**INFORME FINAL
ACCIDENTE DE AVIACIÓN
Nº 1628AE**

Aeronave: BOEING 737-230

Matrícula: CC-CRQ

CATEGORÍA : CONTACTO ANORMAL CON LA PISTA - ARC.

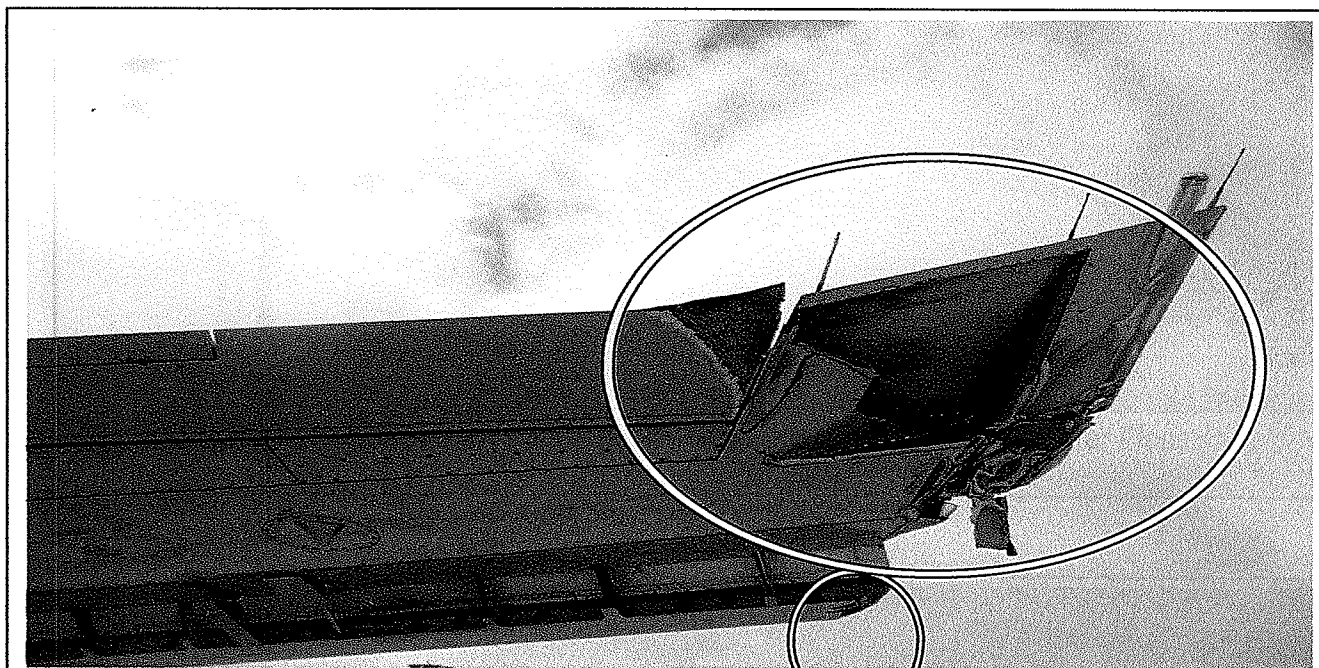
- a) Carenado de punta de ala con desgaste, deformaciones y quebraduras en protección de luces de navegación.
- b) Panel inferior (Honeycomb) de punta de ala, entre las estaciones de ala WBL 523,5 y WBL 546,0, con quebraduras, desprendimiento de un trozo y con desgastes.

- e) Alerón, entre WBL 510,0 y WBL 523,5, con recubrimiento inferior y núcleo de honeycomb con pérdida de material.
- f) Slat N° 6, entre las estaciones de ala WBL 530 y WBL 546, con recubrimiento y estructura de borde de ataque desgastadas.

FOTOGRAFÍA N° 1. Daños estructurales en la punta del ala derecha, alerón y slat N° 6.

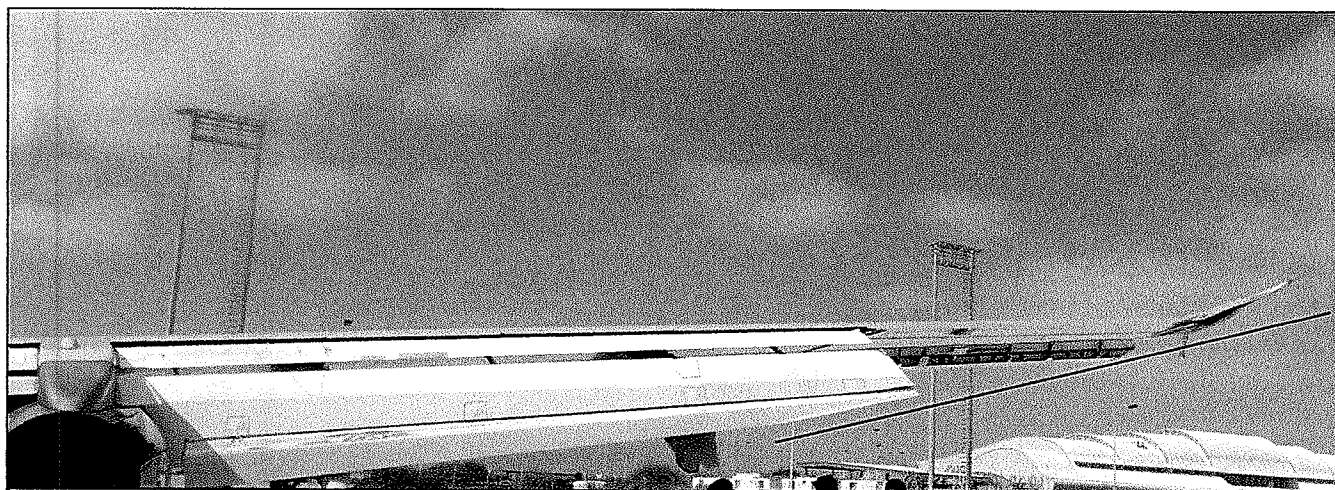
- l. La deformación en extremo del ala derecha era en un ángulo ascendente, con relación al eje lateral de la aeronave.
- m. El desgaste en el borde de fuga del "After Flap" del flap externo del ala derecha concordante con el ángulo del extremo del ala.

FOTOGRAFÍA N° 2. Angulo de desgaste y deformación de extremo del ala y flaps.

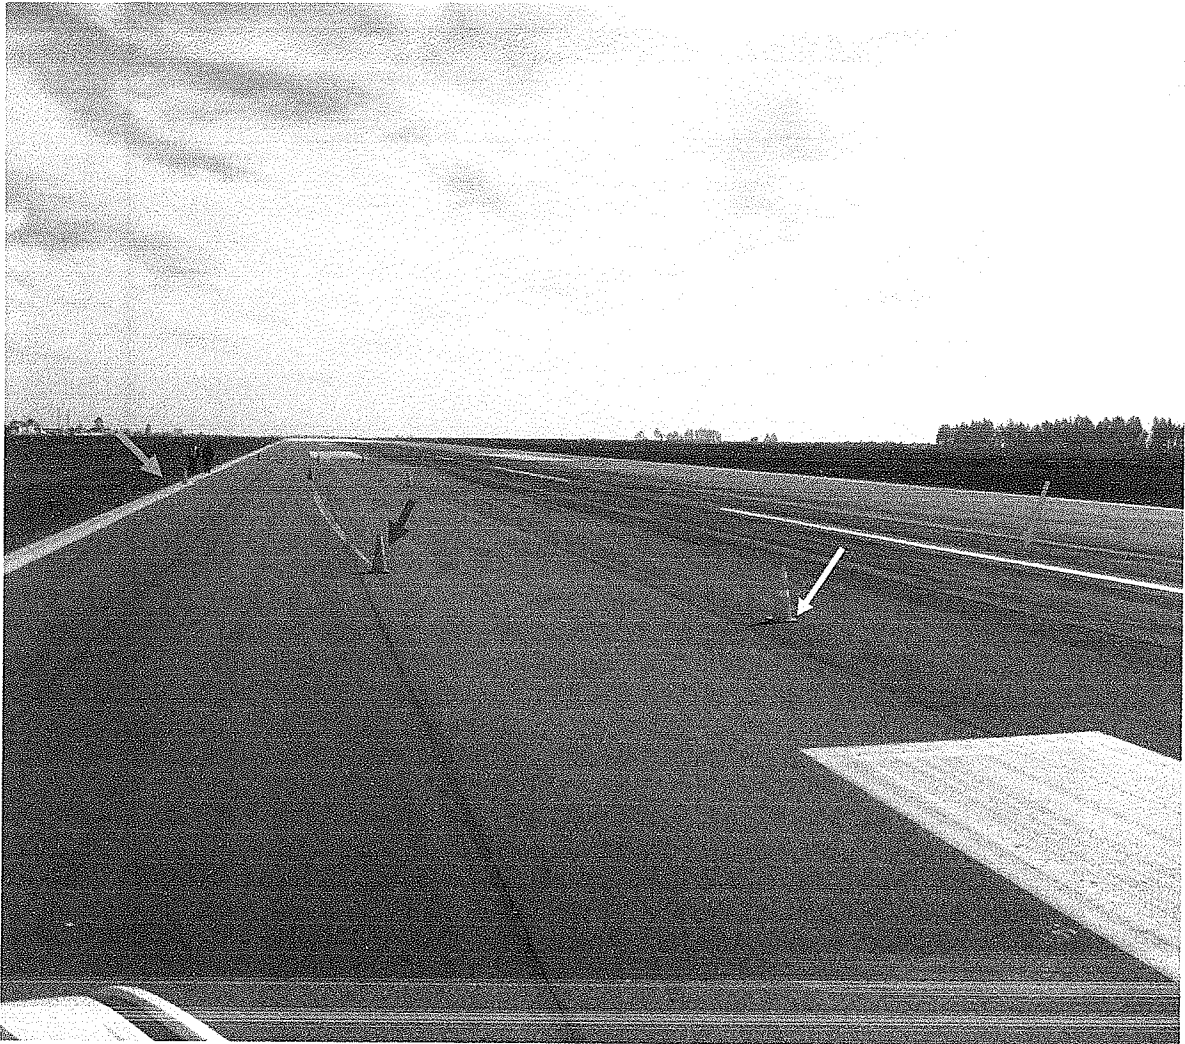
A N E X O "E" /

La flecha color rojo indica el eje de la pista 30.

La flecha color amarillo indica inicio de marca del extremo de ala derecha.

La flecha color azul indica inicio de marcas dejadas por el carenado del flap del lado derecho.

La flecha color celeste indica inicio de marca de neumático de la rueda externa del tren de aterrizaje principal derecho.

Ocurrido este hecho, nos dirigimos junto con otros colegas a la pista para realizar un chequeo de ella constando que en la pista 30 en su costado izquierdo del eje de pista había unas marcas provocadas por los neumáticos y por el roce del ala derecha. Encontrando pequeñas partes de material de la aeronave los que se encontraban diseminados en la pista.
