## **INFORME FINAL**

### **INVESTIGACIÓN DE ACCIDENTE DE AVIACIÓN N° 1545WS**

AERONAVE : HELICÓPTERO ROBINSON R-44

MATRÍCULA : CC-PSZ

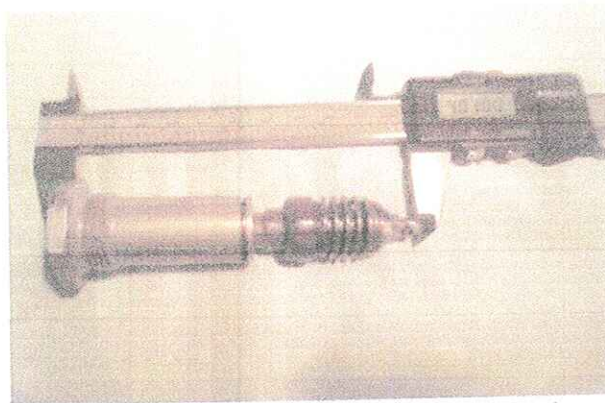
a) 85°C 4.035" Largo

En la foto se aprecia el largo de la válvula a 85°C, marcando el pie de metro 4,035" de estiramiento, ejerciendo plenamente su trabajo, permitiendo la circulación de aceite a través del radiador, al cerrar el orificio en la tapa de accesorios, de acuerdo a lo indicado en la figura 2-3, diagrama de lubricación, del manual de overhaul 60294-7-12, de Julio del 2008.

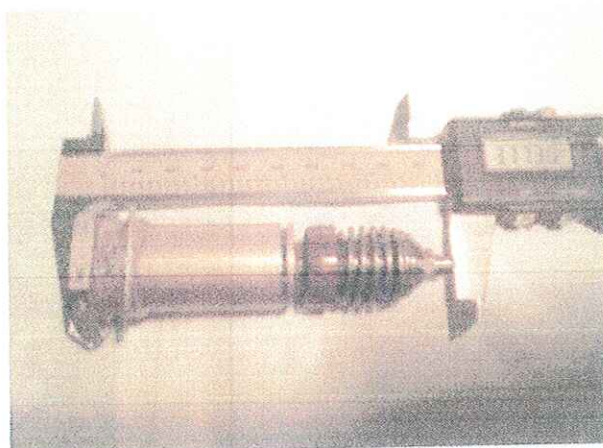
b) 21°C 3.773 Largo

En la foto se aprecia que a temperatura ambiente (21°C) la válvula tiene un largo de 3,773" encontrándose contraída, permitiendo que el aceite circule según lo indicado en la figura 2-3, diagrama de lubricación, del manual de overhaul 60294-7-12, de Julio del 2008, permitiendo de esta forma que el aceite no circule por el radiador hasta alcanzar la temperatura de 85°C, y de esta forma estirarse hasta ejercer la función indicada en la fotografía superior.

Conclusión: Válvula termostática se encuentra en condición servible.

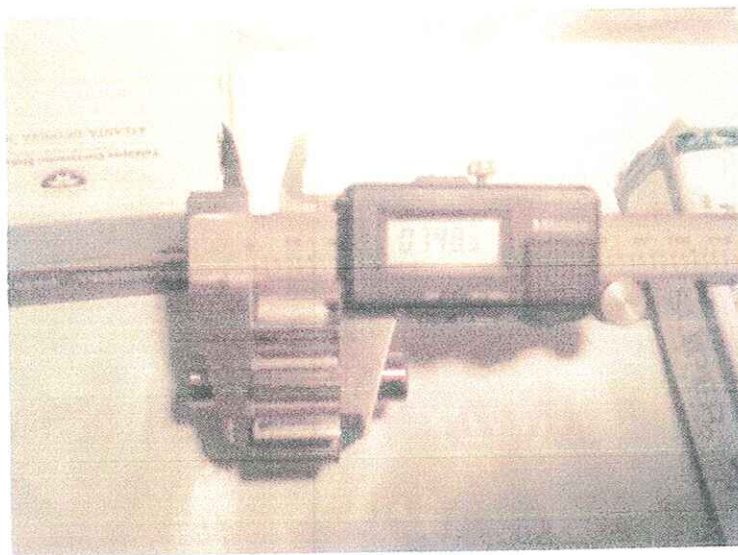
Según el manual de overhaul 60294-7-12 de Julio de 2008, en la sección "Tabla de Límites", parte 1, sección III, "Oil Pump", en la referencia n° 704, según lo aplicable, se indica los límites de los piñones de la bomba, arrojando un resultado de .7485 en ambos impellers. El de la foto superior corresponde al impeller impulsado, y el de la foto inferior, al impeller de impulso, encontrándose ambos dentro de las medidas especificadas por el fabricante.

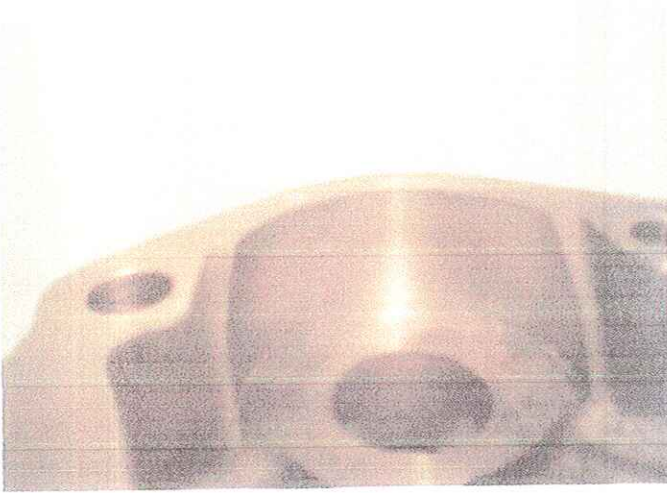
Inspección visual del cuerpo de la bomba de aceite

La fotografía corresponde a la superficie de trabajo del impeller de impulso, y se aprecia que la pared de esta parte de la bomba se encuentra lisa y sin rayaduras que indiquen alguna falla interna de la bomba.

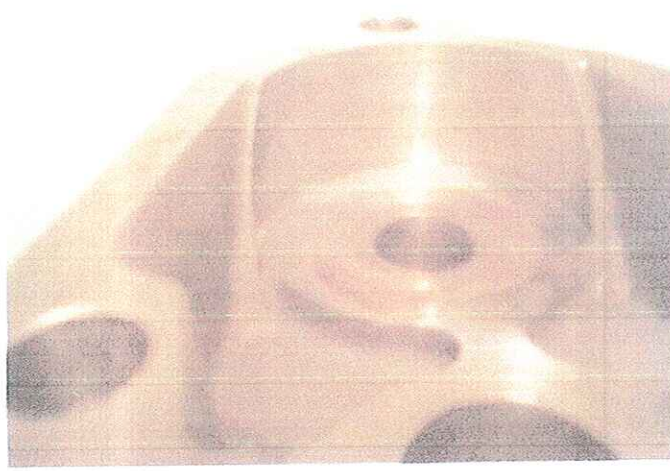
En esta fotografía se aprecia la pared contraria del cuerpo de la bomba, correspondiente al impeller impulsado, encontrándose lisa y sin rayas.

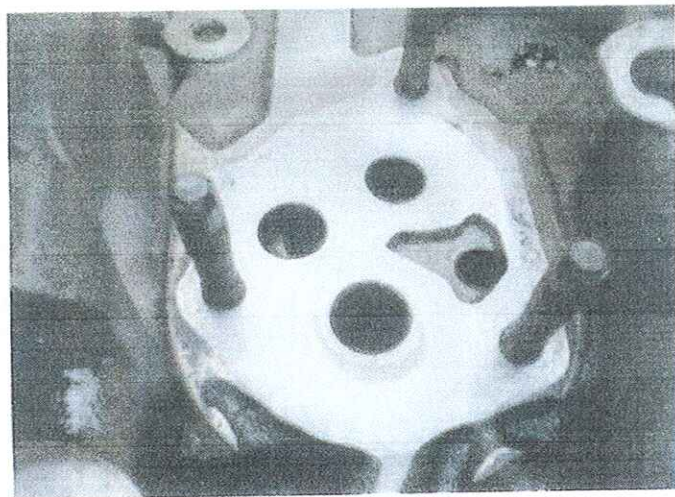
Esta fotografía corresponde a la base de la bomba de aceite que es parte integral de la tapa de accesorios del motor. La superficie de deslizamiento de los impellers de la bomba se encuentra lisa y sin rayaduras, así como las sujeciones del cuerpo de la bomba, teniendo una condición servible.

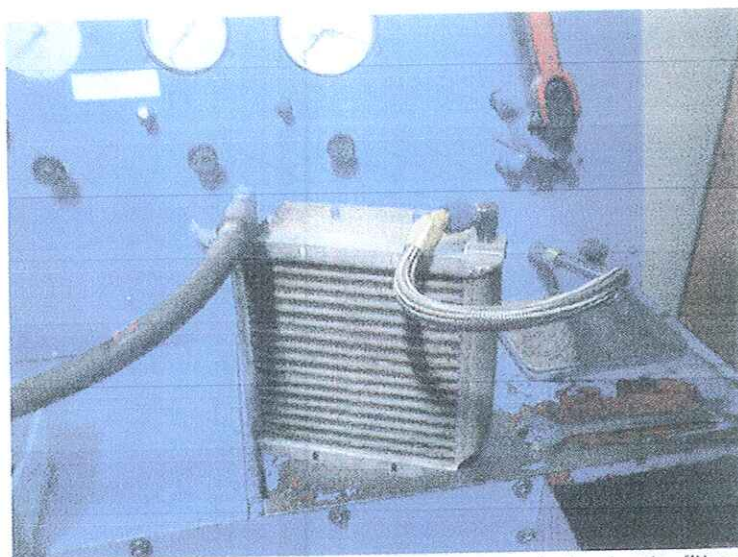
La foto superior corresponde a una prueba en banco para detectar la filtración del radiador, no presentando ninguna falla. Se encuentra hermético a la aplicación de presión, sin filtraciones.

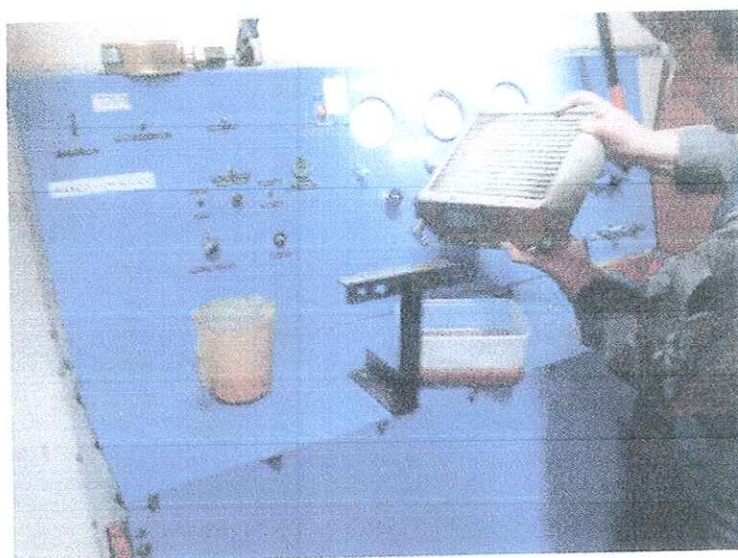
La fotografía corresponde a una prueba de flujo que se receptiona en una depósito plástico, no presentando ninguna obstrucción a la circulación de aceite.

Conclusión: De acuerdo a pruebas de flujo y hermeticidad, el radiador se encuentra en condición servible.

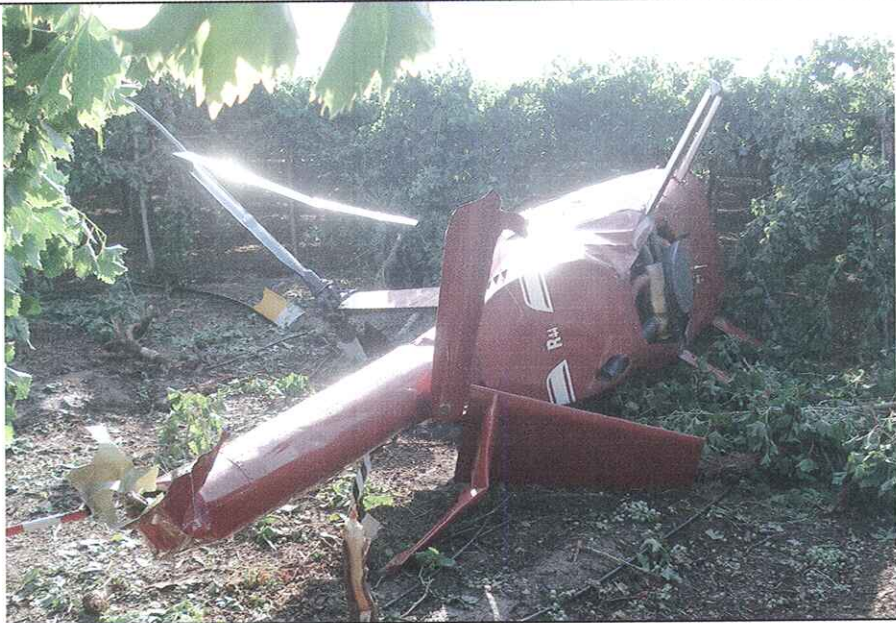
**Fotografía N° 1**  
**Posición final del helicóptero matrícula CC-PSZ luego del impacto.**

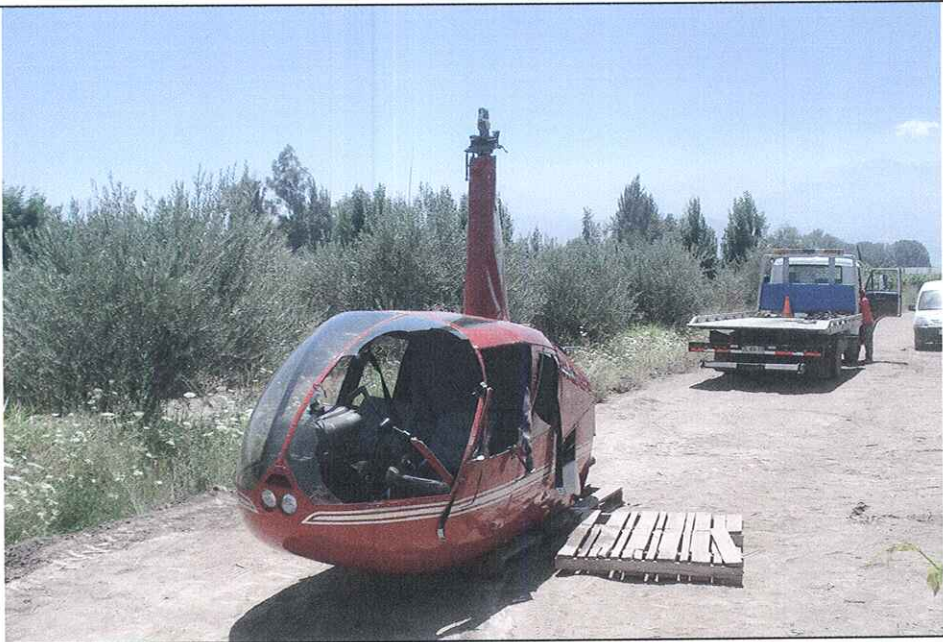
**Fotografía N° 2**  
**Vista exterior del helicóptero matrícula CC-PSZ durante su remoción del lugar del accidente.**

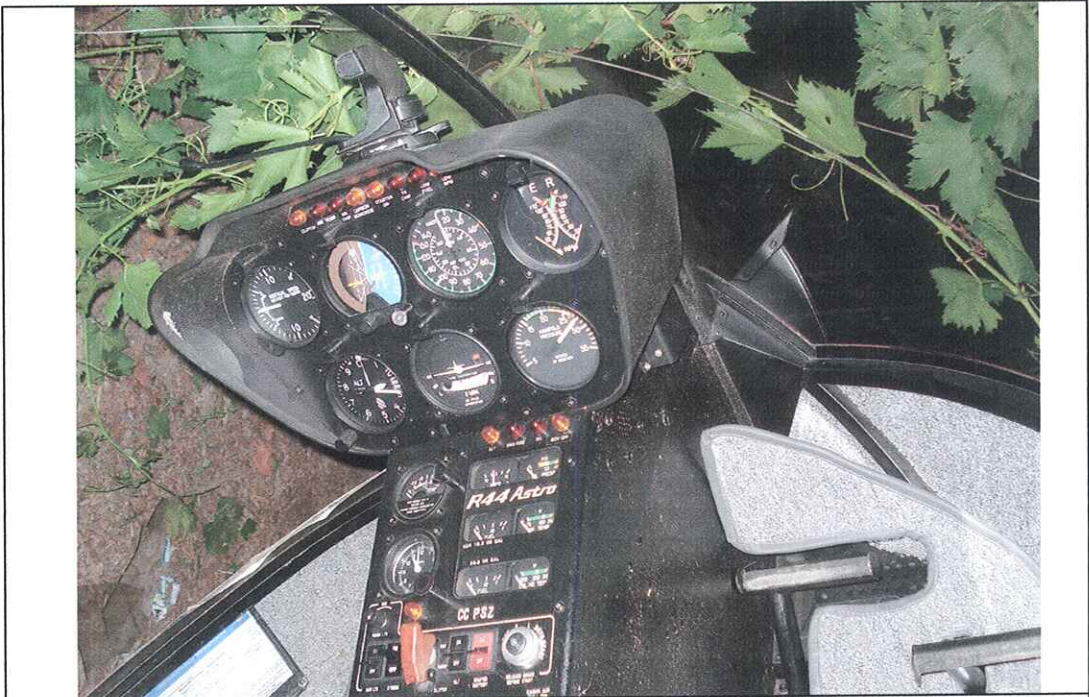
**Fotografía N° 3**  
**Panel de instrumentos del helicóptero CC-PSZ (lugar del accidente)**
