**INFORME FINAL
ACCIDENTE DE AVIACIÓN
Nº 1602CG**

Aeronave : RANS MODELO COYOTE S5
Matrícula : ULM 062
Operador : Sr. Leonardo Godoy Echeverría
Lugar : Aeródromo Alberto Santos
Dumont (SCSA)
Fecha : 08 de diciembre de 2011

INVESTIGACIÓN DE ACCIDENTE DE AVIACIÓN N° 1602CG

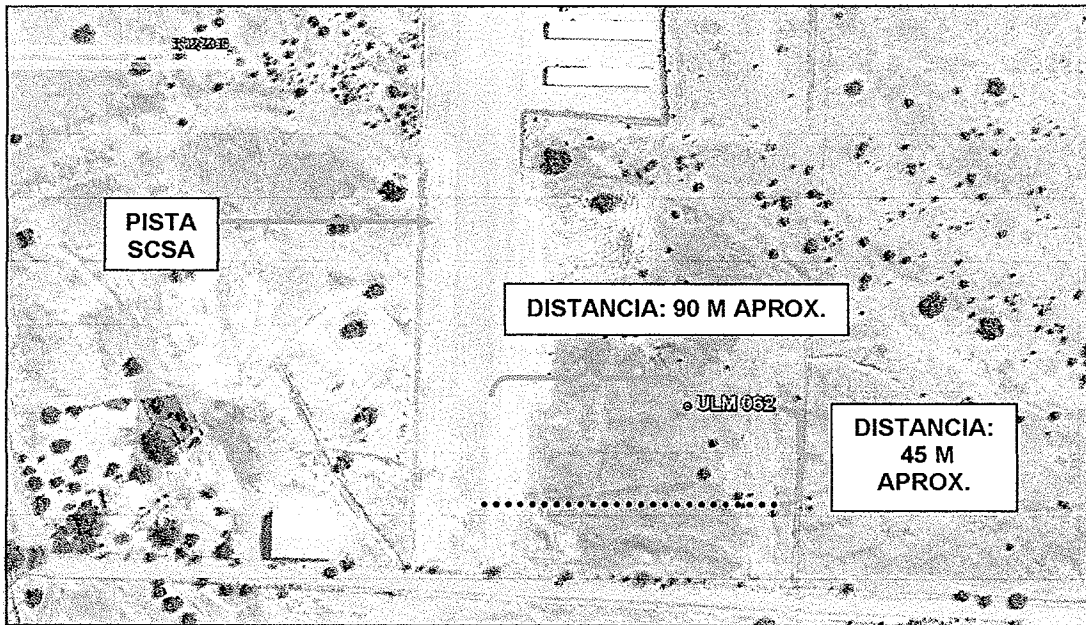
Fotografía N° 1

- 1.6.5.3. La posición final de la aeronave fue 4 metros al Norte del cráter antes detallado. El impacto de ésta contra el terreno no evidenció deslizamiento sobre la superficie, sino un impacto vertical contra el terreno y un rebote con giro (guiñada) a la izquierda, sin dispersión de restos.

Imagen de la pista y posición final de la aeronave, posterior al impacto contra el terreno.

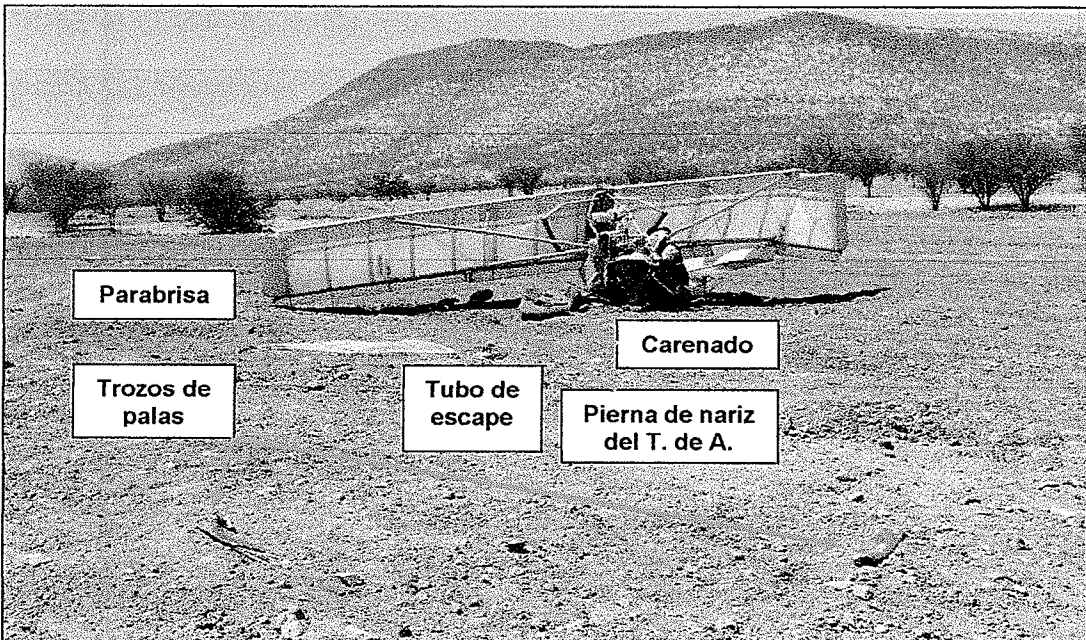
Fotografía N° 2

Los restos del ultraliviano quedaron concentrados en el lugar del impacto y los daños muestran una compresión de su estructura de nariz a cola, concordante con un impacto en una actitud de nariz abajo, que correspondería a una caída en pérdida (stall). El terreno era compacto de tierra seca y ripio.

Vista general delantera del ULM 062, en la que se puede apreciar los daños en los bordes de ataque de las puntas de ala, fractura del ala izquierda, daños en la estructura correspondiente a la cabina y elementos desprendidos a causa del impacto. Evidenciando concentración de los restos.

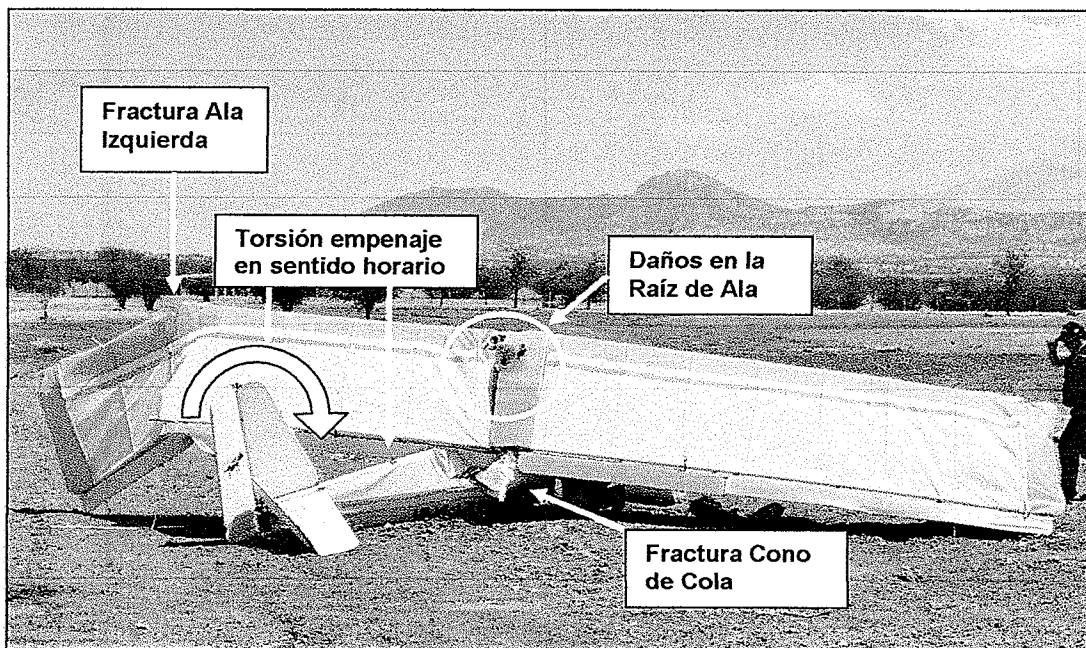
Fotografía N° 5

- 1.6.5.4. A consecuencia del impacto de la aeronave contra el terreno, su estructura quedó con deformaciones por compresión de nariz a cola, fracturas y rasgaduras en sus recubrimientos, presentando en el cono de cola una fractura hacia la izquierda y arriba, en relación a los ejes del ULM, con torsión en sentido de las agujas del reloj.

Vista general trasera del ULM 062, en la que se puede apreciar la fractura del ala izquierda y los daños en su raíz, además la fractura hacia la izquierda y arriba, en relación a los ejes del ULM, con torsión en sentido horario de la estructura del cono de cola a causa del impacto.

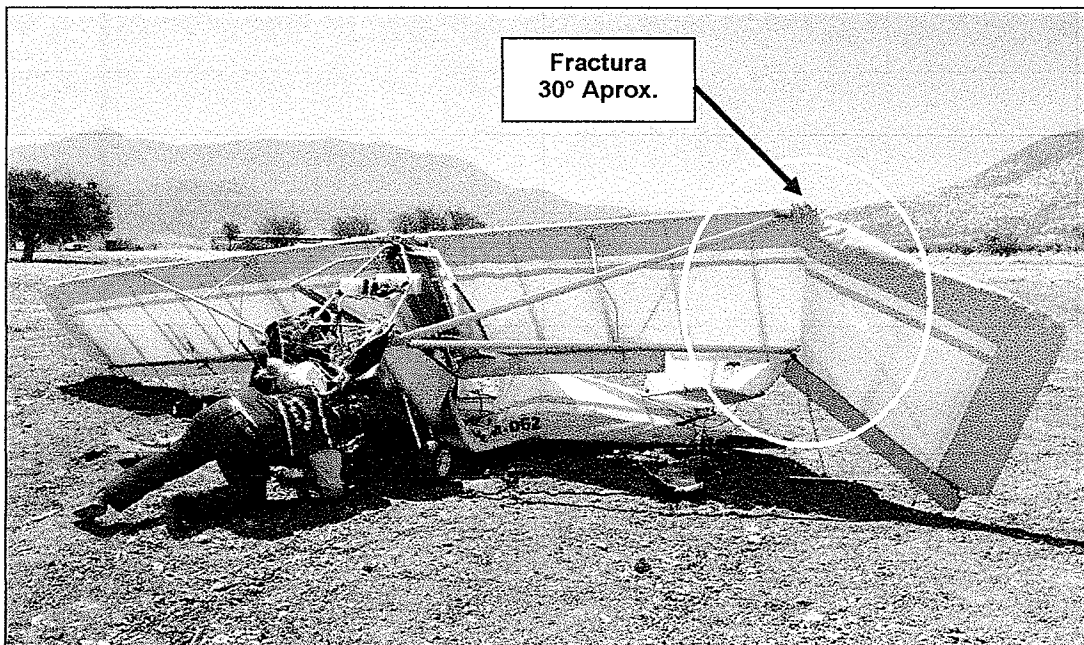
Fotografía N° 3

- 1.6.5.5. Ambas alas presentaban fracturas y deformaciones, principalmente en sus bordes de ataque con rasgaduras en sus recubrimientos. El ala izquierda presentaba un mayor grado de deformaciones en la zona del borde de ataque y su punta, estando quebrada su estructura en el último tercio desde la raíz a la punta y torcida levemente con su borde de ataque hacia arriba. El ala derecha presentaba daños y rasgaduras en su recubrimiento. La estructura general estaba torcida levemente con su borde de ataque hacia abajo.

- 2.7 Los daños del ultraliviano permiten establecer que primero impactó contra el terreno con el ala izquierda y debido a la energía del impacto, fueron sobrepasadas sus resistencias elásticas y estructurales, fracturándose en su último tercio desde la raíz a la punta.
-

Ala izquierda con daños en su estructura producto del impacto de la punta de ala, contra el terreno.

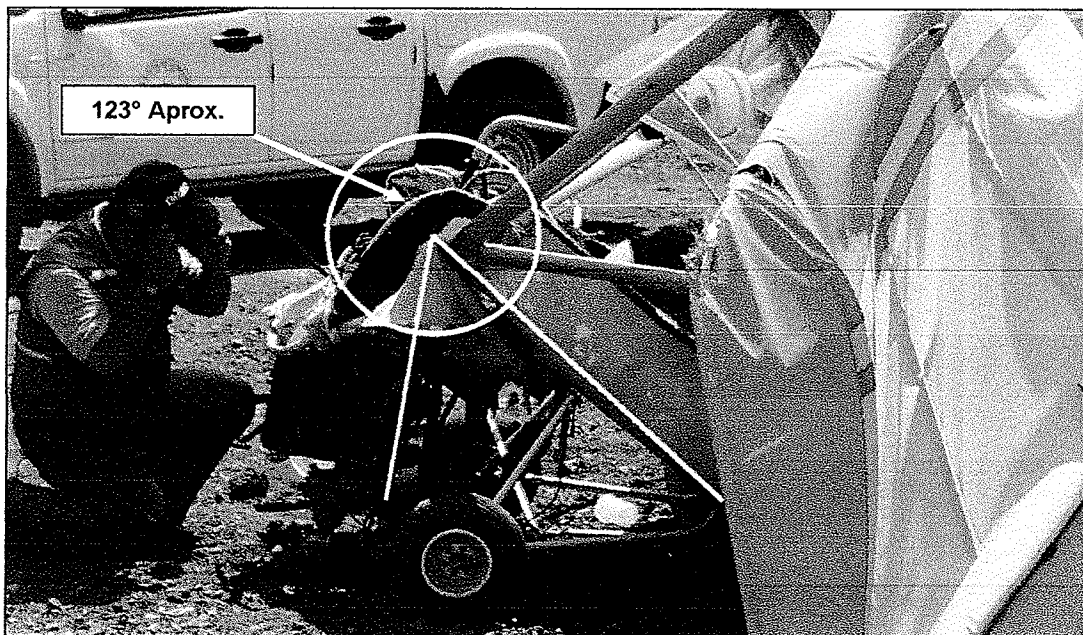
Fotografía N° 4

- 1.6.5.7. La bancada del motor se encontró doblada hacia abajo del eje longitudinal del ultraliviano (aproximadamente 123°), presentando los daños descritos en el Informe Técnico incorporado en el anexo "B". Las palas de la hélice estaban quebradas en la base de unión con el cubo.

- 2.8 Inmediatamente, impactó con alta energía la nariz del ultraliviano, provocando que se sobrepasaran sus resistencias elásticas y estructurales, provocando que la bancada de motor cediera al impacto y se doblara hacia abajo en 123° aproximadamente, fracturándose y doblándose el cono de cola hacia la izquierda y arriba respecto de los ejes del ultraliviano, torciéndose en sentido horario. Desprendiéndose la pierna de nariz del tren de aterrizaje.
- 2.9 Finalmente impactó el ala derecha que sufrió daños en su borde de ataque y punta de ala.
- 2.10 Los daños antes descritos son característicos de un impacto sin control a consecuencia de una pérdida de sustentación (stall) a baja altura.

Bancada de motor doblada hacia abajo.
