**INFORME FINAL**

Número de Informe: 16/2014  
4 de febrero del 2015

INFORME FINAL N°16, DE 2014, SOBRE  
AUDITORÍA A LOS CONTRATOS DE  
MANTENCIÓN Y REPARACIÓN DE  
INFRAESTRUCTURA, SUSCRITOS POR LA  
DIRECCIÓN GENERAL DE AERONÁUTICA  
CIVIL Y UNIDADES RELACIONADAS.

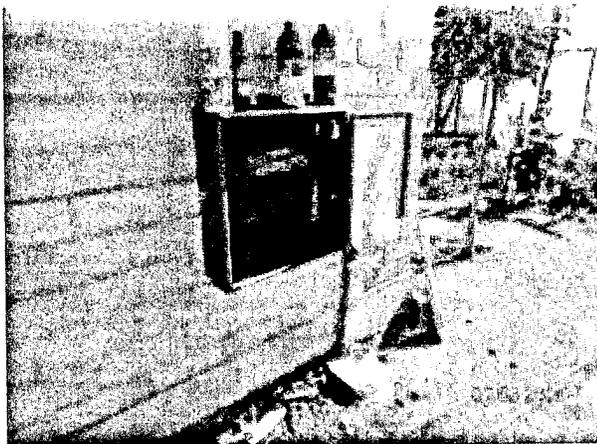
b) Por su parte, en el contrato “Trabajos de habilitación dependencias para instalación de nuevo sistema de radar en Cerro Colorado, Santiago”, aprobado a través de la resolución exenta N<sup>o</sup>11/0795, de 2013, de la Dirección General de Aeronáutica Civil, se comprobó que los trabajos realizados por el contratista relacionados con la partida 16 “Corta Fuego” no fueron ejecutados en su totalidad, pese a que los numerales 1 de la serie de preguntas y respuestas, y 3 de las aclaraciones del proceso de licitación, precisaban que la empresa no tenía que ejecutar el corta fuego originalmente estipulado en las bases de licitación, sino que en su reemplazo -designándolo con el mismo número de partida- debía realizar labores de mantenimiento de la red húmeda existente, que contemplaba de acuerdo al numeral 3 de las aludidas aclaraciones, el reemplazo de gabinetes, provisión e instalación de mangueras, para dejarla habilitada con todos sus componentes funcionando (anexo fotográfico N<sup>o</sup>1, fotografía N<sup>o</sup>1).

**Fotografía N°1: Caseta de red húmeda, no habilitada.**

Al respecto, el servicio examinado informó que producto de esta constatación, se hizo el requerimiento al contratista, quien reemplazó este gabinete sin implicar un desembolso económico adicional, adjuntando fotografías que lo comprueban.

En atención a lo informado por el servicio, esta Contraloría General verificó el 28 de noviembre de 2014 la instalación del gabinete de red húmeda, la provisión e instalación de la manguera, y el correcto funcionamiento de esta última, razón por la cual se subsana la observación.

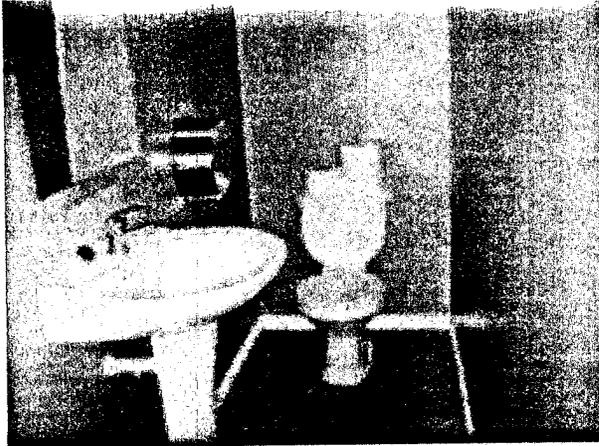
En lo referido al contrato "Trabajos de habilitación dependencia en edificio C del Departamento de Aeródromos y Servicios Aeronáuticos", se mantiene la observación, puesto que no se acreditó la ejecución de los trabajos alternativos. Asimismo, es del caso señalar que las bases administrativas no hacen alusión a la posibilidad de generar modificaciones compensatorias por partidas no ejecutadas como lo ha expuesto la dirección, correspondiendo rechazar las cuentas asociadas al pago de la partida "instalación de un extractor de aire de 10", con

Fotografía N°1: Muro de baño sin toallero.

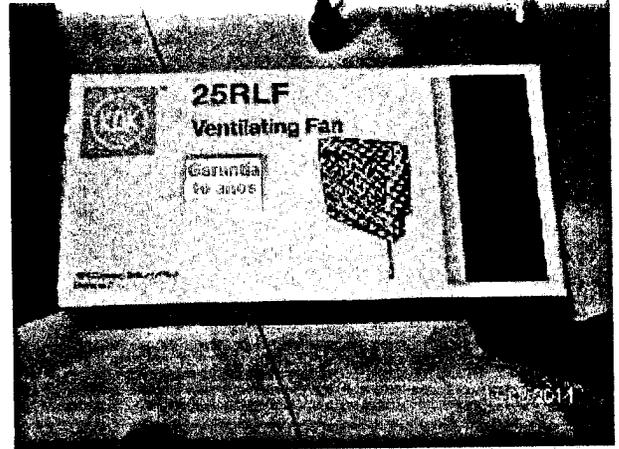
Fotografía N°2: Caja del extractor no instalado, modelo 25 RLF.

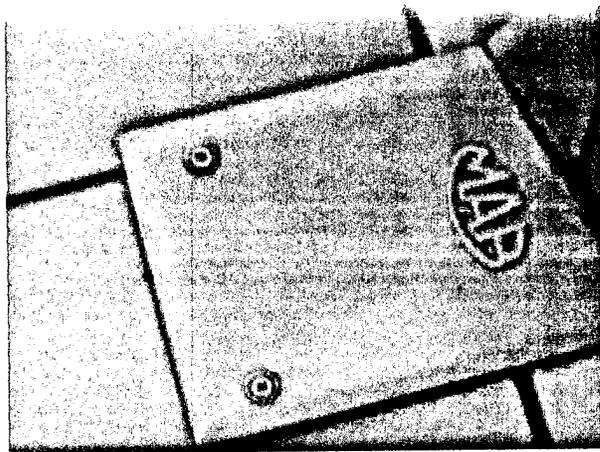
Fotografía N°3: Quicio reutilizado.

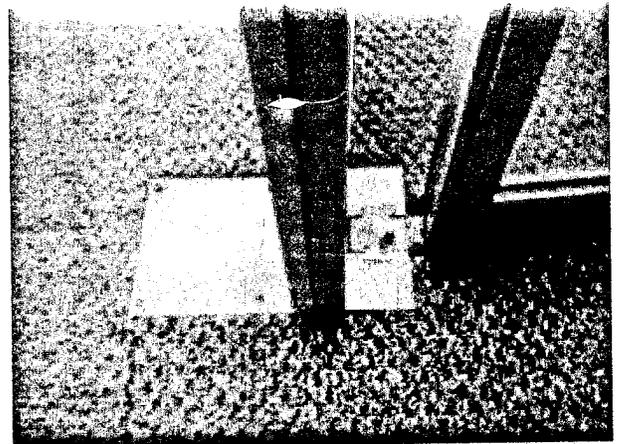
Fotografía N°4: Quicio en puerta.

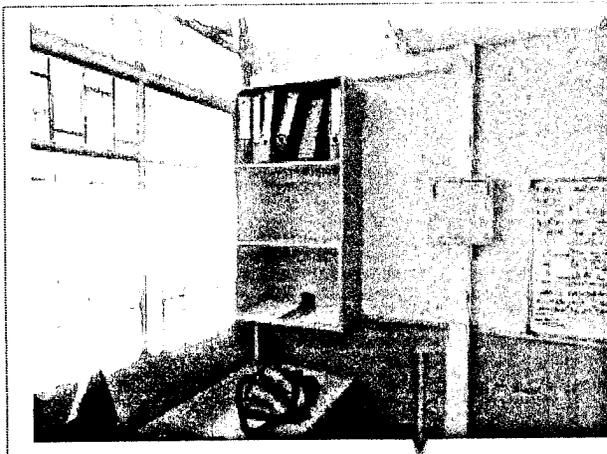
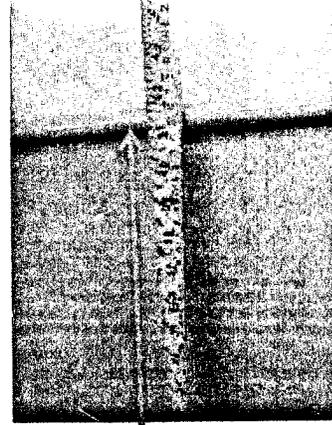
**Fotografía N°1: Revestimiento de muro con plancha de melamina.**

**Fotografía N°2: Revestimiento de muro con plancha de melamina.**

Sin perjuicio de lo expuesto, también deberá incluir las objeciones sobre la instalación del revestimiento de melanina, y el cambio de calibre del cable, de los contratos anteriormente individualizados, en el procedimiento disciplinario aludido en los párrafos precedentes, debiendo remitir a esta Entidad de Control la resolución que así lo instruya en el término de 15 días hábiles, contados desde la recepción de este informe.

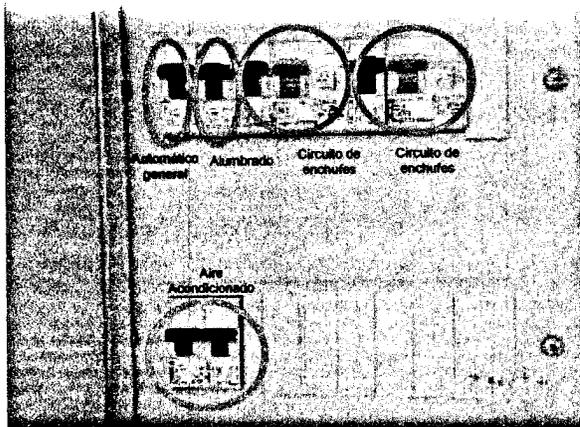
**Fotografía N°3: Tablero eléctrico.**

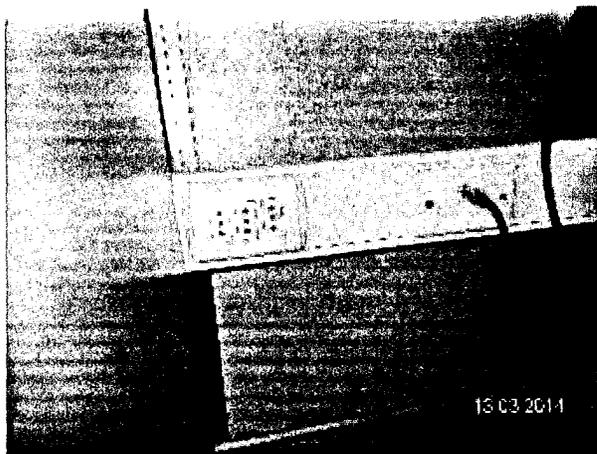
**Fotografía N°5: Enchufe triple.**

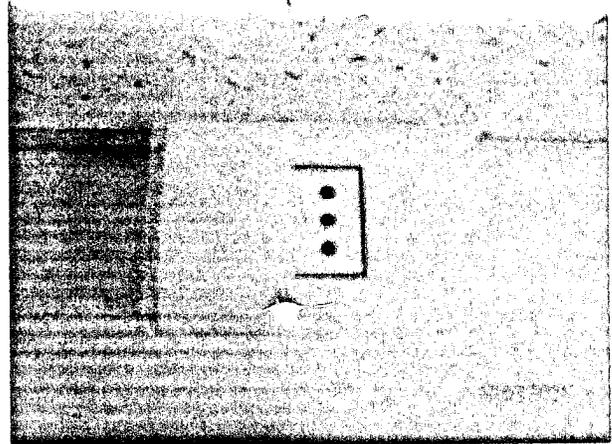
**Fotografía N°6: Enchufe simple.**

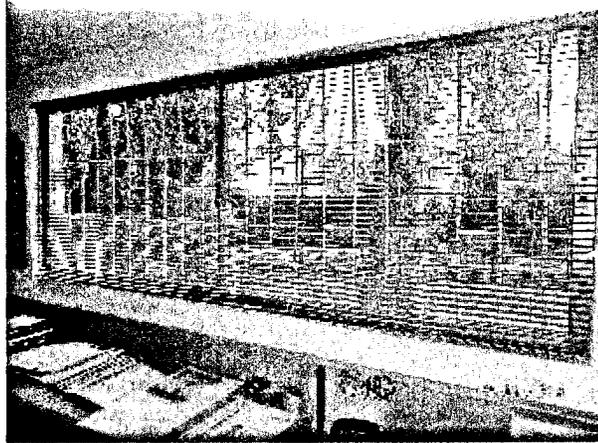
Sobre el reemplazo de ventanas fijas por correderas el servicio argumentó razones prácticas de operación y ventilación, lo cual aseveró, no significó un detrimento al patrimonio fiscal.

Fotografía N°7: Ventana con dos hojas de corredera.

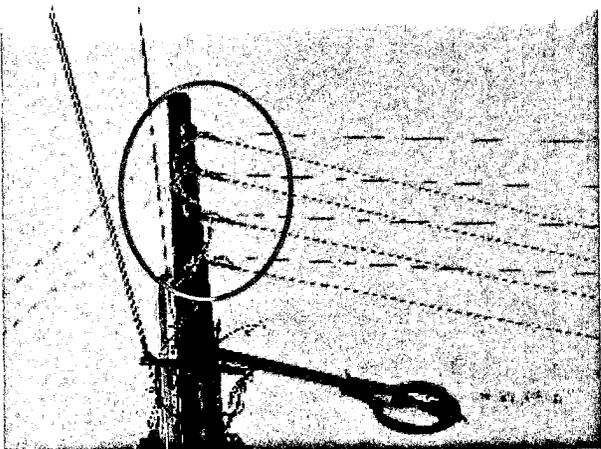
Por su parte, en relación al contrato "Mejoramiento empalme eléctrico del centro de mensajes y oficina NOTAM del Departamento de Aeródromos y Servicios Aeronáuticos" dijo que el cambio de cable se efectuó considerando el reemplazo de la ductería subterránea por la instalación aérea, y por ello, se instaló el cable PY de 4 mm que es el más aconsejable para la intemperie.

En lo atinente al contrato "Mejoramiento empalme eléctrico del centro de mensajes y oficina NOTAM del Departamento de Aeródromos y Servicios Aeronáuticos", se mantiene la observación, dado que en la especie los trabajos no se ajustaron a las exigencias técnicas del contrato, y que contrariamente a lo informado por esa dirección, el cable originalmente especificado -tipo PI de calibre AWG 6 mm-, si posee características técnicas que lo hacen utilizable a la intemperie. Además, como se registró en la letra a) del acápite I "Examen de cuentas", no correspondía que éste se instalase vía aérea, sino de manera subterránea a través de un ducto metálico -el que tampoco se colocó-, y que de acuerdo a lo consignado en el numeral 5 del acápite II "Examen de la materia auditada", estos trabajos no fueron ejecutados por profesionales especialistas, acreditados como instaladores autorizados.

<p><b>Fotografía N°1: Cables conductores instalados.</b></p>	<p><b>Fotografía N°2: Cable conductor en automático general.</b></p>

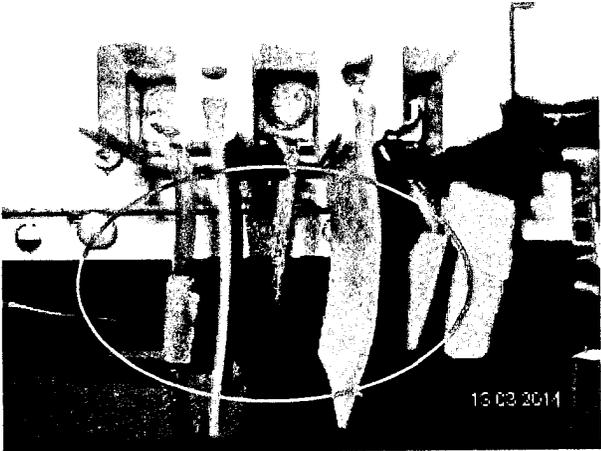
<p><b>Fotografía N°3: Cable conductores en tablero general.</b></p>

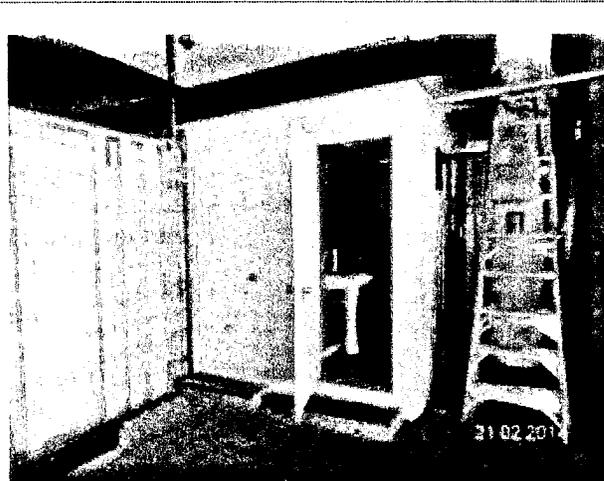
En lo relativo al contrato "Trabajos de construcción menor para habilitación de zona de revisión de equipaje en tránsito en el aeropuerto Arturo Merino Benítez", la entidad fiscalizada refirió que las 3 puertas instaladas son metálicas tipo masonite sinfonía en conformidad a las bases técnicas, y que su terminación es imitación madera lacada, característica que la hace similar a una puerta corriente. Adjuntó fotografías y ficha técnica de las puertas.

Fotografía N°1: Puerta de madera en baños.

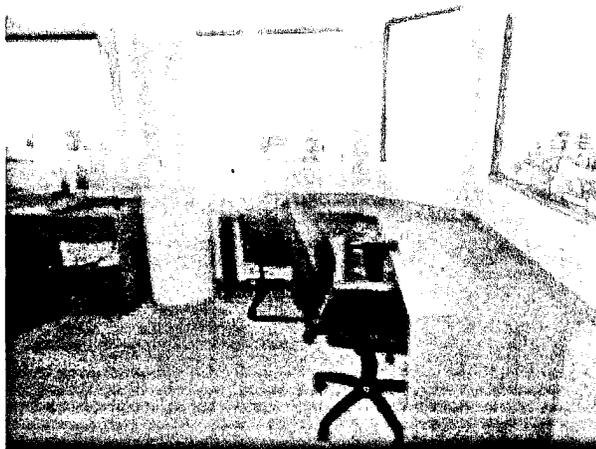
Respecto al cambio de ventanas de aluminio anodizado color champaña de corredera por ventanas de paño fijos, el servicio adjuntó el documento "Procedimiento de desarrollo de proyectos y construcción de obras" de abril 2010, de la concesionaria SCL del aeropuerto AMB, el cual contempla en el ítem 3.2 "Proyecto de arquitectura" un espesor mínimo para vidrios de 8 mm. Agregó que en esa virtud, la dirección decidió cumplir con el espesor exigido y que las ventanas no se pudieron ejecutar como estaba especificado porque de acuerdo a lo indicado por la inspección fiscal, en el mercado se ofrecían rieles de corredera solo para vidrios de hasta 6 mm de espesor. Sobre esto, la entidad fiscalizada reconoce el error de no haber dejado establecido por libro de obras este tipo de decisiones.

Fotografía N°3: Ventanas fijas en oficinas.
