# INFORME FINAL

## DIRECCIÓN REGIONAL DE AEROPUERTOS

INFORME N° 332/2020

**Resumen ejecutivo informe final N° 322, de 2020, en la Dirección Regional de Aeropuertos de la Región de La Araucanía y servicios relacionados.**

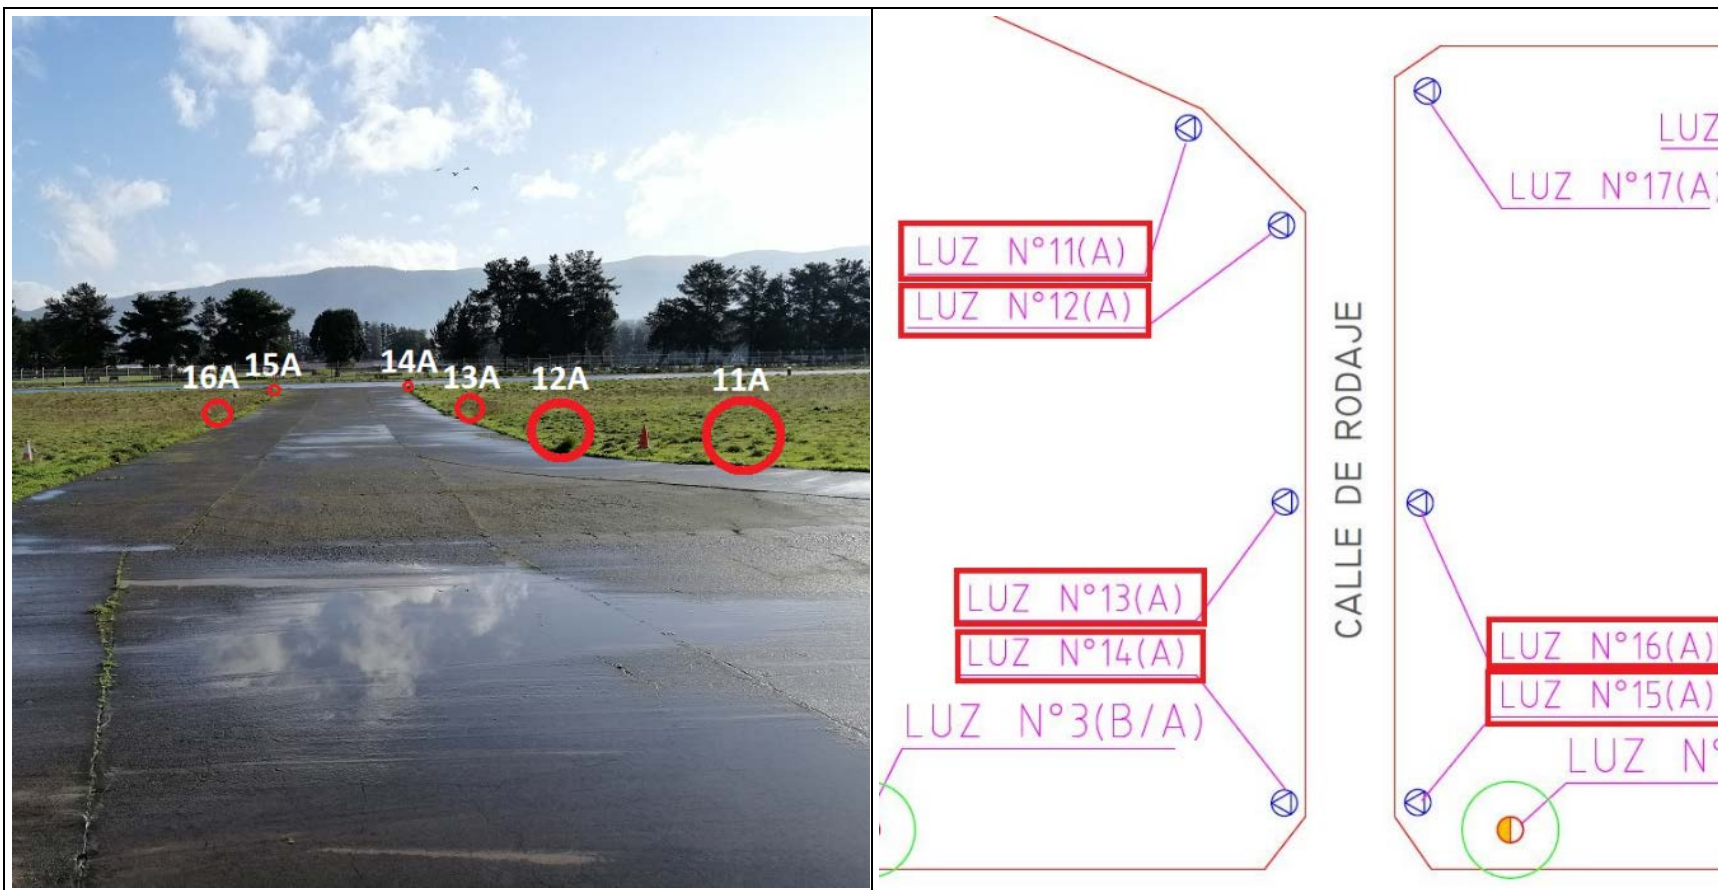
Imagen N° 1: falta de luminarias en calle de rodaje oriente-poniente. Círculos en rojo en la fotografía y cuadros del mismo color en el plano señalan la comparación entre lo existente y lo proyectado de las luminarias. 11 de junio de 2020, Aeródromo de Angol.

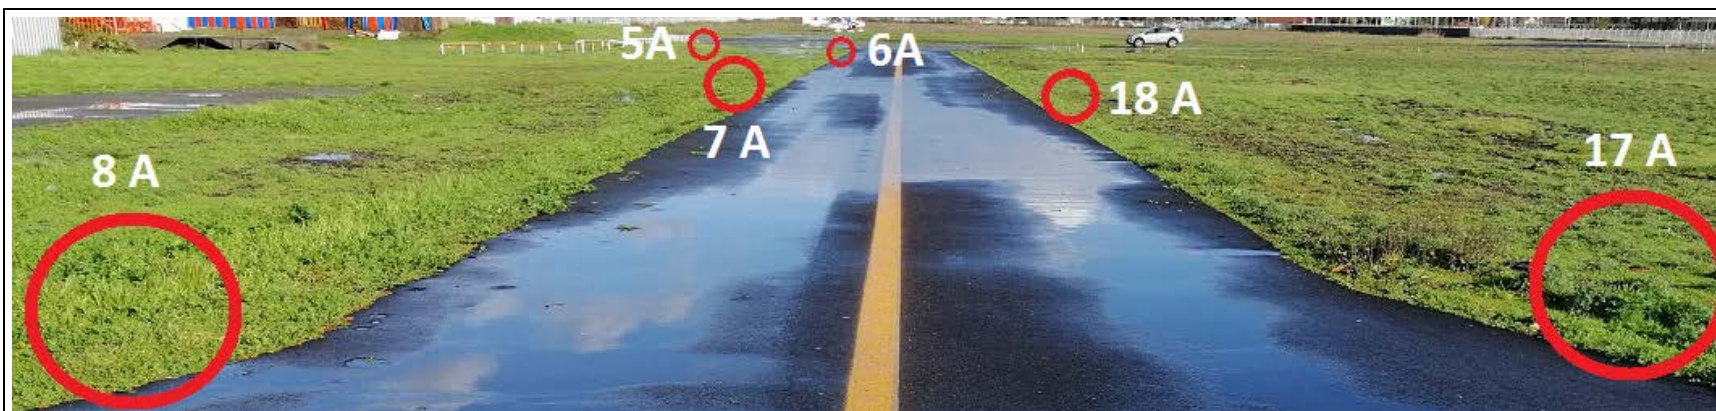
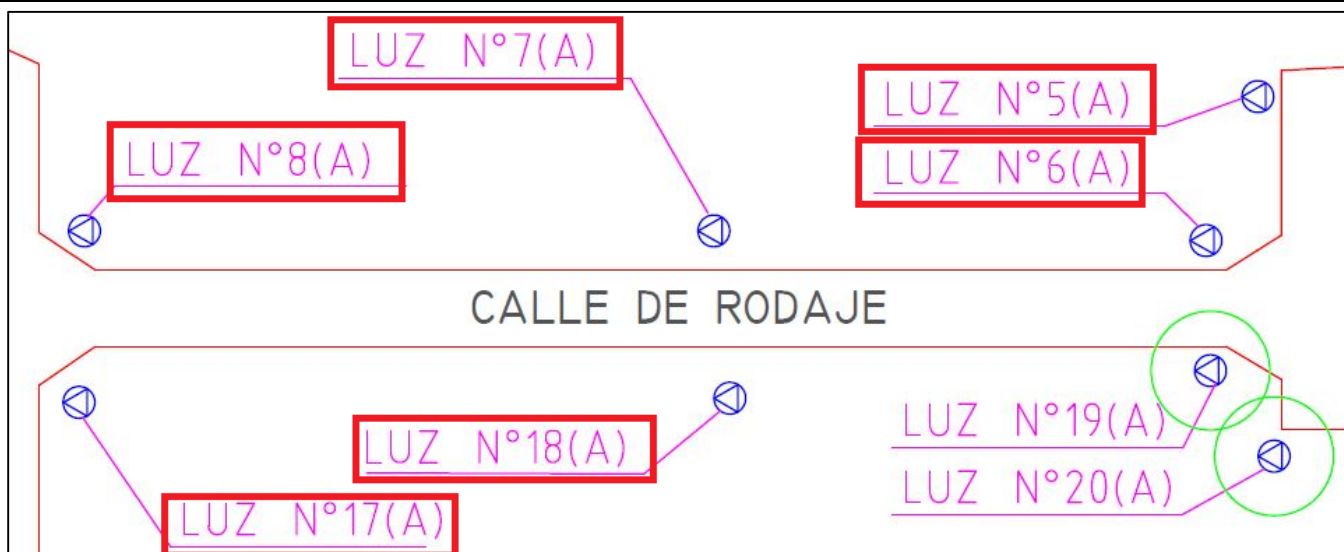
Imagen N° 2: falta de luminarias en calle de rodaje norte-sur. Círculos en rojo en la fotografía y cuadros del mismo color en el plano señalan la luminaria no instalada. 11 de junio de 2020, Aeródromo de Angol.

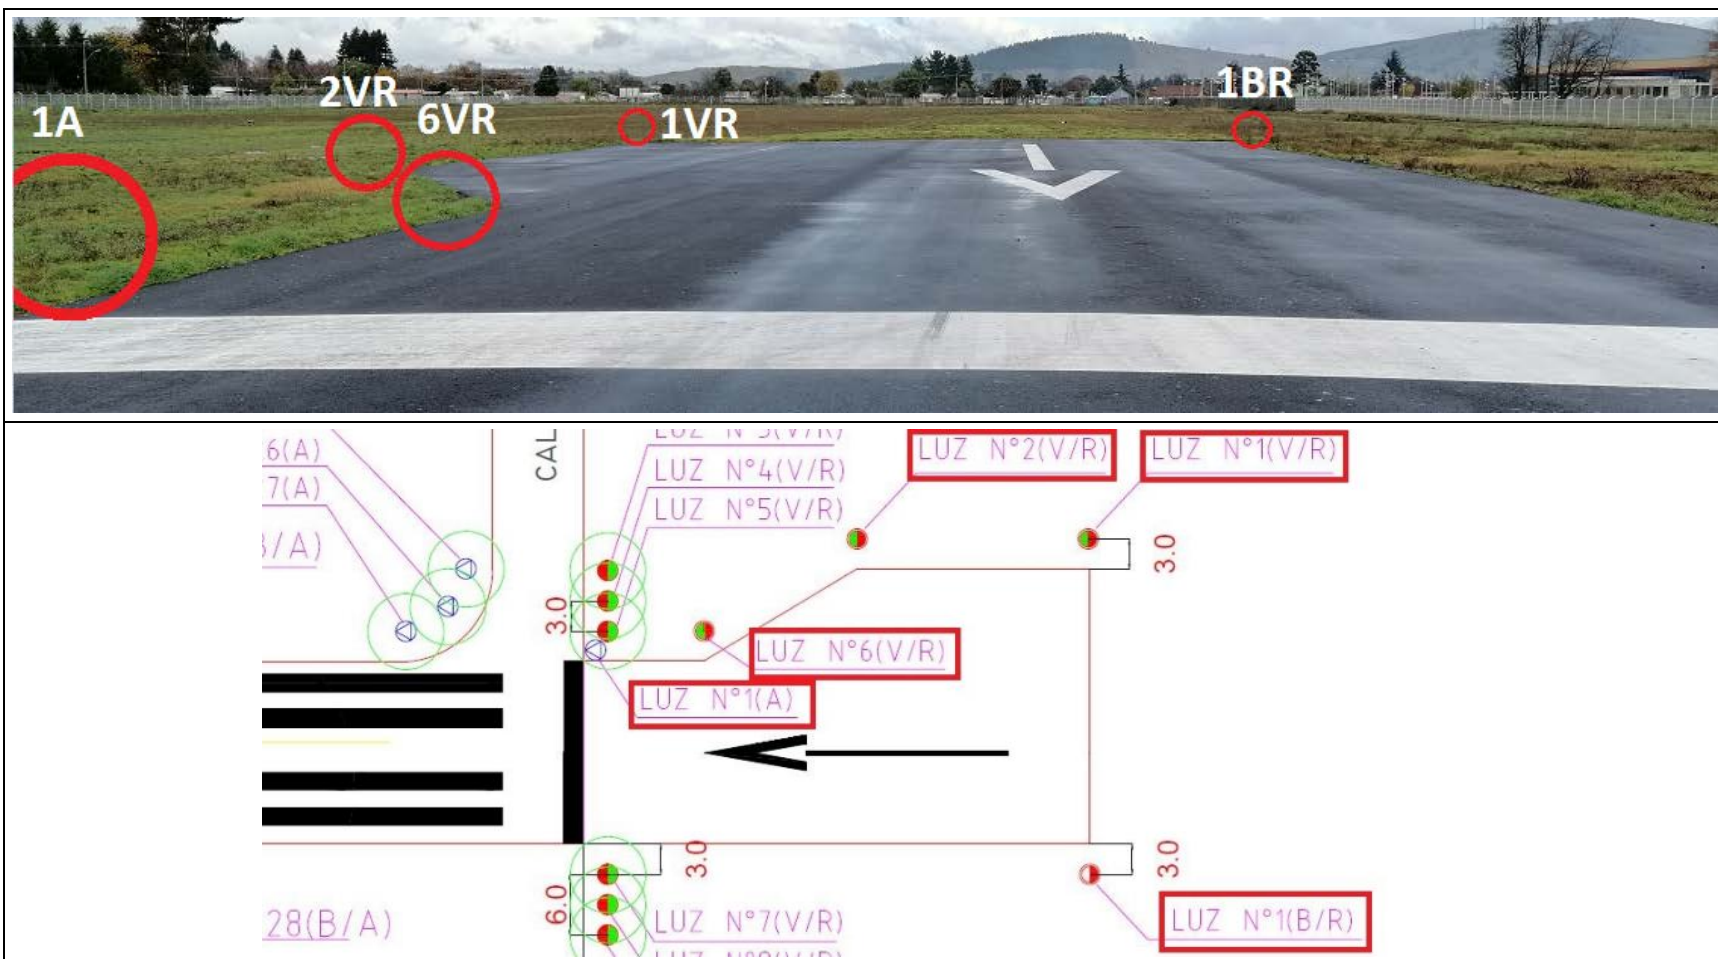
Imagen N° 3: falta de luminarias en umbral 36 al sur de la pista. Círculos en rojo en la fotografía y cuadros del mismo color en el plano señalan la luminaria no instalada. 11 de junio de 2020, Aeródromo de Angol.

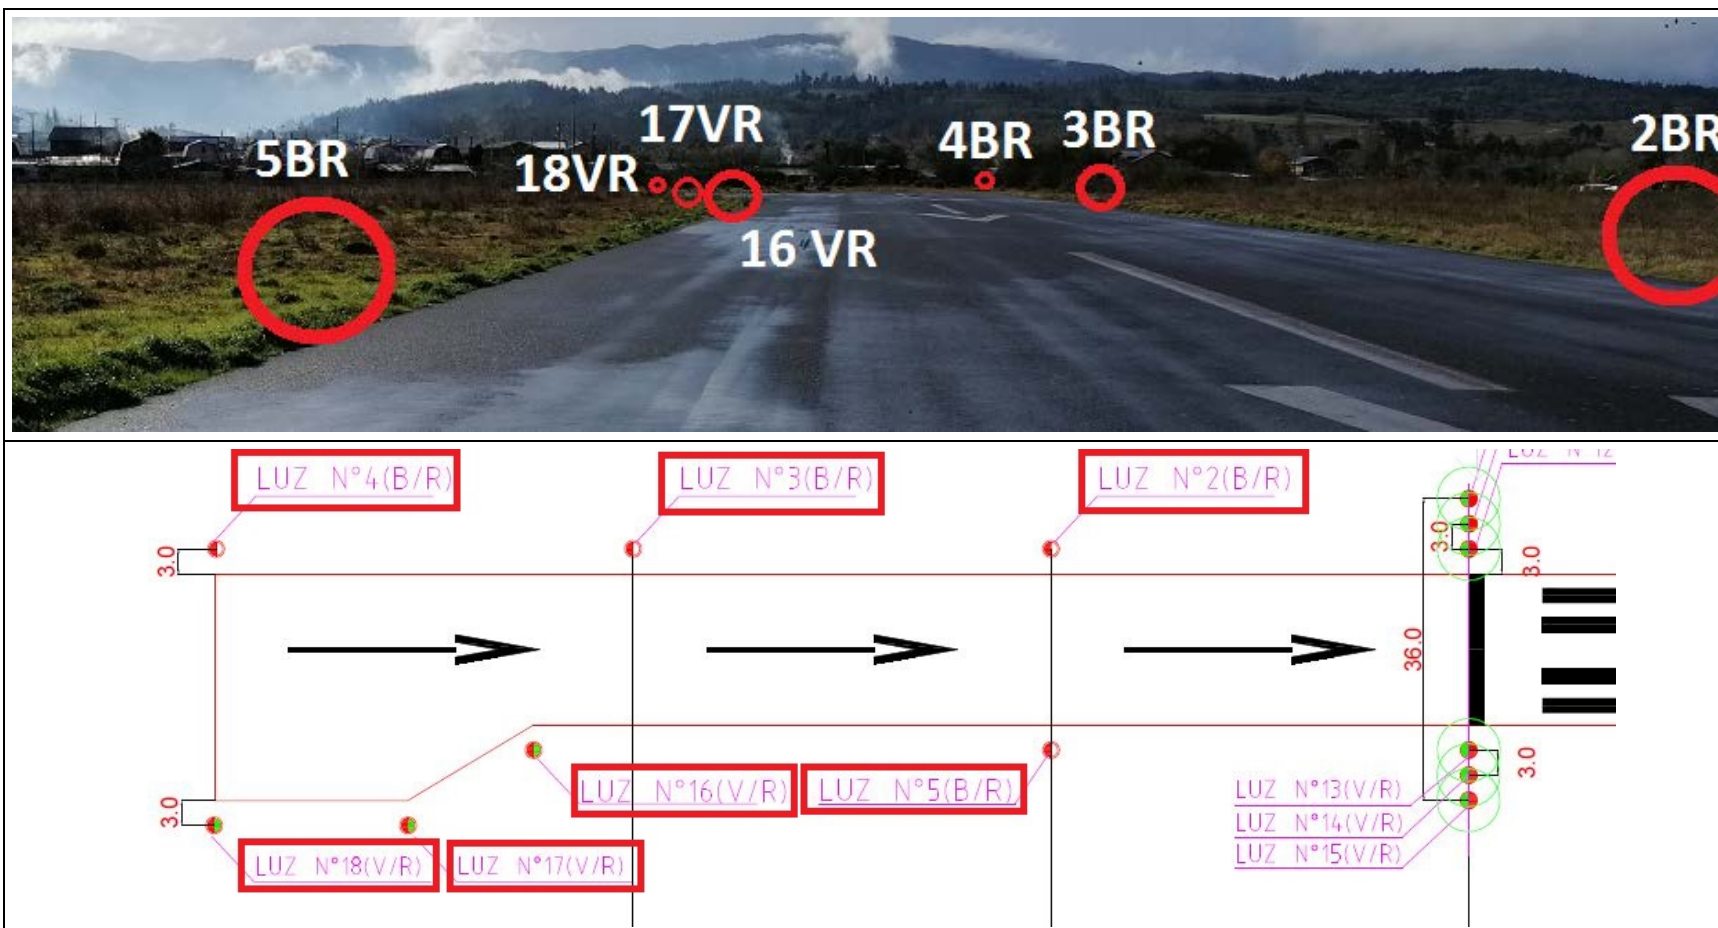
Imagen N° 4: falta de luminarias en umbral 18 al norte de la pista. Círculos en rojo en la fotografía y cuadros del mismo color en el plano señalan la luminaria no instalada. 11 de junio de 2020, Aeródromo de Angol.

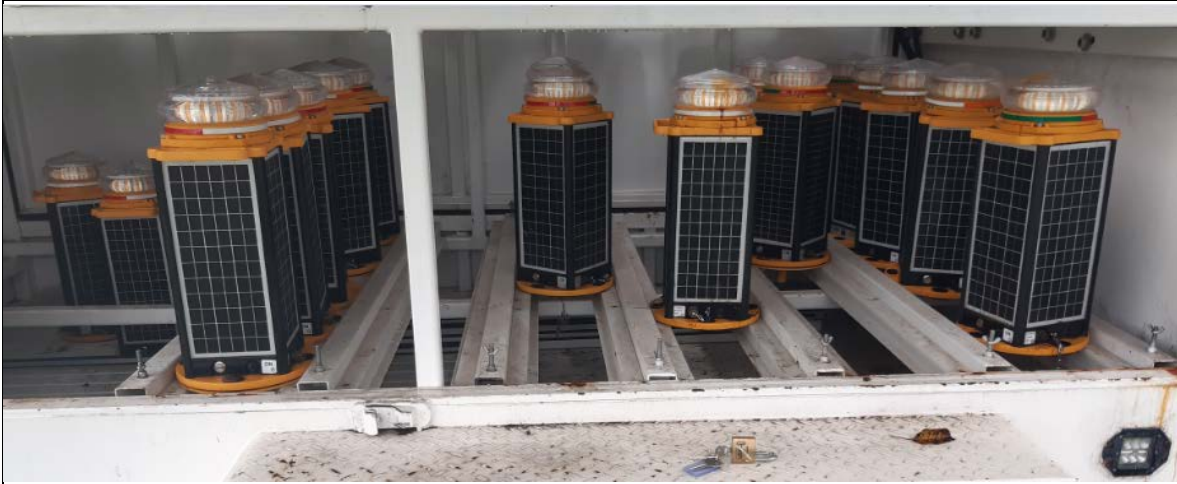
Al respecto, la Dirección de Aeropuertos de la Región de La Araucanía indica que la adquisición del referido sistema se efectuó en 2017, y que de acuerdo a las características propias del equipamiento, dichas luces son esencialmente portables, por lo tanto su utilización está restringida a situaciones de emergencias ligadas principalmente a catástrofes naturales tales como sismos, inundaciones y nevazones, señalando que no sería necesario mantener esos elementos de iluminación desplegados permanentemente, además que dicha disposición evita su deterioro prematuro y/o sustracción de las mismas.

Imagen N°	1
Fecha captura	25 de junio de 2020.
Ubicación	Aeródromo Los Confines de Angol.
Contenido	Resguardo de 6 luces de aproximación AV425 rojo/verde y 5 AV425 rojo/blanco en carro de transporte en el Aeródromo Los Confines de Angol.

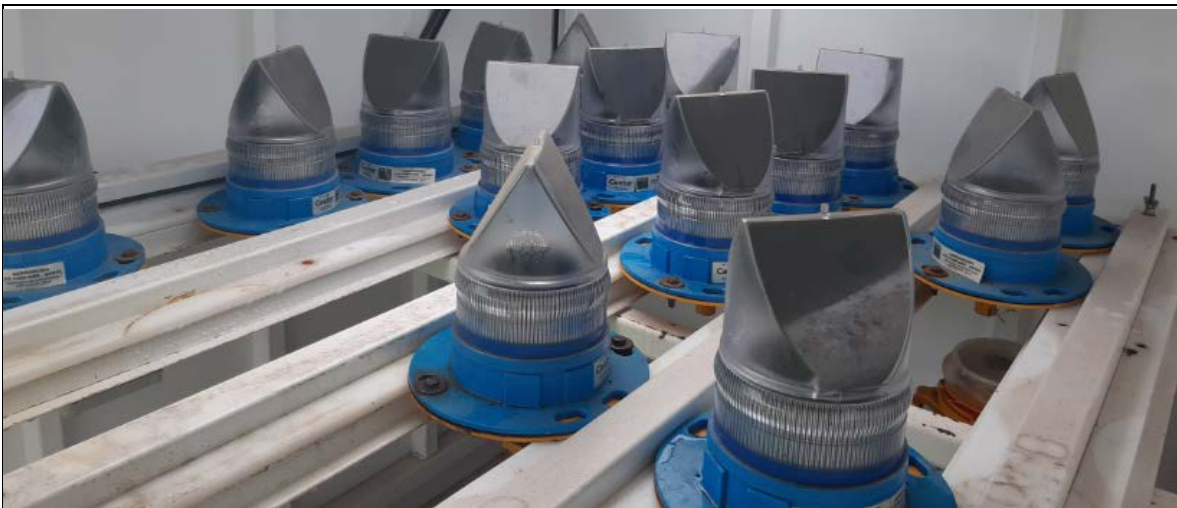
Imagen N°	2
Fecha captura	25 de junio de 2020.
Ubicación	Aeródromo Los Confines de Angol.
Contenido	Resguardo de 15 luces azules de rodaje AV70 en carro de transporte en el Aeródromo Los Confines de Angol.

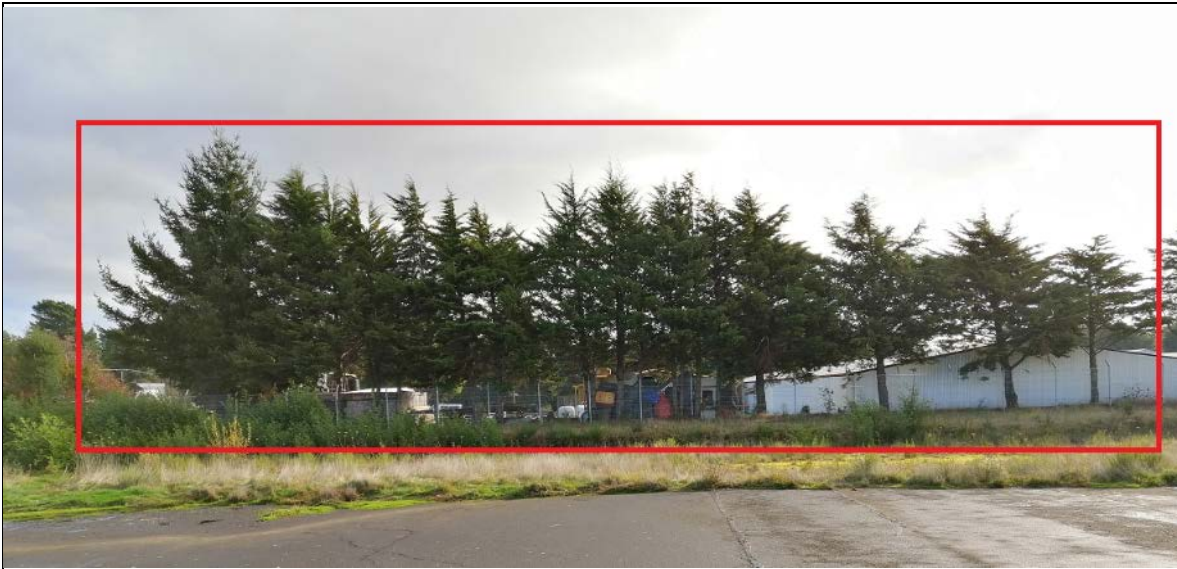
Imagen N°	1
Fecha captura	12 de junio de 2020.
Ubicación	Aeródromo de Pucón.
Contenido	Árboles de 8-9 metros al poniente del umbral 09.

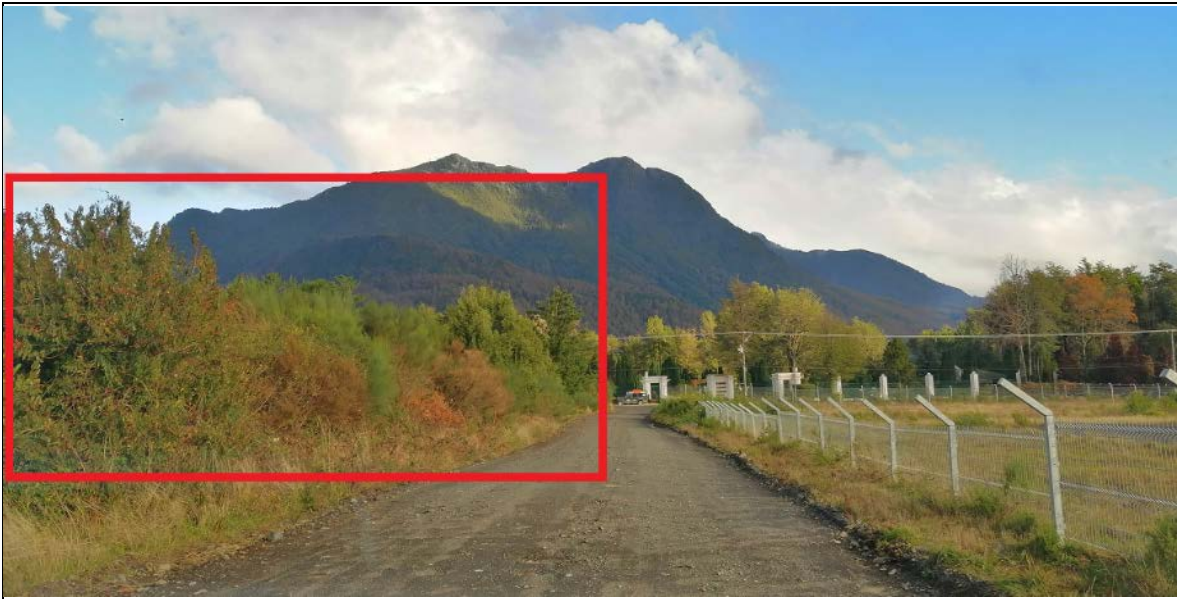
Imagen N°	2
Fecha captura	12 de junio de 2020.
Ubicación	Aeródromo de Pucón.
Contenido	Árboles en crecimiento en extensión del umbral 27.

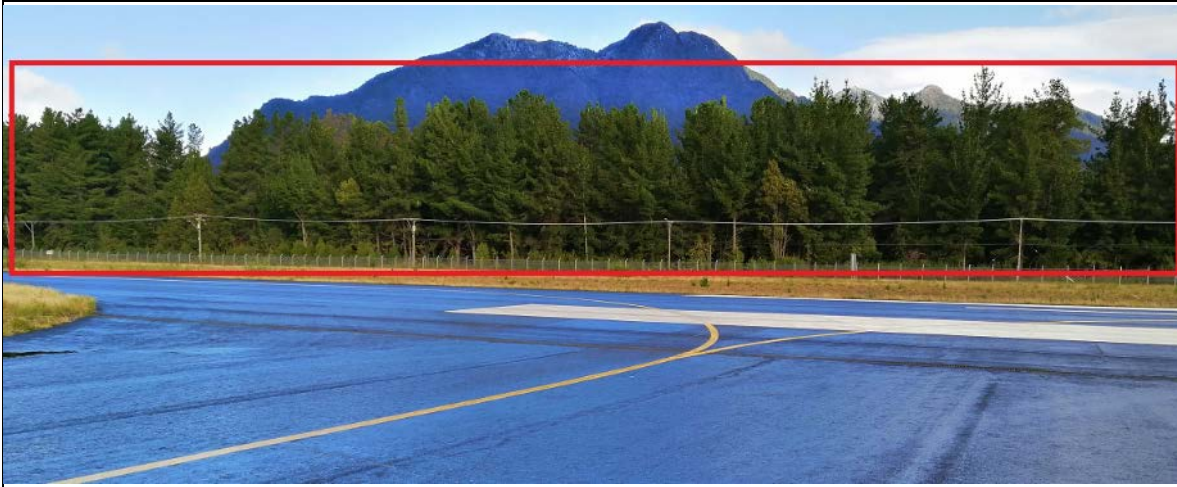
Imagen N°	3
Fecha captura	12 de junio de 2020.
Ubicación	Aeródromo de Pucón.
Contenido	Árboles en superficie de transición sur al costado de la ruta CH-199.

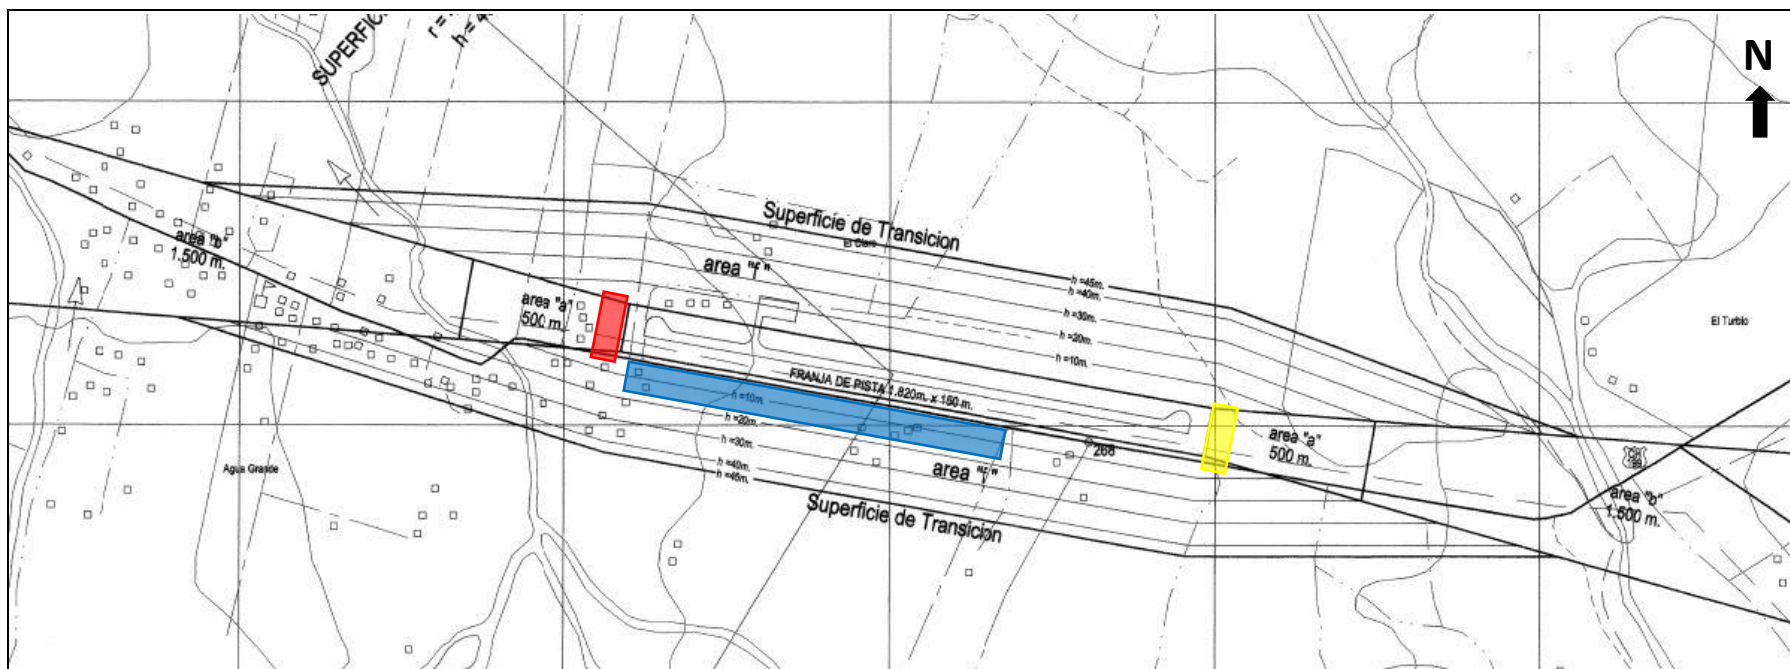
Imagen N°	1
Ubicación	Aeródromo de Pucón.
Contenido	<p>Plano de zona de protección aérea del Aeródromo de Pucón.</p> <p>*Sector en rojo indica la presencia de árboles al poniente del umbral 09, sector poniente de la pista, que coincide con el área "a" de la superficie de aproximación y despegue.</p> <p>*Sector en amarillo indica la presencia de árboles al oriente del umbral 27, sector oriente de la pista, que coincide con el área "a" de la superficie de aproximación y despegue.</p> <p>*Sector en azul indica la presencia de árboles al costado sur de la pista, que coincide con la superficie de transición.</p>

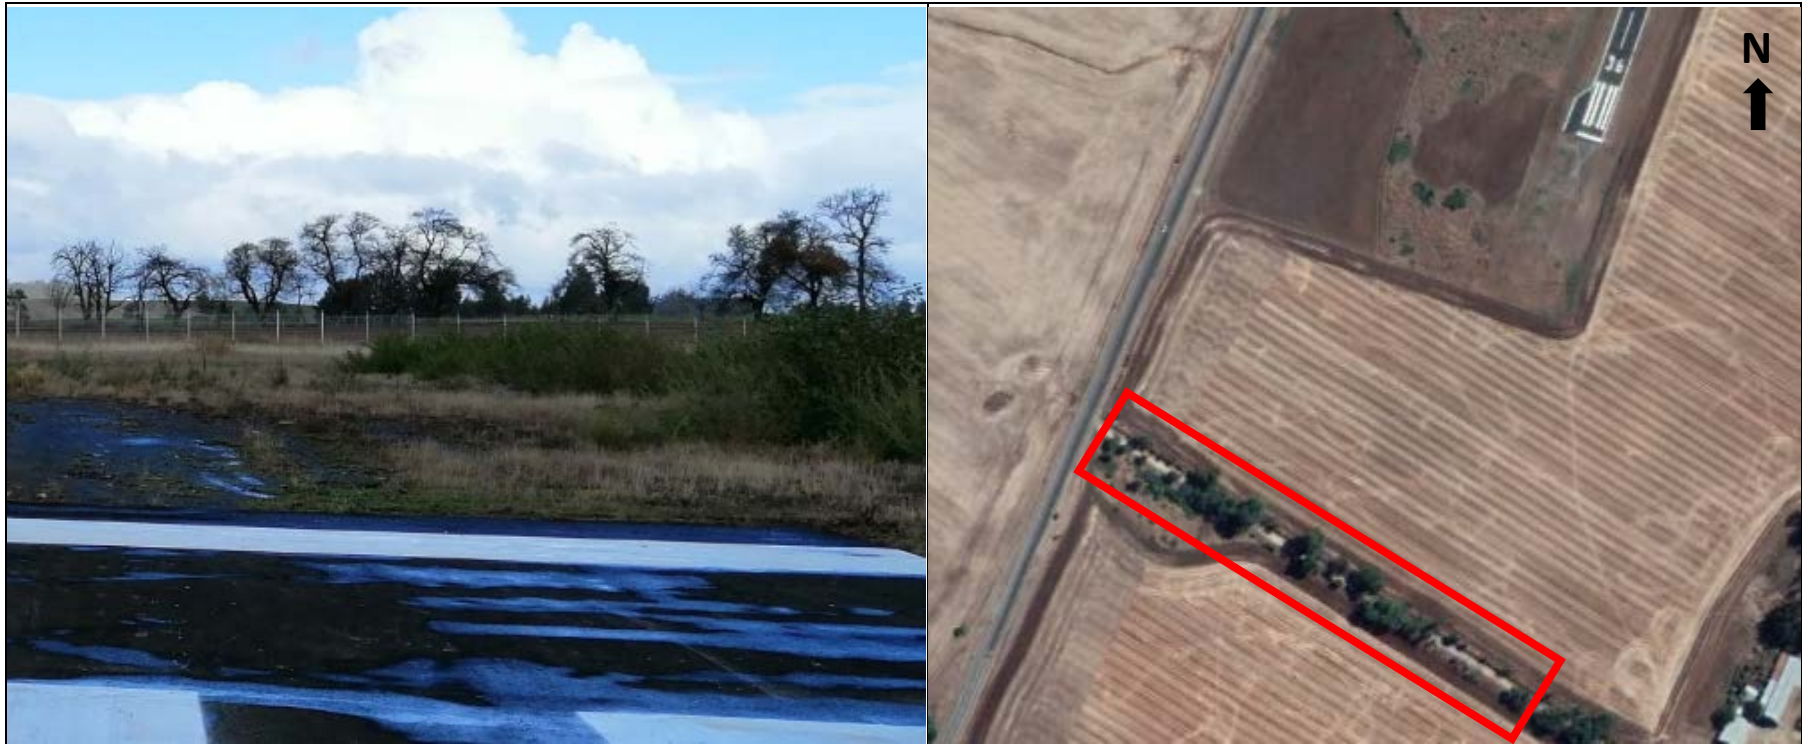
En su oficio de respuesta, la DGAC señala, en términos generales, que ha efectuado acciones tendientes a eliminar o rebajar los obstáculos que se encuentran en terrenos aledaños a los aeródromos de Traiguén, Victoria y Lonquimay, para lo cual ha tomado contacto con los dueños de los citados predios y con las respectivas municipalidades en aquellos casos que no tiene información de los propietarios. Sin perjuicio de lo anterior, agrega que la solución de las detalladas observaciones no es de corto plazo e involucra una gran cantidad de recursos, e inclusive acciones legales.

Imagen N°	1
Fecha	Fotografía del 12 de junio de 2020 e imagen satelital del 19 de febrero de 2020.
Ubicación	Aeródromo de Traiguén.
Contenido	Presencia de una hilera de árboles de aproximadamente 20 metros de altura ubicados a 340 metros al sur del umbral 36 que sobrepasan la superficie de aproximación y despegue.

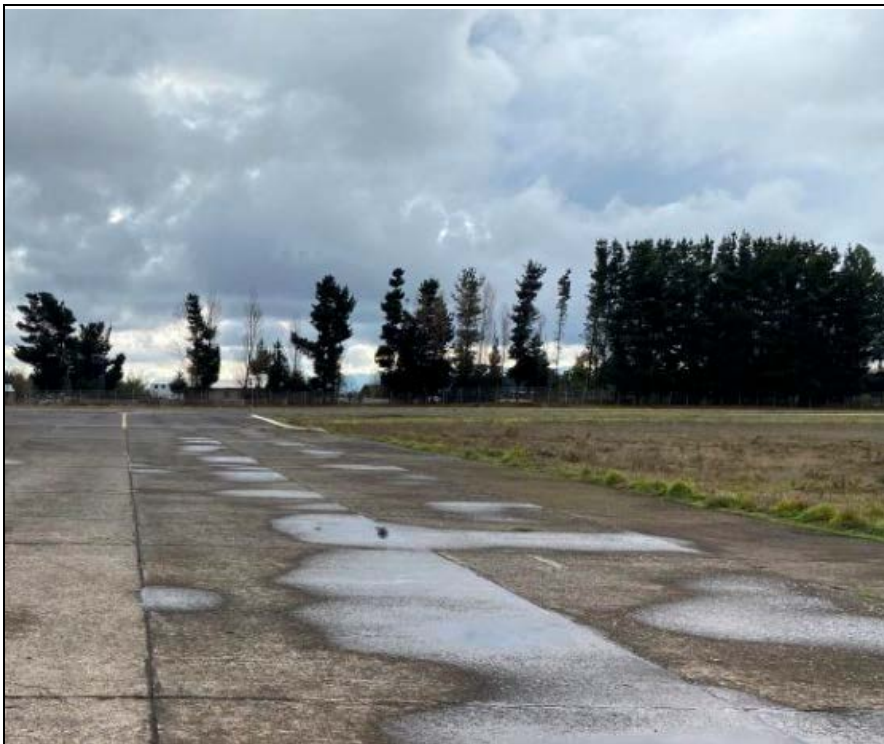
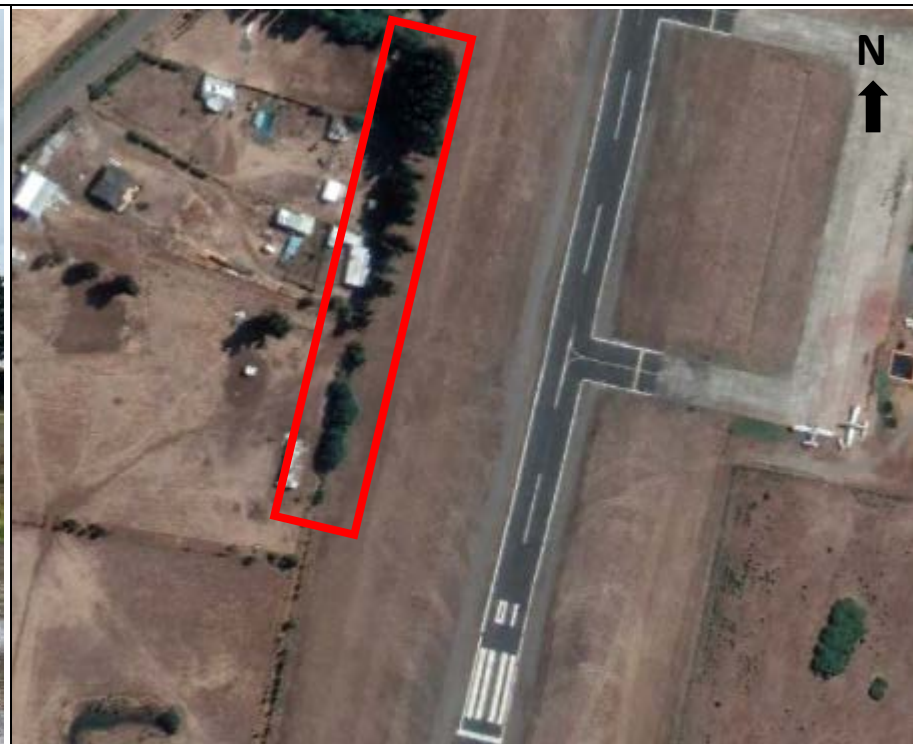
Imagen N°	2
Fecha	Fotografía del 2 de junio de 2020 e imagen satelital del 1 de marzo de 2020.
Ubicación	Aeródromo de Victoria.
Contenido	Presencia de una hilera de árboles de aproximadamente 12 metros de altura a 120 metros al oeste del umbral 01 que afectan la superficie de transición.

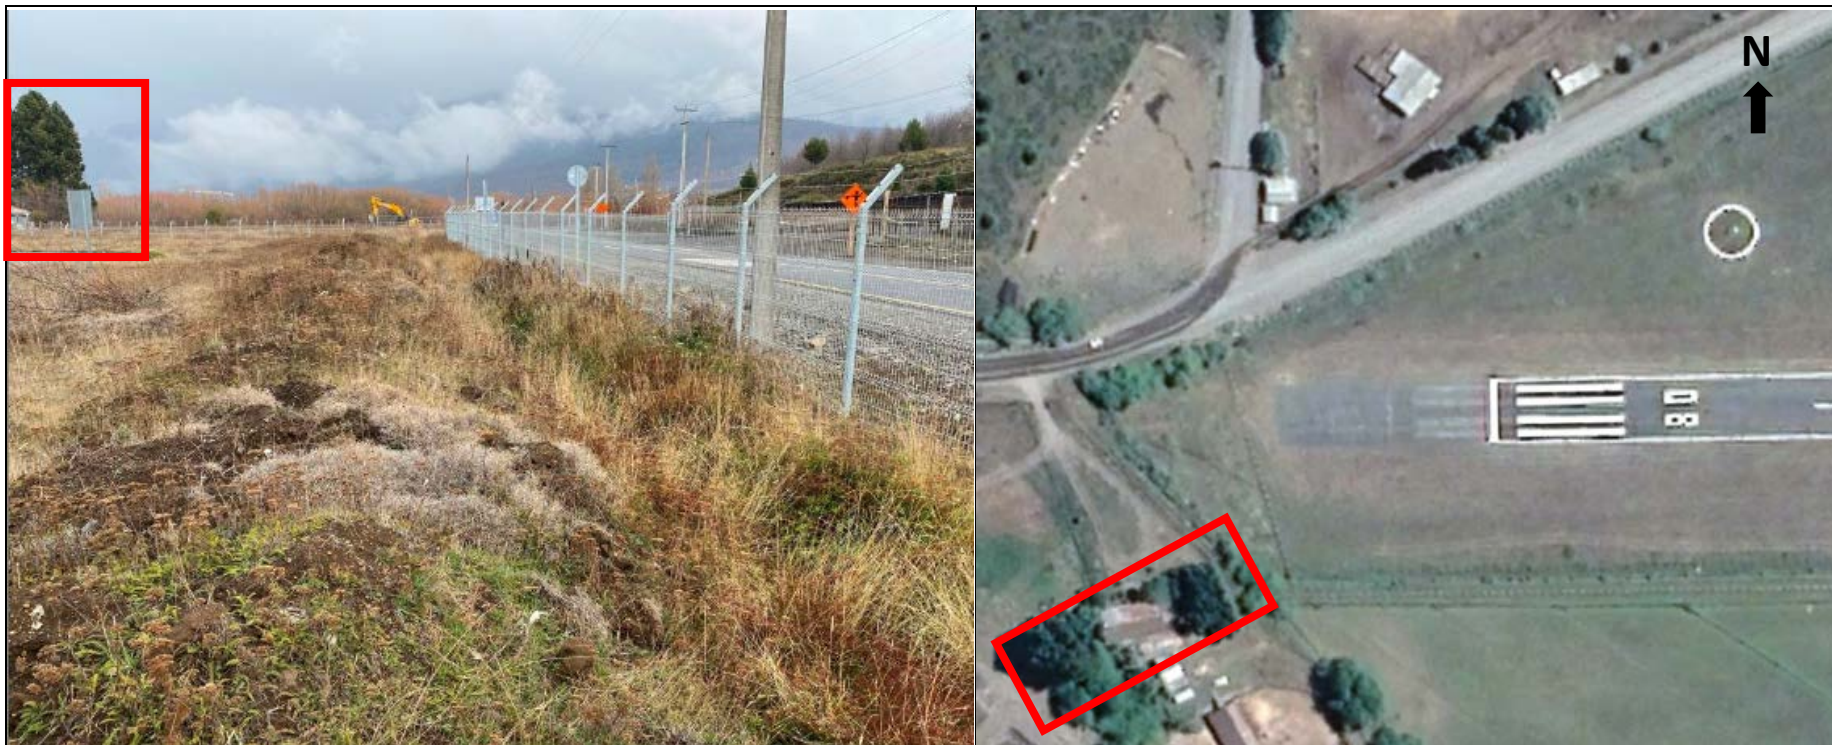
Imagen N°	3
Fecha	Fotografía del 2 de junio de 2020 e imagen satelital del 27 de diciembre de 2018.
Ubicación	Aeródromo de Lonquimay.
Contenido	Presencia de una serie de árboles al oeste del umbral 08 que sobrepasan la superficie de aproximación y despegue.

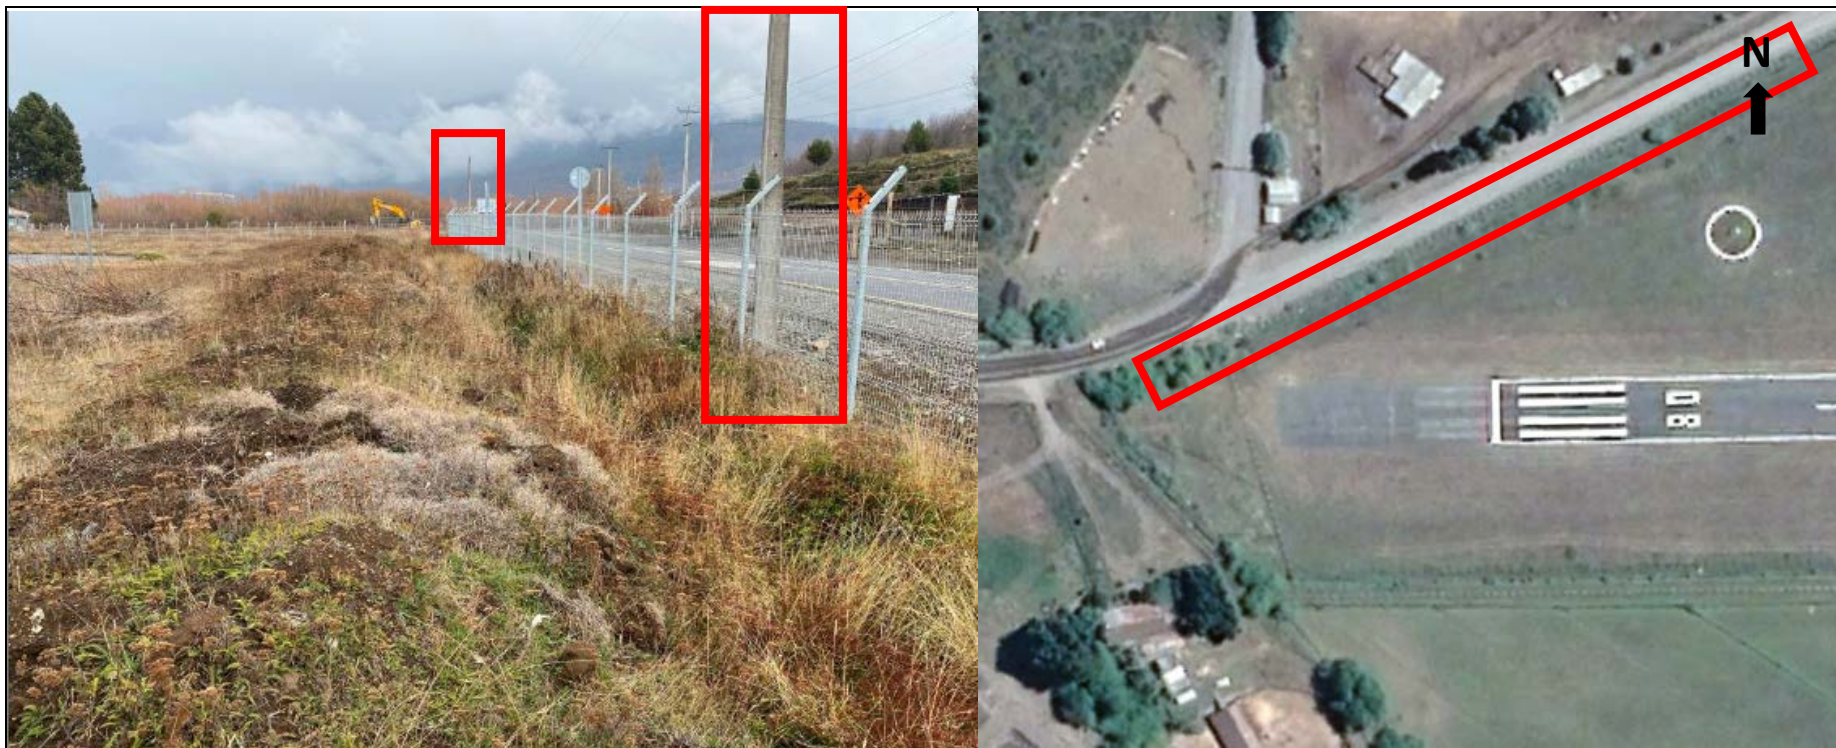
Imagen N°	4
Fecha	Fotografía del 2 de junio de 2020 e imagen satelital del 27 de diciembre de 2018.
Ubicación	Aeródromo de Lonquimay.
Contenido	Presencia de postes eléctricos al oeste del umbral 08 que sobrepasan la superficie de aproximación y despegue, además de la superficie de transición.

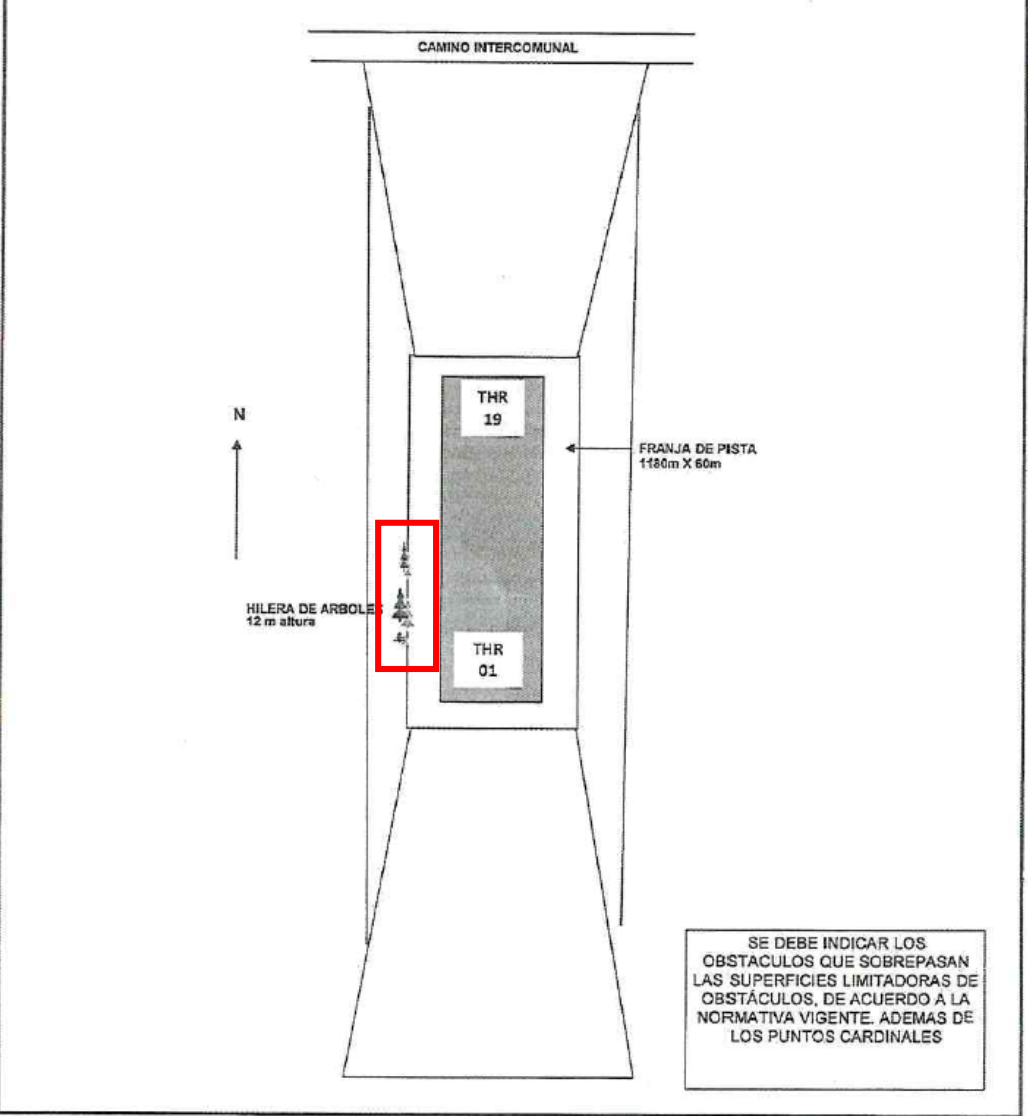
Imagen N°	2	
Contenido	Ficha de inspección de 2019 elaborada por la DGAC en el Aeródromo de Victoria que indica la presencia de una hilera de árboles al poniente del umbral 01.

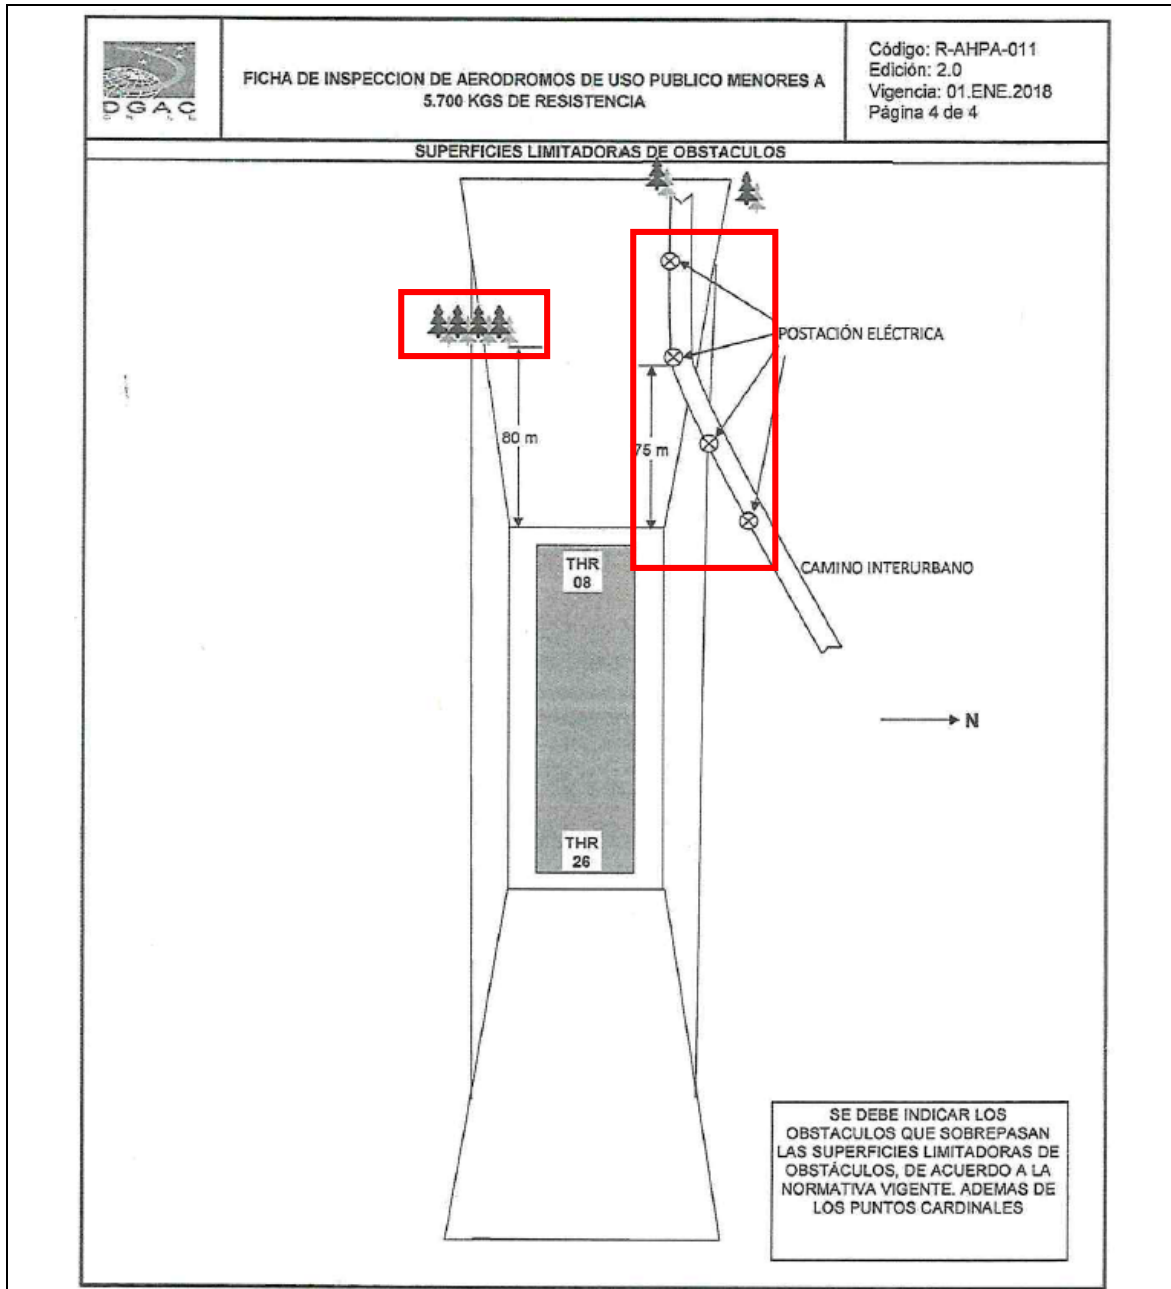
Imagen N°	3
Contenido	Ficha de inspección de 2019 elaborada por la DGAC en el Aeródromo Villa Portales de Lonquimay que indica la presencia de una hilera de árboles y postes eléctricos al poniente del umbral 08.

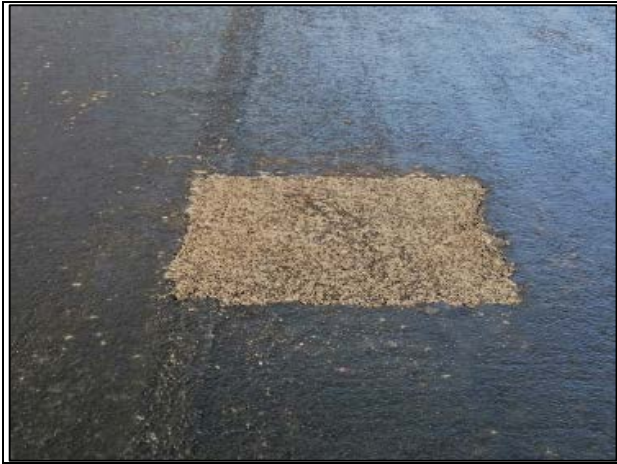
a) Se advirtió la deficiente terminación en zonas de bacheo asfáltico, tal cual se expone en las imágenes N°s 1 y 2 del anexo N° 8.

Ambas situaciones, importan una vulneración a lo previsto en los artículos 9.7.2 y 9.7.3 del Reglamento de Aeródromos DAR 14, en cuanto a que la superficie de los pavimentos (pistas, calles de rodaje, plataformas) deberá mantenerse exenta de piedras sueltas y otros objetos que pudieran causar daños a la estructura o a los motores de las aeronaves,

Imagen N°:	1
Fecha captura:	12 de junio de 2020.
Ubicación:	Aeródromo de Pucón.
Contenido:	Bacheo asfáltico desnivelado en la pista.

6. En lo que se refiere al mencionado acápite II, numeral 5.1.1, presencia de irregularidades en las superficies del Aeródromo de Pucón, corresponde que la Dirección de Aeropuertos de la Región de La Araucanía agote todas las instancias para incluir la subsanación de los anotados defectos en los trabajos considerados en la anunciada conservación mayor del área de movimiento que ejecutará el 2021, debiendo remitir a esta Contraloría Regional, en el plazo de 60 días hábiles, contado desde la recepción del

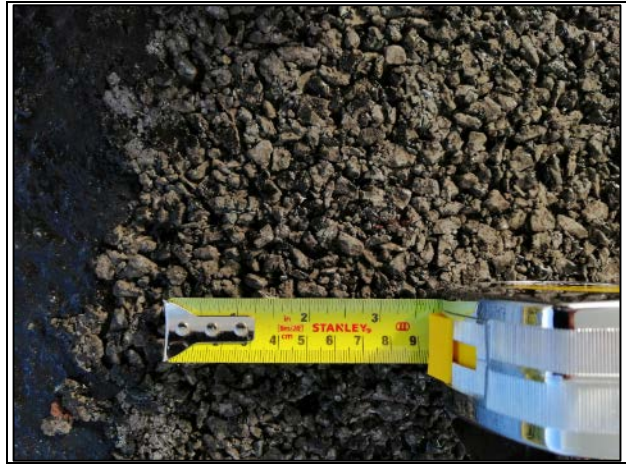
En ese sentido, agrega que las bandas de mezclas asfálticas en caliente -a diferencia de la fría que se habría utilizado- son bandas abiertas para garantizar un coeficiente de roce adecuado, por lo tanto, la diferencia de aspecto no implica un compromiso de la resistencia de la pista para la aviación que opera en ella. Sin perjuicio de lo anterior, sostiene que estos baches son inspeccionados periódicamente, a fin de adoptar las medidas pertinentes en caso de detectar algún deterioro.

Imagen N°:	2
Fecha captura:	12 de junio de 2020.
Ubicación:	Aeródromo de Pucón.
Contenido:	Mezcla abierta en bacheo.

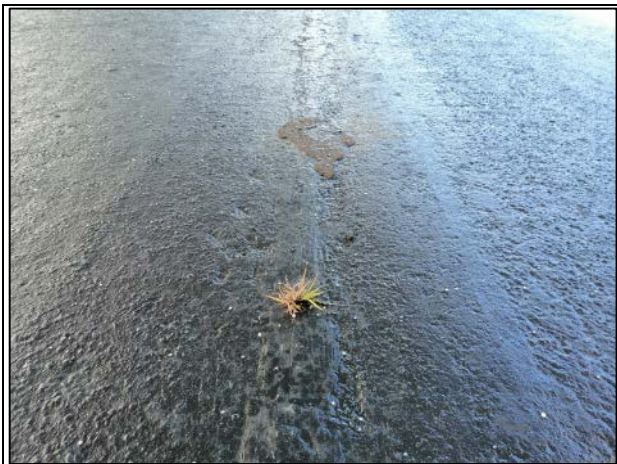
b) Asimismo, se detectó la presencia de maleza en sellos asfálticos en la reparación de grietas, según se detalla en la imagen N° 3 del aludido anexo N° 8.

Imagen N°:	3
Fecha captura:	12 de junio de 2020.
Ubicación:	Aeródromo de Pucón.
Contenido:	Ejemplo de uno de los sellos asfálticos de la pista con maleza.

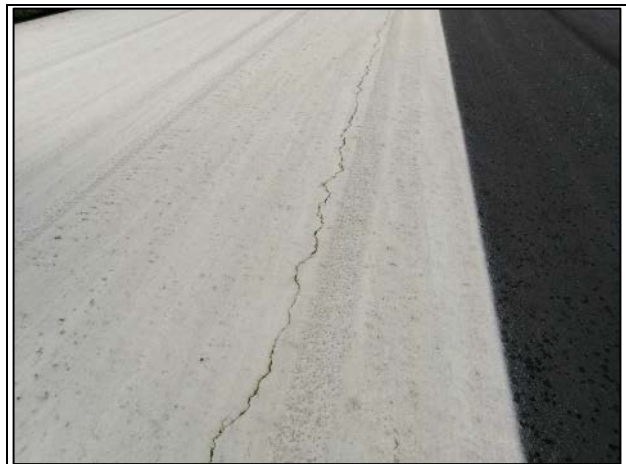
Se comprobó la existencia de diversas grietas longitudinales y transversales en la pista de operaciones, así como también la falla de antiguos sellos asfálticos, como se verifica en las imágenes N<sup>os</sup> 4 y 5 del anexo N° 8. Lo anterior, denota una transgresión a los aludidos artículos 9.7.2 y 9.7.3 del Reglamento de Aeródromos DAR 14.

Es del caso señalar, que la aparición de grietas y la omisión de repararlas o sellarlas, puede generar el ingreso de aguas lluvias hacia las capas inferiores del pavimento y posteriormente ocasionar el socavamiento del asfalto o capa de rodadura, situación que importa la necesidad de detectar oportunamente la manifestación de las citadas grietas para evitar un mayor daño a las pistas de los aeródromos.

Imagen N°:	4
Fecha captura:	12 de junio de 2020.
Ubicación:	Aeródromo de Pucón.
Contenido:	Grietas longitudinales y transversales en la pista de operaciones.

7. Luego, respecto del mismo acápite II, numeral 5.1.2, grietas en pista en el aeródromo de Pucón, la Dirección de Aeropuertos deberá, en base a lo que determine en su análisis, efectuar la corrección de las deficiencias constructivas ahí señaladas por medio de la garantía del contrato de sello de fisuras de 2019 o mediante la incorporación de estas como modificación del futuro contrato “Conservación rutinaria infraestructura vertical y horizontal Aeródromo de Pucón” de 2020, acciones que deberá informar ante este Órgano Fiscalizador con los antecedentes que sirvan de sustento a fin de constatar la gestión y resultados de lo obrado, en un plazo de 60 días hábiles, contado desde la recepción del presente informe. (C)

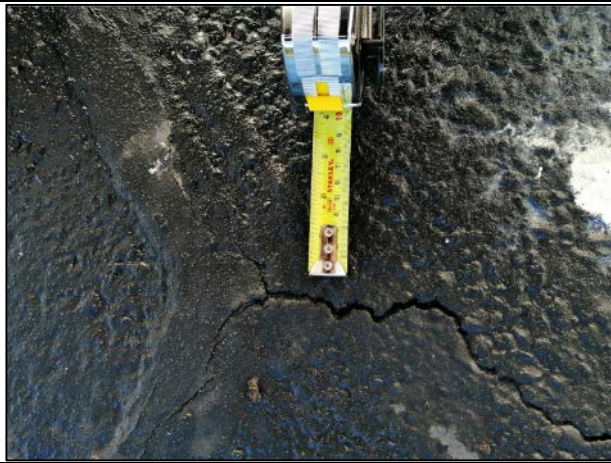
Imagen N°:	5
Fecha captura:	12 de junio de 2020.
Ubicación:	Aeródromo de Pucón.
Contenido:	Grietas longitudinales y transversales en la pista de operaciones.

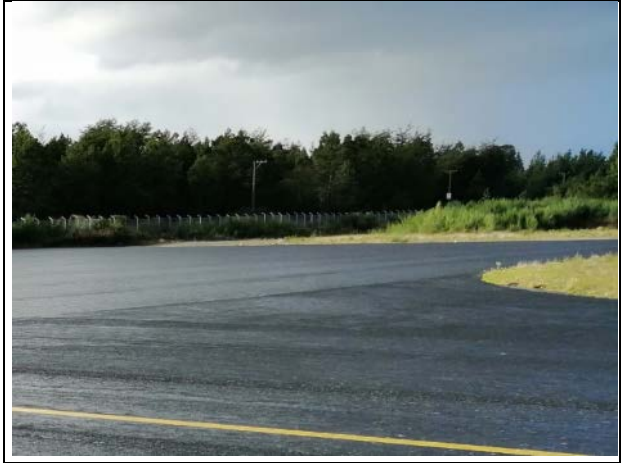
Imagen N°:	6
Fecha captura:	12 de junio de 2020.
Ubicación:	Aeródromo de Pucón.
Contenido:	Falta de demarcación de la línea de seguridad en perímetro de la plataforma.
