# INFORME FINAL

## DIRECCIÓN REGIONAL DE AEROPUERTOS

INFORME N° 332/2020

**Resumen ejecutivo informe final N° 322, de 2020, en la Dirección Regional de Aeropuertos de la Región de La Araucanía y servicios relacionados.**

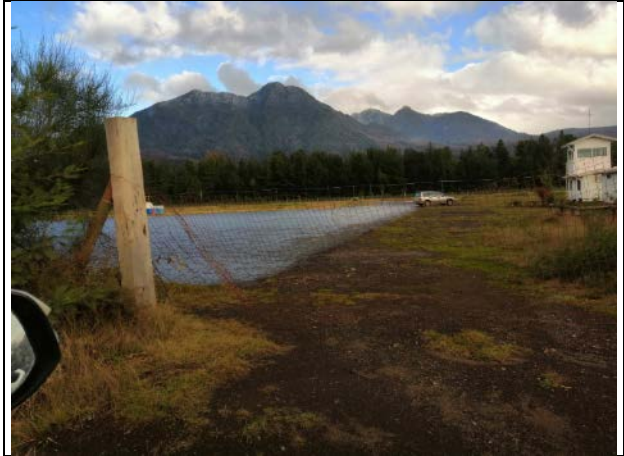
Imagen N°:	10
Fecha captura:	12 de junio de 2020.
Ubicación:	Aeródromo de Pucón.
Contenido:	Acceso norte en deficiente estado de conservación.

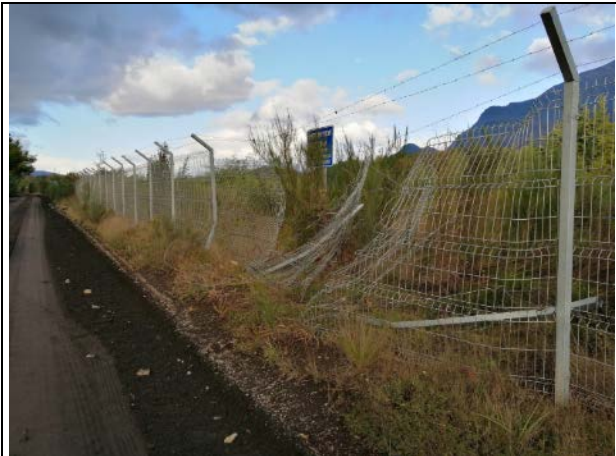
b) De igual forma, se advirtió -en el mismo sector norte- la rotura de aproximadamente 7 metros del cerco perimetral, lo que se detalla en las imágenes N°s 11 y 12 del mencionado anexo N° 8.

Imagen N°:	11
Fecha captura:	12 de junio de 2020.
Ubicación:	Aeródromo de Pucón.
Contenido:	Rotura en el sector norte del cierre perimetral.

Por otra parte, respecto de la rotura del cerco perimetral, indica que su reparación se tiene considerada en coordinación con la DGAC, por cuanto esta entidad posee las herramientas y equipos, y por su lado la DAP ya adquirió los materiales necesarios. De este modo, los trabajos se realizarán cuando las condiciones climáticas y disponibilidad de recursos humanos en ambas instituciones lo permitan.

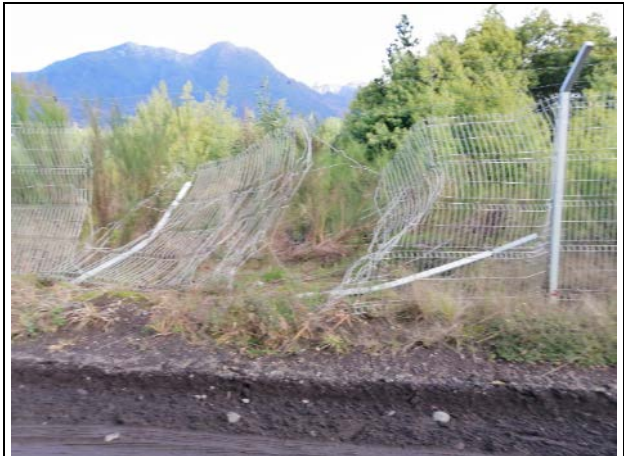
Imagen N°:	12
Fecha captura:	12 de junio de 2020.
Ubicación:	Aeródromo de Pucón.
Contenido:	Rotura en el sector norte del cierre perimetral.

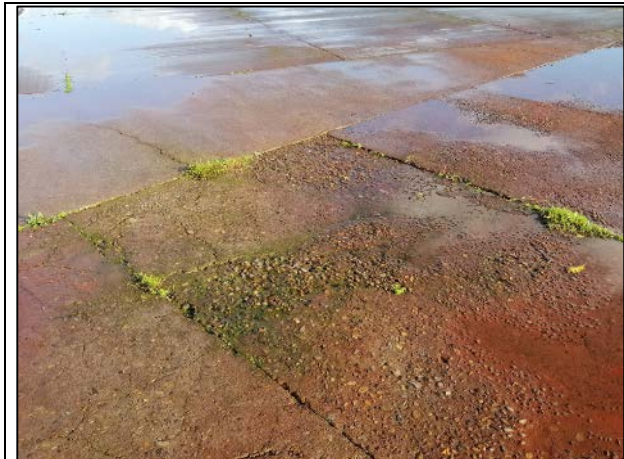
Imagen N°:	16
Fecha captura:	11 de junio de 2020.
Ubicación:	Aeródromo de Angol.
Contenido:	Presencia de maleza en las juntas de la plataforma de hormigón.

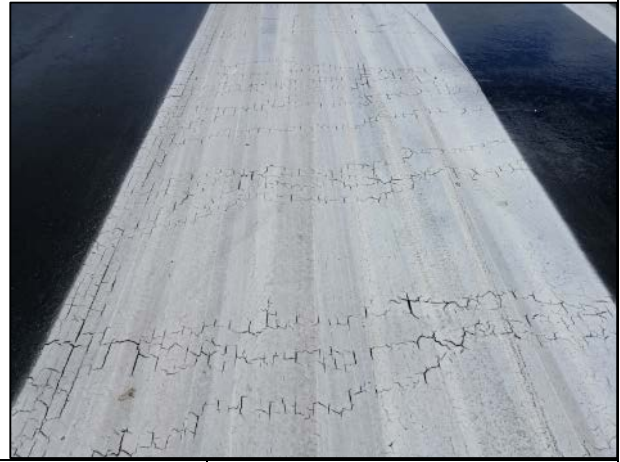
Imagen N°:	22
Fecha captura:	11 de junio de 2020.
Ubicación:	Aeródromo de Angol.
Contenido:	Zonas con resquebrajamiento de pintura de demarcación.

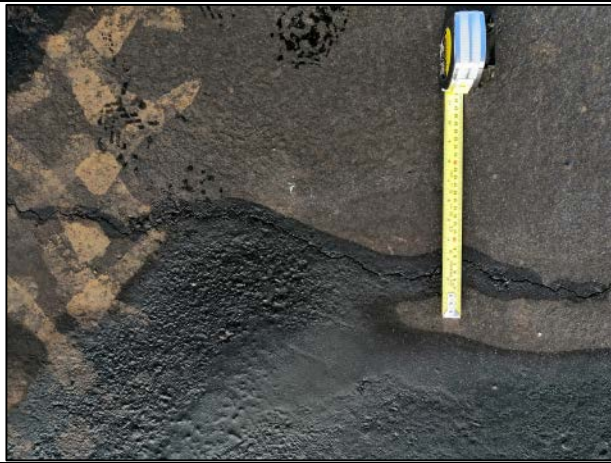
a) Se advirtió la presencia de diversas grietas longitudinales y transversales en la pista, tal cual se detalla en las imágenes N<sup>os</sup> 25 y 26 del anexo N° 8.

Imagen N°:	25
Fecha captura:	12 de junio de 2020.
Ubicación:	Aeródromo de Traiguén.
Contenido:	Presencia de grietas transversales y longitudinales en la pista de operaciones.

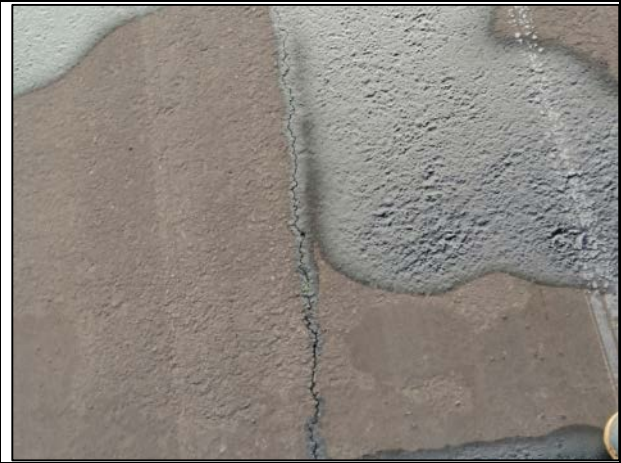
Imagen N°:	26
Fecha captura:	12 de junio de 2020.
Ubicación:	Aeródromo de Traiguén.
Contenido:	Presencia de grietas transversales y longitudinales en la pista de operaciones.

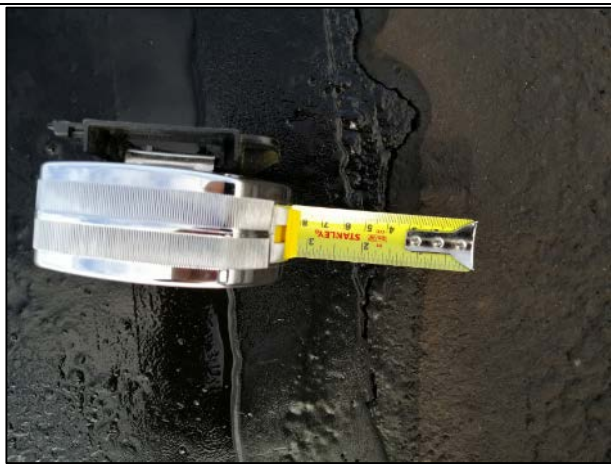
b) En relación con lo anterior, se observaron diversas zonas en las que operaciones previas de sellado de grietas no cubrieron la totalidad de ellas, según se acredita en las imágenes N<sup>os</sup> 27 y 28 del anotado anexo N° 8.

Imagen N°:	27
Fecha captura:	12 de junio de 2020.
Ubicación:	Aeródromo de Traiguén.
Contenido:	Zonas en las que operaciones previas de sellado de grietas no cubrieron la totalidad de ellas.

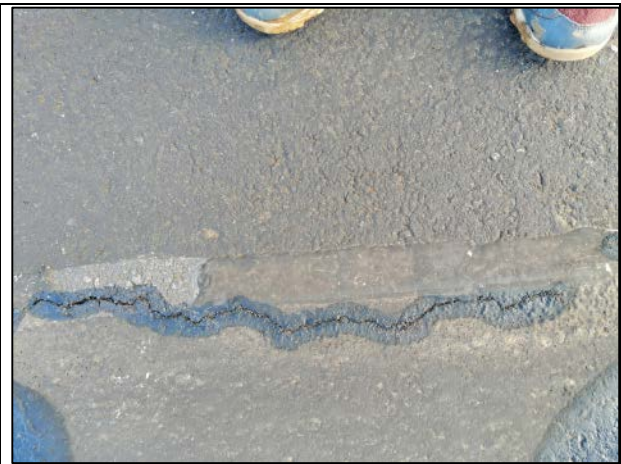
Imagen N°:	28
Fecha captura:	12 de junio de 2020.
Ubicación:	Aeródromo de Traiguén.
Contenido:	Zonas en las que operaciones previas de sellado de grietas no cubrieron la totalidad de ellas.

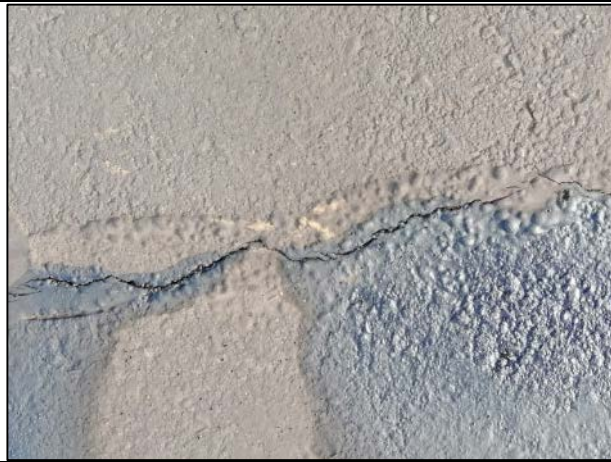
c) Asimismo, se constataron sectores en donde el sellado asfáltico de grietas se había desprendido o colapsado, como se verifica en las imágenes N<sup>os</sup> 29 y 30 del anexo N° 8.

Imagen N°:	29
Fecha captura:	12 de junio de 2020.
Ubicación:	Aeródromo de Traiguén.
Contenido:	Sectores con sellado de grietas colapsado o desprendido.

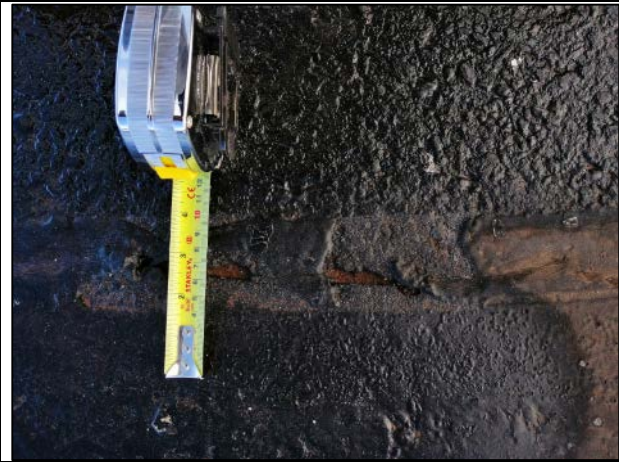
Imagen N°:	30
Fecha captura:	12 de junio de 2020.
Ubicación:	Aeródromo de Traiguén.
Contenido:	Sectores con sellado de grietas colapsado o desprendido.

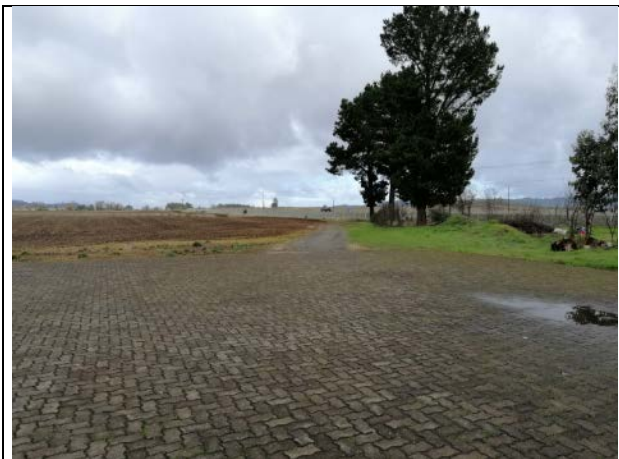
Imagen N°:	31
Fecha captura:	12 de junio de 2020.
Ubicación:	Aeródromo de Traiguén.
Contenido:	Falta de demarcación de la línea de seguridad en perímetro de la plataforma.

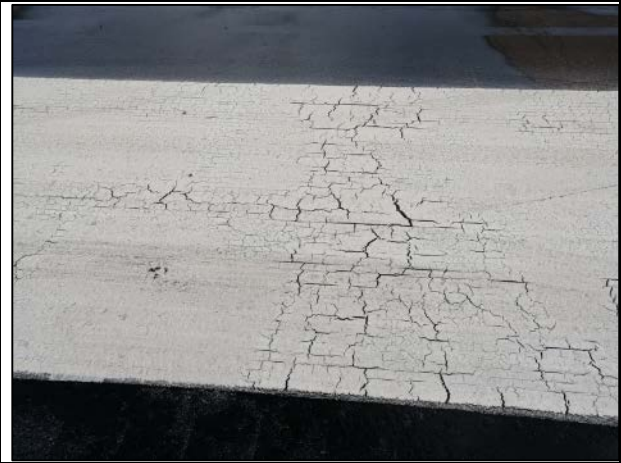
Imagen N°:	34
Fecha captura:	12 de junio de 2020.
Ubicación:	Aeródromo de Traiguén.
Contenido:	Zonas con resquebrajamiento de pintura de demarcación.

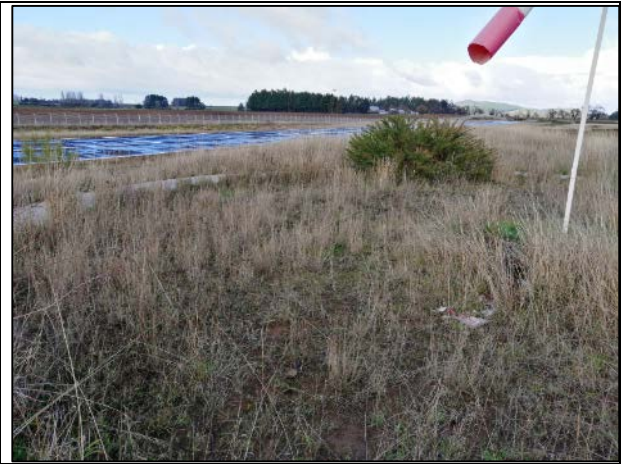
Imagen N°:	36
Fecha captura:	12 de junio de 2020.
Ubicación:	Aeródromo de Traiguén.
Contenido:	Existencia de maleza en la zona del indicador de la dirección de viento.

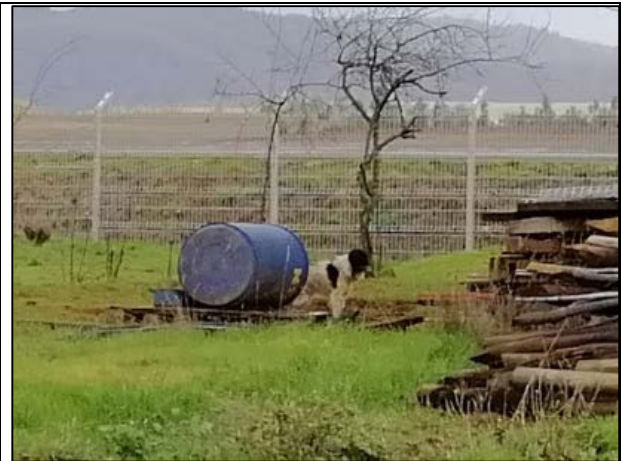
Imagen N°:	40
Fecha captura:	12 de junio de 2020.
Ubicación:	Aeródromo de Traiguén.
Contenido:	Presencia de animales.

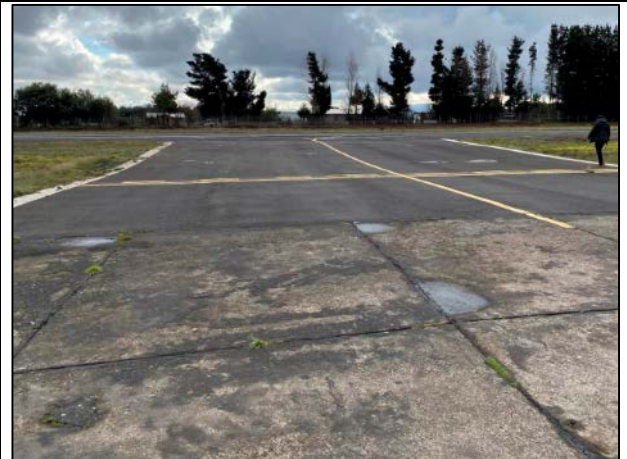
Imagen N°:	42
Fecha captura:	2 de junio de 2020.
Ubicación:	Aeródromo de Victoria.
Contenido:	Presencia de maleza en las juntas de la plataforma de hormigón.

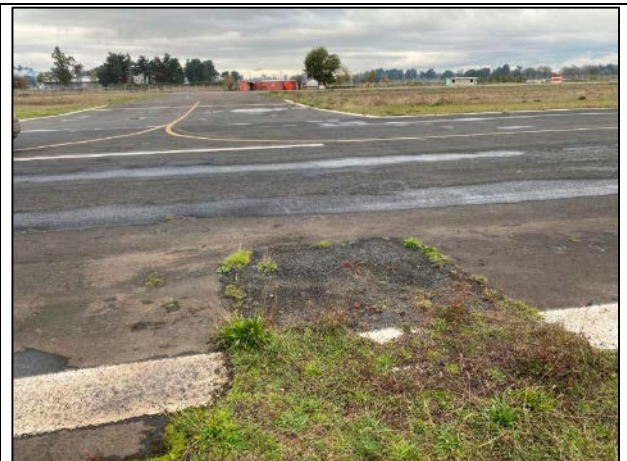
c) Por otro lado, frente a la calle de rodaje norte se advirtió la rotura de la pista, la que, si bien se encuentra tratada con un procedimiento de bacheo asfáltico, su desgaste y deformación superficial representan un eventual obstáculo en la superficie de rodado de la pista, como se verifica en las imágenes N<sup>os</sup> 44 y 45 del anexo N° 8.

Los hechos mencionados en las letras a), b) y c) no se avienen con lo dispuesto en los artículos 9.7.2 y 9.7.3 del Reglamento de Aeródromos DAR 14, en cuanto a que la superficie de los pavimentos (pistas, calles de rodaje, plataformas) deberá mantenerse exenta de piedras sueltas y otros objetos que pudieran causar daños a la estructura o a los motores de las aeronaves, o perjudicar el funcionamiento de los sistemas de a bordo, debiendo conservarse de forma que se evite la formación de irregularidades perjudiciales.

Imagen N°:	44
Fecha captura:	2 de junio de 2020.
Ubicación:	Aeródromo de Victoria.
Contenido:	Rotura de pista en acceso pista de rodaje norte.

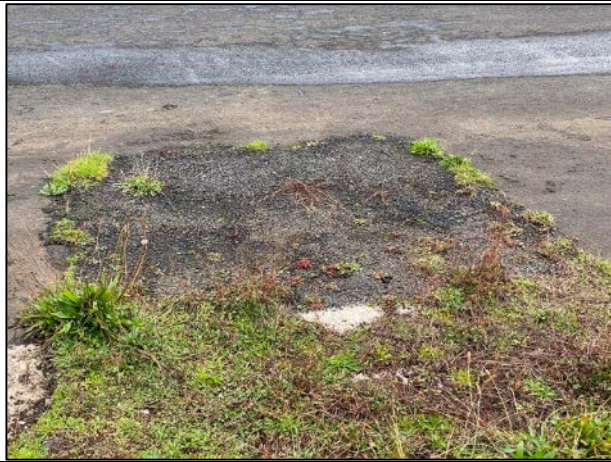
Imagen N°:	45
Fecha captura:	2 de junio de 2020.
Ubicación:	Aeródromo de Victoria.
Contenido:	Rotura de pista en acceso pista de rodaje norte.

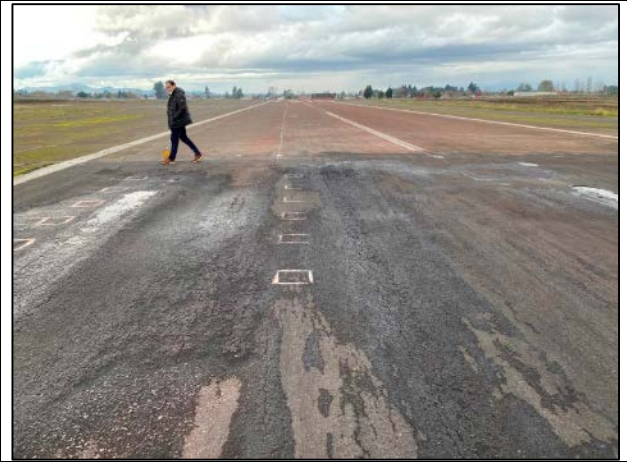
Imagen N°:	46
Fecha captura:	2 de junio de 2020.
Ubicación:	Aeródromo de Victoria.
Contenido:	Ahuellamiento de la pista en el sector del umbral 01.

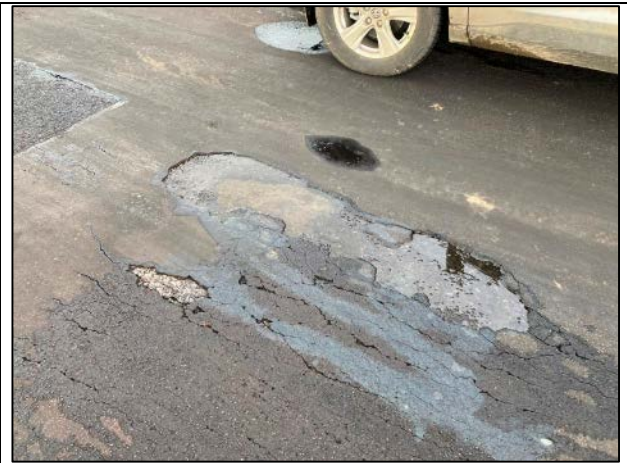
Imagen N°:	48
Fecha captura:	2 de junio de 2020.
Ubicación:	Aeródromo de Victoria.
Contenido:	Acumulación de agua por desperfectos en la pista.

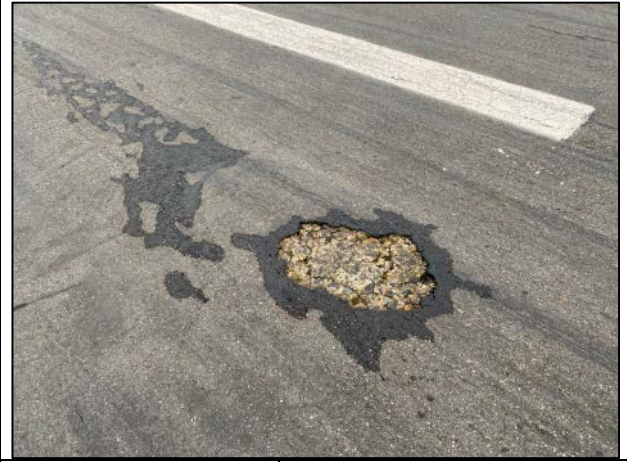
Imagen N°:	50
Fecha captura:	2 de junio de 2020.
Ubicación:	Aeródromo de Victoria.
Contenido:	Desprendimiento de la carpeta asfáltica.

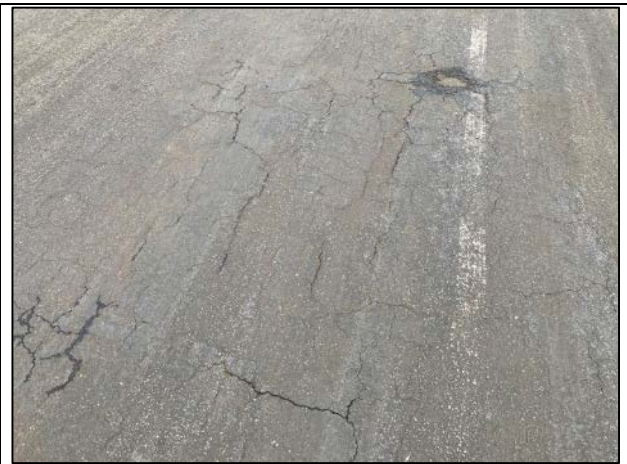
a) Se detectaron diversas grietas longitudinales y transversales en la pista, tal cual se detalla en las imágenes N<sup>os</sup> 52 y 53 del anexo N<sup>o</sup> 8.

Imagen N°:	52
Fecha captura:	2 de junio de 2020.
Ubicación:	Aeródromo de Victoria.
Contenido:	Grietas en la pista de operaciones.

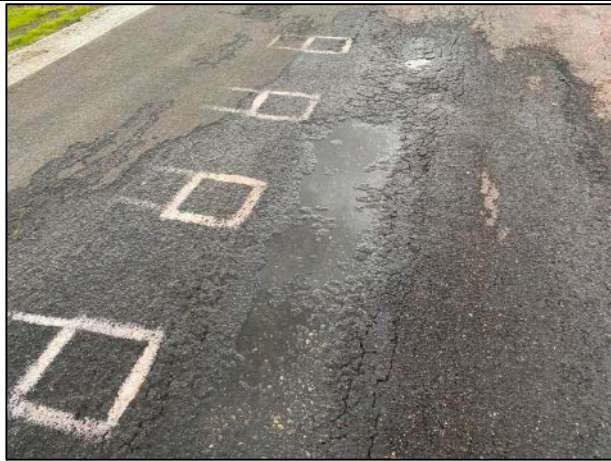
Imagen N°:	53
Fecha captura:	2 de junio de 2020.
Ubicación:	Aeródromo de Victoria.
Contenido:	Grietas en la pista de operaciones.

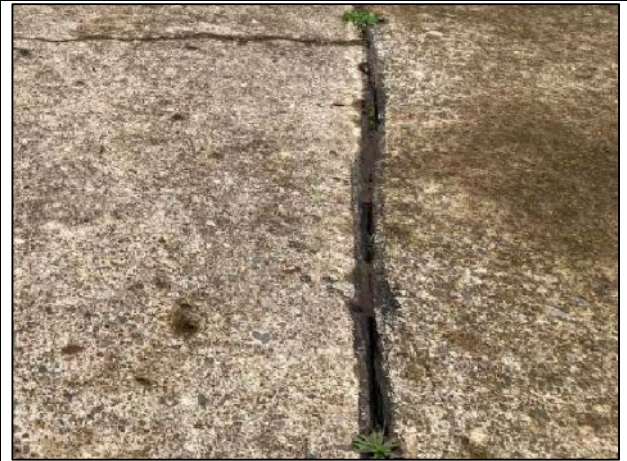
b) De igual forma, se constataron sectores en la plataforma en donde el sellado asfáltico de grietas había colapsado, tal como lo ilustra la imagen N<sup>o</sup> 54 del anexo N<sup>o</sup> 8.

Imagen N°:	54
Fecha captura:	2 de junio de 2020.
Ubicación:	Aeródromo de Victoria.
Contenido:	Sellado de grietas colapsado.

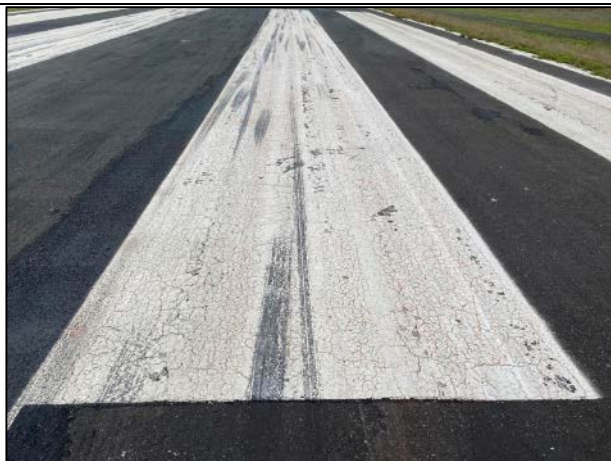
Imagen N°:	55
Fecha captura:	2 de junio de 2020.
Ubicación:	Aeródromo de Victoria.
Contenido:	Zonas con resquebrajamiento en la pintura de demarcación.

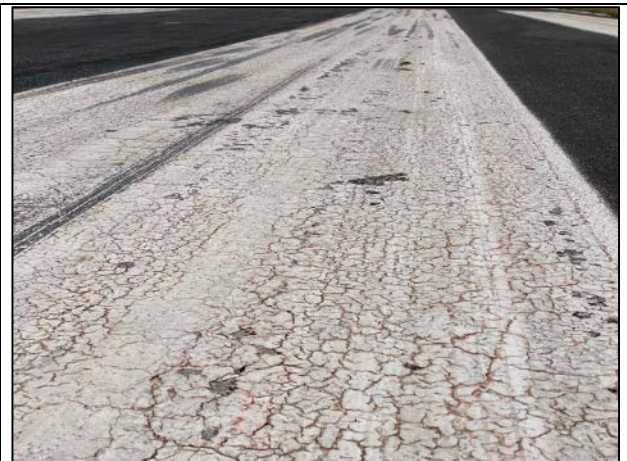
Imagen N°:	56
Fecha captura:	2 de junio de 2020.
Ubicación:	Aeródromo de Victoria.
Contenido:	Zonas con resquebrajamiento en la pintura de demarcación.

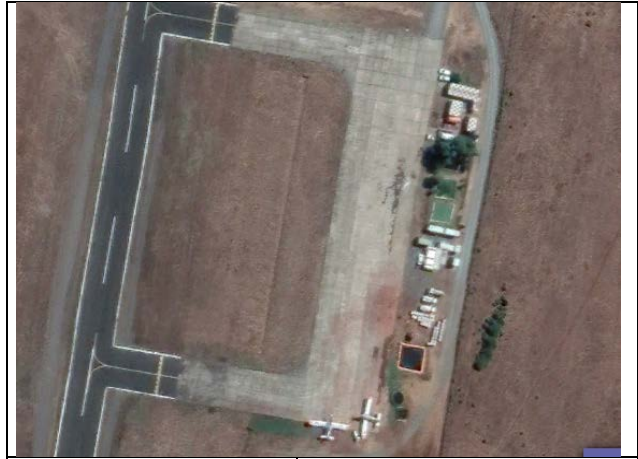
Imagen N°:	58
Fecha captura:	1 de marzo de 2020.
Ubicación:	Aeródromo de Victoria.
Contenido:	Imagen satelital sobre la falta de demarcación en línea de seguridad de la plataforma.

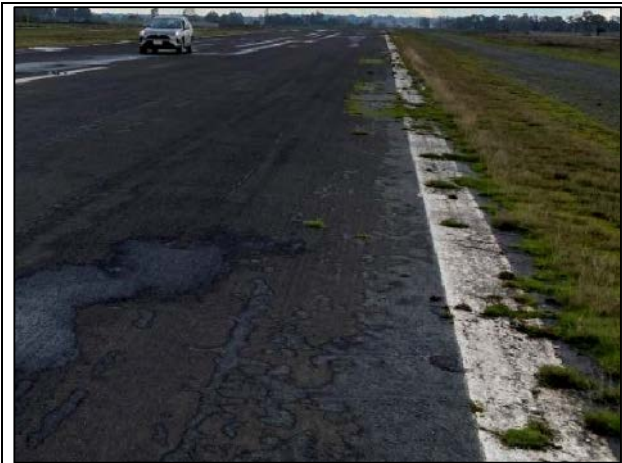
Imagen N°:	59
Fecha captura:	2 de junio de 2020.
Ubicación:	Aeródromo de Victoria.
Contenido:	Maleza sobre las líneas de borde pista.

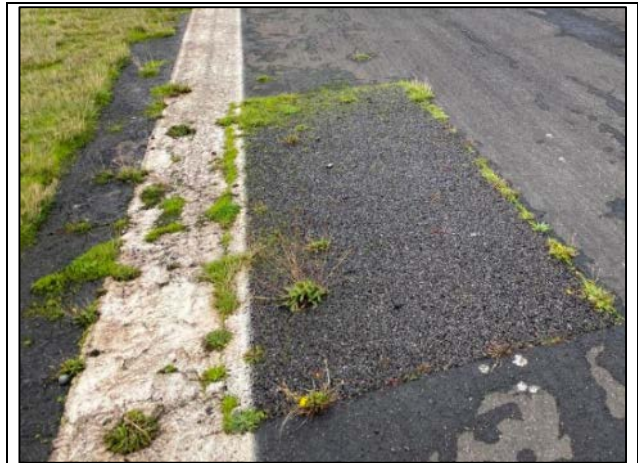
Imagen N°:	60
Fecha captura:	2 de junio de 2020.
Ubicación:	Aeródromo de Victoria.
Contenido:	Maleza sobre las líneas de borde pista.

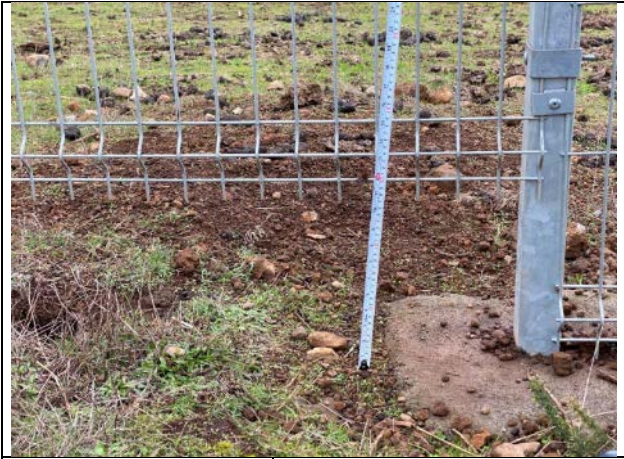
Imagen N°:	61
Fecha captura:	2 de junio de 2020.
Ubicación:	Aeródromo de Victoria.
Contenido:	Abertura por desnivel en el sector norte del cierre perimetral.

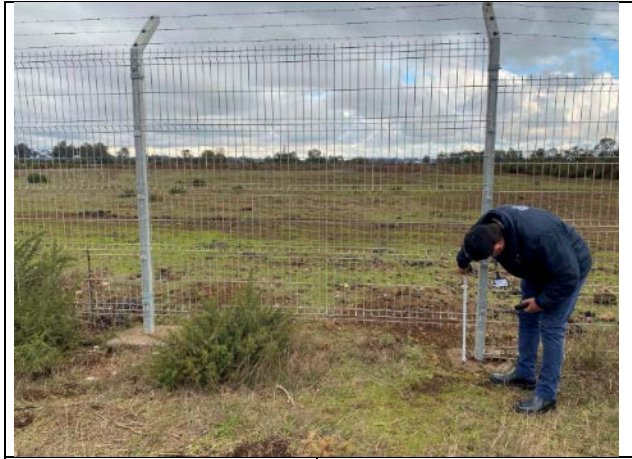
Imagen N°:	62
Fecha captura:	2 de junio de 2020.
Ubicación:	Aeródromo de Victoria.
Contenido:	Desnivel en el sector norte del cierre perimetral.

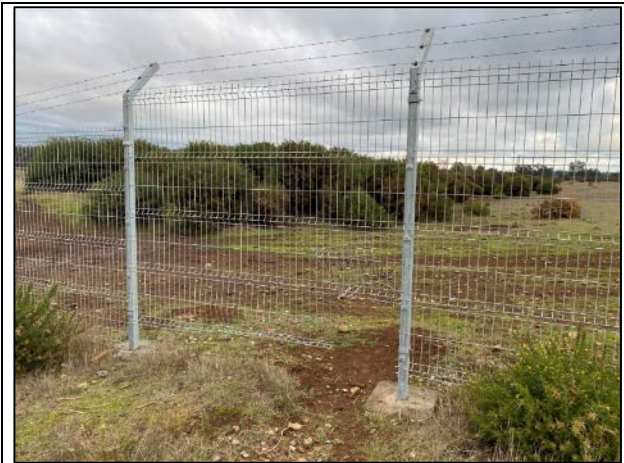
Imagen N°:	63
Fecha captura:	2 de junio de 2020.
Ubicación:	Aeródromo de Victoria.
Contenido:	Abertura del cierre perimetral en el sector norte.

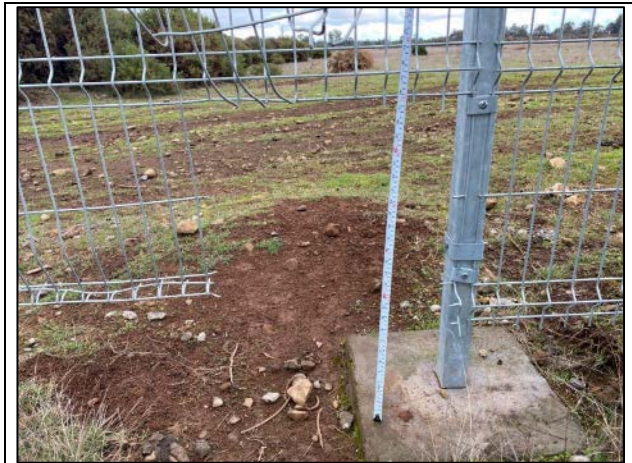
Imagen N°:	64
Fecha captura:	2 de junio de 2020.
Ubicación:	Aeródromo de Victoria.
Contenido:	Corte del cierre perimetral en el sector norte.

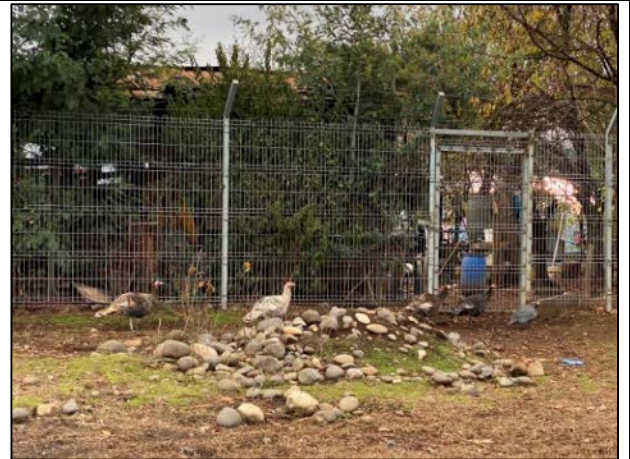
Imagen N°:	66
Fecha captura:	2 de junio de 2020.
Ubicación:	Aeródromo de Victoria.
Contenido:	Presencia de animales al interior del aeródromo.

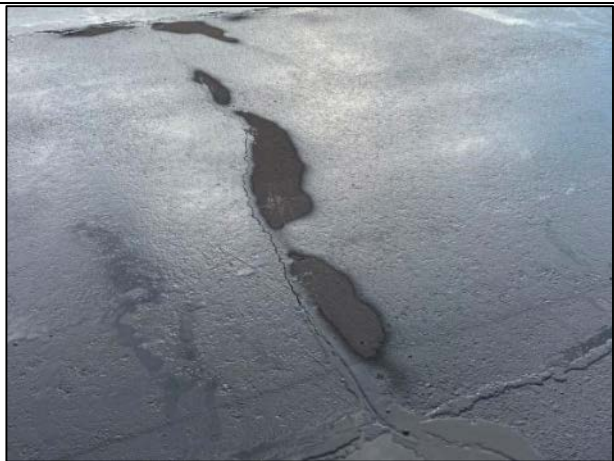
a) En el recorrido de la pista se evidenció la presencia de diversas grietas, tanto longitudinales como transversales, como se verifica en las imágenes N<sup>os</sup> 67 y 68 del anexo N° 8.

Imagen N°:	67
Fecha captura:	2 de junio de 2020.
Ubicación:	Aeródromo de Lonquimay.
Contenido:	Presencia de grietas longitudinales y transversales en la pista de operaciones.

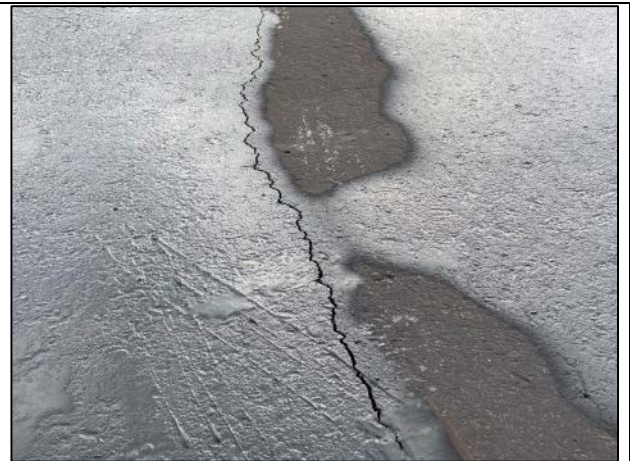
Imagen N°:	68
Fecha captura:	2 de junio de 2020.
Ubicación:	Aeródromo de Lonquimay.
Contenido:	Presencia de grietas longitudinales y transversales en la pista de operaciones.

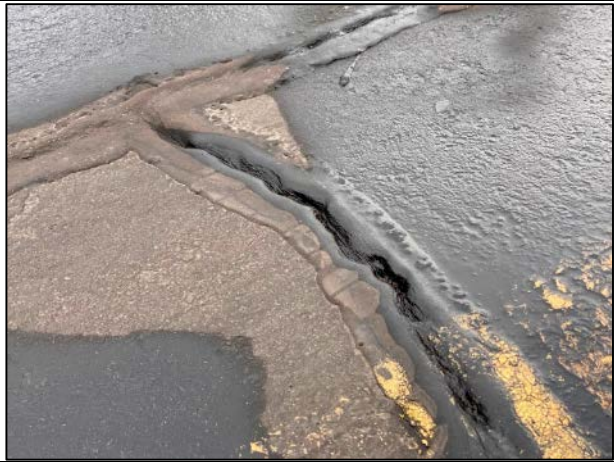
b) Del mismo modo, se detectó el colapso de sellos asfálticos sobre algunas grietas, lo que ha ocasionado la reaparición de estas con el consecuente daño al pavimento, según se expone en las imágenes N<sup>os</sup> 69 y 70 del anexo N° 8.

Imagen N°:	69
Fecha captura:	2 de junio de 2020.
Ubicación:	Aeródromo de Lonquimay.
Contenido:	Sellos de grietas colapsados.

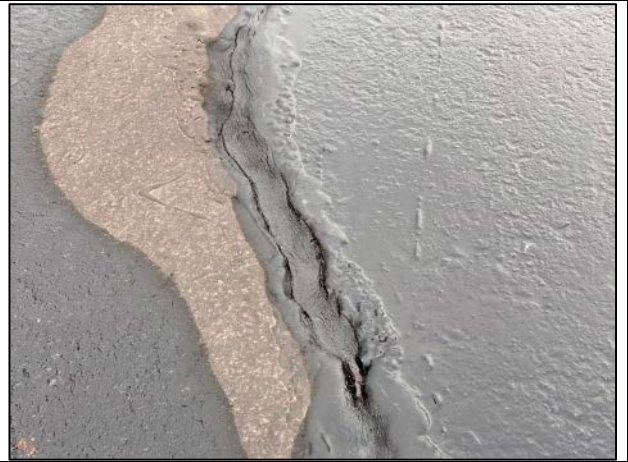
Imagen N°:	70
Fecha captura:	2 de junio de 2020.
Ubicación:	Aeródromo de Lonquimay.
Contenido:	Sellos de grietas colapsados.

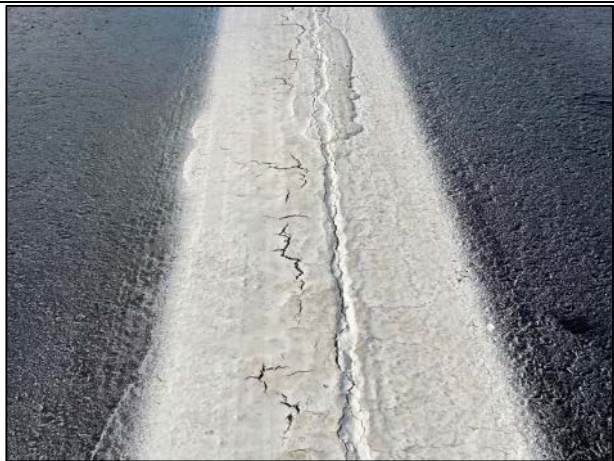
Imagen N°:	71
Fecha captura:	2 de junio de 2020.
Ubicación:	Aeródromo de Lonquimay.
Contenido:	Zonas con resquebrajamiento en la pintura de demarcación.

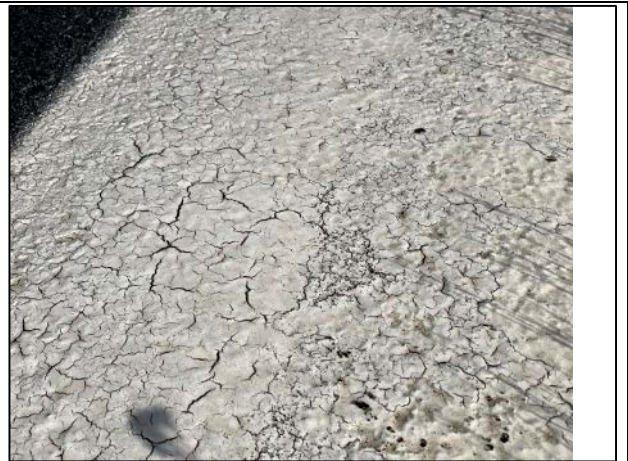
Imagen N°:	72
Fecha captura:	2 de junio de 2020.
Ubicación:	Aeródromo de Lonquimay.
Contenido:	Zonas con resquebrajamiento en la pintura de demarcación.

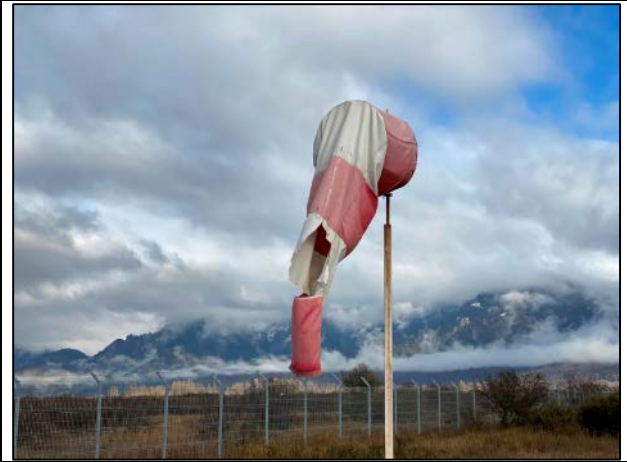
De la revisión en terreno de los indicadores de dirección de viento en el Aeródromo de Lonquimay, se detectó la rotura e inutilización de la manga del cataviento oriente del recinto, según se exhibe en las imágenes N<sup>os</sup> 73 y 74 del anexo N° 8.

Imagen N°:	74
Fecha captura:	2 de junio de 2020.
Ubicación:	Aeródromo de Lonquimay.
Contenido:	Corte del material del indicador de dirección de viento.

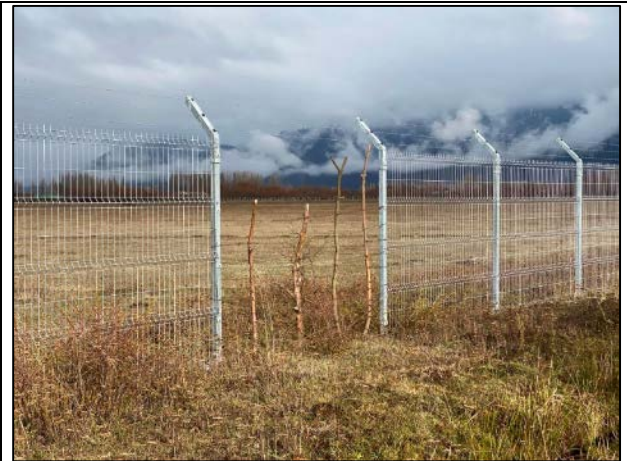
Imagen N°:	76
Fecha captura:	2 de junio de 2020.
Ubicación:	Aeródromo de Lonquimay.
Contenido:	Ausencia de un tramo de cerco en el área sur del recinto, cerrado con estacas de madera.

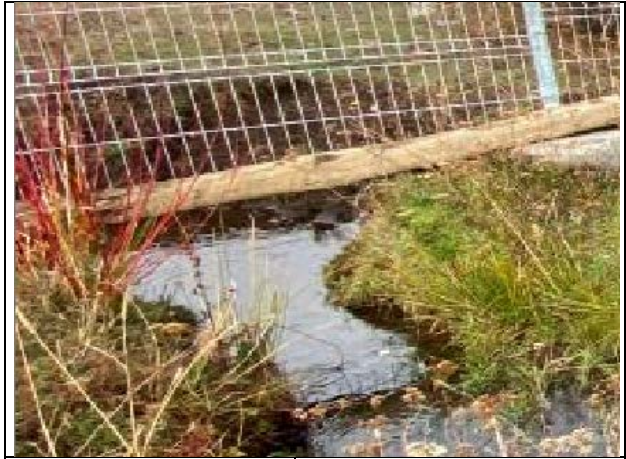
Imagen N°:	78
Fecha captura:	2 de junio de 2020.
Ubicación:	Aeródromo de Lonquimay.
Contenido:	Acceso no clausurado por la existencia de canal de regadío.
