# INFORME FINAL

INFORME N° 547

INFORME FINAL N° 547, DE 2020, SOBRE  
AUDITORÍA AL FUNCIONAMIENTO Y CONSER-  
VACIÓN DE AERÓDROMOS PÚBLICOS, EN LA  
DIRECCIÓN DE AEROPUERTOS DE LA REGIÓN  
DE AYSÉN DEL GENERAL CARLOS IBÁÑEZ DEL  
CAMPO.

COYHAIQUE, 14 de diciembre de 2020.

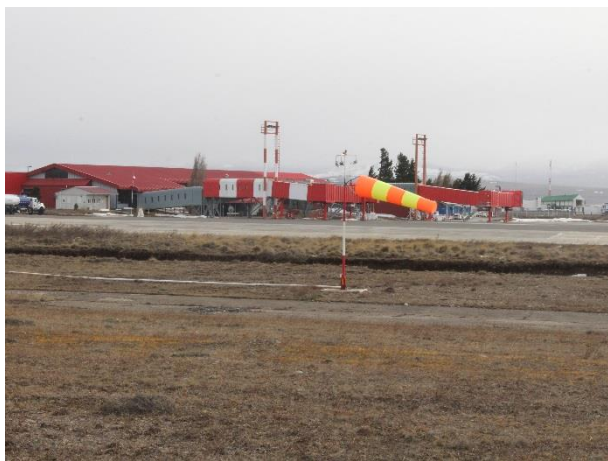
Fotografía	1
Fecha	17-08-2020
Ubicación	Entre calles de rodajes.
Contenido	WDI sin banda de demarcación.

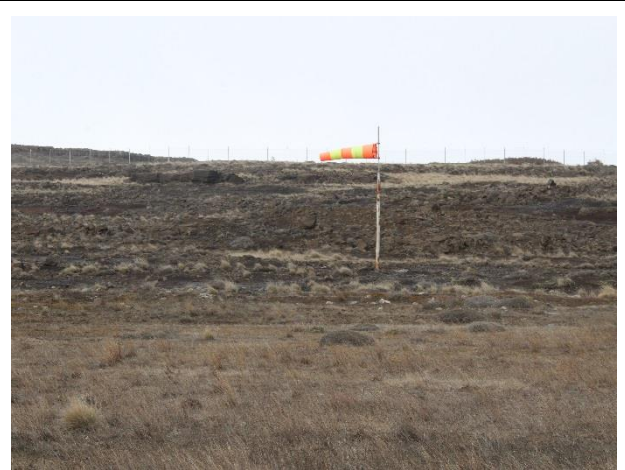
Fotografía	2
Fecha	17-08-2020
Ubicación	Umbral 27.
Contenido	WDI sin banda de demarcación.

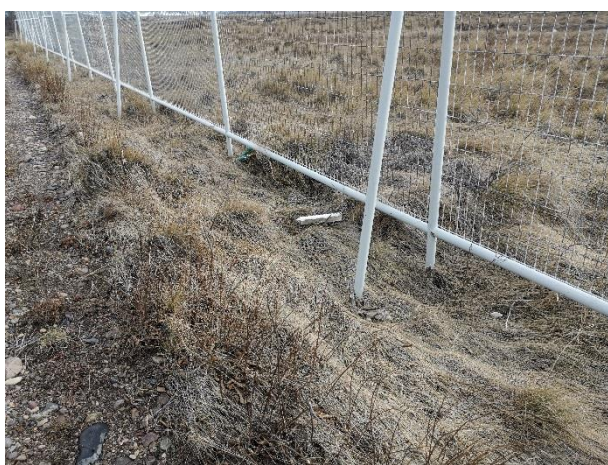
Se corroboró que existen aberturas en la parte inferior del cierre perimetral, lo cual posibilita la entrada de animales o personal no autorizado al interior del recinto del aludido aeródromo, de acuerdo a lo expuesto en las fotografías N<sup>os</sup> 3 y 4 del aludido Anexo N<sup>o</sup> 4, lo que no da cumplimiento a los numerales 8.4.1 y 8.4.2 del mencionado Reglamento de Aeródromos DAR 14, donde se indica que “Para evitar el acceso inadvertido o premeditado de personas no autorizadas en una zona del aeródromo vedada al público”, y “la entrada de animales en el área de movimiento del aeródromo, especialmente aquellos de gran tamaño puedan constituir un peligro para las aeronaves, deberá proveerse de una valla u otra barrera adecuada”.

Fotografía	3
Fecha	17-08-2020
Ubicación	Cerco perimetral sector noroeste.
Contenido	Aberturas en parte inferior de cierre perimetral.

Agrega la Dirección de Aeropuertos, que se encuentra ejecutando la “Conservación Rutinaria Aeródromo Balmaceda Etapa II”, y cuenta con una partida de suministro y colocación de cerco metálico, por lo que se conservaran los sectores que se muestren defectuosos.

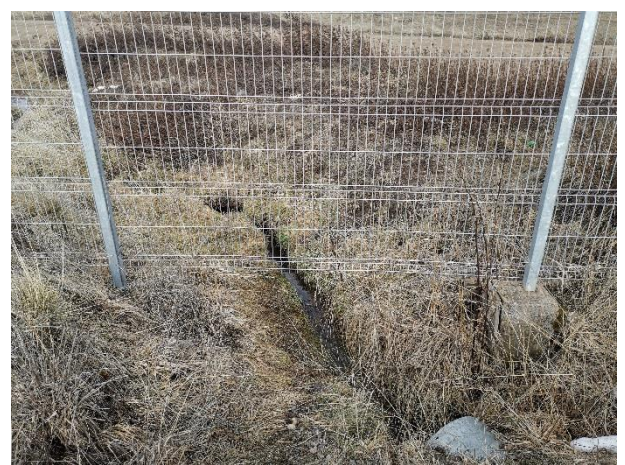
Fotografía	4
Fecha	17-08-2020
Ubicación	Cerco perimetral sector suroeste.
Contenido	Aberturas en parte inferior de cierre perimetral.

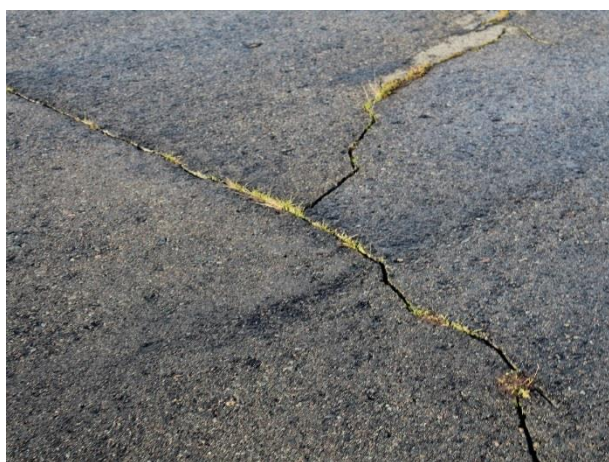
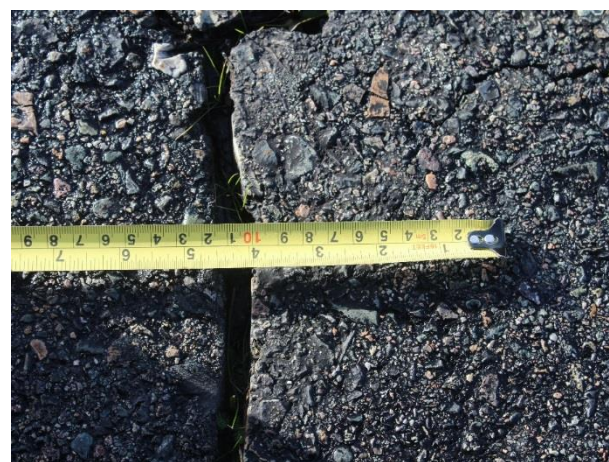
5.1.1. Se comprobó la existencia de diversas grietas en la pista 03-21, lo que se visualiza en las fotografías N<sup>os</sup> 1 y 2 del Anexo N° 5, es del caso señalar que la aparición de grietas y la omisión de repararlas o sellarlas, puede generar el ingreso de aguas lluvias hacia las capas inferiores del pavimento y posteriormente ocasionar el socavamiento del asfalto o capa de rodadura, situación que importa la necesidad de detectar oportunamente la manifestación de las citadas grietas para evitar un mayor daño a las pistas de los aeródromos.

Lo mencionado, no da cumplimiento a lo establecido en los artículos 9.7.2 y 9.7.3 del ya citado Reglamento de Aeródromos DAR 14, los cuales establecen que “La superficie de los pavimentos (pistas, calles de rodaje, plataformas) deberá mantenerse exenta de piedras sueltas y otros objetos que pudieran causar daños a la estructura o a los motores de las aeronaves, o perjudicar el funcionamiento de los sistemas de a bordo”, y “La superficie de una pista deberá conservarse de forma que se evite la formación de irregularidades perjudiciales”.

Fotografía	1
Fecha	07-08-2020
Ubicación	Pista 03-21.
Contenido	Grietas en pista.

Fotografía	2
Fecha	07-08-2020
Ubicación	Pista 03-21.
Contenido	Grietas en pista.

9. Sobre lo planteado en los numerales 5.1.1 y 5.1.2, Sobre grietas en pista; y 5.2, Sobre demarcación de indicadores de dirección de viento (WDI), del Capítulo II, Examen de la Materia Auditada, (todas C), la Dirección de Aeropuertos deberá acreditar documentada la reparación de las objeciones antes formuladas en la ejecución del contrato “Conservación Mayor Aeródromo Teniente Vidal”, en un plazo de 60 días hábiles desde la recepción del presente informe.

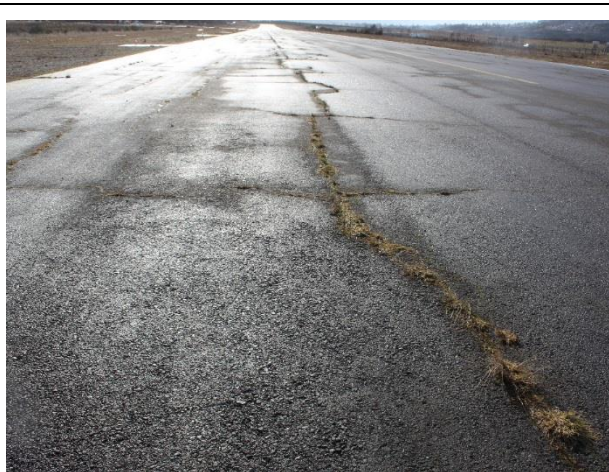
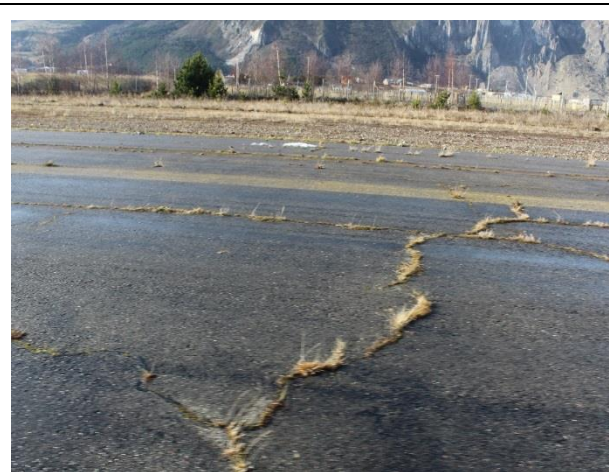
5.1.2. Se aprecia presencia de maleza en las grietas no selladas de distintos sectores de la superficie de la pista 03-21, así como en la plataforma del aeródromo, como se expone en las fotografías N<sup>os</sup> 3 y 4 del mencionado Anexo N<sup>o</sup> 5, lo que no da cumplimiento a lo señalado en los numerales 9.7.2 y 9.7.3 del mencionado Reglamento de Aeródromos DAR 14, que establecen que “La superficie de los pavimentos (pistas, calles de rodaje, plataformas) deberá mantenerse exenta de piedras sueltas y otros objetos que pudieran causar daños a la estructura o a los motores de las aeronaves, o perjudicar el funcionamiento de los sistemas de a bordo”, y “La superficie de una pista deberá conservarse de forma que se evite la formación de irregularidades perjudiciales”, respectivamente.

Fotografía	3
Fecha	07-08-2020
Ubicación	Pista 03-21
Contenido	Maleza en pista.

Fotografía	4
Fecha	07-08-2020
Ubicación	Pista 03-21
Contenido	Maleza en pista.

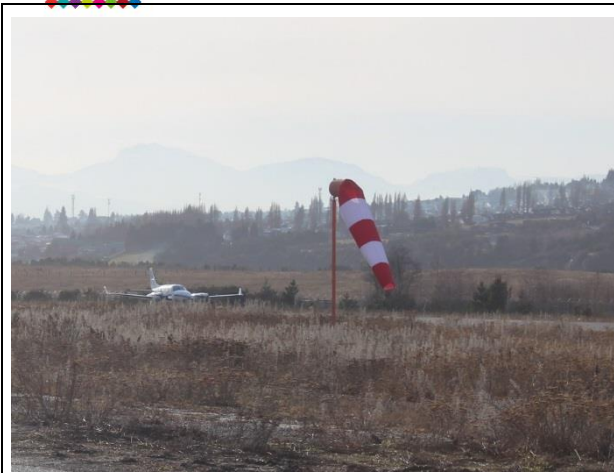
Fotografía	5
Fecha	07-08-2020
Ubicación	Umbral 03
Contenido	WDI sin banda de demarcación.

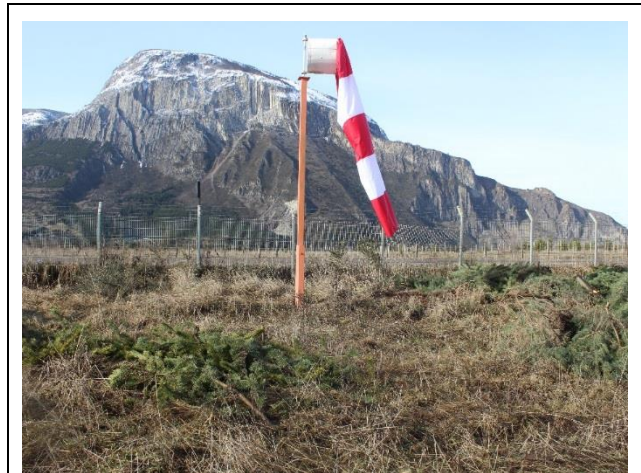
Fotografía	6
Fecha	07-08-2020
Ubicación	Umbral 21.
Contenido	WDI sin banda de demarcación.

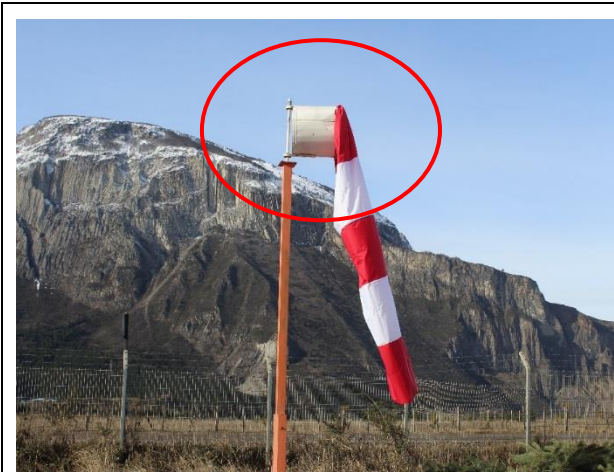
Fotografía	7
Fecha	07-08-2020
Ubicación	Umbral 21.
Contenido	Ejemplo de WDI sin iluminación.

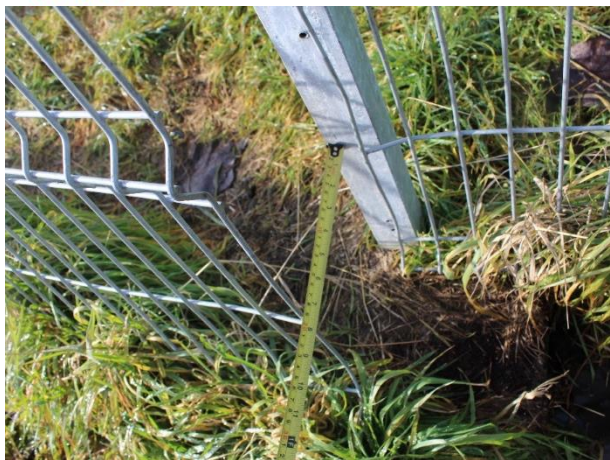
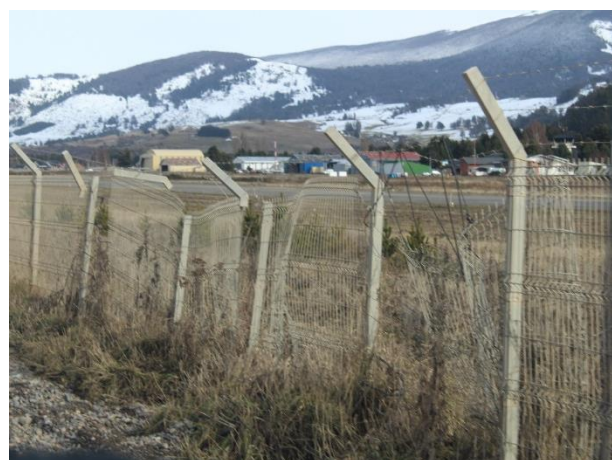
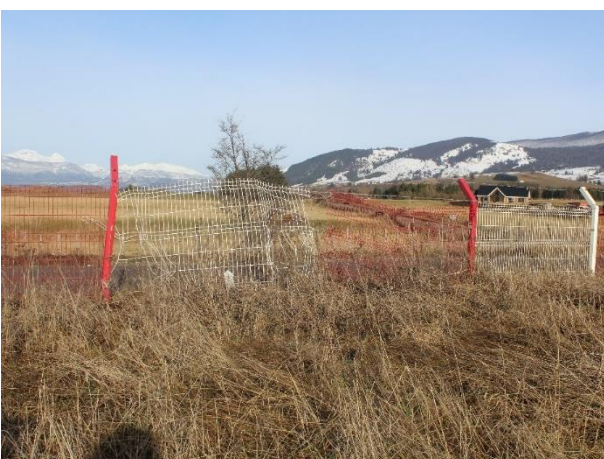
De la inspección realizada se advirtió que existen sectores del cierre perimetral que se encuentran deteriorados, observándose aberturas principalmente en la parte inferior y falta de triple alambre de púas en la parte superior, condiciones que no garantizan una adecuada barrera para la entrada de animales o personal al interior del aeródromo, tal como se aprecia en las fotografías N°s 9 a 12, del anexo N° 4.

Fotografía	9
Fecha	07-08-2020
Ubicación	Sector contiguo a terminal de pasajeros.
Contenido	Cerco perimetral en mal estado.

Fotografía	10
Fecha	07-08-2020
Ubicación	Costado ruta X-608.
Contenido	Cerco perimetral en mal estado.

Fotografía	11
Fecha	07-08-2020
Ubicación	Costado ruta X-608.
Contenido	Cerco perimetral en mal estado.

II.4.2	Sobre cierre perimetral	C: Compleja	La Dirección de Aeropuertos deberá acreditar documentalmente la ejecución de los cercos perimetrales que impidan eventuales accesos no autorizados, dada la ejecución de la obra "Conservación Rutinaria Aeródromo Balmaceda Etapa II", en el plazo de 60 días hábiles contado desde la recepción del presente informe.			
II.5.1.1 y 5.1.2	Sobre grietas en la pista	C: Compleja	La Dirección de Aeropuertos deberá acreditar documentada la reparación de las objeciones antes formuladas en la ejecución del contrato "Conservación Mayor Aeródromo Teniente Vidal", en un plazo de 60 días hábiles desde la recepción del presente informe.			
II.5.2	Sobre demarcación de indicadores de dirección de viento (WDI)	C: Compleja	La Dirección de Aeropuertos deberá acreditar documentada la reparación de las objeciones antes formuladas en la ejecución del contrato "Conservación Mayor Aeródromo Teniente Vidal", en un plazo de 60 días hábiles desde la recepción del presente informe.

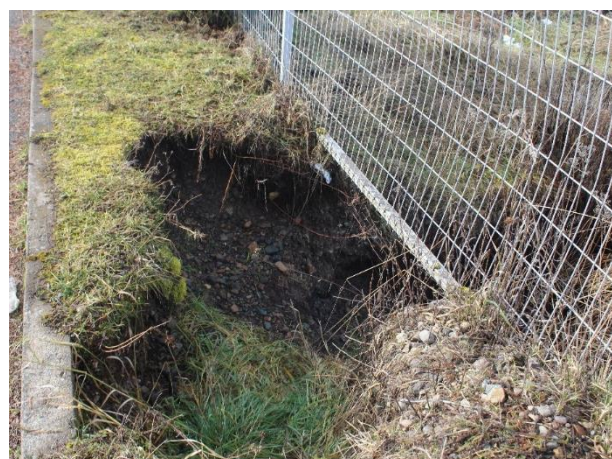
Fotografía	12
Fecha	07-08-2020
Ubicación	Costado ruta X-600
Contenido	Abertura inferior en Cerco perimetral.

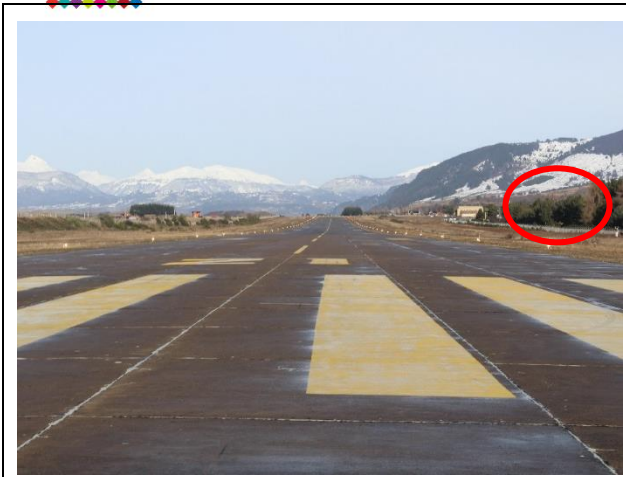
Fotografía	13
Fecha	07-08-2020
Ubicación	Umbral 21
Contenido	Falta de visibilidad de torre de control.

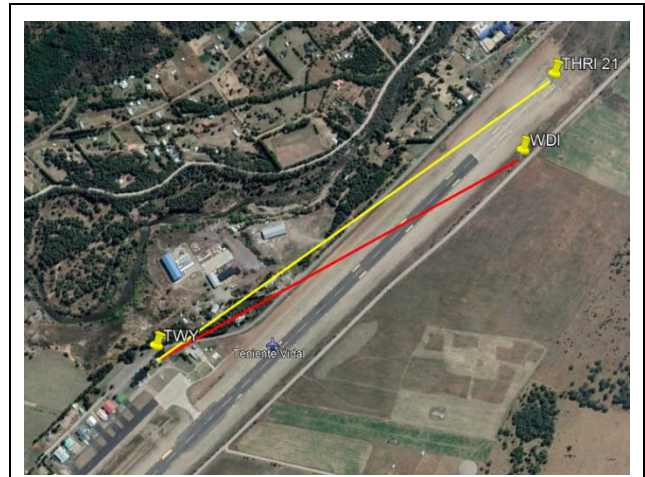
Fotografía	14
Fecha	07-08-2020
Ubicación	Vista satelital aeródromo.
Contenido	Visión de torre de control obstruida por árboles.

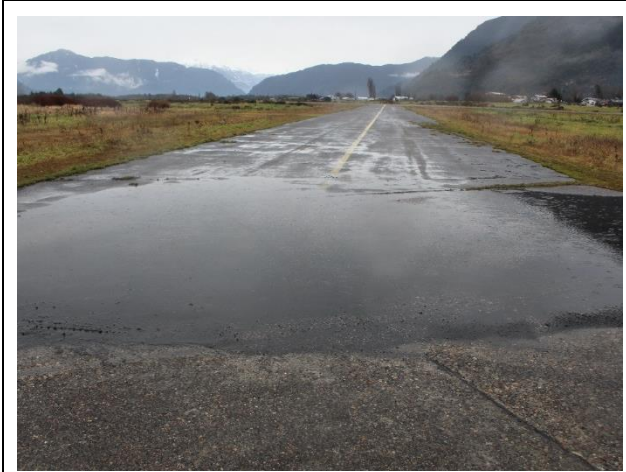
Respecto de este punto, se corroboró acumulación de aguas lluvias entre la plataforma y la calle de rodaje Alfa del aeródromo, como se observa en la fotografía N° 1 del Anexo N° 6, lo que no da cumplimiento a la letra d) del numeral 154.255 "Plataformas" del previamente señalado en el aludido DAN 14 154, según el cual, indica que "Las pendientes de una plataforma, comprendidas las de una calle de acceso al puesto de estacionamiento de aeronaves, deben ser suficientes para impedir la acumulación de agua en la superficie, pero sus valores deberían mantenerse lo más bajos que permitan los requisitos de drenaje".

Fotografía	1
Fecha	31-07-2020
Ubicación	Calle de rodaje alfa.
Contenido	Acumulación de aguas lluvias.

13. Sobre lo objetado en los numerales 6.1, sobre acumulación de agua; 6.2, sobre grietas en la pista; 6.3, sobre maleza y baches en la pista; 6.4, sobre demarcación de indicadores de dirección del viento WDI; y, 6.5, sobre cierre perimetral, correspondientes al Capítulo II, Examen de la Materia Auditada, (todas C), la Dirección de Aeropuertos deberá acreditar documentadamente en un plazo de 60 días hábiles contado desde la recepción del presente informe, la incorporación de cada uno de los aspectos reprochados en el proyecto para la conservación para el Aeródromo Cabo 1° Juan Román, como de su inclusión en el proceso licitatorio correspondiente.

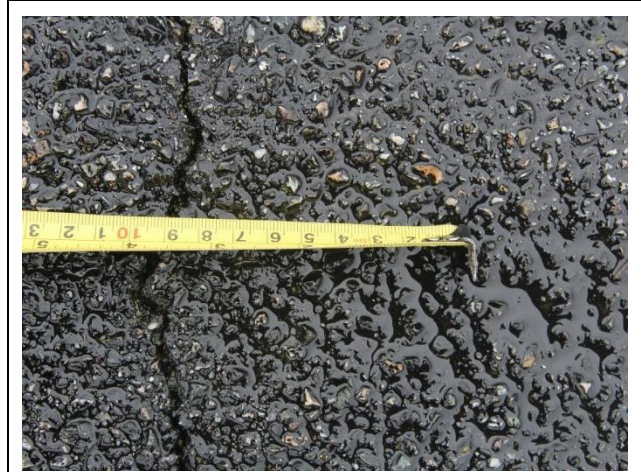
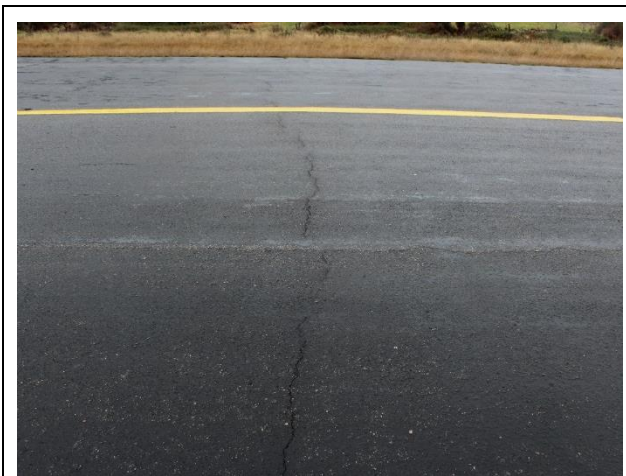
Se comprobó la existencia de diversas grietas en la pista 07-25 y la plataforma del respectivo aeródromo, tal como se aprecia en las fotografías N°s 2, 3 y 4, del aludido Anexo N° 6. Es del caso señalar, que la aparición de grietas y la omisión de repararlas o sellarlas, puede generar el ingreso de aguas lluvias hacia las capas inferiores del pavimento y posteriormente ocasionar el socavamiento del asfalto o capa de rodadura, situación que importa la necesidad de detectar oportunamente la manifestación de las citadas grietas para evitar un mayor daño a las pistas de los aeródromos.

Lo anterior no da cumplimiento a lo establecido en los artículos 9.7.2 y 9.7.3 del referido Reglamento de Aeródromos DAR 14, que señalan que "La superficie de los pavimentos (pistas, calles de rodaje, plataformas) deberá mantenerse exenta de piedras sueltas y otros objetos que pudieran causar daños a la estructura o a los motores de las aeronaves, o perjudicar el funcionamiento de los sistemas

Fotografía	2
Fecha	31-07-2020
Ubicación	Pista 07-25
Contenido	Grieta transversal.

Fotografía	3
Fecha	31-07-2020
Ubicación	Pista 07-25
Contenido	Grieta transversal.

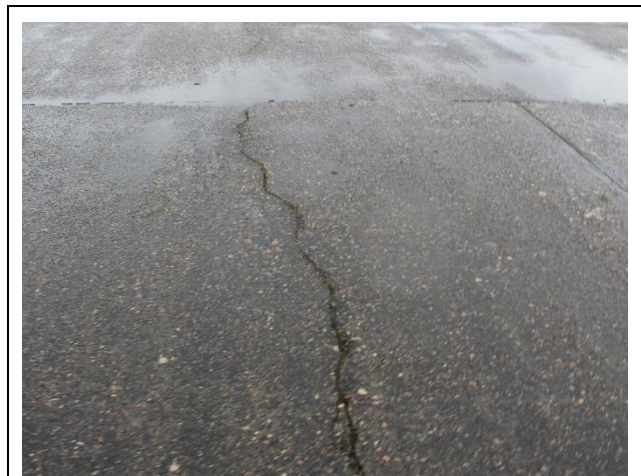
Fotografía	4
Fecha	31-07-2020
Ubicación	Plataforma.
Contenido	Grieta en plataforma.

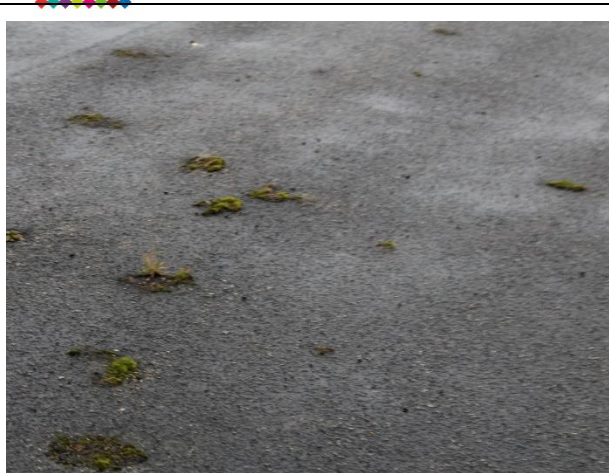
Se corroboró la presencia de maleza y baches en distintos sectores de la superficie de la pista 07-25, en los bordes de los umbrales, así como en la plataforma del mencionado aeródromo, según se expone en las fotografías N<sup>os</sup> 5 a 8 del anexo N° 6, no dando cumplimiento a lo señalado en los numerales 9.7.2 y 9.7.3 del nombrado Reglamento de Aeródromos DAR 14, que establecen que “La superficie de los pavimentos (pistas, calles de rodaje, plataformas) deberá mantenerse exenta de piedras sueltas y otros objetos que pudieran causar daños a la estructura o a los motores de las aeronaves, o perjudicar el funcionamiento de los sistemas de a bordo”, y “La superficie de una pista deberá conservarse de forma que se evite la formación de irregularidades perjudiciales”, respectivamente.

Fotografía	5
Fecha	31-07-2020
Ubicación	Pista 07-25.
Contenido	Maleza en pista.

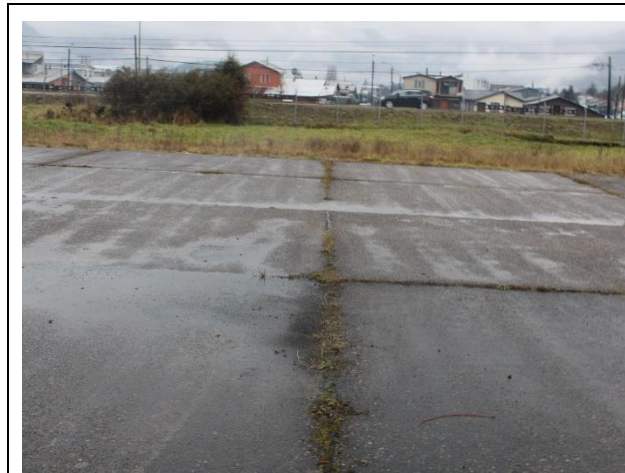
Fotografía	6
Fecha	31-07-2020
Ubicación	Plataforma de movimiento.
Contenido	Maleza en juntas de dilatación.

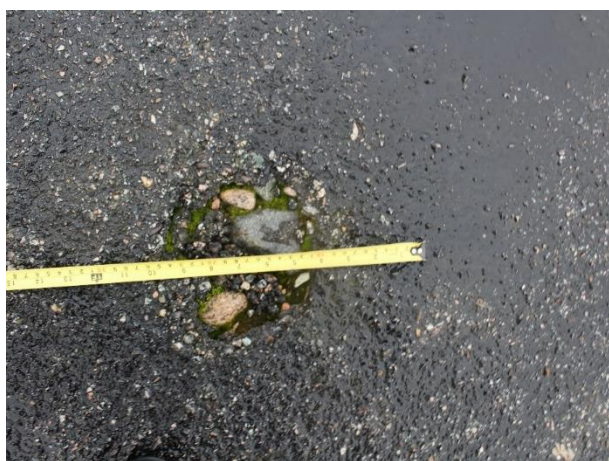
Fotografía	7
Fecha	31-07-2020
Ubicación	Pista 07-25
Contenido	Baches en pista.

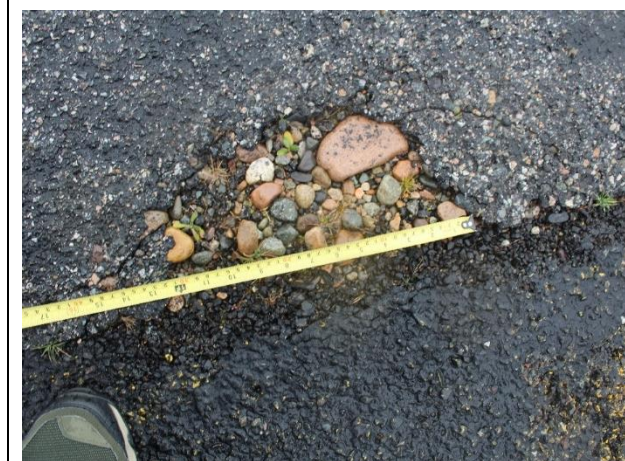
Fotografía	8
Fecha	31-07-2020
Ubicación	Umbral 25.
Contenido	Baches en pista.

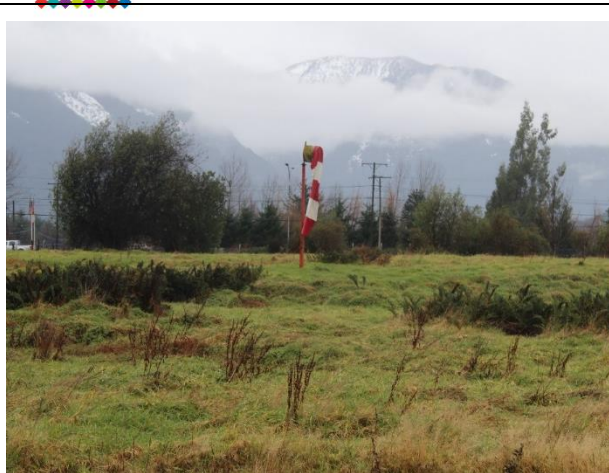
Fotografía	9
Fecha	31-07-2020
Ubicación	Umbral 07.
Contenido	WDI sin banda de demarcación.

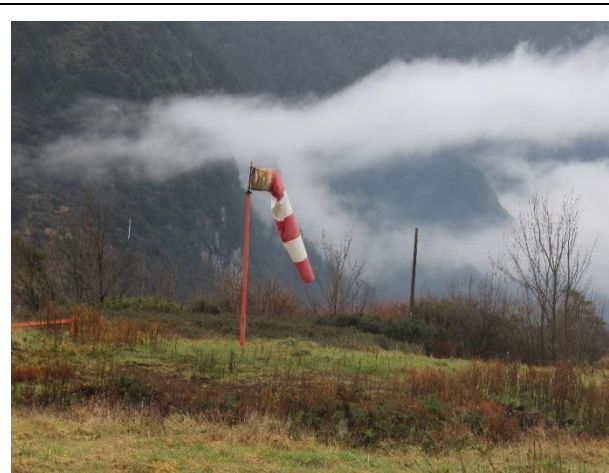
Fotografía	10
Fecha	31-07-2020
Ubicación	Umbral 25
Contenido	WDI sin banda de demarcación.

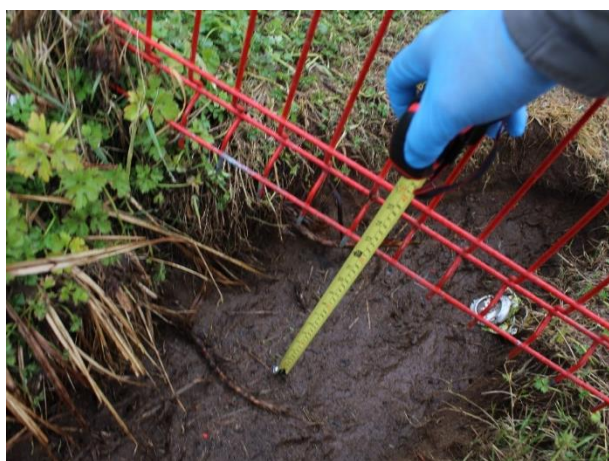
Fotografía	11
Fecha	31-07-2020
Ubicación	Cerco perimetral umbral 07
Contenido	Abertura inferior en cerco perimetral.

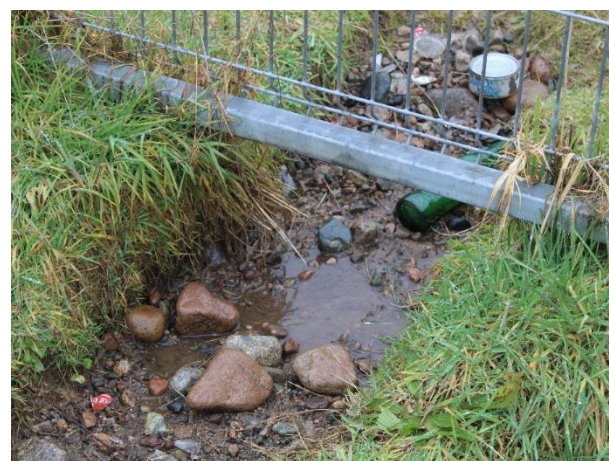
Fotografía	12
Fecha	31-07-2020
Ubicación	Cerco perimetral sur.
Contenido	Abertura inferior en cerco perimetral.

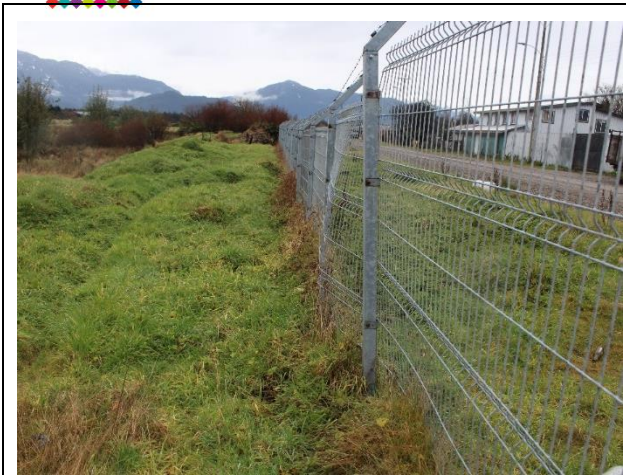
Fotografía	13
Fecha	31-07-2020
Ubicación	Cerco perimetral sur.
Contenido	Cerco perimetral en mal estado.

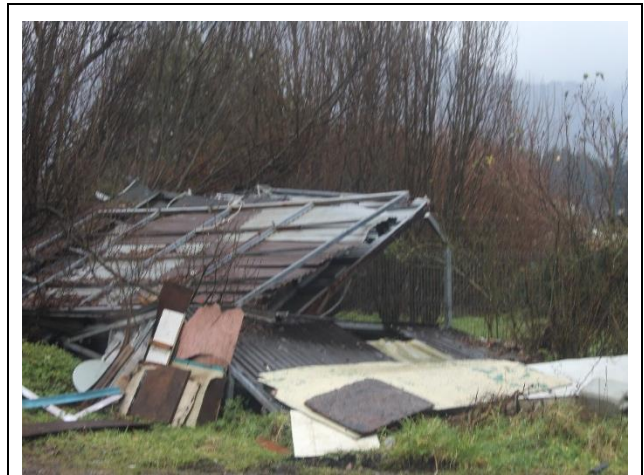
Fotografía	14
Fecha	31-07-2020
Ubicación	Cerco perimetral sur.
Contenido	Escombros sobre cerco perimetral.

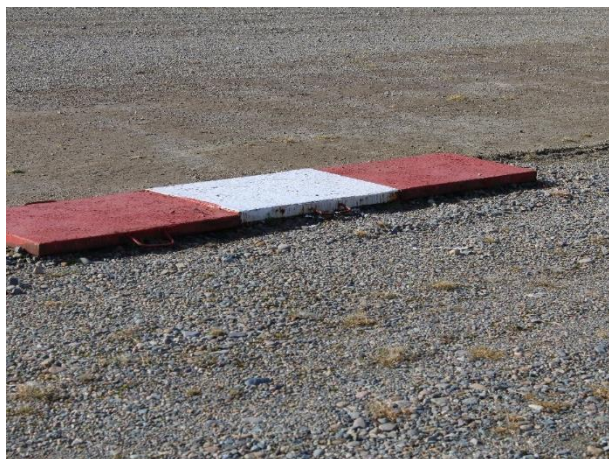
Fotografía	1
Fecha	29-07-2020
Ubicación	Pista 13-31
Contenido	Baliza de hormigón sobre nivel de pista.

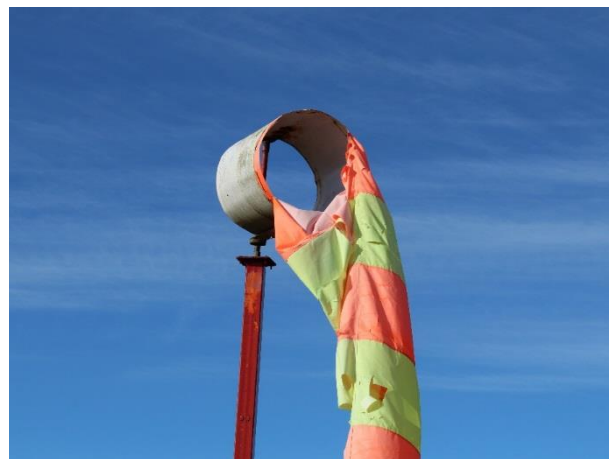
Se detectó que los indicadores de dirección del viento del aeródromo Puerto Cisnes presentan rotura e inutilización de la manga, siendo el catavientos cercano al umbral 13 el que se encuentra en deficientes condiciones, como se puede apreciar en la fotografía N° 2 del Anexo N° 7, no dando cumplimiento a lo establecido en el numeral 6.1.1.2 del referido Reglamento de Aeródromos DAR 14, en cuanto a que el indicador de dirección del viento, deberá estar instalado de modo que indique claramente la dirección del viento en la superficie y sirva como referencia para estimar la velocidad del viento, no obstante, dadas las condiciones en que se encuentra principalmente el elemento ubicado en el aludido umbral 13, no es posible asegurar.

Fotografía	2
Fecha	29-07-2020
Ubicación	Indicador de dirección del viento umbral 31
Contenido	Manga WDI Rota..

La Dirección General de Aeronáutica Civil informa que el 9 de noviembre de 2020, se efectuó la reparación del indicador de intensidad del viento, reemplazando la manga, por lo que adjunta fotografías de ello. No obstante, hace presente que en dicha zona geográfica, las condiciones climáticas son muy adversas, provocando daños en las mangas en corto tiempo.

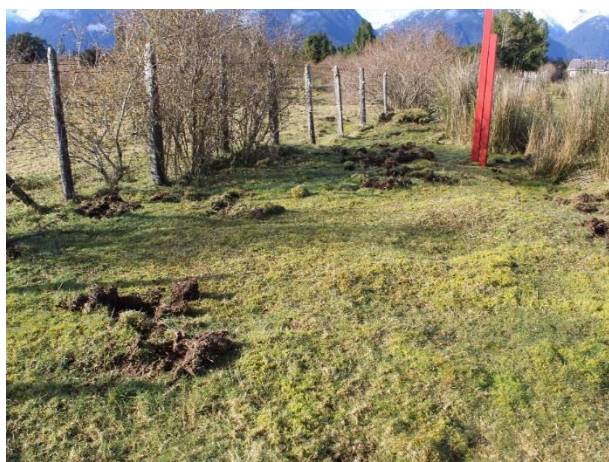
Se corroboró, que los indicadores de dirección del viento no cuentan con la banda circular que señalice la ubicación de éstos, según se observa en las fotografías N°s 3 y 4 del Anexo N° 7, vulnerando lo establecido en el artículo 6.1.1.3 del citado Reglamento de Aeródromos DAR 14, que señala, en lo que interesa, que

Fotografía	3
Fecha	29-07-2020
Ubicación	Umbral 13
Contenido	WDI sin banda de demarcación.

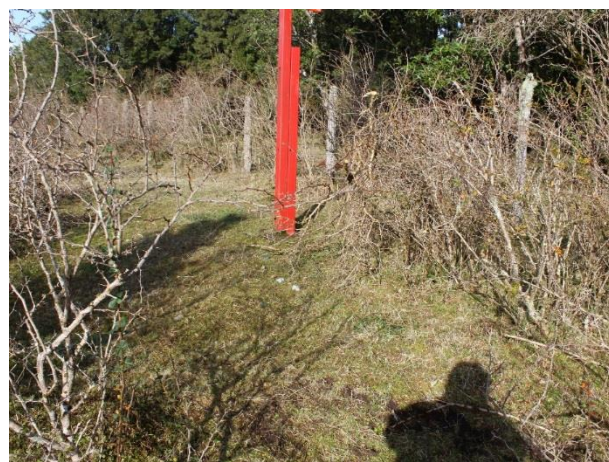
Fotografía	4
Fecha	29-07-2020
Ubicación	Umbral 31
Contenido	WDI sin banda de demarcación.

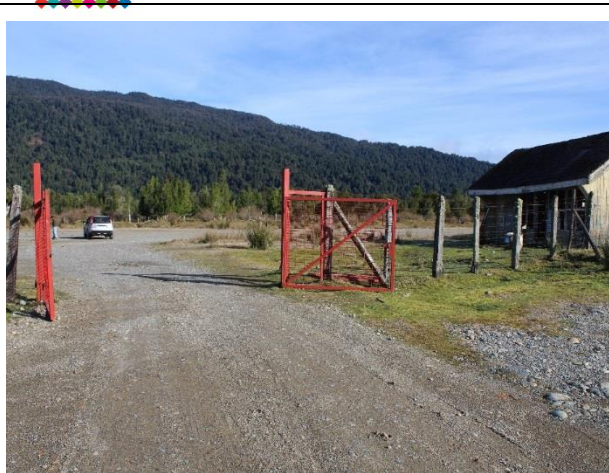
Fotografía	5
Fecha	29-07-2020
Ubicación	Acceso aeródromo.
Contenido	Portón de acceso abierto.

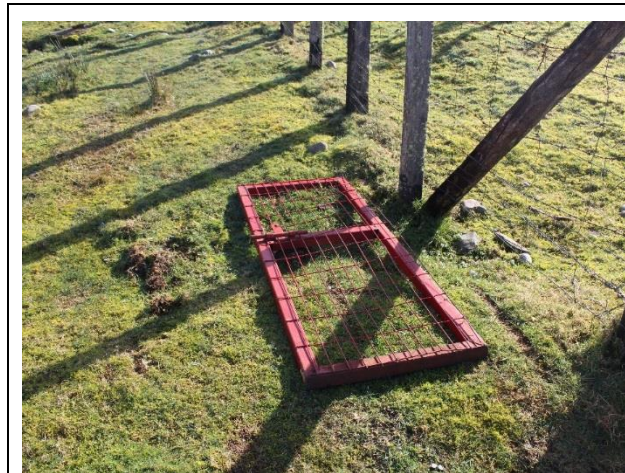
Fotografía	6
Fecha	29-07-2020
Ubicación	Acceso aeródromo.
Contenido	Puerta de acceso peatonal rota.

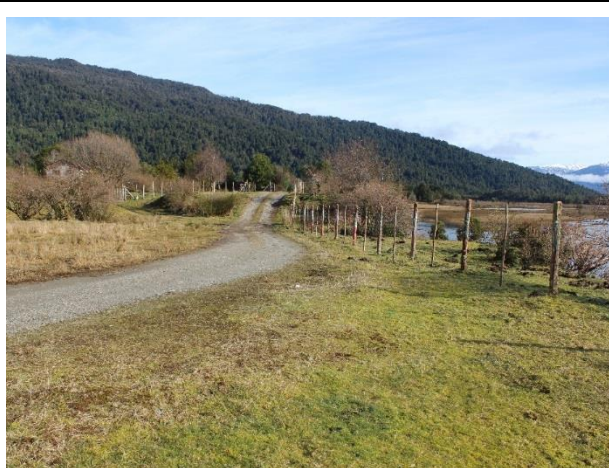
Fotografía	7
Fecha	29-07-2020
Ubicación	Umbral 13
Contenido	Acceso a predio vecino por el interior de aeródromo.

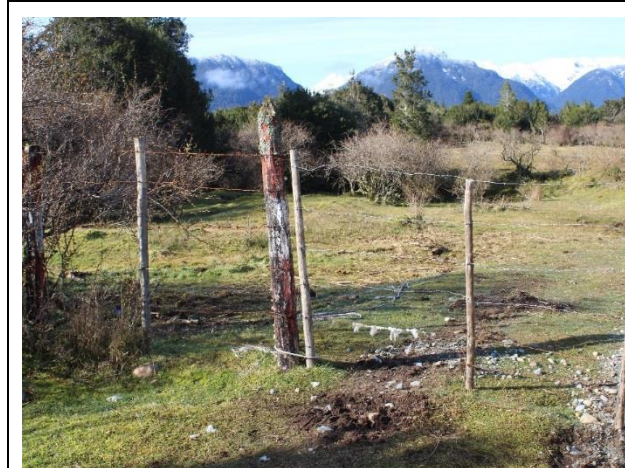
Fotografía	8
Fecha	29-07-2020
Ubicación	Umbral 31
Contenido	Acceso a predio vecino al interior de aeródromo.

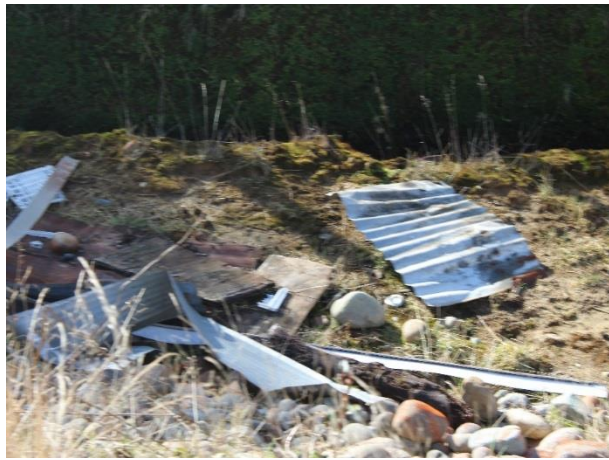
Fotografía	9
Fecha	29-07-2020
Ubicación	Costado Alcantarilla entre PK 640 y PK 660.
Contenido	Microbasural al interior de aeródromo.

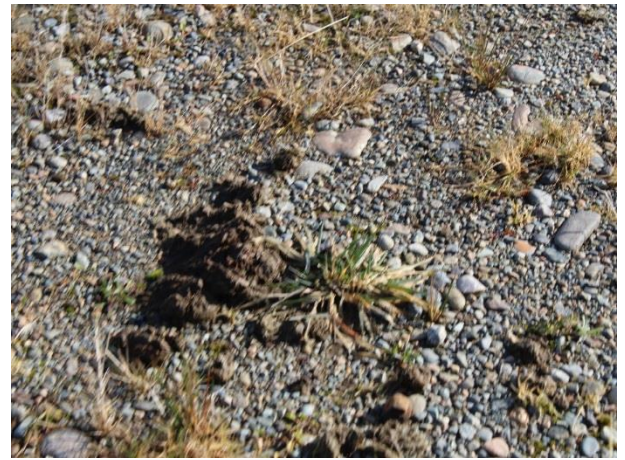
Fotografía	10
Fecha	29-07-2020
Ubicación	Franja de pista
Contenido	Rastros de ganado al interior de aeródromo.

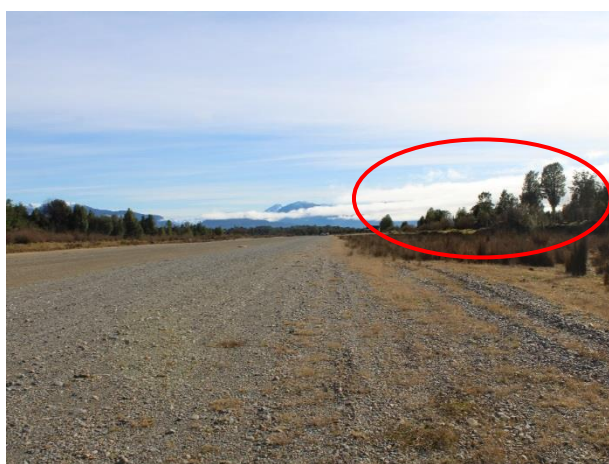
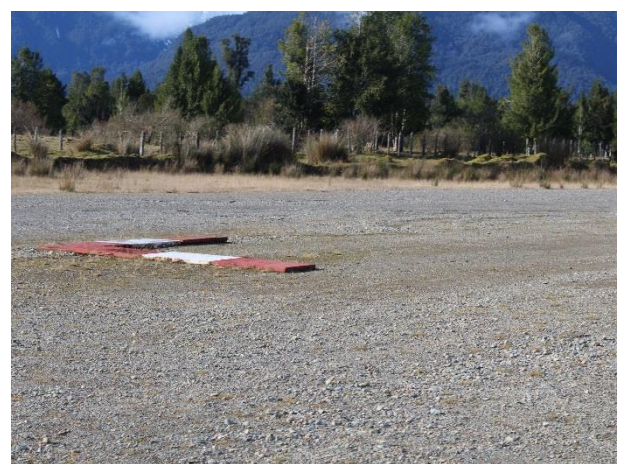
Fotografía	11
Fecha	29-07-2020
Ubicación	Costado este de pista 13-31
Contenido	Árboles en zona de transición.

Fotografía	12
Fecha	29-07-2020
Ubicación	Costado este de pista 13-31
Contenido	Árboles en zona de transición.

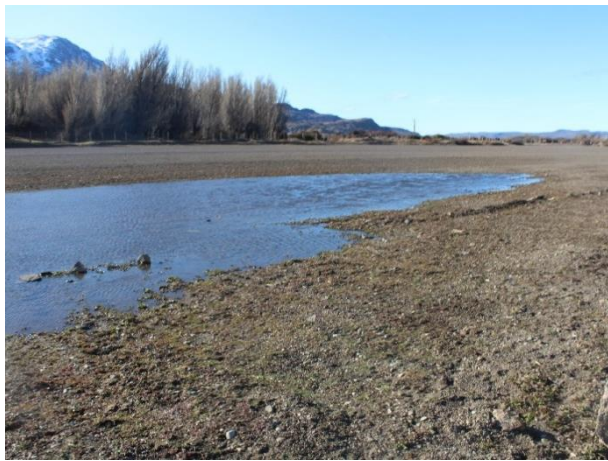
Fotografía	1
Fecha	04-08-2020
Ubicación	Franja de pista cercano a WDI umbral 33
Contenido	Acumulación agua.

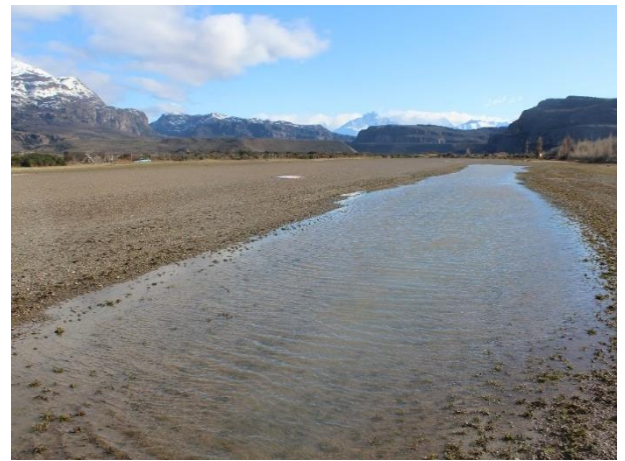
Fotografía	2
Fecha	04-08-2020
Ubicación	Franja de pista cercano a calle de rodaje.
Contenido	Acumulación de agua.

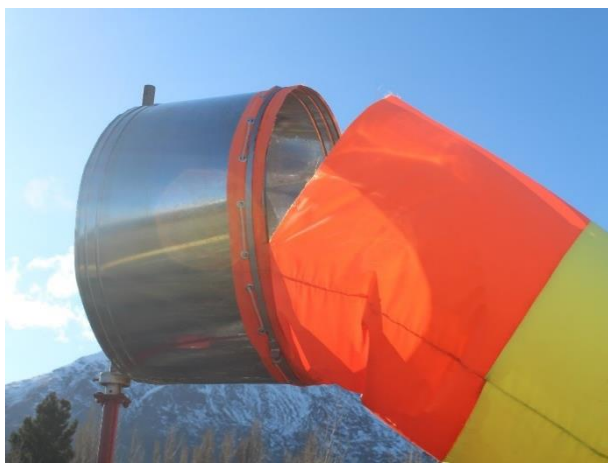
Se constató la rotura de la manga del catavientos<sup>8</sup> cercano al umbral 15 del Aeródromo Puerto Ingeniero Ibáñez, como se observa en la fotografía N° 3 del Anexo N° 8, no dando cumplimiento a lo establecido en el numeral 6.1.1.2 del mencionado Reglamento de Aeródromos DAR 14, en cuanto a que el indicador de dirección del viento deberá estar instalado de modo que indique claramente la dirección del viento en la superficie y sirva como referencia para estimar la velocidad del viento, característica que dadas las condiciones en que se encuentra principalmente el elemento ubicado en el umbral 15, no es posible asegurar.

Fotografía	3
Fecha	04-08-2020
Ubicación	Indicador de dirección del viento umbral 15
Contenido	Manga de WDI rasgada.

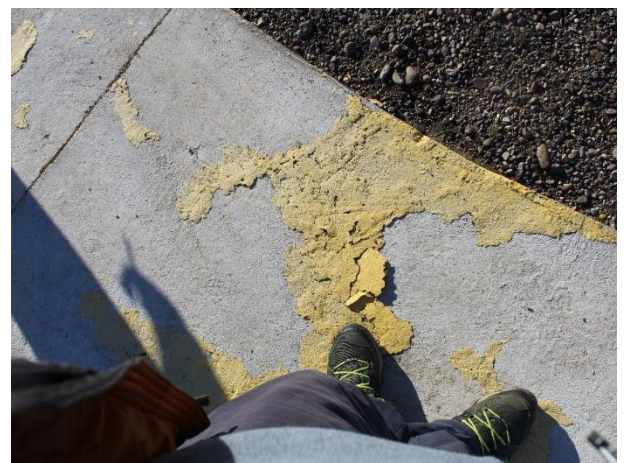
Fotografía	4
Fecha	04-08-2020
Ubicación	Indicador de dirección del viento umbral 15
Contenido	Banda de demarcación de WDI con pintura desprendida.

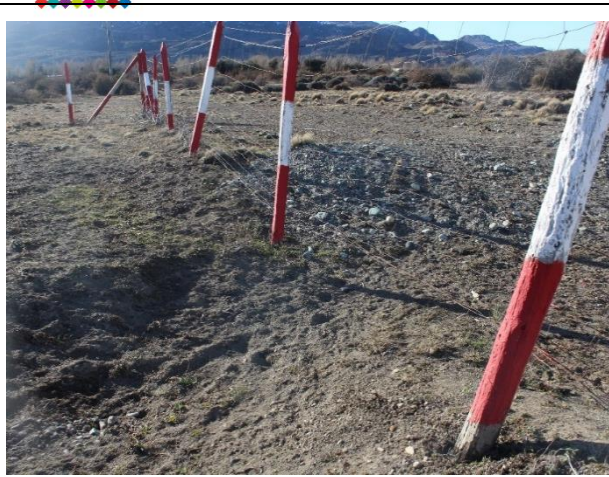
Fotografía	5
Fecha	04-08-2020
Ubicación	Cerco perimetral umbral 33.
Contenido	Cerco perimetral en mal estado.

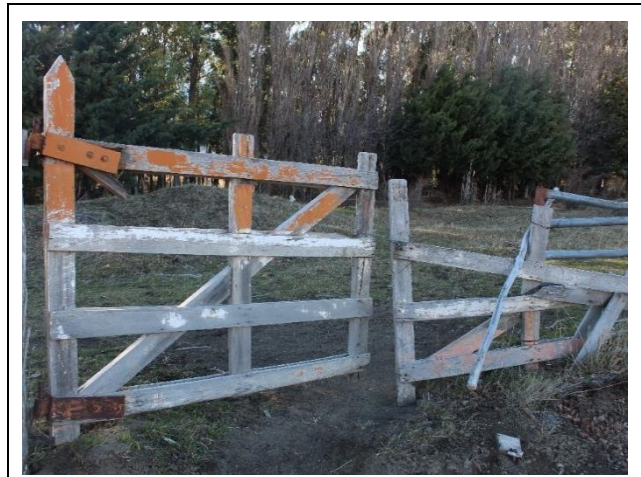
Fotografía	6
Fecha	04-08-2020
Ubicación	Costado acceso a aeródromo.
Contenido	Portón de acceso a predio vecino en mal estado.

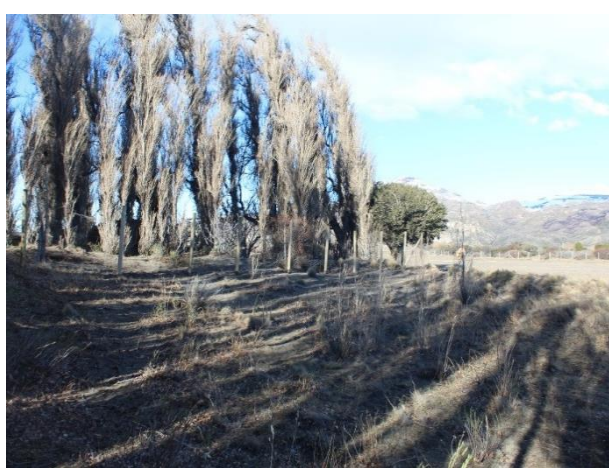
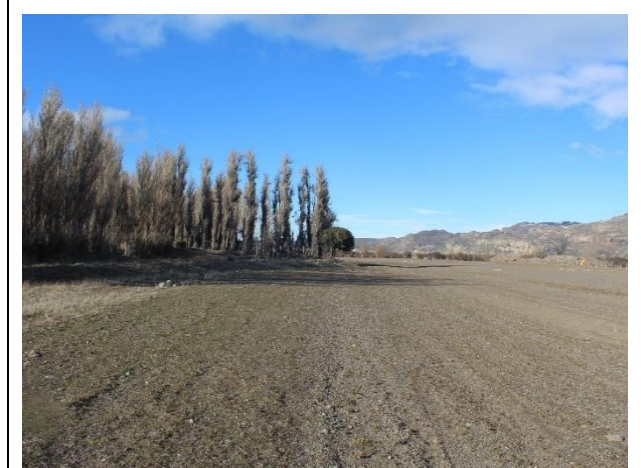
Fotografía	7
Fecha	04-08-2020
Ubicación	Sector Noreste umbral 33.
Contenido	Árboles en zona de transición.

Fotografía	8
Fecha	04-08-2020
Ubicación	Sector Noreste umbral 33.
Contenido	Árboles en zona de transición.

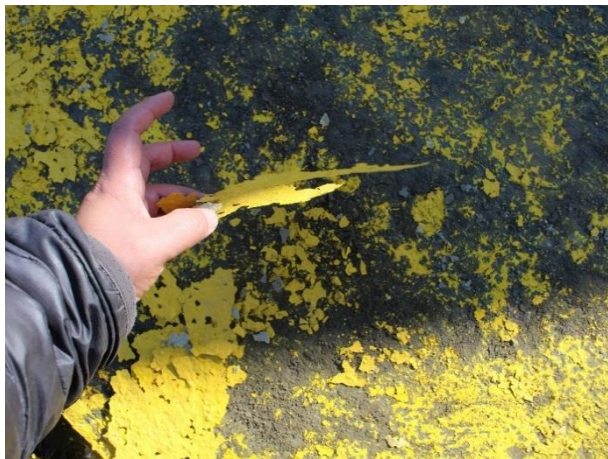
Fotografía	1
Fecha	04-08-2020
Ubicación	Indicador de dirección del viento umbral 08
Contenido	Banda de demarcación de WDI con pintura desprendida.

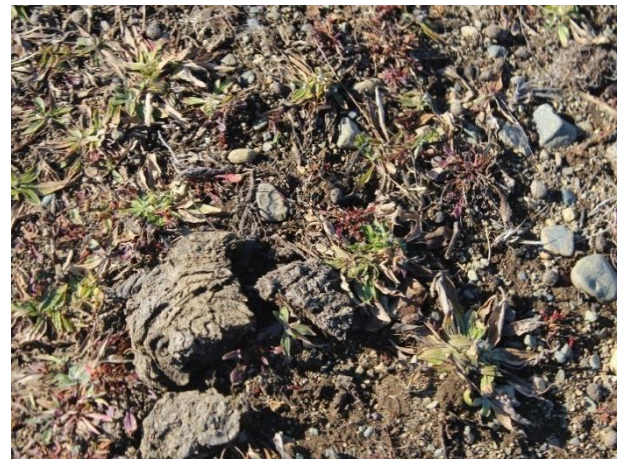
Fotografía	2
Fecha	04-08-2020
Ubicación	Sector sur de aeródromo.
Contenido	Rastros de ganado al interior de aeródromo.
