INFORME FINAL

Dirección Regional de Aeropuertos de Los Lagos

INFORME N° 587 / 2020

Resumen Ejecutivo Informe Final N° 587, de 2020, en la Dirección Regional de Aeropuertos de la Región de Los Lagos y servicios relacionados.

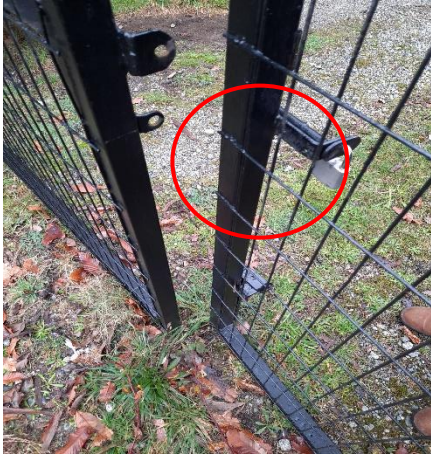
Foto N° 1: Portón de acceso al aeródromo de Cochamó, que pese a contar con candado, es posible su apertura.

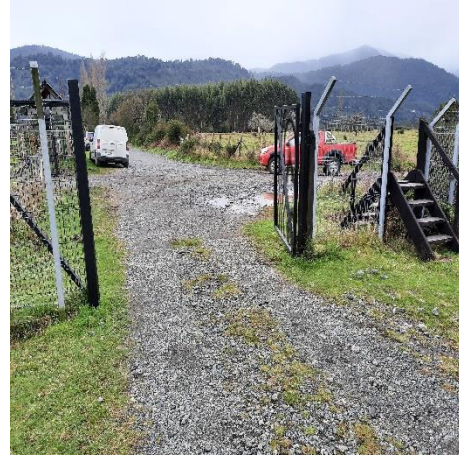
Foto N° 2: Portón de acceso al aeródromo Puelo Bajo, se encontraba abierto al momento de llegar.

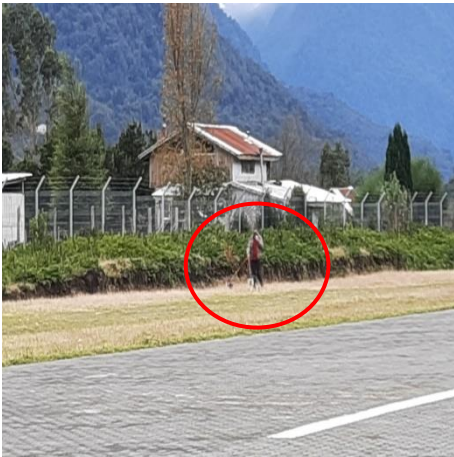
Foto N° 3: Persona al interior del aeródromo Puelo Bajo paseando una mascota sin autorización de ingreso al recinto.

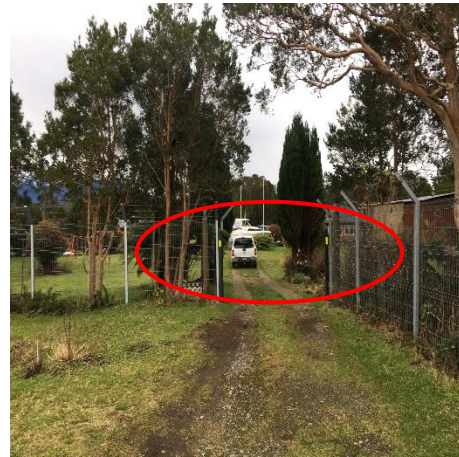
Foto N° 4: Acceso vehicular de persona particular, a través del interior del aeródromo Puelo Bajo.

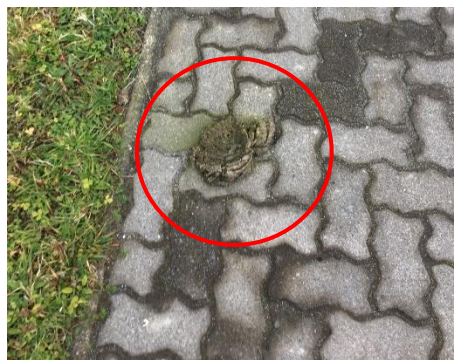
Foto N° 5: Rastro de animal equino en la pista del aeródromo Puelo Bajo.

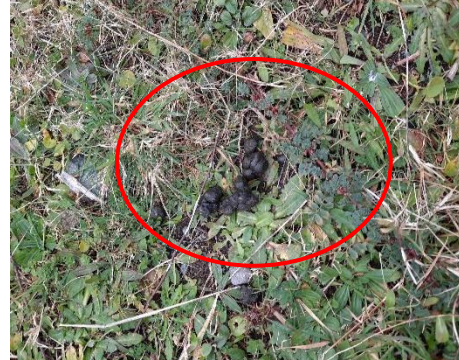
Foto N° 6: Rastro de animal ovino al interior del aeródromo Puelo Bajo.

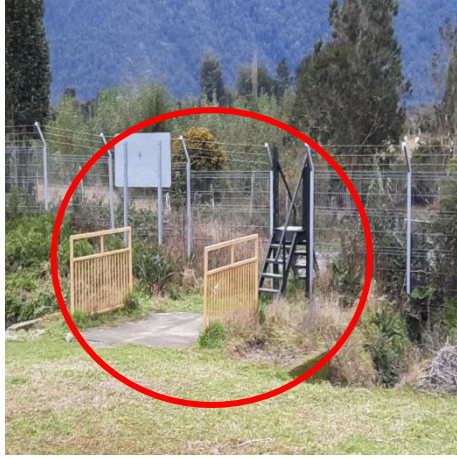
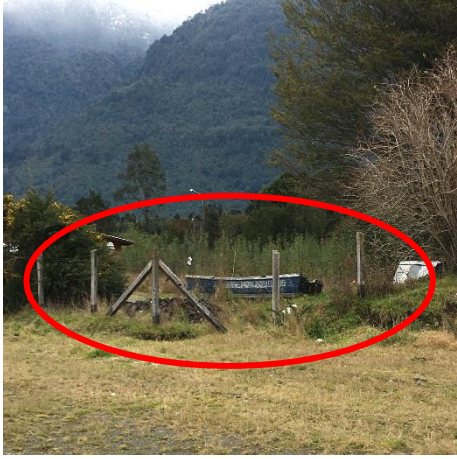
<p>Foto N° 11: Pasada peatonal en aeródromo Puelo Bajo.</p>	<p>Foto N° 12: Propiedad privada que ocupa parte del terreno donde se encuentra emplazado el aeródromo Puelo Bajo, delimitada por un cerco de madera y alambres.</p>

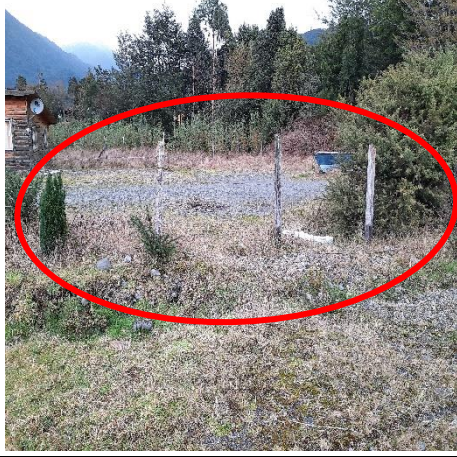
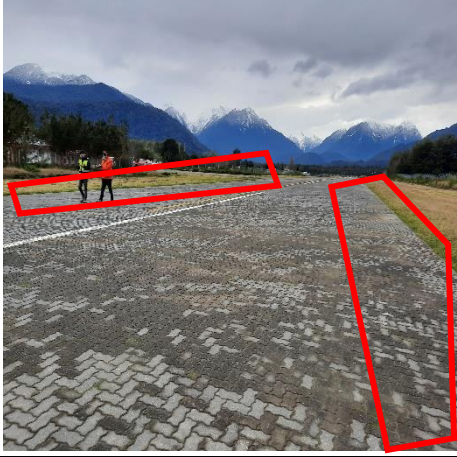
<p>Foto N° 13: Propiedad privada que ocupa parte del terreno de emplazamiento del aeródromo Puelo Bajo, delimitada por un cerco de madera y alambres.</p>	<p>Foto N° 14: Ausencia de demarcación de faja lateral de pista del aeródromo Puelo Bajo.</p>

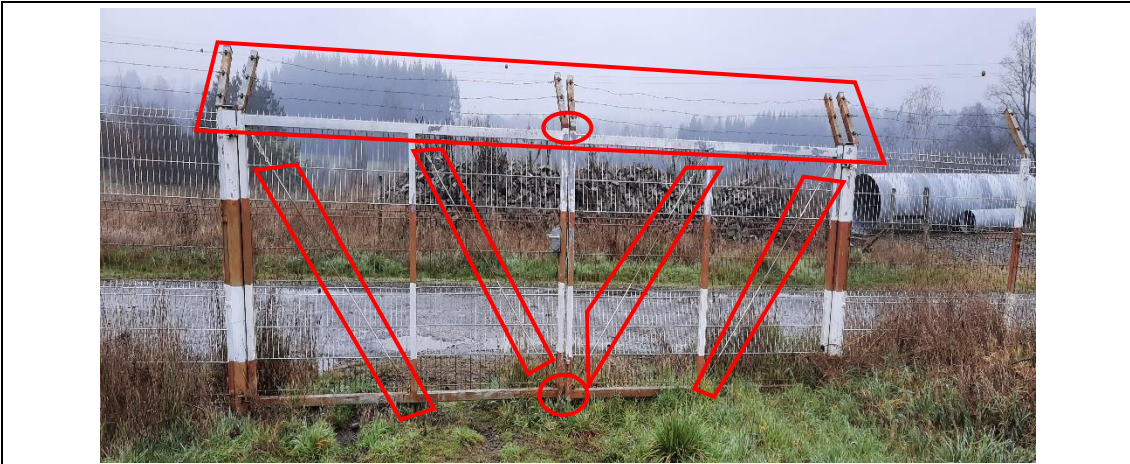
Foto N° 7: Portón perimetral sin contar con los candados de seguridad superior e inferior, sin protección superior con 4 hebras de alambre y sin el doble perfil diagonal en sus hojas.

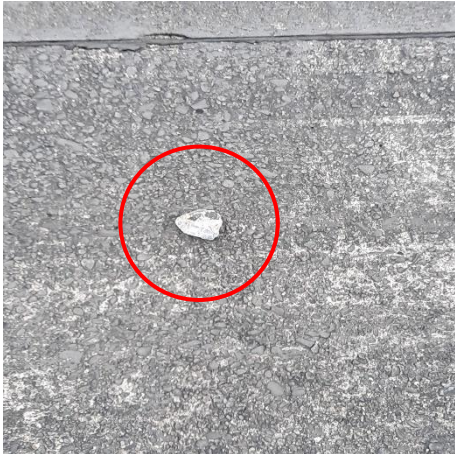
Visitado el aeropuerto El Tepual, el día 31 de julio de 2020, se advirtió la presencia de un objeto en la pista, que da cuenta del desprendimiento de hormigón que sufre la plataforma de aterrizaje, contraviniendo con ello el numeral 9.7.2 del antes mencionado Reglamento de Aeródromos, que establece que, la superficie de los pavimentos (pistas, calles de rodaje, plataformas) deberá mantenerse exenta de piedras sueltas y otros objetos que pudieran causar daños a la estructura o a los motores de las aeronaves, o perjudicar el funcionamiento de los sistemas de a bordo (ver anexo N° 3, fotografía N° 1).

<p>Foto N° 1: Objeto encontrado en la pista de aterrizaje.</p>	<p>Foto N° 2: Fractura en la losa de hormigón de la pista, en las cercanías del umbral 35, próximo a la calle de rodaje Alfa.</p>

Además, informa que mediante el código ID N° 1095-34-0120, la DRAP licitó la “Conservación Rutinaria Aeropuerto El Tepual 2021”, que incluye la conservación completa del área de movimiento, bacheos, sellos de juntas, sellos de grietas, desprendimientos y demarcación completa, para lo cual ha dispuesto de un presupuesto oficial de M\$ 687.670, con fecha estimada de inicio para el mes de enero de 2021.

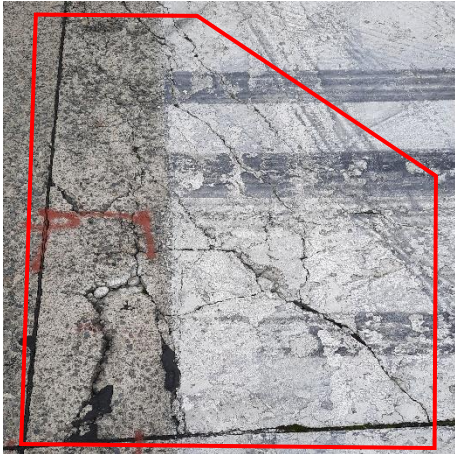
De acuerdo a las indagaciones realizadas en terreno, el 31 de julio de 2020, se detectó la existencia de grietas y fracturas en la losa de la pista, evidenciándose además algunos fragmentos desprendidos, todo lo cual contraviene los numerales 9.7.3 y 9.7.8, ambos del citado Reglamento de Aeródromos, los cuales establecen que, la superficie de una pista deberá conservarse de forma que se evite la formación de irregularidades perjudiciales, la que debe mantenerse en condiciones tales que proporcione buenas características de rozamiento y baja resistencia de rodadura. Además, señala que se eliminarán tan rápida y completamente como sea posible, a fin de minimizar su acumulación, la nieve, hielo, agua estancada, barro, polvo, aceite, depósito de caucho y otras materias extrañas (ver anexo N° 3, fotografías N°s 2 a la 4).

Es del caso señalar, que la aparición de grietas y la omisión de repararlas o sellarlas, puede generar el ingreso de aguas lluvias hacia las capas inferiores del pavimento y posteriormente ocasionar el socavamiento del asfalto o capa de rodadura, situación que importa la necesidad de detectar oportunamente la manifestación de las citadas grietas para evitar un mayor daño a las pistas de los aeródromos.

9. En relación a lo objetado en el numeral 3.2, grietas y fracturas en la pista, del acápite II, examen de la materia auditada, procede que la DRAP realice las reparaciones de los defectos indicados en las fotografías N^{os} 2 a la 4, del anexo N^o 3, e informe documentalmente de ello a esta Contraloría Regional de Los Lagos, en el plazo de 60 días hábiles contado desde la recepción del presente informe (C).

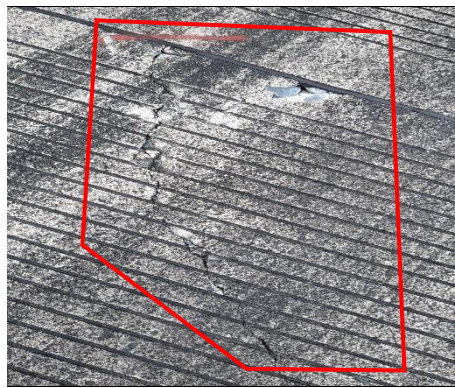
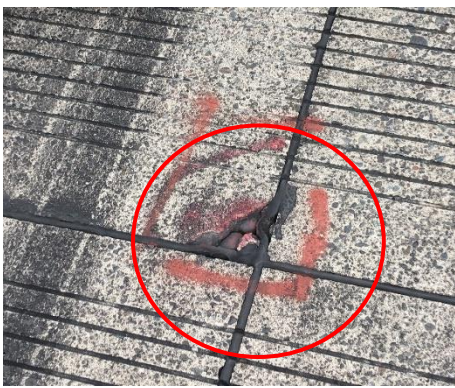
<p>Foto N° 3: Fractura en la losa de hormigón de la pista, en el área de toma de contacto, próxima al umbral 35.</p>	<p>Foto N° 4: Fragmentos de hormigón desprendidos de la pista, en el área de toma de contacto, próxima al umbral 35.</p>

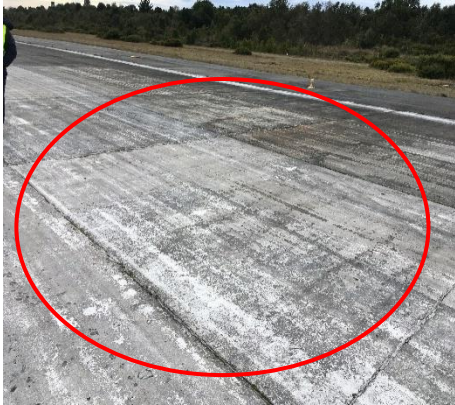
Se comprobó en terreno, el 31 de julio de 2020, el deterioro y/o desgaste de la pintura de las señales demarcadas en la pista, contraviniendo con ello el punto 6.2.8.1 del referido Reglamento de Aeródromos, que dispone que, se dispondrá una señal de faja lateral de pista entre los umbrales de una pista pavimentada cuando no haya contraste entre los bordes de la pista y los márgenes o el terreno circundante; e infringiendo además el mencionado literal c), numeral 7, capítulo 3, del apéndice N° 8, de la citada

<p>Foto N° 5: Desgaste de pintura de las señales de la zona de toma de contacto, próxima al umbral 35.</p>	<p>Foto N° 6: Portón sin 4 hebras de alambre de púas de protección, sin concertina de alambre de navajas dobles, y sin disponer del doble perfil diagonal en cruz, en cada hoja.</p>

En su respuesta, el servicio informa que mediante el código ID N° 1095-34-0120, la DRAP licitó la “Conservación Rutinaria Aeropuerto El Tepual 2021”, que incluye la conservación completa del área de movimiento, bacheos, sellos de juntas, sellos de grietas, desprendimientos y demarcación completa, para lo cual dispuso un presupuesto oficial de M\$ 687.670, con fecha estimada de inicio para el mes de enero de 2021.
