Incidente 1327

Fecha: 04 de enero de 2004				Hora Local: 11:07 horas	
Lugar del suceso: Aeródromo Eulogio Sánchez - Tobalaba				Región: Metropolitana	
Marca y modelo de la aeronave: PIPER PA-18				Año de fabricación: 1953	
Número de motores / marca y modelo: 01 / CONTINENTAL C-90-12F				Daños a la aeronave: Menores	
Lesiones	Tripulación	Pasajeros	Otros	Piloto al mando (tipo licencia): Piloto Privado de Aviación Edad: 60 años	
Mortales	-	-	-		
Graves	-	-	-		
Leves/Ninguna	1	-	-		
Experiencia de Vuelo del Piloto al mando				Tipo de Operación: Aviación General	
Total horas de vuelo: 1.100:00 horas				Fase de la Operación: Carrera de aterrizaje	
Total horas de vuelo en el material: 200:00 horas

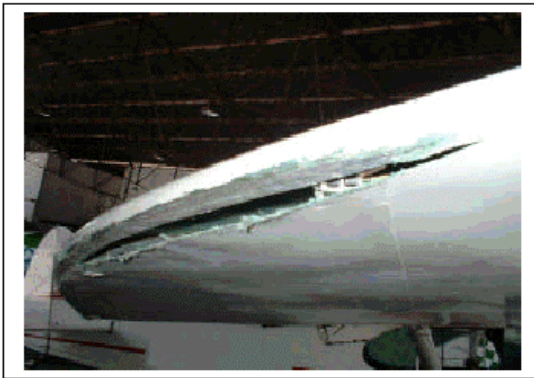
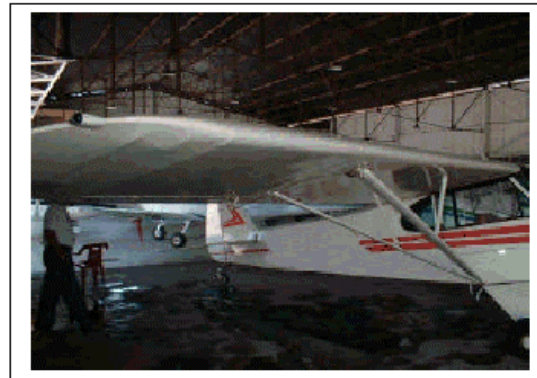
El arribo en Tobalaba fue a las 11:07 H.L., sin problemas durante el toque de ruedas con la pista. No obstante, durante la carrera de aterrizaje la aeronave efectuó un giro de 180° (carrusel), por lo cual topó la punta del ala derecha con el terreno.

La causa de este incidente, fue la pérdida del control direccional de la aeronave por parte del piloto, durante la carrera de aterrizaje

Difundir a los Clubes Aéreos y Privados, que cuenten con aeronaves con tren de aterrizaje convencional, las precauciones que deben tener los pilotos en las fases de aterrizaje y despegue. Asimismo planifiquen el abandono de la pista activa una vez que la aeronave se encuentre efectivamente controlada.
