Accidente 1329

Fecha: 25 de enero de 2004				Hora Local: 11.15 horas	
Lugar del suceso: Quillón				Región: Octava	
Marca y modelo de la aeronave: Cessna 172C				Año de fabricación: 1962	
Número de motores / marca y modelo: 01 Teledyne Continental – O-300-B				Daños a la aeronave: Mayores	
Lesiones	Tripulación	Pasajeros	Otros	Piloto al mando (tipo licencia): Piloto Privado de Aviación Edad: 28 años	
Mortales	-	-	-		
Graves	-	-	-		
Leves/Ninguna	1	2	-		
Experiencia de Vuelo del Piloto al mando				Tipo de Operación: Aviación General	
Total horas de vuelo: 83:20 horas				Fase de la Operación: En vuelo	
Total horas de vuelo en el material: 70:00 horas

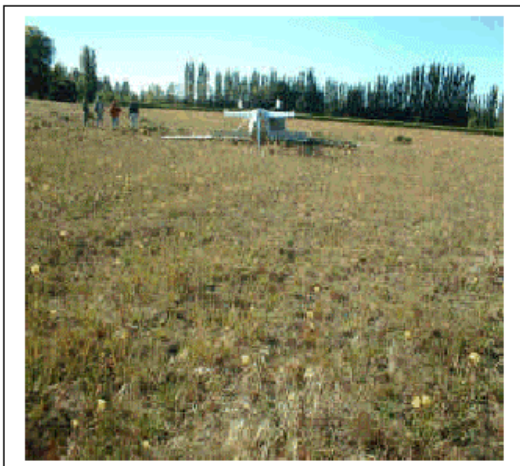
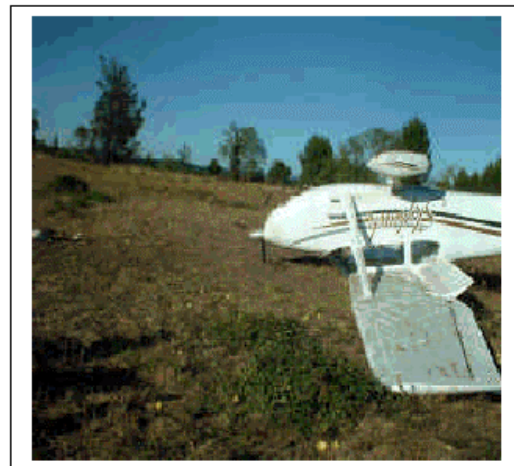
Cuando el piloto tenía a la vista el aeródromo, el motor de la aeronave comenzó a ratear hasta detenerse, por lo cual el piloto debió efectuar un aterrizaje forzoso en un predio particular.

A consecuencia de lo anterior, el piloto y un pasajero resultaron ilesos, el segundo pasajero con lesiones leves y la aeronave con daños de consideración.

El accidente se debió a una falla operacional, por continuar el vuelo visual en condiciones meteorológicas adversas, lo que originó el agotamiento de combustible y la detención del motor en vuelo.

Los encargados de Prevención de Accidentes e Incidentes de Aviación analicen el presente caso con el propósito de dar a conocer las medidas preventivas, que en ella se señalan.
