Accidente 1330

Fecha: 27 de enero de 2004				Hora Local: 19:30 horas	
Lugar del suceso: Los Ángeles				Región: Octava	
Marca y modelo de la aeronave: Air Tractor - AT-802				Año de fabricación: 1993	
Número de motores / marca y modelo: 1 / Pratt & Whitney - PT6A-65AR				Daños a la aeronave: Mayores	
Lesiones	Tripulación	Pasajeros	Otros	Piloto al mando (licencia): Piloto Comercial de Avión Edad: 40 años	
Mortales	-	-	-		
Graves	-	-	-		
Leves/Ninguna	1	-	-		
Experiencia de Vuelo del Piloto al mando				Tipo de Operación: Trabajo Aéreo	
Total horas de vuelo: 4.000:00 horas				Fase de la Operación: Crucero	
Total horas de vuelo en el material: 220:00 horas

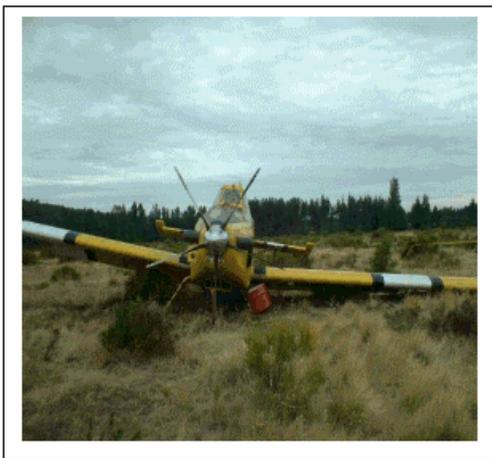
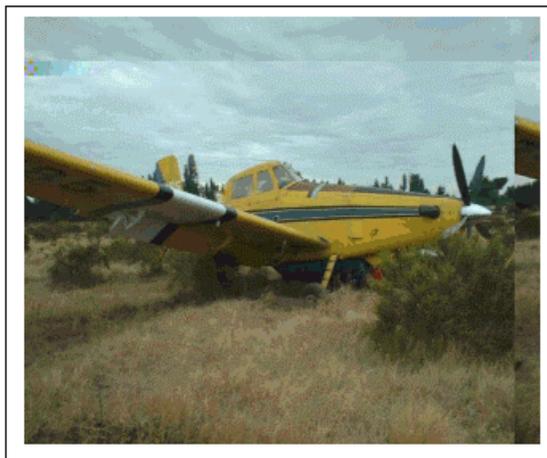
La causa probable del accidente, habría sido la detención del motor en vuelo provocada por la interrupción del flujo de combustible, al dejar de funcionar la unidad de control de éste (FCU), debido a lo cual el piloto de la aeronave debió realizar un aterrizaje forzoso.

La falla en el eje de mando de la caja de engranajes, que provocó la desconexión del accesorio que surte de combustible al motor (FCU).

La conveniencia, que los explotadores de aeronaves que operan en Chile con este tipo de motor, den cumplimiento en alguna de las etapas de mantenimiento programado a la inspección boroscópica, señalada en el Boletín de Servicio de fecha 26 de septiembre de 1991 y de acuerdo a la condición del eje de mando y rodamiento, a lo establecido en el Boletín de Servicio Pratt Whitney de fecha 11 de julio de 2003, en el sentido de cambiar el eje de mando y agregar un rodamiento de soporte a este eje.
