Accidente 1332

Fecha: 06 de febrero de 2004				Hora Local: 15:40 horas	
Lugar del suceso: Osorno				Región: Décima	
Marca y modelo de la aeronave: Aerolitos - Aeromaster				Año de fabricación: 1992	
Número de motores / marca y modelo: 1 / Rotax - 618				Daños a la aeronave: Mayores	
Lesiones	Tripulación	Pasajeros	Otros	Piloto al mando (licencia): Operador Ultraliviano Motorizado Edad: 66 años	
Mortales	-	-	-		
Graves	-	-	-		
Leves/Ninguna	1	-	-		
Experiencia de Vuelo del Operador de Ultraliviano				Tipo de Operación: Aviación General	
Total horas de vuelo: 300:00 horas				Fase de la Operación: Despegue	
Total horas de vuelo en el material: 300:00 horas

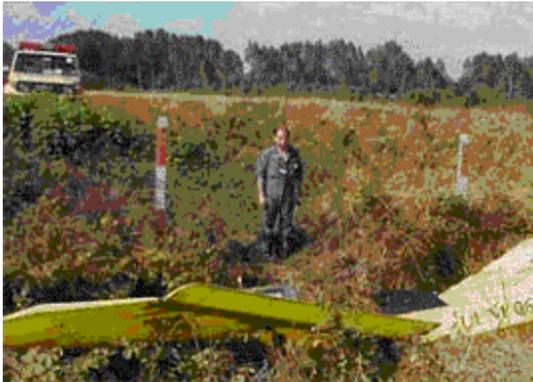
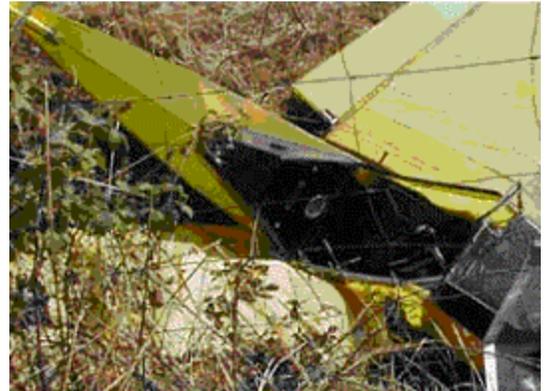
- La pérdida de potencia que tuvo el motor posterior al despegue, se debió a que el seguro de la piola del acelerador se encontraba fuera de su posición (perno suelto), impidiendo el control del acelerador.
- El Operador del Ultraliviano tenía su credencial al día y sin observaciones.
- A consecuencia del aterrizaje de emergencia, la aeronave resultó con daños mayores y el piloto ileso.

El accidente se produjo por falla mecánica, debido a que el cable del acelerador se salió del extremo donde está fijado, el que cuenta sólo con un tornillo que está adherido a la manilla del acelerador, llevando el motor a posición de ralentí, a raíz de lo cual el piloto debió efectuar un aterrizaje forzoso.

No tener un tope limitador en el recorrido de la palanca de accionamiento del acelerador.

Difundir entre los propietarios y operadores de Ultralivianos los antecedentes de esta Investigación.
