Accidente 1334

Fecha: 21 de febrero de 2004				Hora Local: 10:30 horas	
Lugar del suceso: San Clemente - Talca				Región: Séptima	
Marca y modelo de la aeronave: Grumann - G164				Año de fabricación: 1972	
Número de motores / marca y modelo: 1 / Pratt & Whitney - R-985 AN-14B				Daños a la aeronave: Mayores	
Lesiones	Tripulación	Pasajeros	Otros	Piloto al mando (licencia): Piloto comercial avión Edad: 47 años	
Mortales	-	-	-		
Graves	-	-	-		
Leves/Ninguna	1	-	-		
<u>Experiencia de Vuelo del Piloto al mando</u> Total horas de vuelo: 4.200:00 horas Total horas de vuelo en el material: 128:00 horas				Tipo de Operación: Trabajo aéreo de fumigación Fase de la Operación: En vuelo

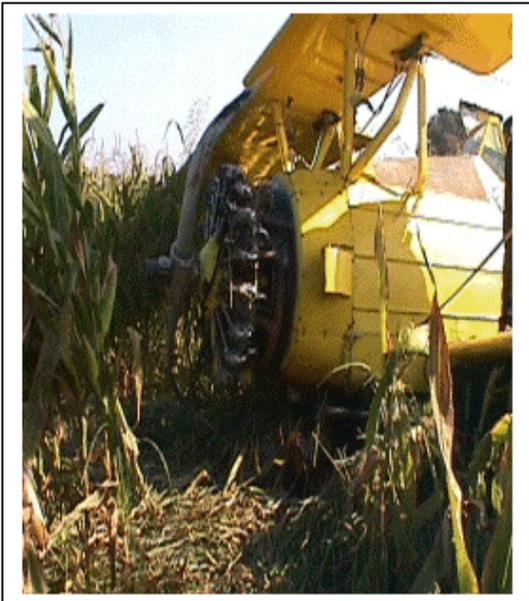
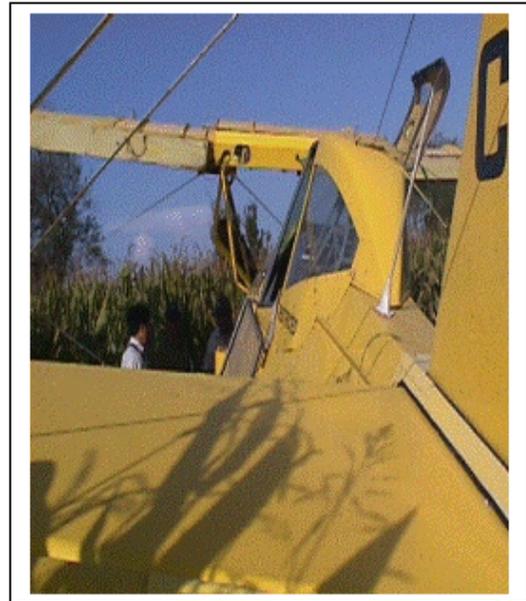
- El piloto se encontraba realizando un vuelo de fumigación agrícola, cuando experimento pérdida de RPM.
- Los tornillos del magneto izquierdo, se encontraban instalados sin sus golillas de presión.

- Los hilos de los tornillos presentaban huellas antiguas de punteo o martillado de fijación.
- La pérdida de potencia del motor, se debió a una falla en el magneto izquierdo.
- La Repair Station N° CP2R750K confirmó haber realizado el overhaul del magneto izquierdo en su taller de U.S.A., Oklahoma.
- La aeronave tenía el certificado de aeronavegabilidad al día y sin observaciones.
- El piloto al mando de la aeronave, al momento del accidente, se encontraba con su licencia de vuelo al día.
- A consecuencia del aterrizaje de emergencia, la aeronave resultó con daños mayores en su estructura.
- Como consecuencia del accidente, el piloto de la aeronave resultó ileso.
- La documentación de respaldo del overhaul del magneto izquierdo fue autenticada por la F.A.A.

La causa del accidente fue de carácter mecánica producida por una falla del magneto izquierdo por daños en su interior, debido a que el rotor distribuidor de éste, se salió de su posición normal de giro, al soltarse los dos tornillos de sujeción, generando la pérdida de potencia del motor.

- Que, los tornillos de sujeción no recibieron el tratamiento de punteo o martillado, durante su última reparación.

- Que, los tornillos de fijación del rotor distribuidor se encontraran sin sus golillas de presión, las cuales habrían permitido aumentar su afianzamiento interno.

Que se informe a la F.A.A. los resultados de la presente investigación para conocimiento y fines pertinentes.
