Accidente 1336

Fecha: 28 de febrero de 2004				Hora Local: 14:00 horas	
Lugar del suceso: 6,5 Mn. al Surweste de la localidad de Lolol				Región: Sexta	
Marca y modelo de la aeronave: KOL B, MK2				Año de fabricación: 1990	
Número de motores / marca y modelo: 1 / Rotax N° 3814790				Daños a la aeronave: Mayores	
Lesiones	Tripulación	Pasajeros	Otros	Piloto al mando (tipo licencia): Operador Ultraliviano Motorizado Edad: 62 años	
Mortales	-	-	-		
Graves	-	-	-		
Leves/Ninguna	1	-	-		
<u>Experiencia de Vuelo del Piloto al mando</u>				Tipo de Operación: Aviación Deportiva	
Total horas de vuelo: 2.000:00 horas				Fase de la Operación: Crucero	
Total horas de vuelo en el material: -.-

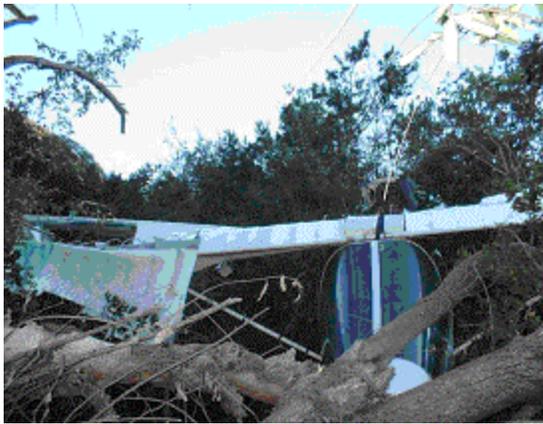
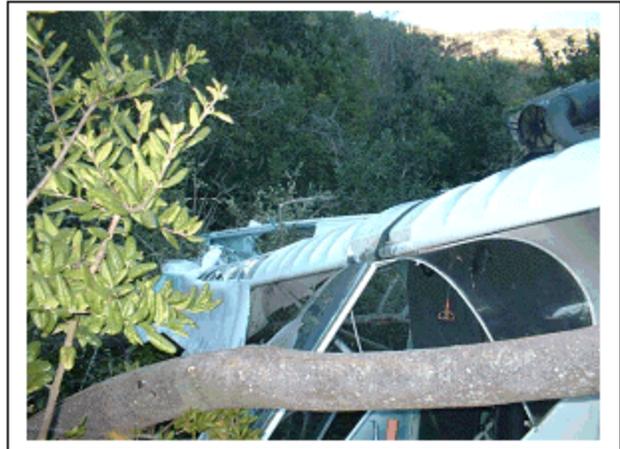
- El Operador de Ultraliviano, tenía su credencial vigente al momento del accidente.
- El Operador del Ultraliviano cuenta con un registro de mantenimiento de su aeronave, solamente relacionado al motor, no así a la estructura.
- El Operador, mientras se encontraba en vuelo, quedó sin control de los alerones de su aeronave.
- El Operador del Ultraliviano, activó el sistema de seguridad BRS (paracaídas balístico), funcionando en forma correcta.
- El sistema de sujeción a la estructura del perno del balancín N° 79, era en base a soldadura.
- El perno en cuestión debe soportar esfuerzos constantes, ya que en él, pivotea una biela que acciona dos tubos para dar movimiento a los alerones.
- El perno en el cual debe pivotar el balancín o biela N° 79 que acciona los alerones, se encontraba cortado, por lo cual dicho perno no cumplía con su función.

La causa del accidente fue la pérdida de control de alerones de la aeronave ultraliviano en vuelo, producida por la ruptura del perno en el cual pivotea el balancín o biela N°79.

- El diseño de la aeronave que contempla la sujeción del perno en el que pivotea el balancín o biela N° 79 en base a soldadura, esto sumado al trabajo que realiza dicho perno y los esfuerzos a que estuvo sometido en el tiempo habría producido la fatiga del material.
- Es probable que la soldadura utilizada en la sujeción del perno en cuestión, haya comprometido su estructura, la cual con el tiempo se fatigó y cortó.

- Que se efectúe Charlas a los Operadores de Ultralivianos a motor, con el propósito de comentar este caso para que se adopten las precauciones que correspondan, tendientes a evitar su repetición y a la vez comentar los beneficios del uso de un sistema de seguridad a base del paracaídas balístico.
- Informar al fabricante y propietarios que cuenten con aeronaves de similares características, sobre las causas de este accidente.
