Incidente 1339

Fecha: 07 de marzo de 2004				Hora Local: 14:50 horas	
Lugar del suceso: Aeródromo Torreón - Coelemu				Región: Octava	
Marca y modelo de la aeronave: PZL – Mielec - PZL – M18 B				Año de fabricación: 1982	
Número de motores / marca y modelo: 1 / PZL – KALIS2 – AS2				Daños a la aeronave: Menores	
Lesiones	Tripulación	Pasajeros	Otros	Piloto al mando (tipo licencia): Piloto Comercial de Avión Edad: 43 años	
Mortales	-	-	-		
Graves	-	-	-		
Leves/Ninguna	1	-	-		
Experiencia de Vuelo del Piloto al mando				Tipo de Operación: Trabajo Aéreo	
Total horas de vuelo: 1950:00 horas				Fase de la Operación: Taxeo	
Total horas de vuelo en el material: 500:00 horas

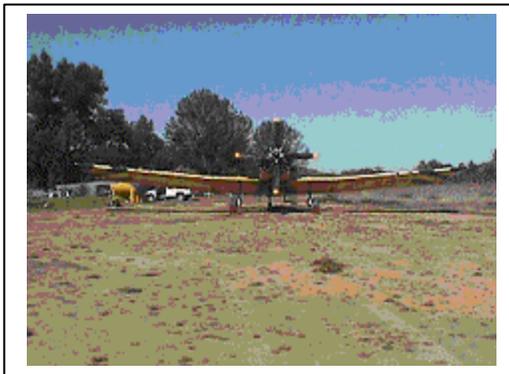
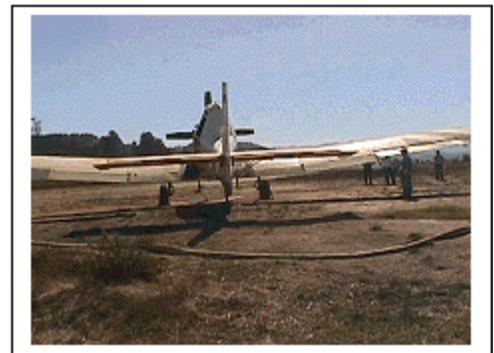
Efectuó los últimos 150 metros en línea recta y no usó frenos. A unos 100 metros del cabezal, trató de frenar par virar en dirección del despegue, constatando que los frenos no funcionaban, por lo que detuvo el motor. La aeronave continuó en movimiento deteniéndose finalmente en un cerco perimetral.

A consecuencia de lo anterior, el piloto resultó ileso y la aeronave con daños de tipo menor.
