### Incidente 1340

Fecha: <b>03 de mayo de 2004</b>				Hora Local: <b>14:55 horas</b>	
Lugar del suceso: <b>Aeródromo Los Cerrillos</b>				Región: <b>Metropolitana</b>	
Marca y modelo de la aeronave: <b>Piper PA-28</b>				Año de fabricación: <b>1978</b>	
Número de motores / marca y modelo: <b>1 / Lycoming O-320 E2A</b>				Daños a la aeronave: <b>Menores</b>	
Lesiones	Tripulación	Pasajeros	Otros	Piloto al mando (tipo licencia): <b>Piloto Privado de Aviación</b> Edad: <b>29 años</b>	
Mortales	-	-	-		
Graves	-	-	-		
Leves/Ninguna	<b>1</b>	<b>1</b>	-		
Experiencia de Vuelo del Piloto al mando				Tipo de Operación: <b>Aviación General</b>	
Total horas de vuelo: <b>54:48 horas</b> Total horas de vuelo en el material: <b>01:00 hora</b>				Fase de la Operación: <b>Aterrizaje</b>

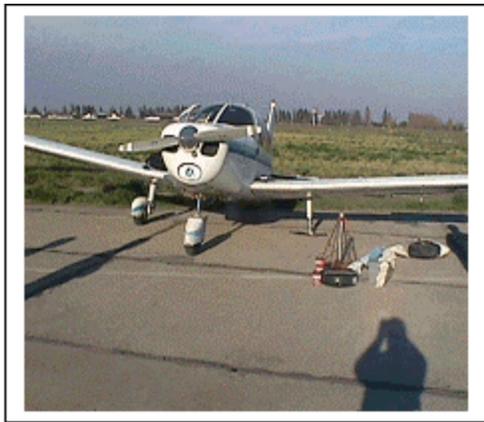
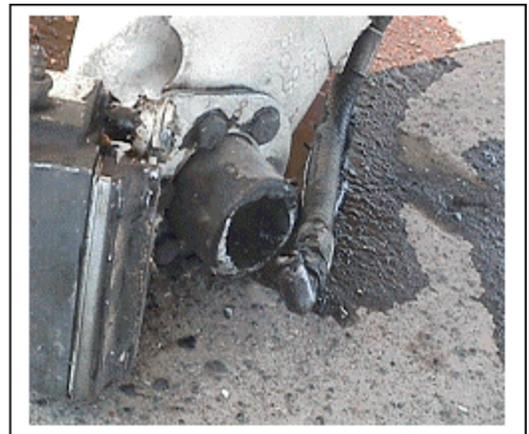
Al descender ambos pilotos de la aeronave, se percataron que la rueda izquierda de la pierna del tren principal se encontraba desprendida.

- Las pruebas a la cual fue sometida la pierna del tren de la aeronave, indicaron que este componente se habría quebrado por fatiga, debido a una grieta pre-existente, derivado de una pérdida de la condición del material.

La causa del incidente, se debió al corte del eje de la rueda del tren principal izquierdo, debido a una fatiga del material.

Falta de una detección oportuna de la fatiga del material, debido a que el componente dañado, no tiene inspecciones específicas para detectar grietas.

En futuras Charlas de Prevención a las ETEAS, se comente este incidente a los encargados del mantenimiento de este tipo de material de vuelo, a fin de que observen e inspeccionen el material del tren de aterrizaje para verificar su condición.
