Accidente 1341

Fecha: 11 de mayo de 2004				Hora Local: 14:15 horas	
Lugar del suceso: Puntilla Zapallar - Curicó				Región: Séptima	
Marca y modelo de la aeronave: Cessna - 172M				Año de fabricación: 1975	
Número de motores / marca y modelo: 1 / Lycoming - O-320 E2D				Daños a la aeronave: Destruída	
Lesiones	Tripulación	Pasajeros	Otros	Piloto al mando (licencia): Piloto comercial de avión Edad: 24 años	
Mortales	1	1	-		
Graves	-	1	-		
Leves/Ninguna	-	-	-		
<u>Experiencia de Vuelo del Piloto al mando</u>				Tipo de Operación: Trabajo Aéreo	
Total horas de vuelo: 466:00 horas				Fase de la Operación: En vuelo	
Total horas de vuelo en el material: 281:30 horas

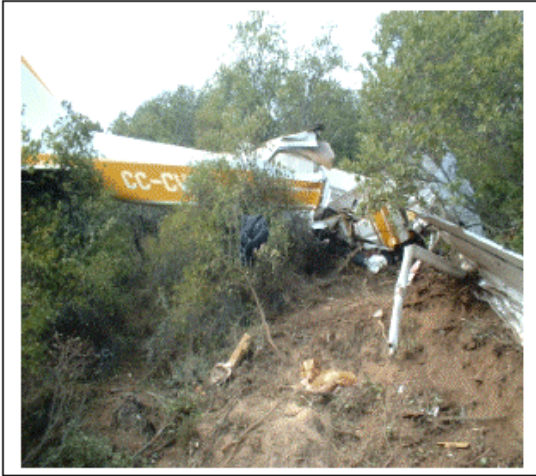
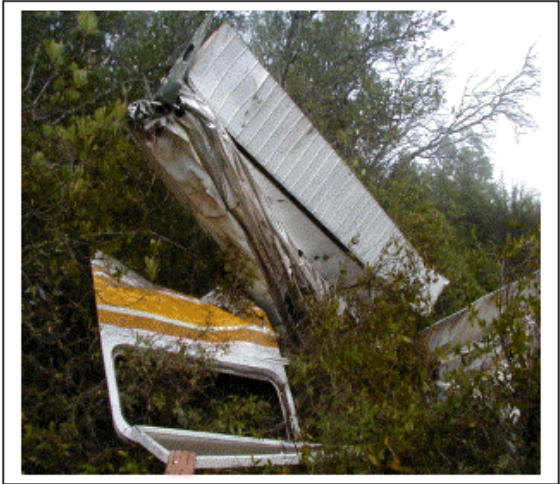
La aeronave por efecto del impacto resultó con daños mayores.

- El piloto de la aeronave efectuó un vuelo bajo la regla de vuelo visual, en condiciones meteorológicas IMC.
- El piloto de la aeronave perdió las referencias visuales, impactando con un árbol y posteriormente con un cerro.
- El piloto y un pasajero fallecieron posteriormente en el Hospital de Curicó.
- La aeronave producto del impacto contra el cerro, resultó con daños mayores.
- La aeronave posterior al impacto quedó esparcida en un radio de 15 mts.
