Incidente 1342

Fecha: 05 d junio de 2004				Hora Local: 13:03 horas	
Lugar del suceso: Aeródromo Los Cerrillos				Región: Metropolitana	
Marca y modelo de la aeronave: Champion 7EC				Año de fabricación: 1957	
Número de motores / marca y modelo: 01 Continental C-90				Daños a la aeronave: Menores	
Lesiones	Tripulación	Pasajeros	Otros	Piloto al mando (tipo licencia): Piloto P privado de avión Edad: 47 años	
Mortales	-	-	-		
Graves	-	-	-		
Leves/Ninguna	1	-	-		
Experiencia de Vuelo del Piloto al mando				Tipo de Operación: Aviación General	
Total horas de vuelo: 356:00 horas				Fase de la Operación: Aterrizaje	
Total horas de vuelo en el material: 280:00 horas

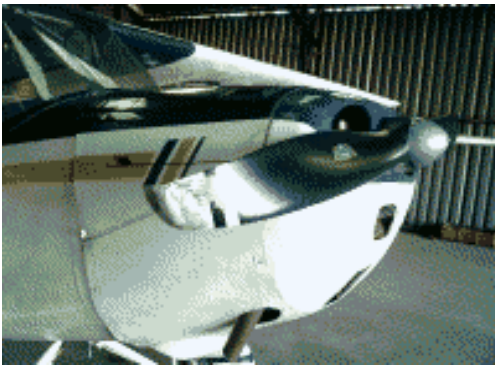
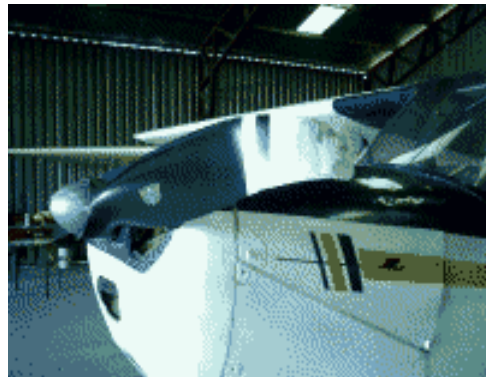
La aeronave se desplazó hacia el sector este de la franja de la pista (hacia la izquierda en el sentido del aterrizaje), luego el piloto efectuó una corrección que lo llevó a ingresar en un semi carrusel (hacia la derecha), acto seguido la aeronave realizó un movimiento de cabeceo, levantando la cola, impactando la hélice con la superficie de la pista, dañándose ambas palas.

- El incidente ocurrido a la aeronave, no se debió a factores relativos a la aeronavegabilidad del avión y su sistema de mantenimiento.
- El incidente se inició con la pérdida del control de la aeronave por parte del piloto, luego de un ligero bote, que no fue adecuadamente controlado llevando a la aeronave a un semi carrusel, aplicando el piloto probablemente una porción de frenos que llevó a producir un cabeceo de la nariz del avión, levantando la cola, razón por la cual la hélice llegó a golpear la superficie de la pista.

La causa más probable del incidente fue la pérdida del control de la aeronave por parte del piloto, durante la carrera de aterrizaje y el posible uso de los frenos, que llevó al avión a pivotar sobre las ruedas principales del tren de aterrizaje, golpeando con la hélice la superficie de la pista.

- Someter al piloto a un reentrenamiento con un instructor en prácticas de aterrizajes, en este modelo de aeronaves convencionales.
- Considerar en las estandarizaciones de instructores y pilotos por parte del área de Aviación General, reiterar las técnicas de aterrizaje en aviones con tren de aterrizaje convencional.
