### **INFORME FINAL ACCIDENTE DE AVIACIÓN Nº 1815OR**

Aeronave : AVIÓN MARCA CESSNA, MODELO  
172N.

Lugar : AERÓDROMO VIÑA DEL MAR (SCVM),  
VIÑA DEL MAR, REGIÓN DE  
VALPARAÍSO.

Fecha : 23 DE FEBRERO DE 2017.

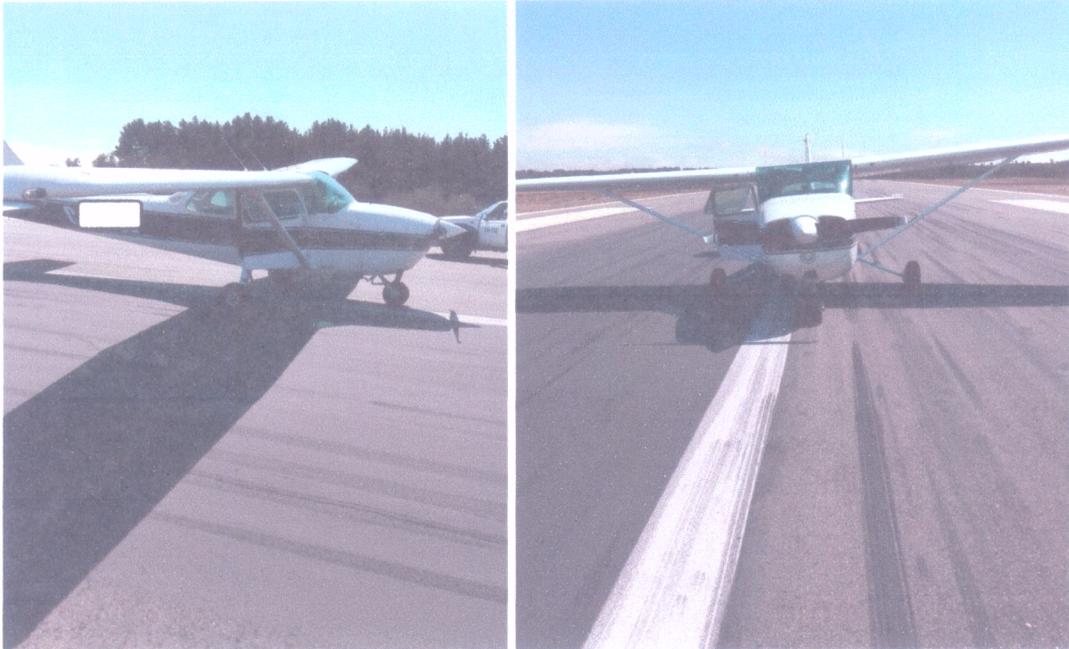
Fotografías N° 1. Posición del avión en la pista de aterrizaje.

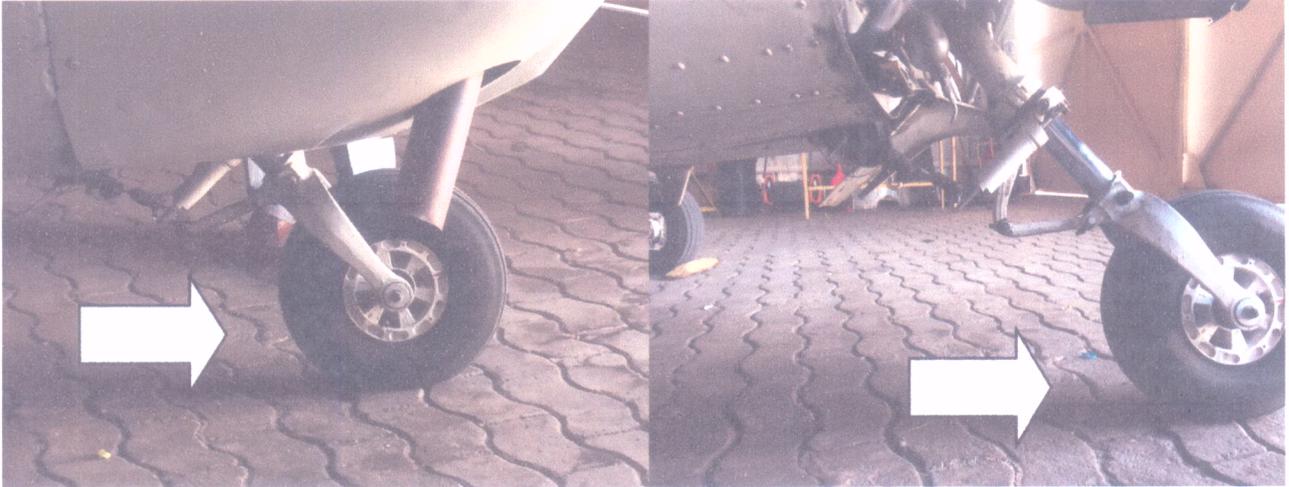
- f) El tren de aterrizaje de nariz estaba inclinado hacia adelante en un ángulo de 45°. Los remaches que unen el fitting de amarra inferior con la estructura del fuselaje, estaban desgarrados y fracturados (debido al sobre esfuerzo).

- g) Las fracturas encontradas eran del tipo instantáneas frágil, características a las provocadas por sobre esfuerzos de tensión y flexión.
- h) Los desgastes y deformaciones en las puntas de las palas de las hélices son concordantes con el impacto contra la superficie de la pista.

Fotografías N° 2. Desplazamiento del tren de aterrizaje de nariz hacia adelante.

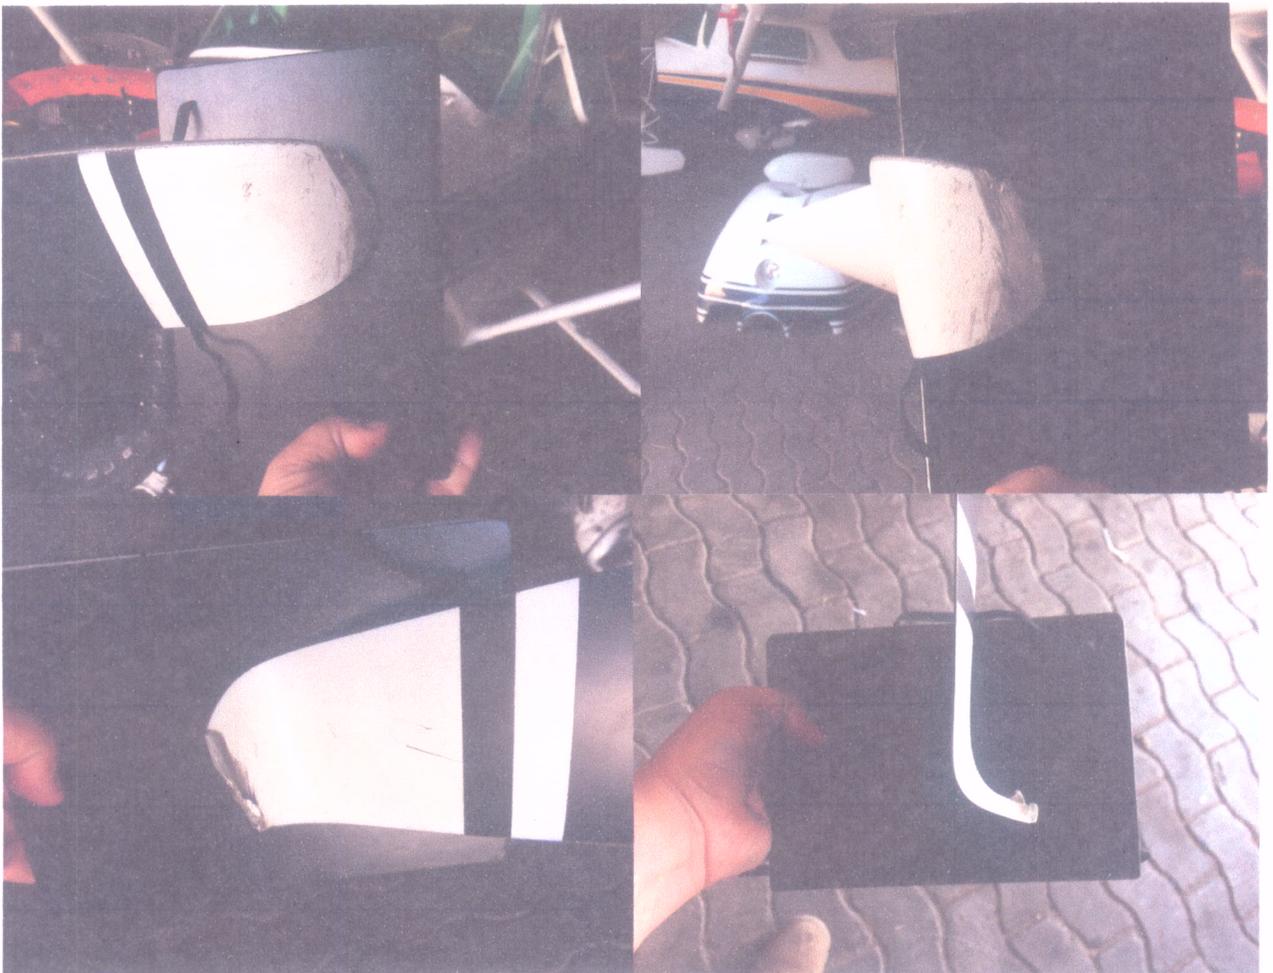
Fotografía N°3. Deformaciones y desgastes en las palas de la hélice.

Inspección de motor por daños en la hélice.

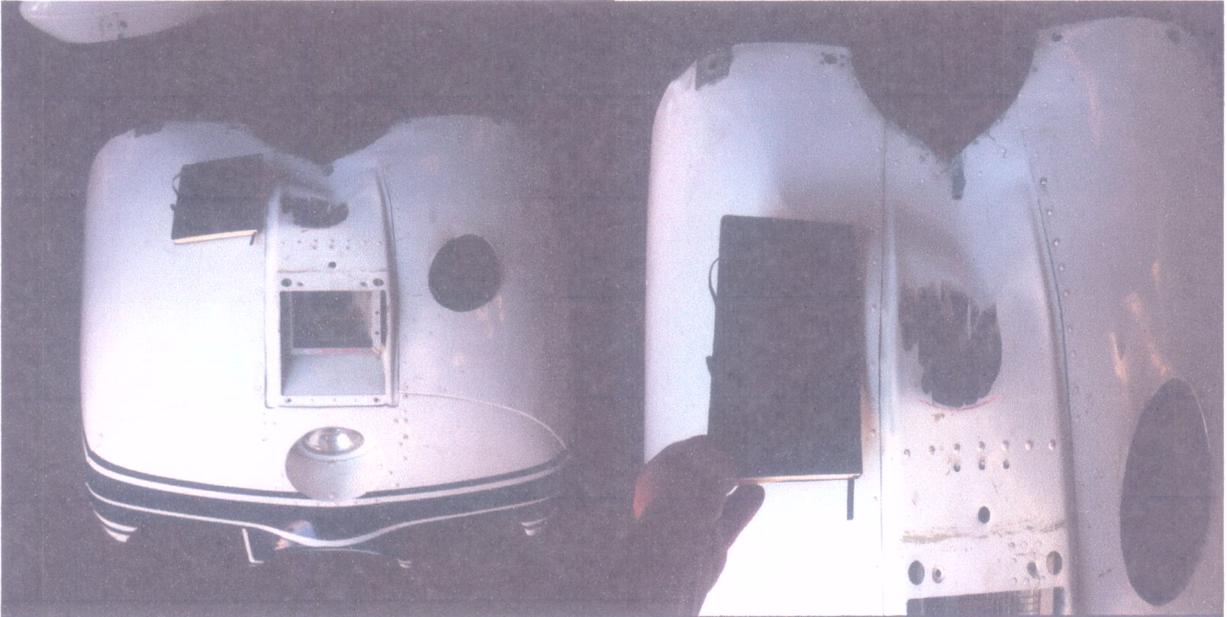
- 3.1. **Fuselaje:** Deformaciones y fracturas en los recubrimientos de la zona inferior y deformación en la parte inferior del mamparo cortafuego.
- 3.2. **Tren de aterrizaje:** Deformación en el carenado de la pierna del tren principal derecho, fitting inferior del tren de nariz desprendido desde la parte inferior del fuselaje y varilla actuadora del sistema de dirección en tierra (steering) derecho, fracturada y deformada.
- 3.3. **Motor:** Capota inferior con deformaciones.
- 3.4. **Hélice:** Ambas palas con deformaciones y desgastes en sus externos. Una de las palas doblada hacia atrás y la otra hacia adelante.

Fotografía N°4. Daños en capota inferior de motor.
