OBJ.: Aprueba D.A. N° 2009-01,  
sobre Motores T53-L-13B  
Honeywell International  
Inc.

EXENTA N° 08/2/3/5457

## DIRECTIVA DE AERONAVEGABILIDAD

### 2009-01 Motores T53-L-13B Honeywell International Inc.

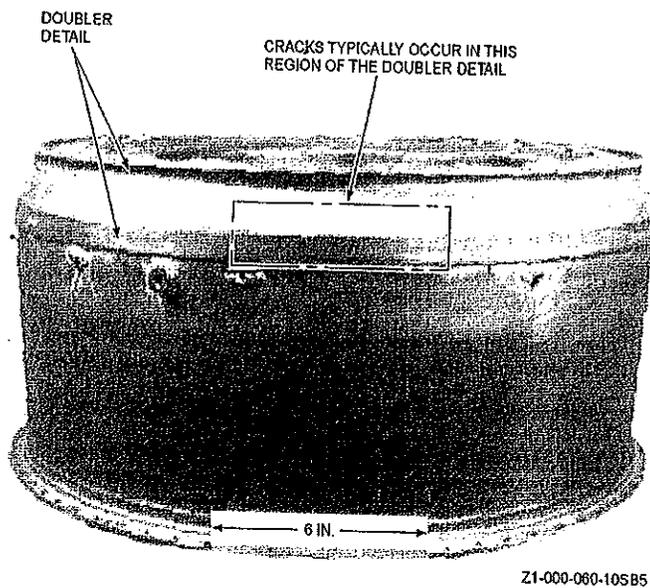
Figura 1

Respecto de esta anomalía, HONEYWELL establece que las anomalías de grietas por fatiga en el área afectada se desarrollan a partir del interior de los CCH por picaduras de corrosión y también asume que en una reparación de una grieta por soldadura en el CCH hay un alto potencial para que se produzcan grietas adicionales, las que pueden o no ser visibles.

- b.- Efectúe la inspección visual inicial de forma detallada en el área (doubler detail) alrededor de toda la circunferencia, comprendida entre los puntos A y B de los Carter de Cámara de Combustión (CCH) P/N 1-130-610-05 y/o 1-130-610-12, (ver figuras 1 y 2 de esta DA). La inspección está orientada a detectar grietas o reparación por soldadura. Por inspección visual detallada, se entiende un examen intenso del área a inspeccionar, luego, las condiciones de iluminación deben estar de acuerdo al nivel de detalle que se desea obtener.

- c.- Si en esta inspección encuentra alguna grieta, reemplace el Carter de Cámara de Combustión (CCH), antes del próximo vuelo.
  - d.- Si en esta inspección no encuentra alguna grieta pero si se encuentra alguna reparación por soldadura, reemplace el Carter de Cámara de combustión en las siguientes 100 horas de servicio después de la inspección visual.
