DIRECTIVA DE AERONAVEGABILIDAD

80-01 AERONAVE

FABRICANTE: PIPER

APLICABILIDAD : A los modelos PA-31 números de series 31-7712059 a 31-7912094 y PA-31-350 números de series 31-7752101 a 31-7952185.

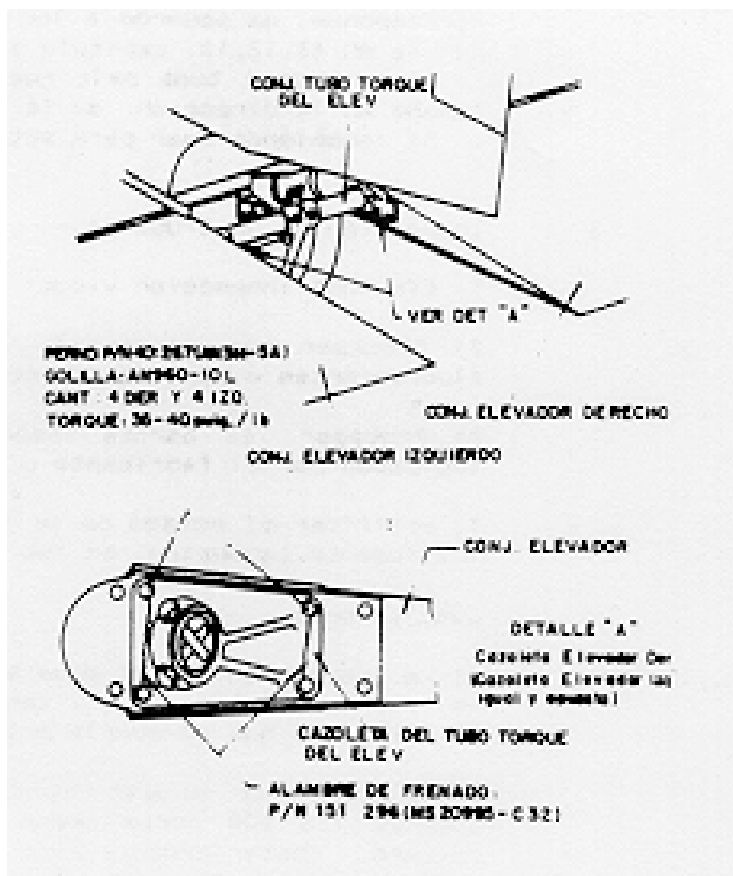
ACCION : Debido a la posibilidad que las tuercas de anclaje que amarran el tubo de torque del elevador a las cuadernas, no tengan las condiciones de autoseguro, posibilitando la salida de los pernos de dichas tuercas, con el consiguiente deterioro o pérdida del control del elevador, efectuar lo siguiente:

- A.- Sacar el carenado de la cola para tener acceso al conjunto del tubo de torque del elevador (ver figura 2).
- B.- Sacar uno de los pernos que unen el tubo de torque al elevador.
- C.- Volver a instalar el perno utilizando solo los dedos. Si al apretar, la cabeza del perno toca la cazoleta, quiere decir que la tuerca de anclaje ha perdido su cualidad de autoseguro.
- D.- Repetir los puntos B y C con cada uno de los ocho pernos afectados.

F.- Si una o más tuercas de anclaje han perdido su característica de autoseguro, deberán ser reemplazados los ocho pernos afectados de la siguiente manera:

- 1) Consultar figura 2.
- 2) Reemplazar los ocho pernos por pernos de cabeza AN3H-5A Piper P/N 401-267.
- 3) Reinstalar las golillas usadas AN960-10L.
- 4) Apretar los pernos a 35-40 libras-pulgadas.
- 5) Frenar juntos los dos pernos delanteros y los dos traseros con alambre MS20995-C32 (Piper P/N 151-296).
- 6) Volver a instalar el carenado de cola y hacer la anotación correspondiente en la bitácora de la aeronave.
