INFORME FINAL ACCIDENTE DE AVIACIÓN Nº 1803AE

Aeronave : Eurocopter AS 350 BA.

Lugar : Interior Fundo Curillinque,
Comuna San Clemente, Región del
Maule.

Fecha : 18 de diciembre de 2016

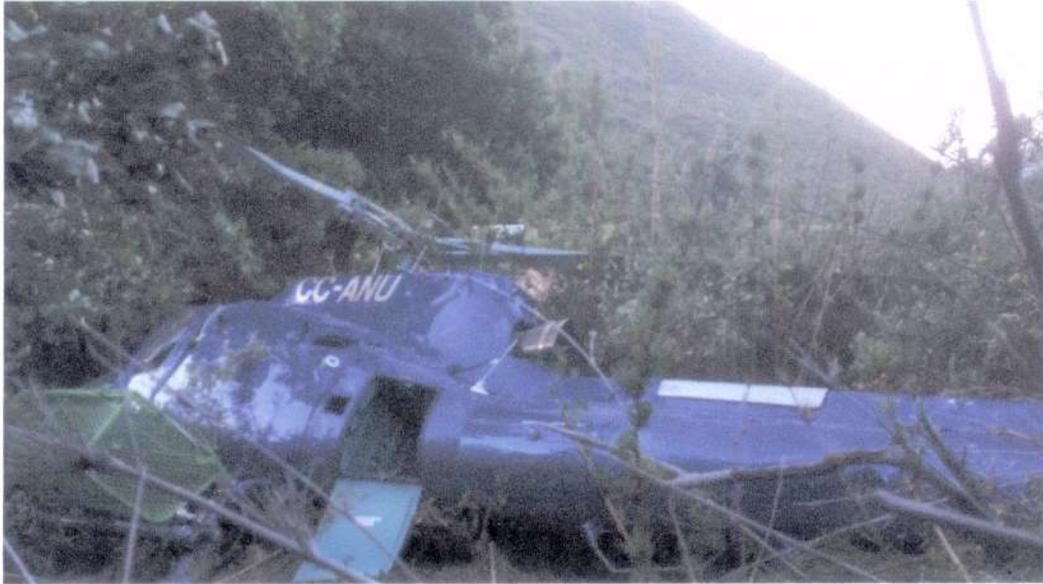
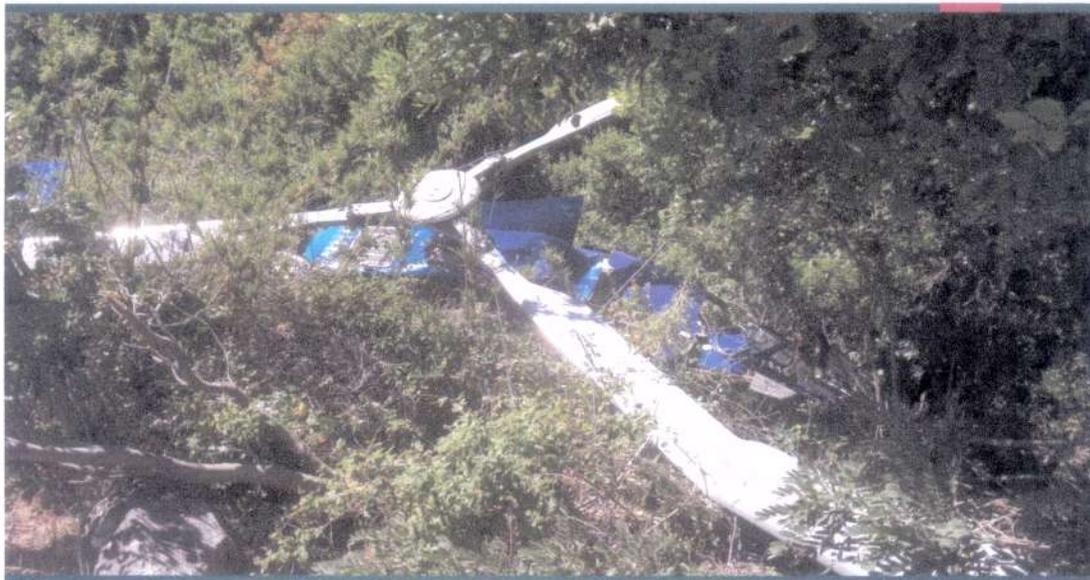
Rotor Principal: Pala roja doblada y con abertura en su borde de fuga.

Fotografía superior muestra una imagen general de la aeronave accidentada, fotografía inferior muestra la pala roja doblada en su extremo al apoyarse sobre el terreno

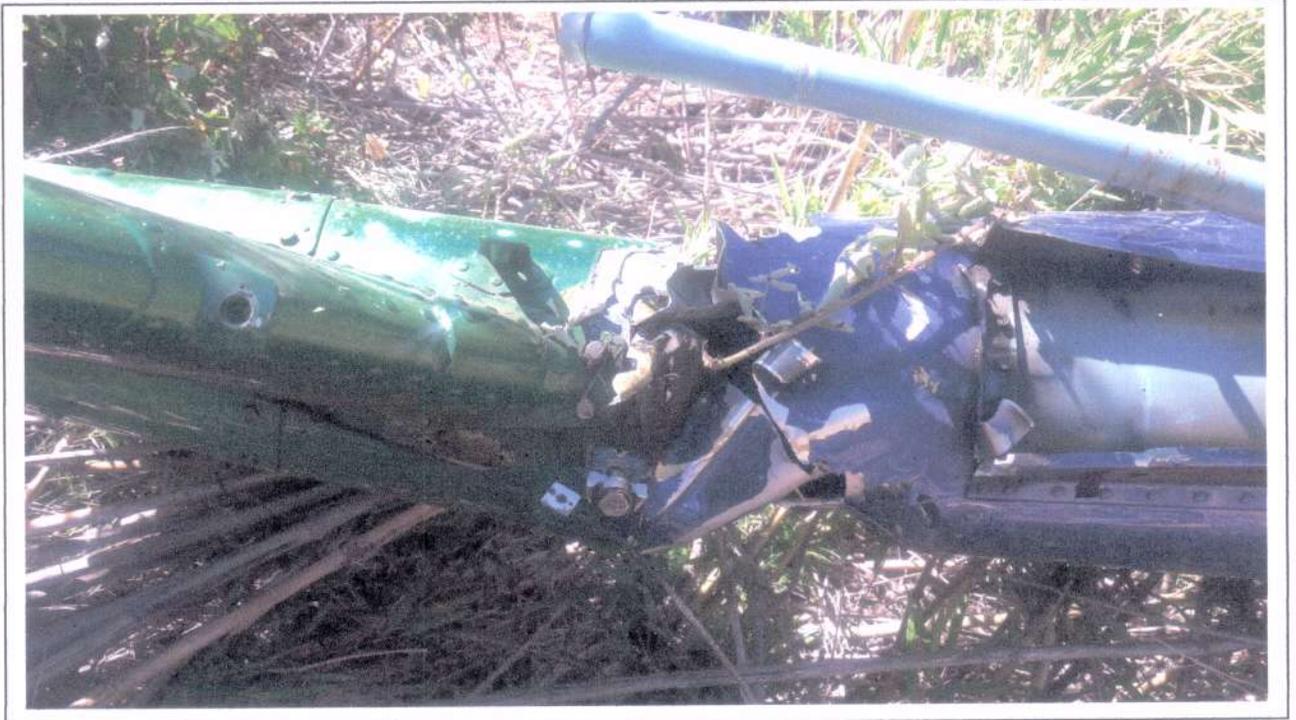
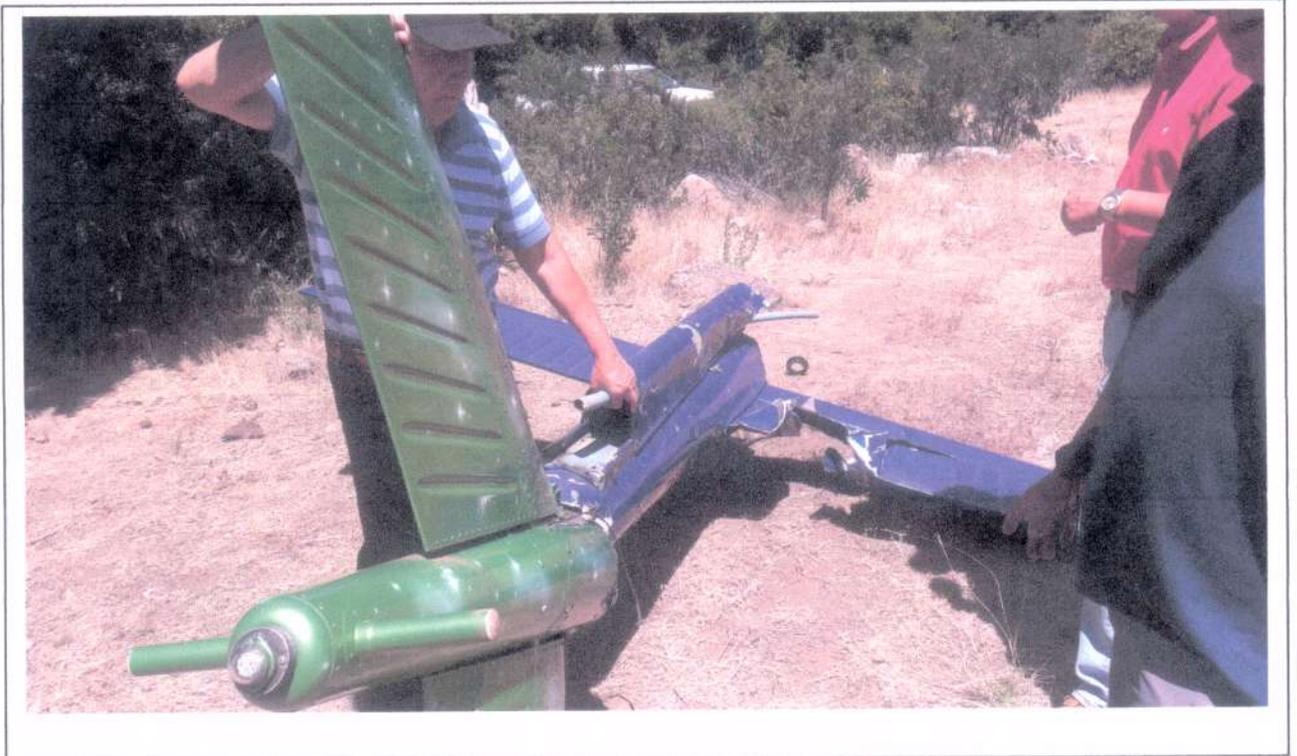
Conjunto del Rotor de Cola: Desprendido junto a la caja de engranajes, desde los puntos de fijación de ésta.

El conjunto del rotor de cola y la caja de engranajes de cola, se habían desprendido y no fueron encontrados en el lugar del suceso. En el punto de anclaje de la caja de engranajes, quedó una parte de material de los soportes de fijación de la caja. Este material presenta una fractura del tipo instantánea provocada por un esfuerzo de tracción y desgarramiento, atribuible a la fuerza de impacto del rotor de cola contra un objeto contundente. Los restos de los componentes dañados no presentan signos de corrosión o fatiga de material en el área afectada. La zona de la estructura donde van instalados los pernos de fijación de la caja del rotor de cola, presentaba múltiples daños.

En el sitio del accidente el cono de cola sin el conjunto del rotor de cola.

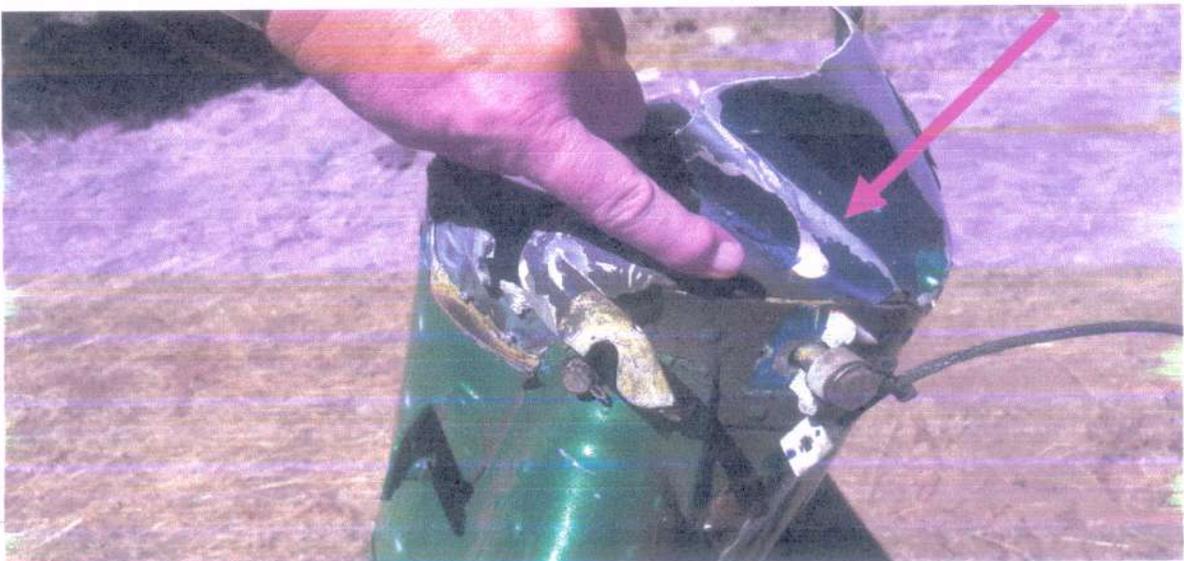
- 4.10. El conjunto del rotor de cola y la caja de engranajes, no fueron encontrados en el lugar del impacto, presumiéndose que se desprendieron en vuelo.

- 4.11. En la zona posterior del cono de cola en el punto de anclaje de la caja de engranajes del rotor de cola, se encontró un trozo de esta, la cual presentaba una fractura del tipo instantánea provocada por un esfuerzo de tracción, sin evidencias de fatiga o corrosión.

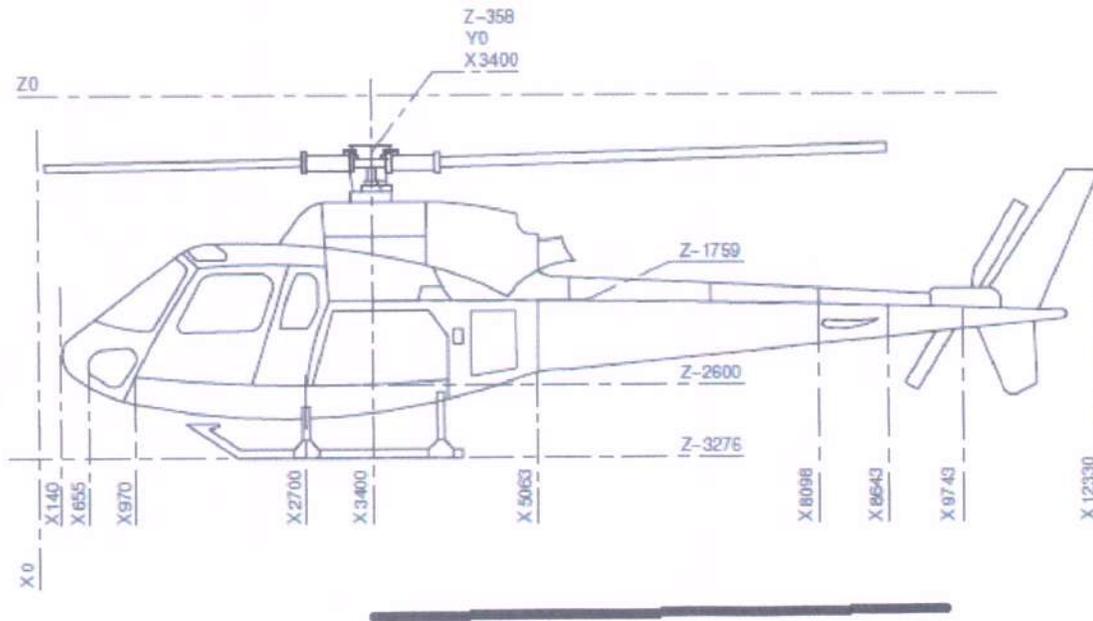
Largo eslinga: 6 Metros.

- 5.2. De acuerdo a los datos entregados por el mecánico del helicóptero y antecedentes recopilados, el largo de las eslinga era de 6 metros, sin considerar el largo del gancho metálico y del destorcedor.

En la figura inferior se indican, las dimensiones del helicóptero versus largo de la línea o eslinga.

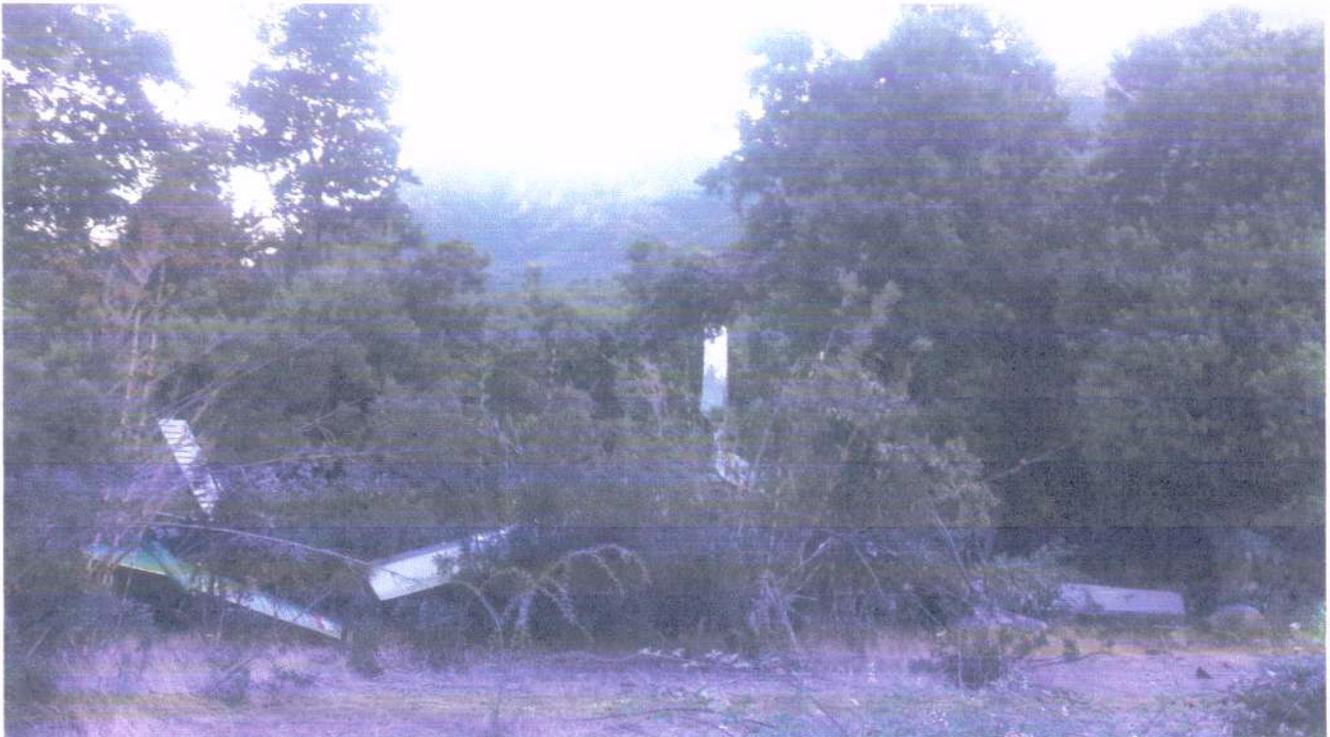
Fotografía N° 1: Vista del helicóptero en el lugar del accidente.

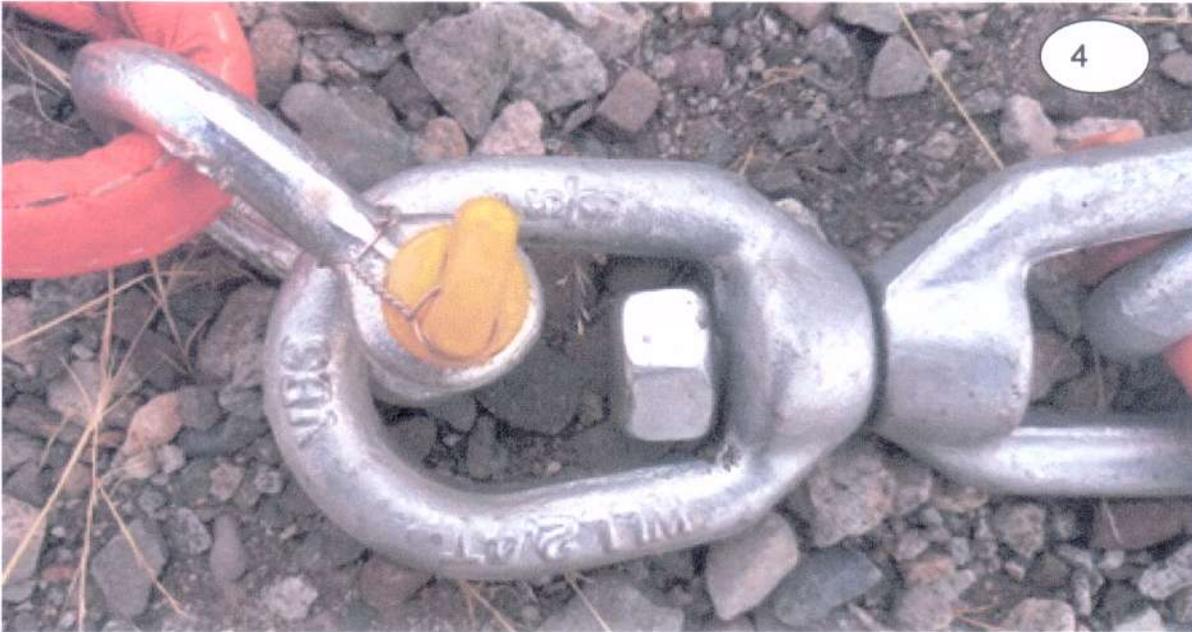
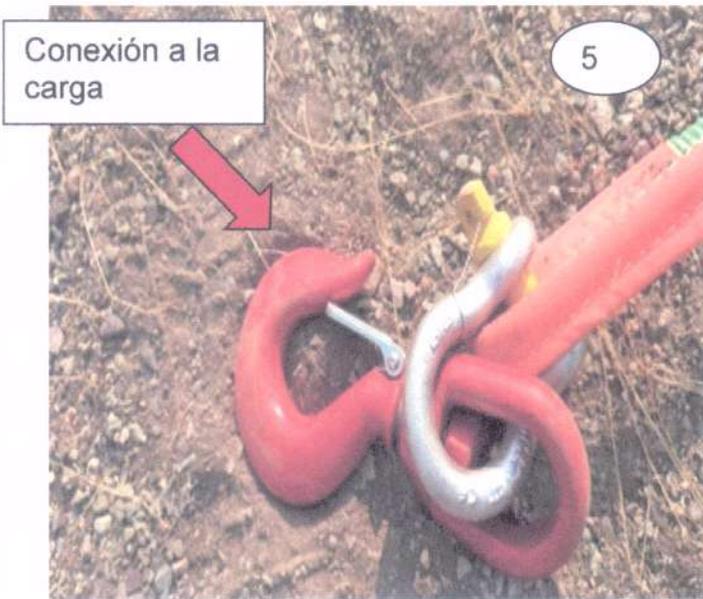
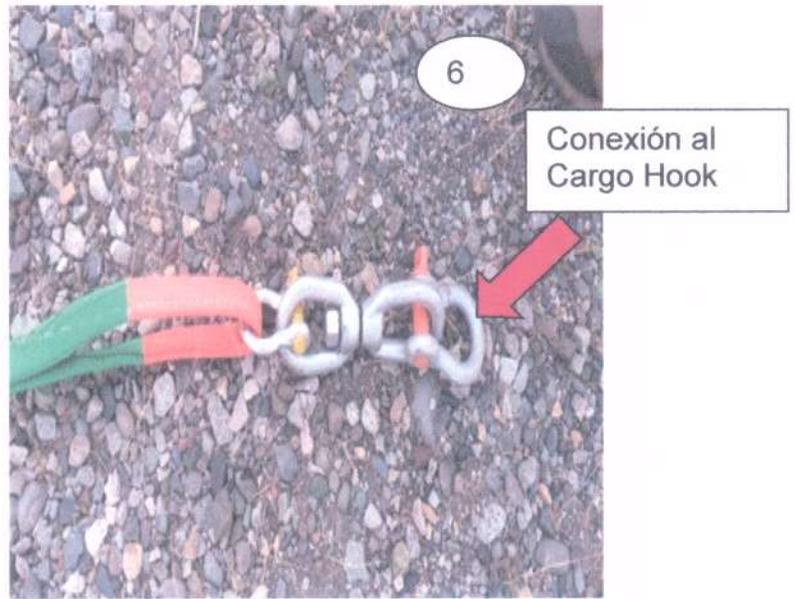
Fotografías N° 4, 5 y 6: Vista de la eslinga con el destorcedor y gancho, fotografiada durante el briefing a los vuelos con carga colgante.

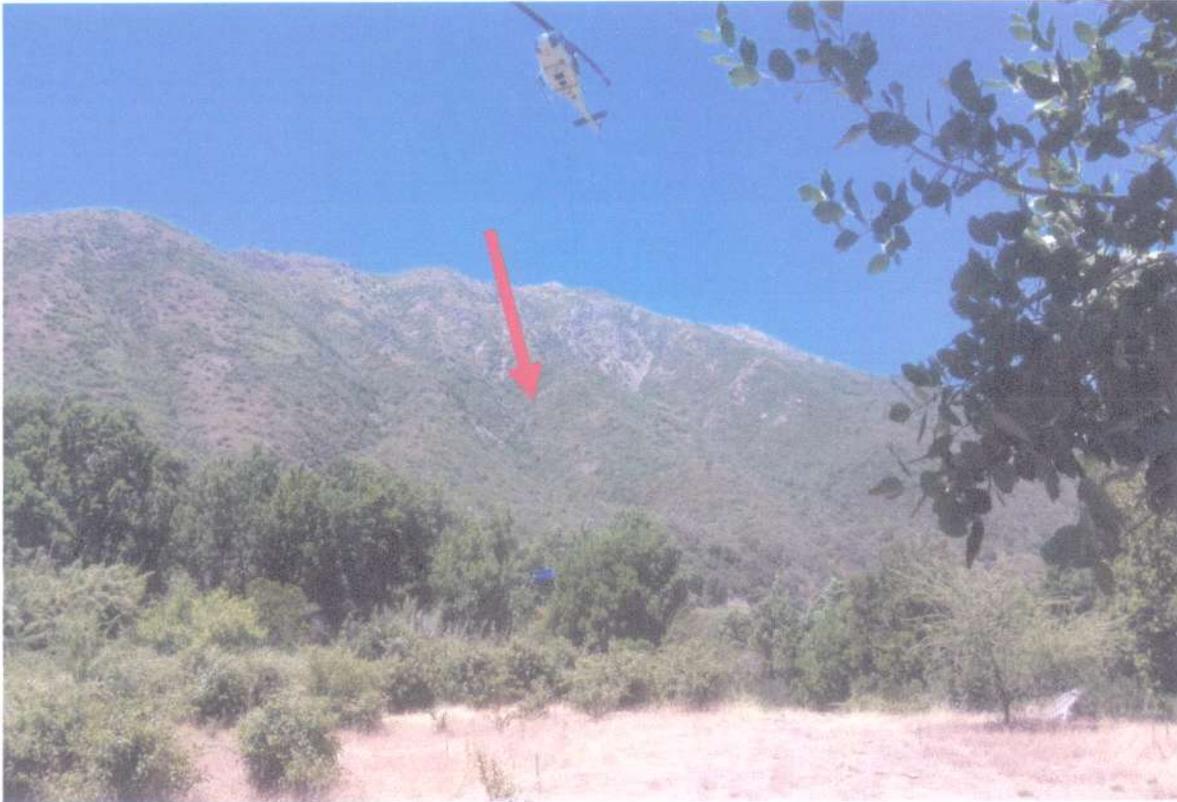
Fotografía indica el lugar donde se precipitó la aeronave a tierra.
