DIRECCIÓN GENERAL DE AERONÁUTICA CIVIL
DEPARTAMENTO PREVENCIÓN DE ACCIDENTES

INFORME FINAL ACCIDENTE DE AVIACIÓN Nº 1806SP

Aeronave : Cessna, 172P.

Fecha : 08 de enero de 2017

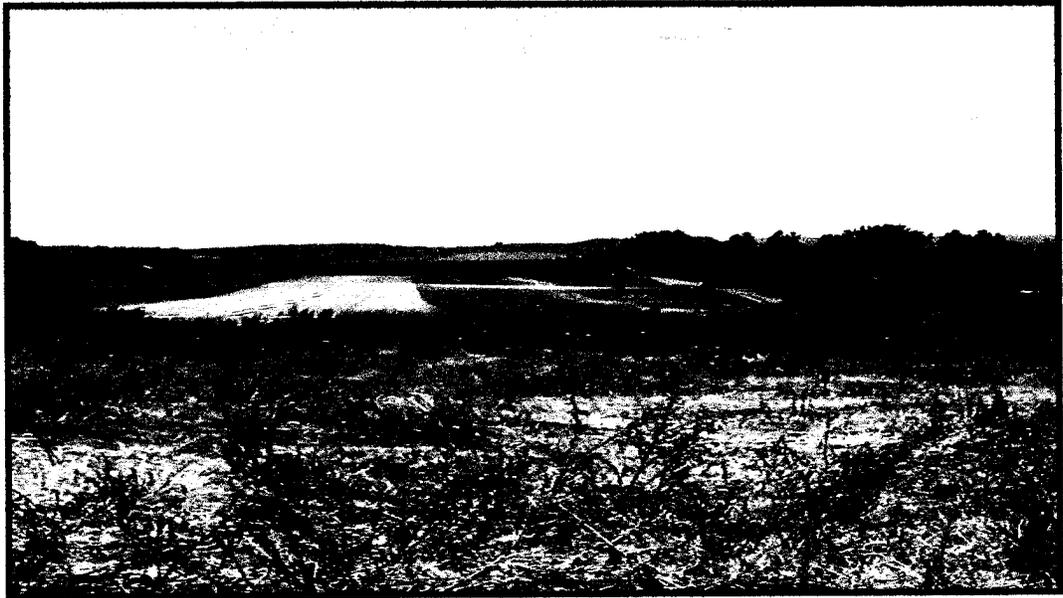
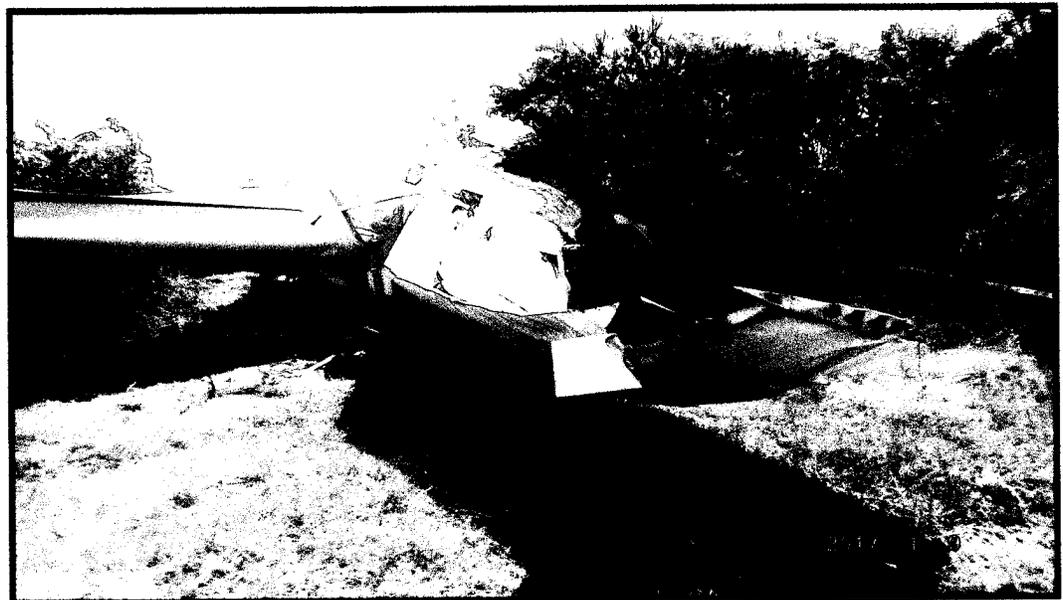
- 1.6.6.1.** La aeronave se precipitó contra el terreno, quedando 111 metros al Sur del umbral 36.

- 1.6.6.2.** La aeronave quedo orientada con rumbo Este.
- 1.6.6.3.** No se encontraron evidencias de impacto de la aeronave en vuelo, antes de precipitarse contra el terreno.

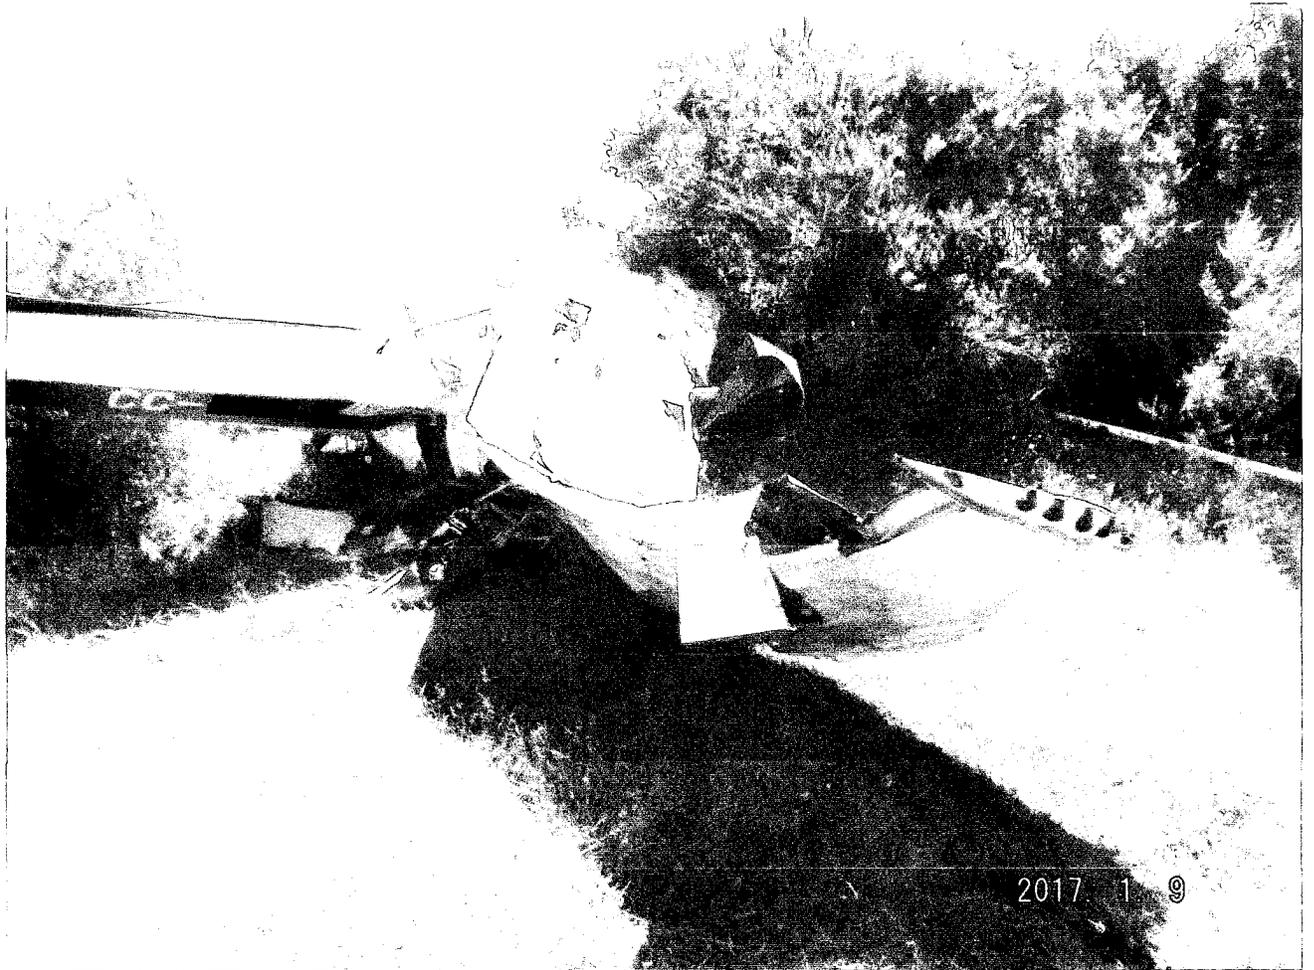
- 3.1. Fuselaje: Con múltiples rasgaduras y deformaciones.
- 3.2. Cabina de Mando: Con parabrisas fracturado en múltiples partes y desprendido. Piso de cabina deformado. Panel de instrumentos deformado, fracturado y suelto. Marcos y puertas, deformados.

FOTOGRAFÍA N° 1. Muestra la aeronave en toda su estructura, con el daño descrito en este informe técnico.

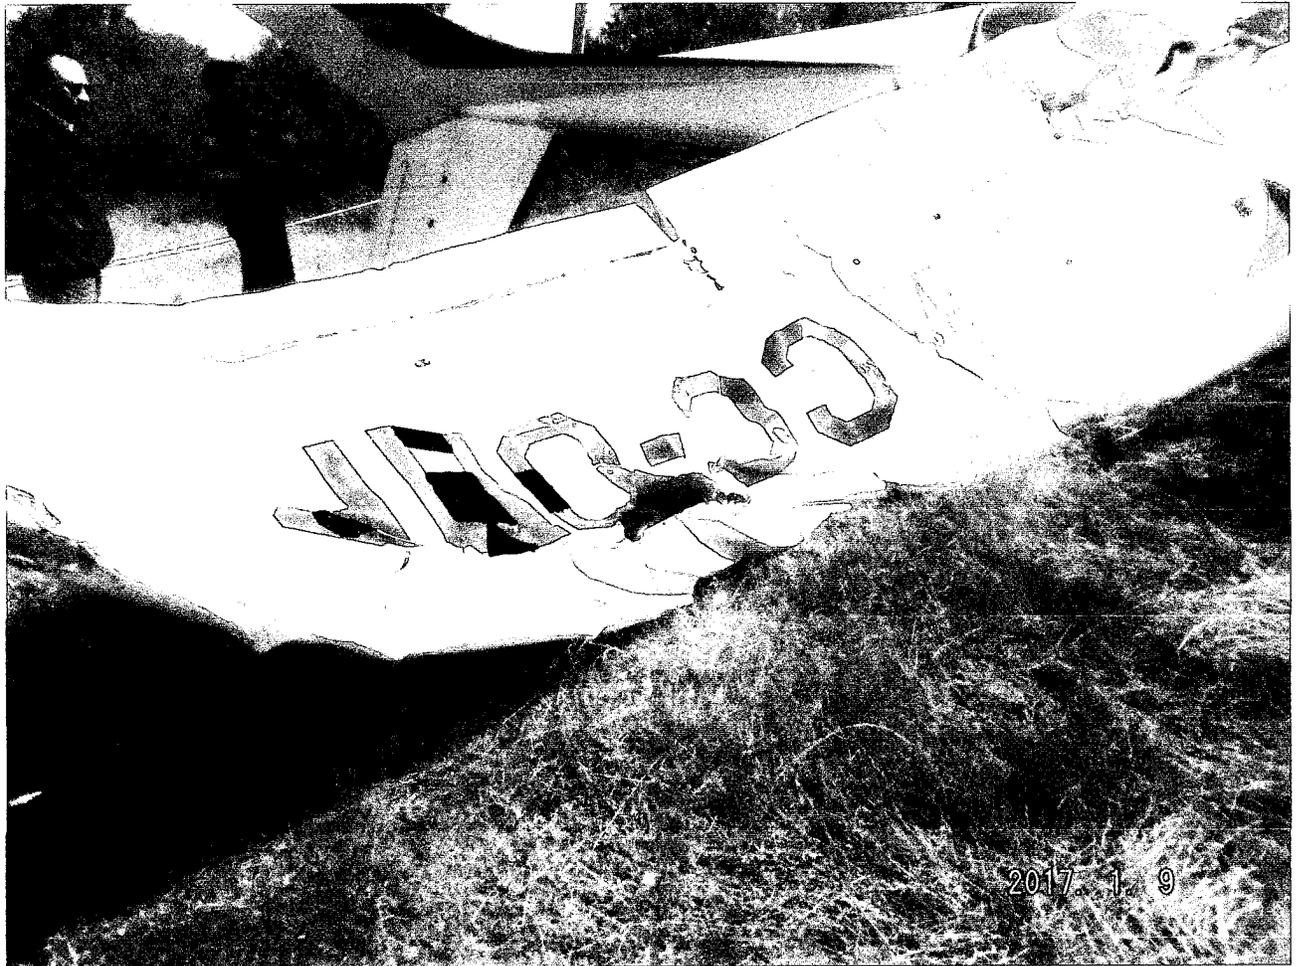
- 3.4. Ala derecha: Con múltiples rasgaduras, perforaciones y deformaciones en toda su estructura y en el recubrimiento. Montante deformado. Columna de control del lado piloto fracturada. Alerón y flap con deformaciones y rasgaduras.

FOTOGRAFÍA N° 2. Ala derecha, con daños en su estructura.

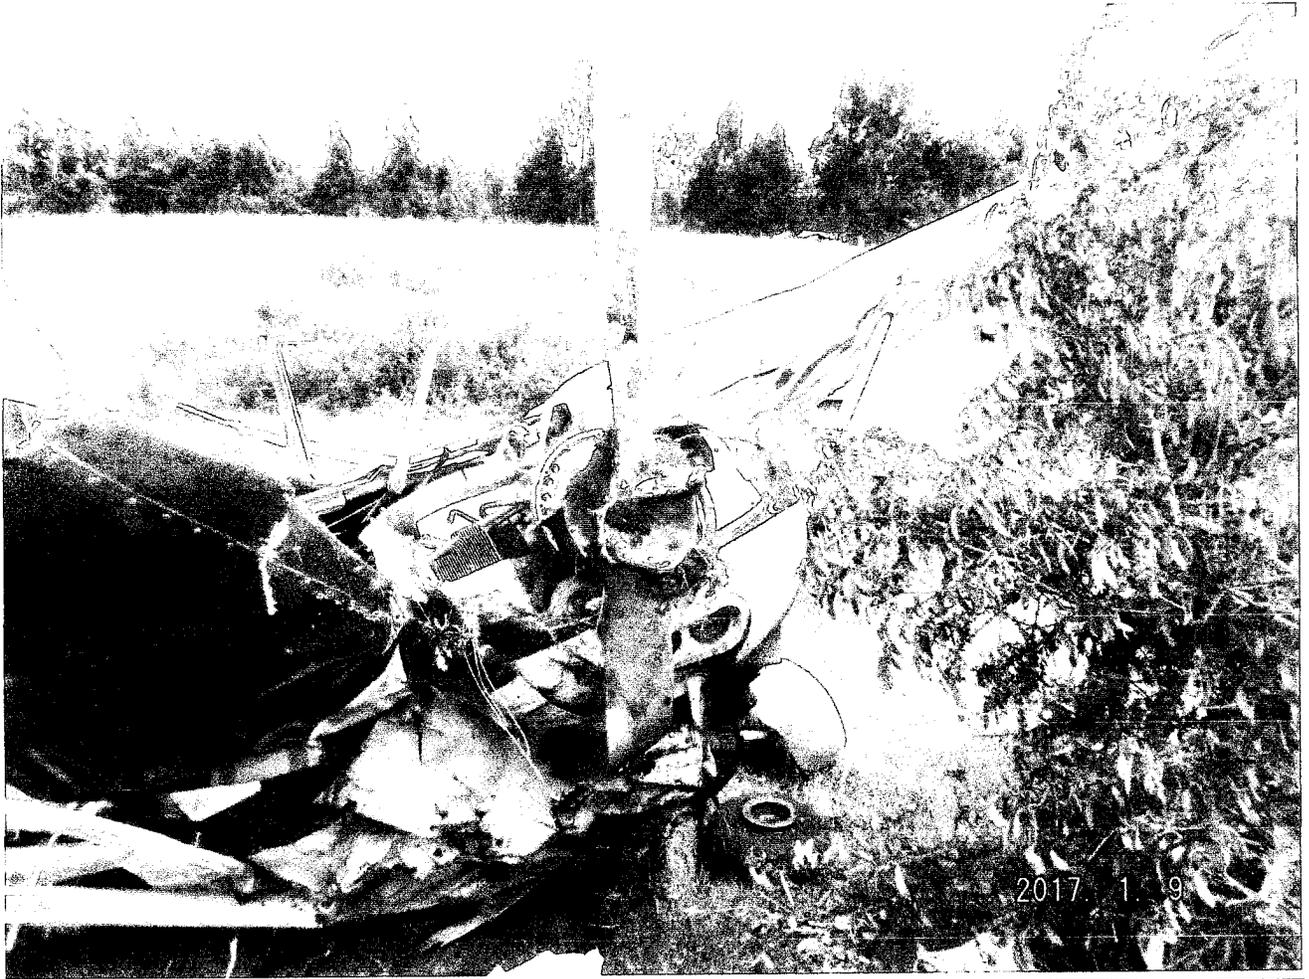
- 3.5. Ala izquierda: Con deformaciones. Montante deformado.
- 3.6. Empenaje: Estabilizador horizontal y elevadores con deformaciones.
- 3.7. Motor: Bancada doblada en diferentes zonas y fracturada. Cortafuego rasgado. Tapas de válvulas abolladas. Caja reguladora de voltaje destruida. Toma de aire al motor deformada. Tubos de escape abollados. Capotas de motor destruidas.

FOTOGRAFÍA N° 3. Muestra el daño en el fuselaje delantero, motor, hélice y cabina de mando.

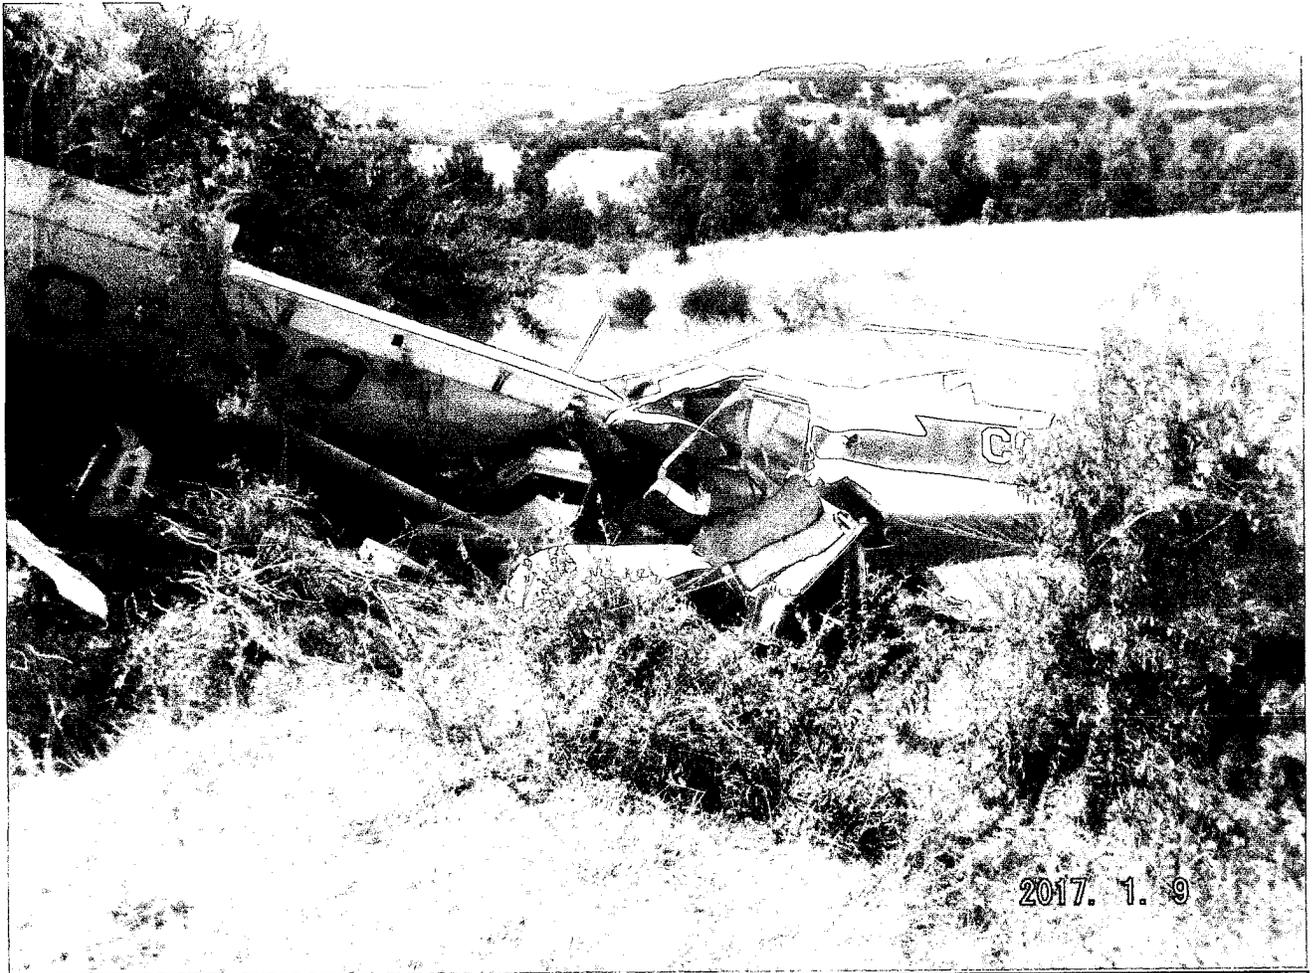
FOTOGRAFÍA N° 4. Muestra el daño en el fuselaje central.

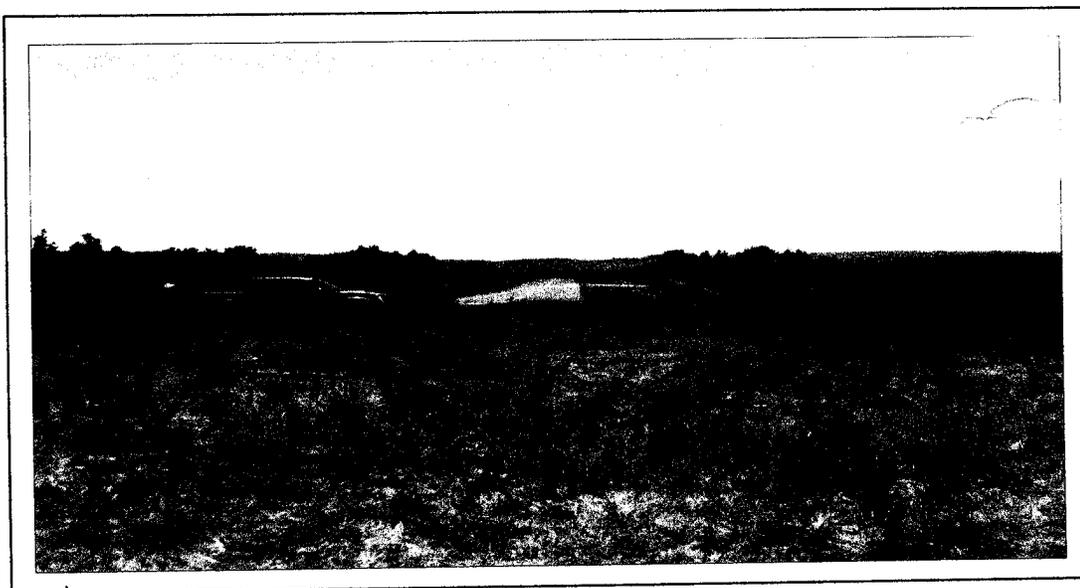
FOTO N° 3 Umbral 36, Aeródromo Lequecahue (SCQK), lugar donde se precipitó la aeronave

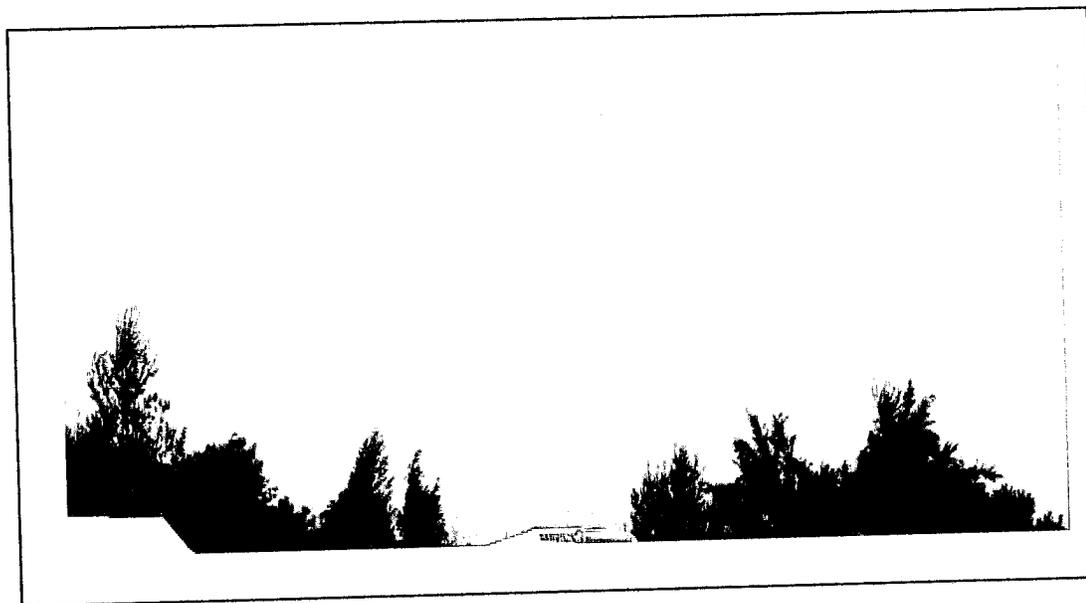
Del mismo modo, los antecedentes de la investigación y las declaraciones de los testigos en el lugar del accidente señalan la presencia de nubosidad baja, visibilidad reducida y vientos con rachas de hasta 25 nudos.

FOTO N° 4 Foto de las condiciones meteorológicas en el lugar del accidente.

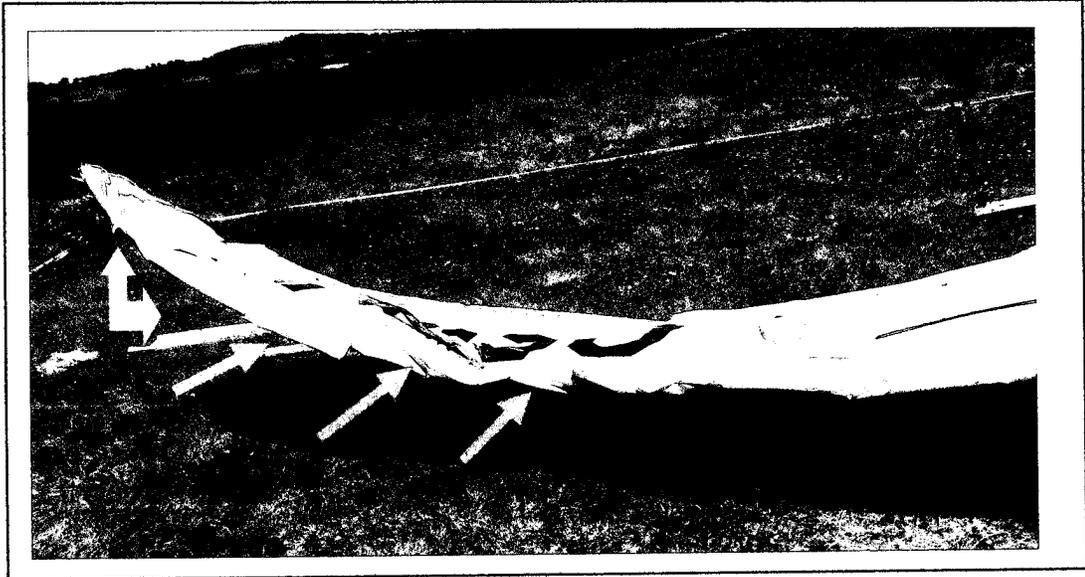
El ala derecha presentaba deformaciones hacia la punta y daños en el borde de ataque, con evidencias de impacto contra el terreno, característicos de una caída en pérdida o stall.

- 2.6.** Las deformaciones y daños encontrados en el ala derecha concuerdan con lo expuesto en el punto anterior, debido a que ésta presentaba marcas de impacto contra el terreno en la parte inferior de la misma y hacia la punta del ala (punta de ala doblada hacia arriba), así como también las deformaciones en el borde de ataque, las cuales son características de la entrada en pérdida o stall.

- 3.5. Los daños y las deformaciones del ala derecha son concordantes con una entrada en pérdida o stall.
- 3.6. La información de coordenadas geográficas y elevación reales del aeródromo Lequecahue (SCQK), no influyeron en el suceso investigado.

FOTO N° 5 Ala derecha con deformaciones hacia la punta y daños en el borde de ataque, con evidencias de impacto contra el terreno, característicos de una caída en pérdida o stall.

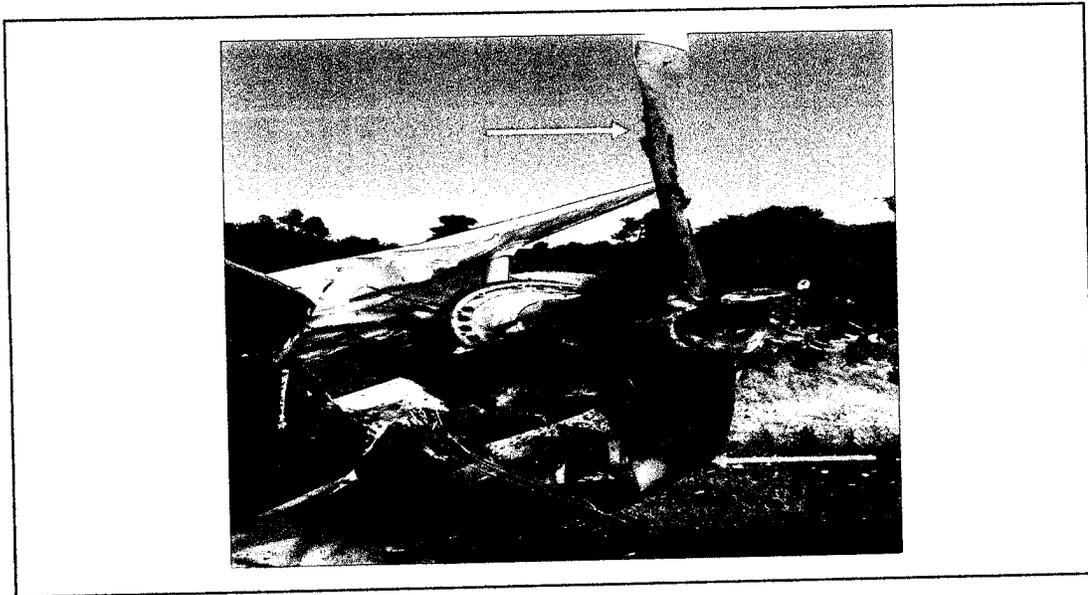
FOTO N° 6 Hélice y motor

- 1.6.6.23. El motor de la aeronave se observó con derrame de aceite.
- 1.6.6.24. En una inspección posterior, se pudo determinar que los sistemas de motor operaron sin observaciones.
- 1.6.6.25. Una de las palas de la hélice se encontró doblada debajo del motor, con evidencias de haber estado con poca potencia.
- 1.6.6.26. La otra pala impacto contra el terreno, el cual era blando, también con señales de haber estado girando, pero con poca potencia.
- 1.6.6.27. El cono de la hélice se observó totalmente deformado, en el sentido del impacto contra el terreno.
- 1.6.6.28. Se pudo establecer que la aeronave tenía combustible en sus estanques, pero no fue posible determinar la cantidad debido al estado de deformación de los estanques y posterior derrame sobre el terreno.
