DIRECCIÓN GENERAL DE AERONÁUTICA CIVIL
DEPARTAMENTO PREVENCIÓN DE ACCIDENTES

**INFORME FINAL
ACCIDENTE DE AVIACIÓN
Nº 1810OR**

Aeronave : AVIÓN FABRICANTE CESSNA
 AIRCRAFT COMPANY, MODELO 172S.

Lugar : HUALAPULLI, COMUNA DE
 VILLARRICA, REGIÓN DE LA
 ARAUCANÍA.

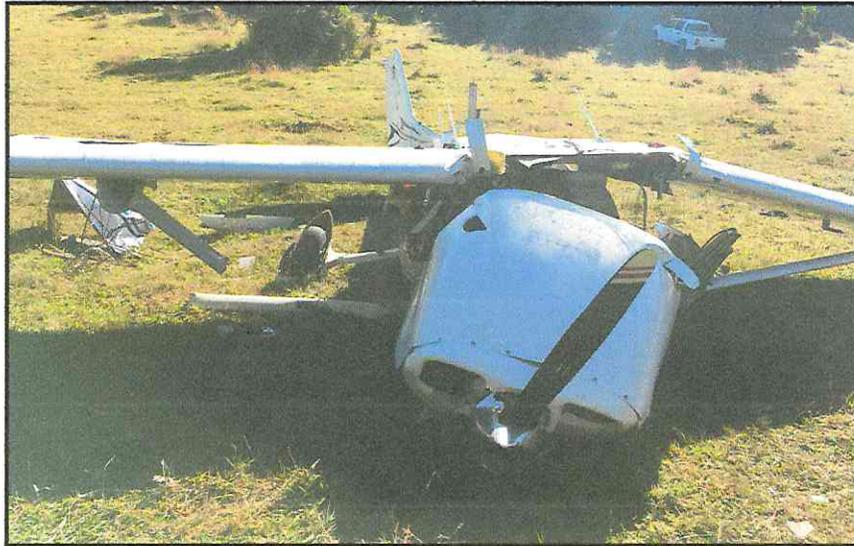
- 1.6.5.1. La posición del avión se encontró con orientación al rumbo 235°, sin trayectoria de desplazamiento sobre el terreno, con ambas alas con sus estructuras deformadas hacia abajo (caídas) y sin existir dispersión de restos.
- 1.6.5.2. La aeronave presentaba daños por deformación y fracturas, principalmente en el fuselaje o célula (airframe), debido a los esfuerzos de compresión. Las deformaciones eran laterales hacia la derecha de su estructura (vista desde el puesto del piloto),

además de la deformación de las piernas del tren de aterrizaje principal hacia afuera y arriba (Fotografía N° 1).

Fotografía N° 1: Hundimiento en la parte media del fuselaje.

- 2.11. Respecto a los daños encontrados en la aeronave, en cuanto a la compresión y deformación de la cabina, la condición de apertura y deformación hacia arriba que mantenían las piernas del tren de aterrizaje principal, hundimiento en V en su parte media, alas deformadas hacia abajo, rueda de nariz y una de las palas enterradas en el terreno, como también a la ausencia de una trayectoria de desplazamiento en el terreno y a la concentración de los restos de la aeronave, son evidencias que concuerdan con un impacto plano (spin plano) del avión contra el terreno.

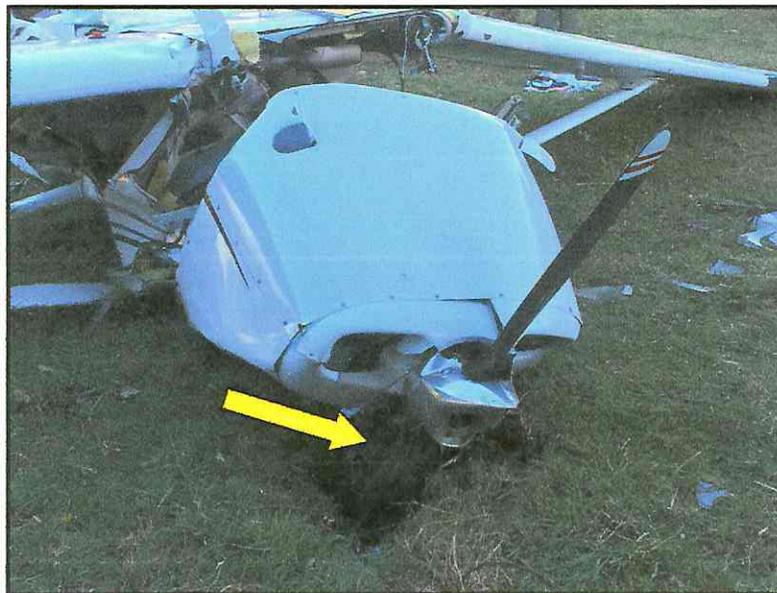
1.6.5.3. El motor del avión se encontró unido al fuselaje y la hélice mantenía una de sus dos palas enterrada en el terreno (Fotografía N° 2).

Fotografía N° 2: Pala de la hélice enterrada en el terreno.

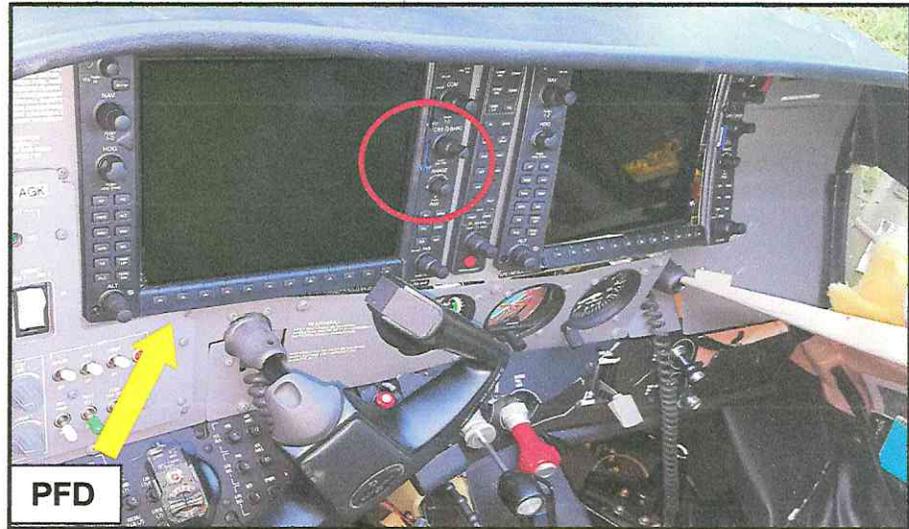
a) Primary Flight Display (PFD), marca Garmin, modelo GDU1044B, la cual contenía en su ranura inferior, una tarjeta de almacenamiento marca Garmin, con la identificación PFD (Fotografía N° 3).

Fotografía N° 3: Primary Flight Display (PFD).

La lectura de ambas tarjetas determinó que no contenían datos relacionados con el último vuelo. Las ranuras superiores de ambos equipos, se encontraron sin tarjetas de almacenamiento de datos.

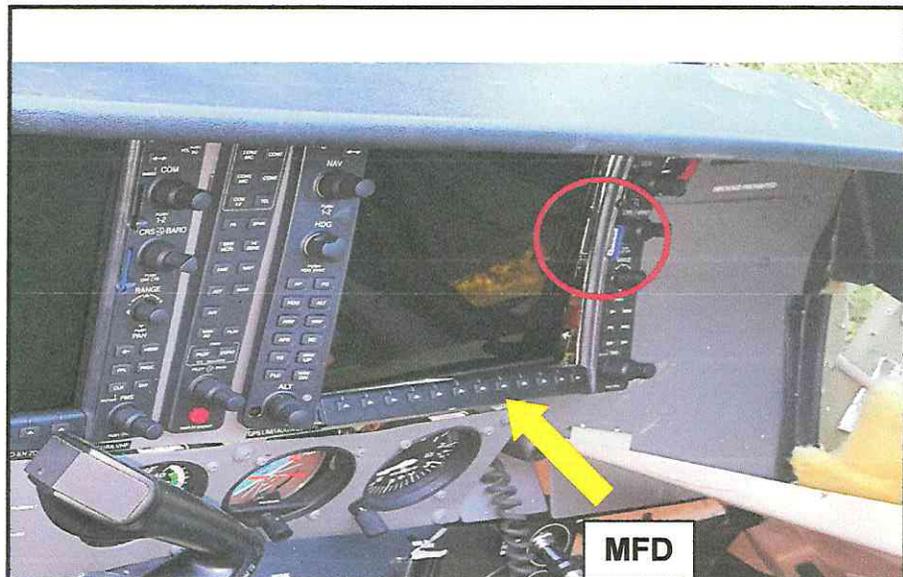
- b) Multi-Function Display (MFD), marca Garmin, modelo GDU1044B, la cual contenía en su ranura inferior, una tarjeta de almacenamiento marca Garmin con la identificación MFD (Fotografía N° 4).

Fotografía N° 4: Multi-Function Display (MFD).

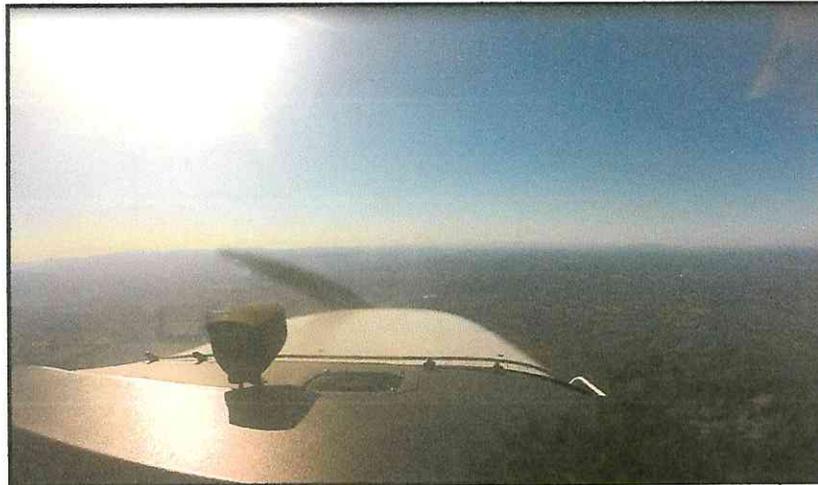
Imagen N° 1: La aeronave se observó en vuelo recto y nivelado, previo a la maniobra de stall.

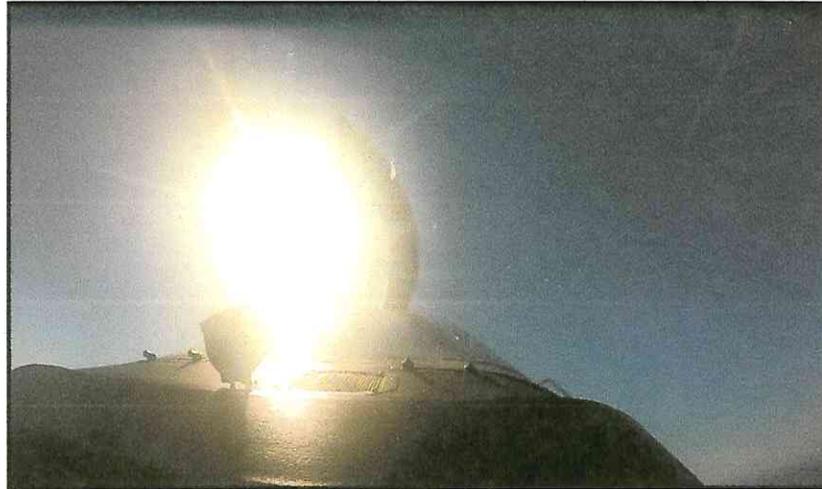
Imagen N° 2: Se observó la nariz de la aeronave levantada y de frente a la posición del sol, en práctica de stall.

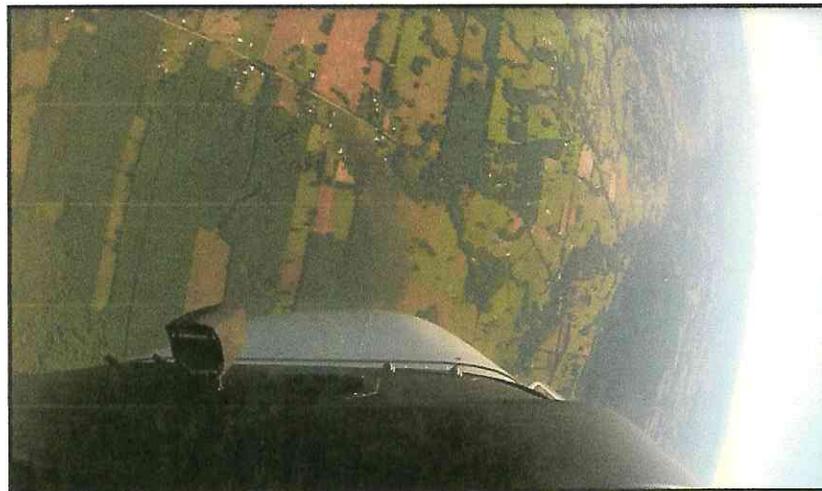
Imagen N° 3: Se observó el descenso de la aeronave, para posteriormente, recuperar su condición de vuelo recto y nivelado.

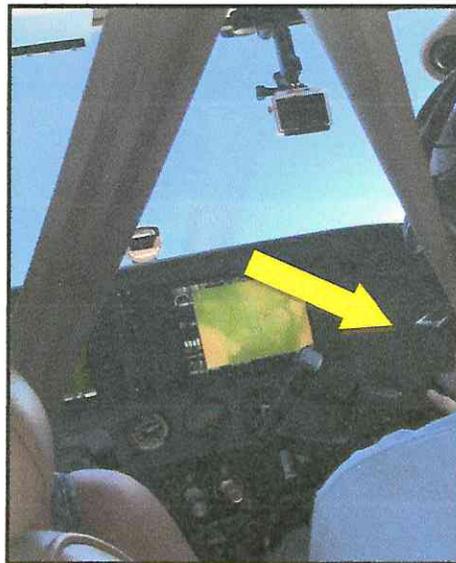
Se observó a la piloto al mando mirando hacia la posición del asiento del pasajero delantero derecho (ciudadano argentino), el cual tenía su mano derecha sobre los

controles de vuelo del avión, quién se ve manipulándolo. Además, se observó al avión realizando práctica de maniobras de spin, descensos y recuperando su condición normal de vuelo (ver imagen 4).

Imagen N° 4: Pasajero delantero derecho, con su mano derecha sobre el mando del avión.

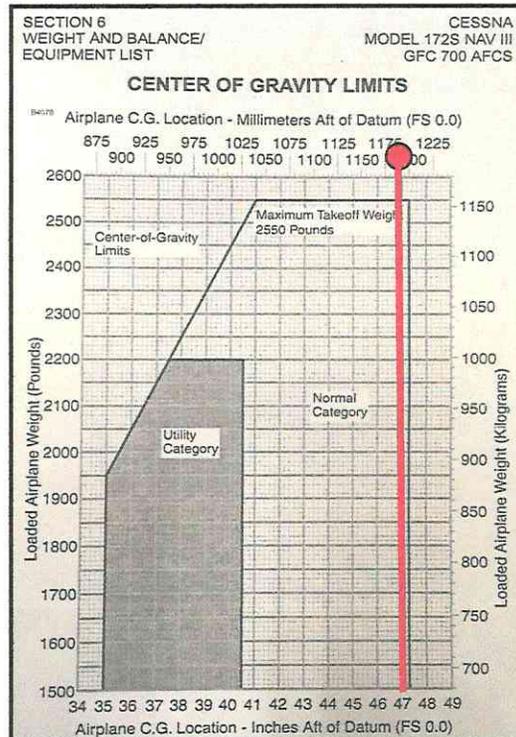
Conforme a lo anterior, la aeronave se encontraba fuera del peso máximo permitido para el despegue en la categoría normal (peso máximo 2.550 libras) y con su centro de gravedad 46,70 desplazado y fuera de la tabla (Fotografía N° 5).

Fotografía N° 5: Tabla con los límites del Centro de gravedad.

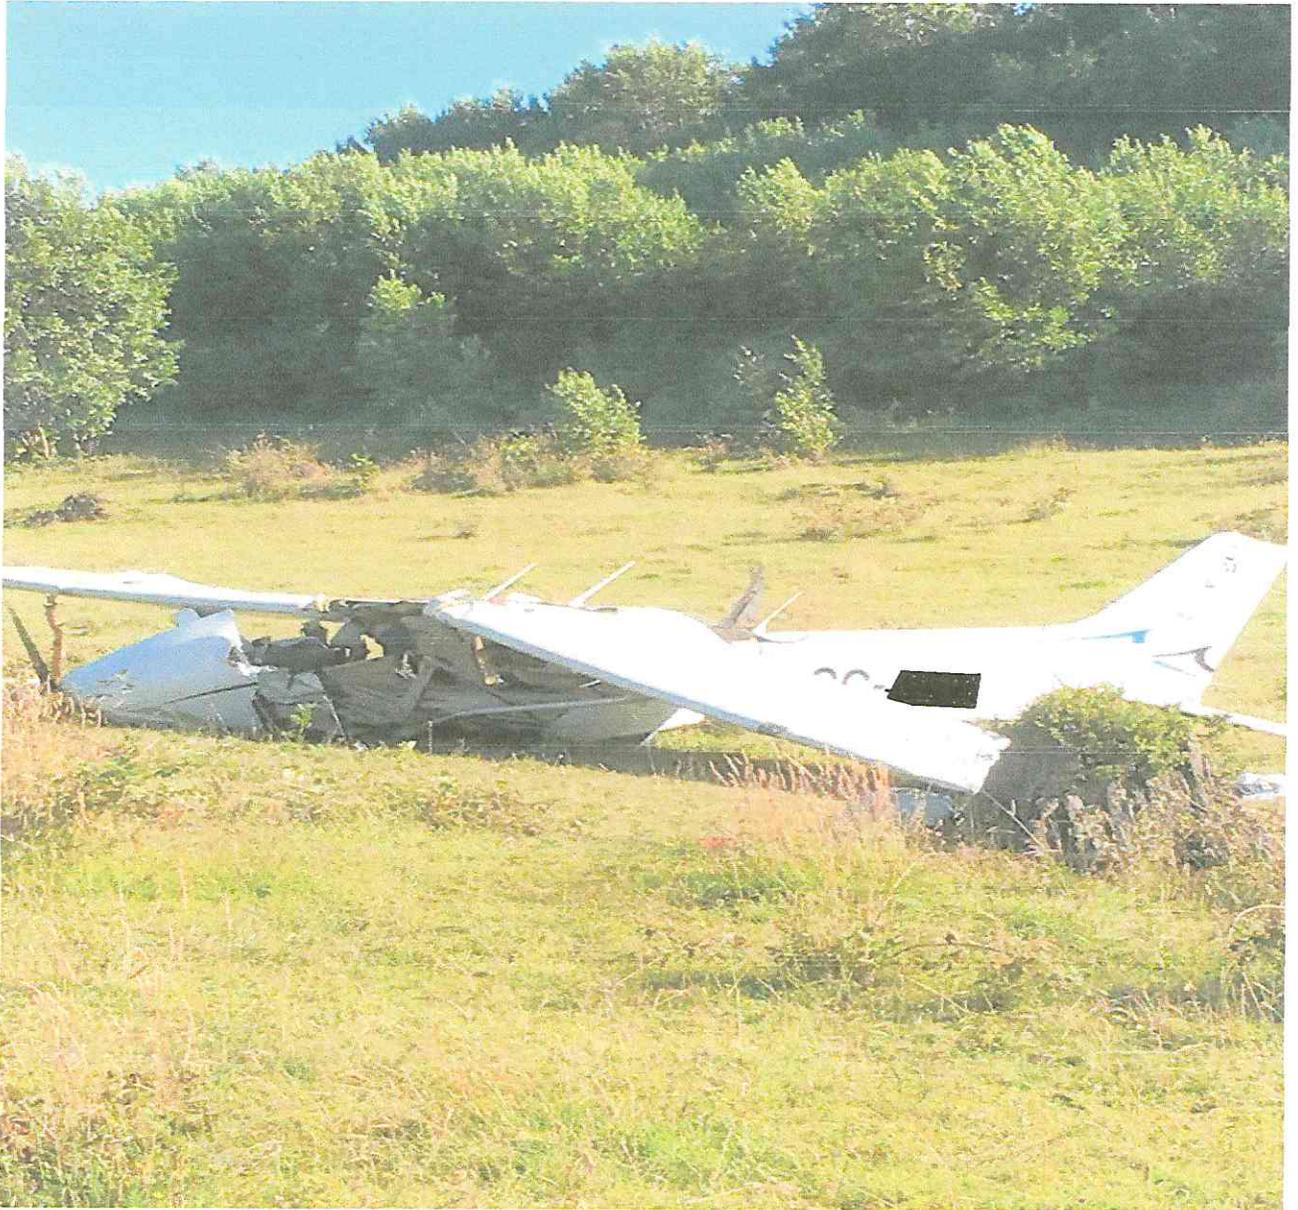
- 3.1. Fuselaje: Con múltiples abolladuras, fracturas y con una deformación lateral en su parte media, con torsión hacia la derecha (vista desde el puesto del piloto).

FOTOGRAFÍA N° 1. Muestra la aeronave en toda su estructura, con el daño descrito en este informe técnico.

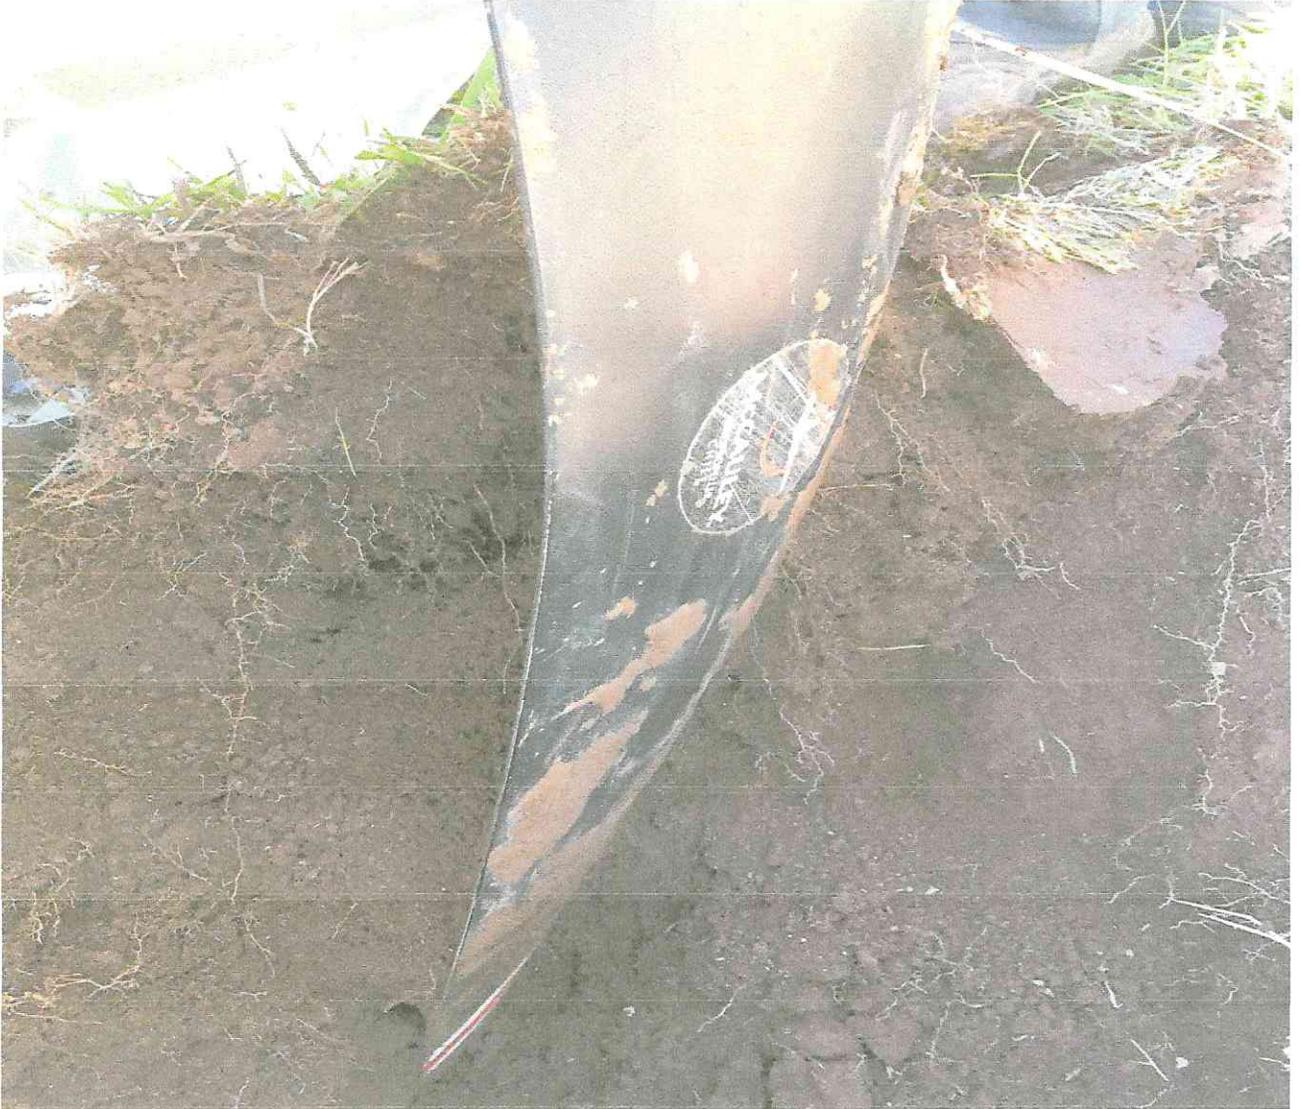
FOTOGRAFÍA N° 2. Muestra el daño en una de las palas de la hélice.

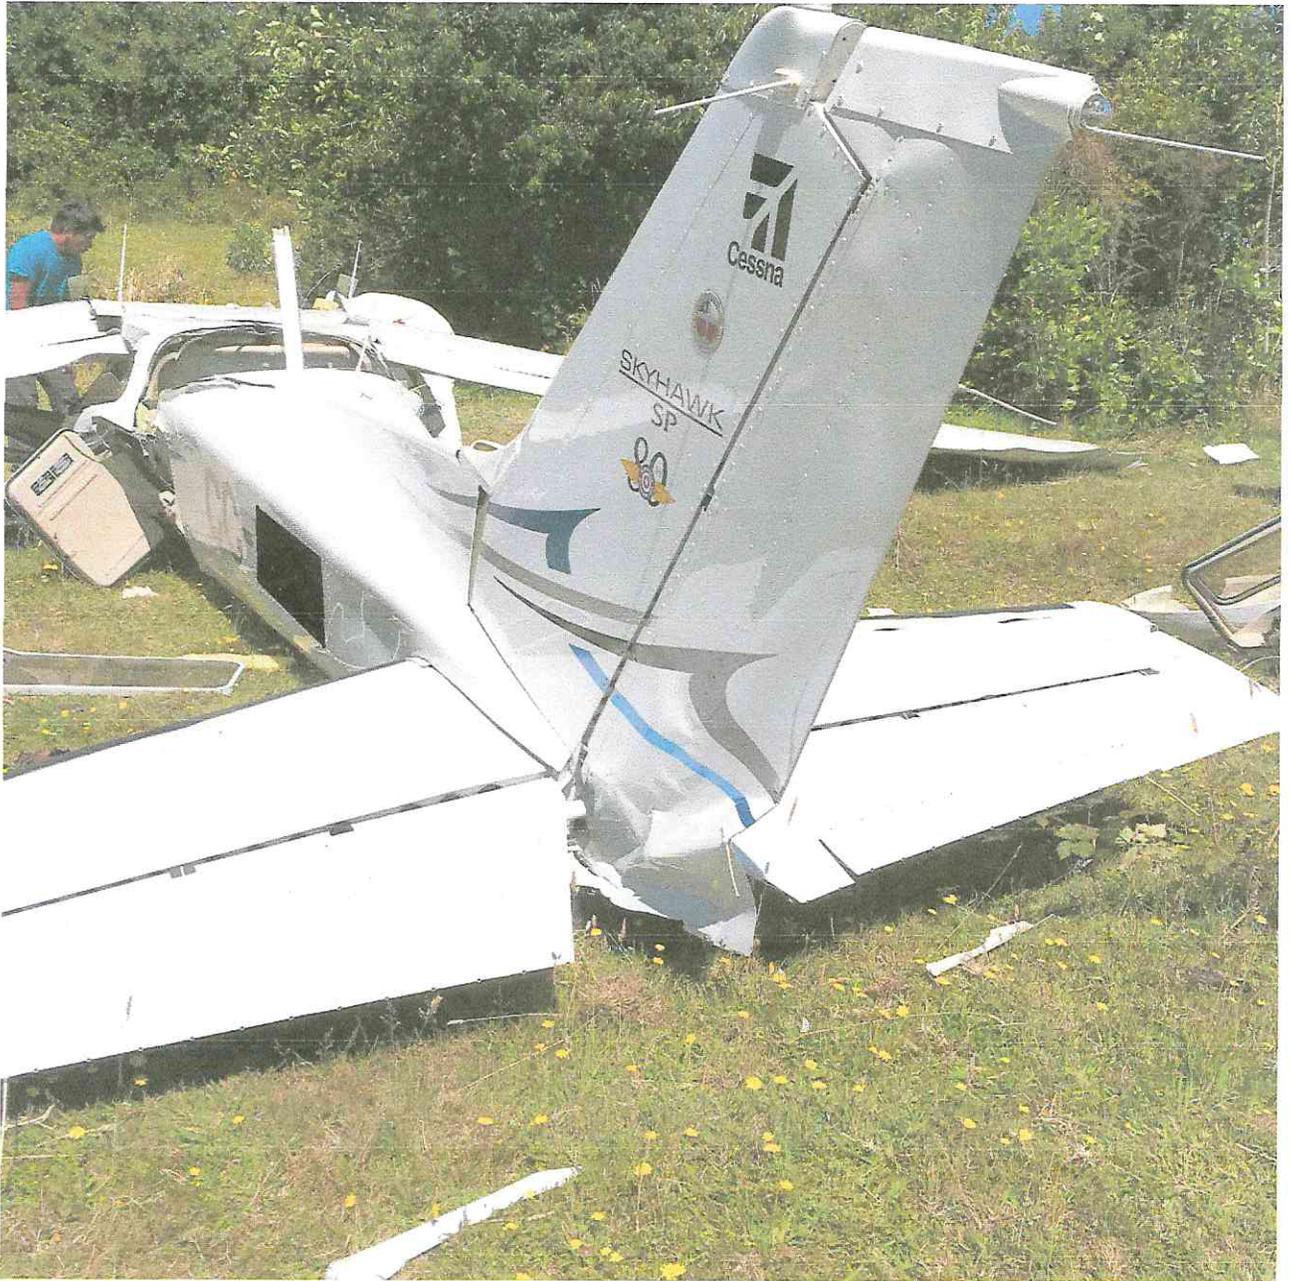
FOTOGRAFÍA N° 3. Muestra el fuselaje trasero, el cual presenta múltiples abolladuras y deformaciones, además de la fractura en la mitad de éste.

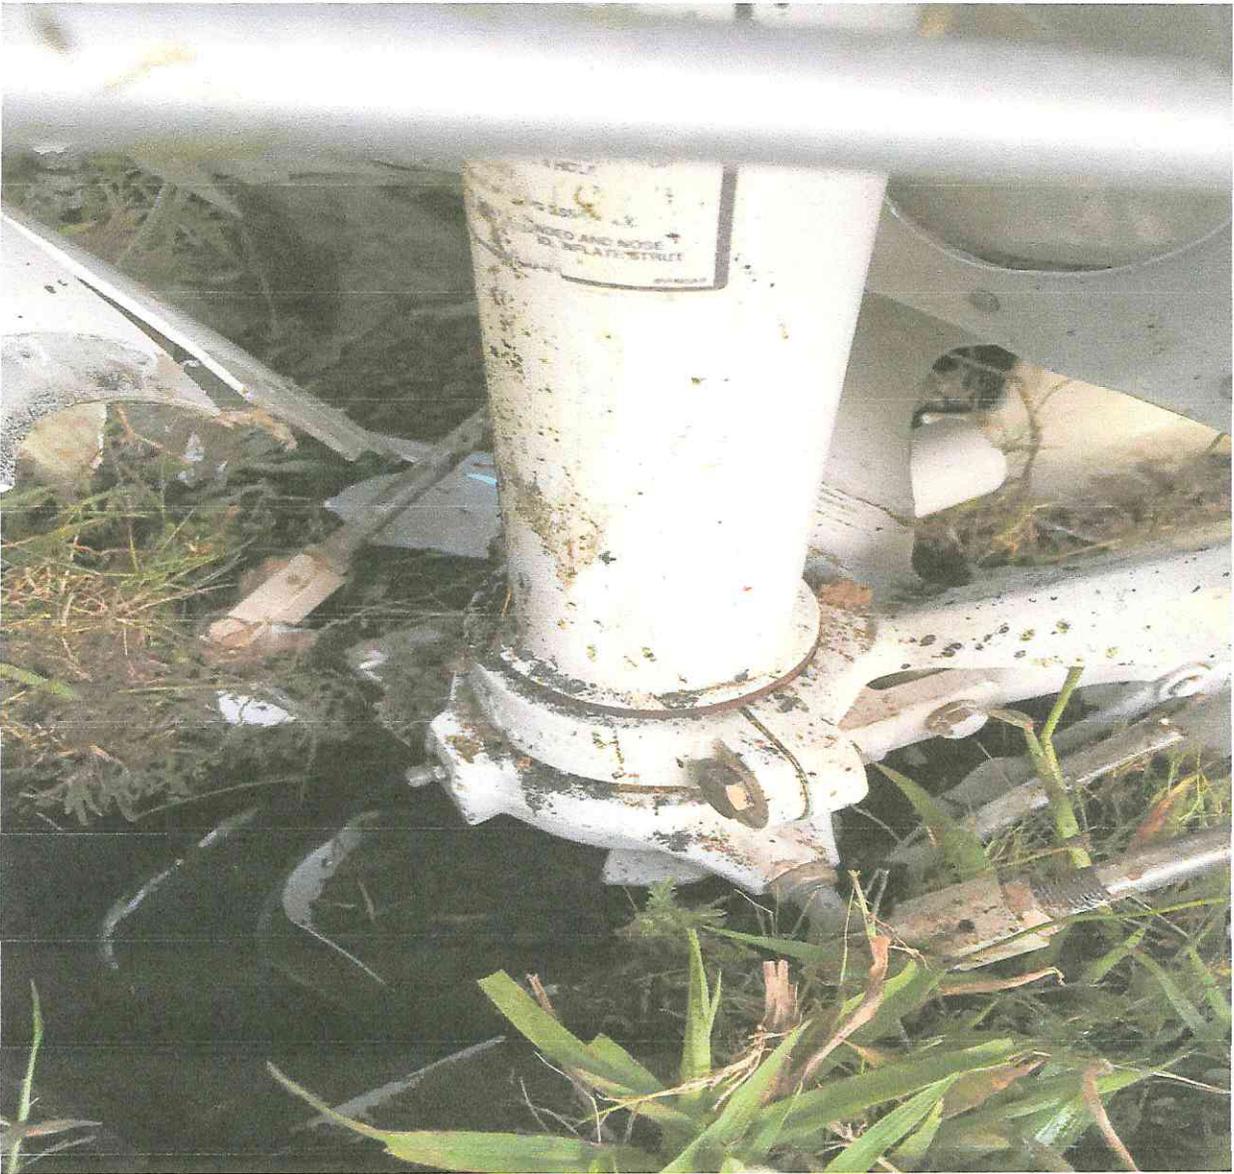
- 1.6.5.4. El amortiguador del tren de aterrizaje de nariz y su rueda, se encontraron enterrados en el terreno, lo que evidenciaría una caída en la vertical, con escasa velocidad horizontal.

FOTOGRAFÍA N° 4. Muestra el tren de aterrizaje de nariz, el cual quedó enterrado en el terreno.

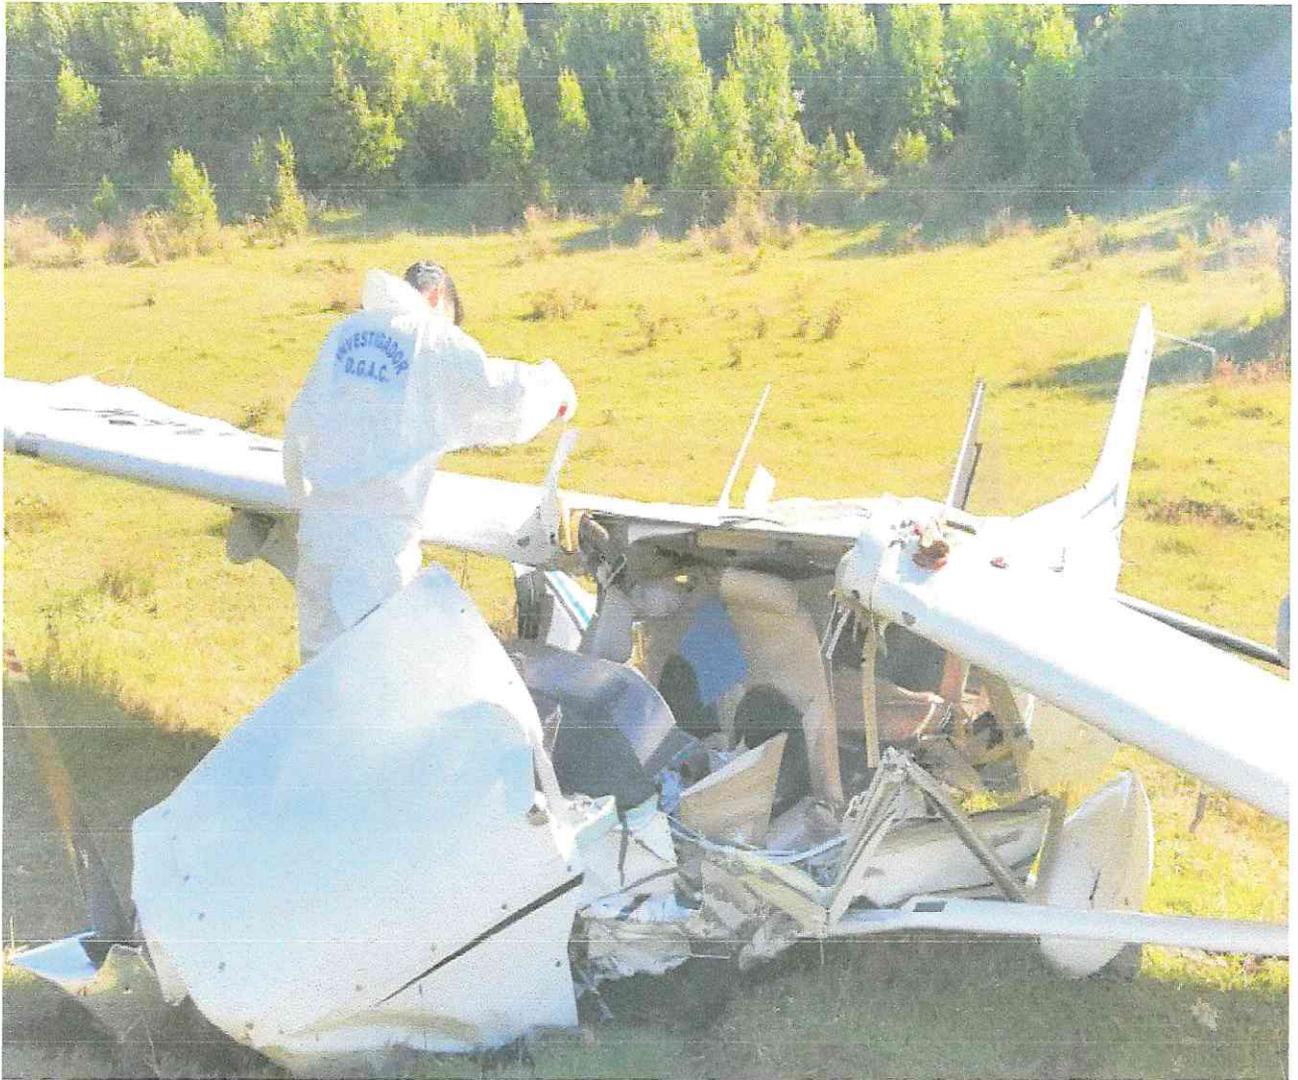
- 3.2. Cabina de Mando: Parabrisas, fracturado y desprendido. Panel de instrumentos, con deformaciones y fracturas múltiples. Piso deformado hacia arriba y techo comprimido hacia abajo, presentando ambos múltiples deformaciones. Asientos, con deformaciones.

FOTOGRAFÍA N° 5. Muestra el daño en la cabina de mando.
