**INFORME FINAL
ACCIDENTE DE AVIACIÓN
Nº 1804AB**

Aeronave: Avión Marca CIRRUS, modelo SR22.

Lugar : Aeródromo Franco Bianco (SCSB), Localidad de Cerro Sombrero, Región de Magallanes y Antártica Chilena.

Fecha : 22 de diciembre de 2016.

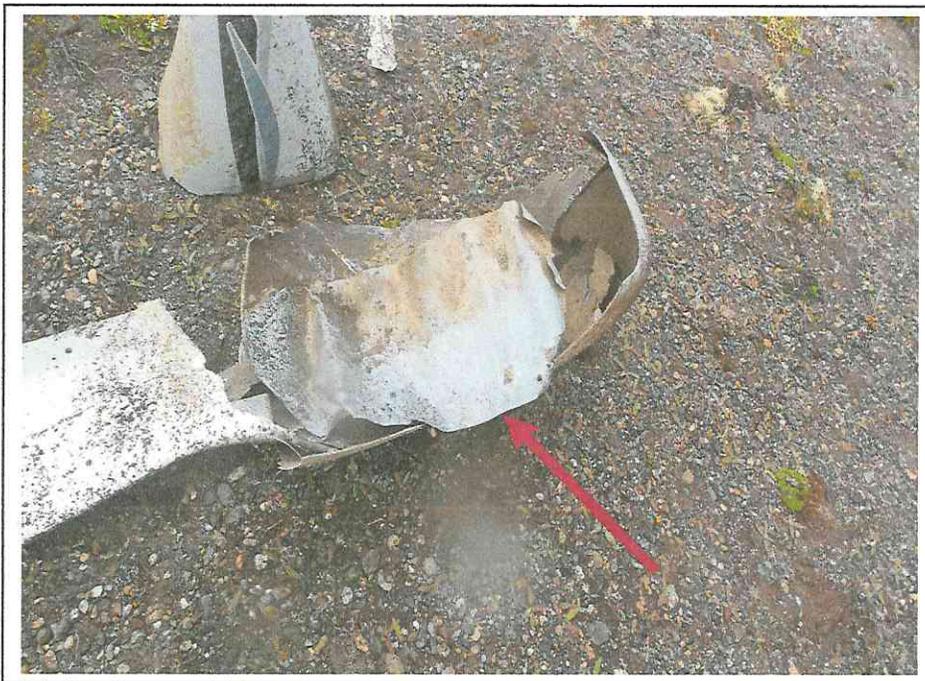
- 1.6.6.5. Se encontró un trozo metálico de tipo acanalado, con una dimensión de 45 x 24 cm, entre los restos del carenado de la rueda del tren izquierdo. Este elemento tenía marcas de roce en su parte central y una concavidad, cuya forma coincidía con la banda central del neumático izquierdo. Además, estaba descolorido y con restos de tierra, que lo mimetizaban con el terreno.

- 1.6.6.6. La lata acanalada mostraba signos de haber obstruido la rueda izquierda del tren de aterrizaje.

3.1.2. Carenado de la rueda, fuera de su fijación y fracturado en varias partes (Ref. fotografía N° 3).

3.1.3. Se apreció un trozo de lámina metálica entre las partes del carenado dañado (Ref. fotografía N° 3).

- 6.4.** El tipo de daño observado a las partes fracturadas del carenado de la rueda izquierda, era de carácter instantáneo, debido a que el elemento metálico, una vez introducido, estuvo sometido al movimiento rotacional de la rueda y a las vibraciones producidas en el desplazamiento, además de su tamaño, lo que ejerció una presión hacia afuera, quebrando el carenado.

FOTOGRAFIA N° 3, Carenado de la rueda izquierda destruido, apreciando un trozo de metálico (lata acanalada) en su interior.

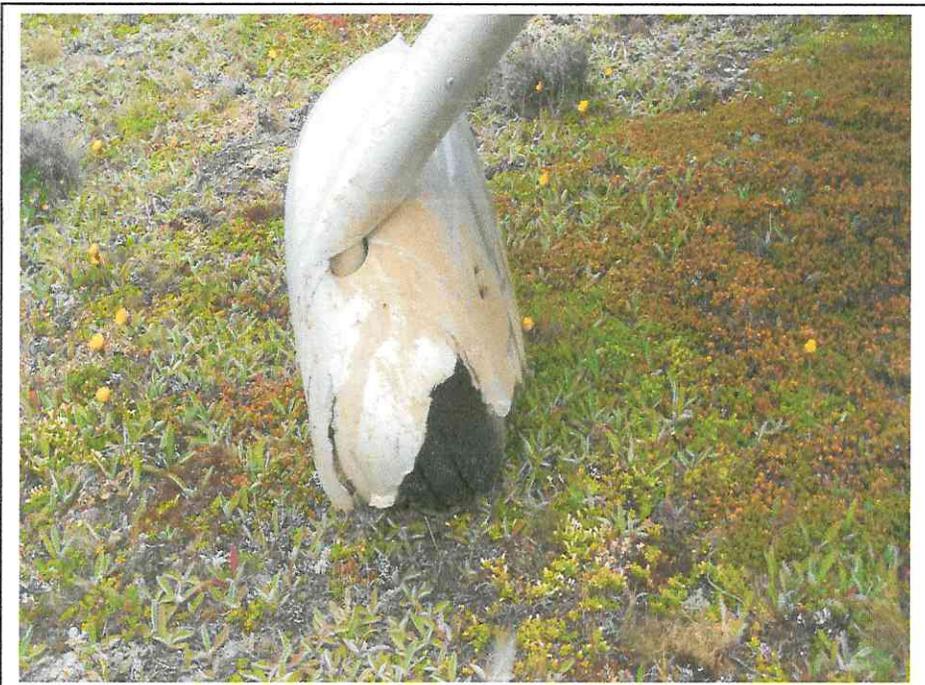
3.2.1. La rueda se encontró en una posición de 90° respecto a su posición normal. El carenado partido en su parte delantera con pérdida de material (Ref. fotografía N°4).

- 4.7. El tren de nariz tenía su rueda girada en 90° respecto a su posición normal, estimándose que la parte mecánica que la une a la pierna se había dañado. El neumático estaba inflado, solo tenía huellas por roce contra el terreno.

- 6.5.** De igual modo, el daño de la rueda de nariz se debió a una fuerza opuesta al avance de ella, producida por el terreno, que al estar reblandecido, permitió que ésta se hundiera efectuando un efecto de frenado continuo, que hizo que el conjunto de la rueda se doblara en 90°, respecto a su posición normal, repercutiendo en la unión a la pierna.

FOTOGRAFIA N° 4, rueda de nariz en posición transversal a su eje y carenado quebrado.

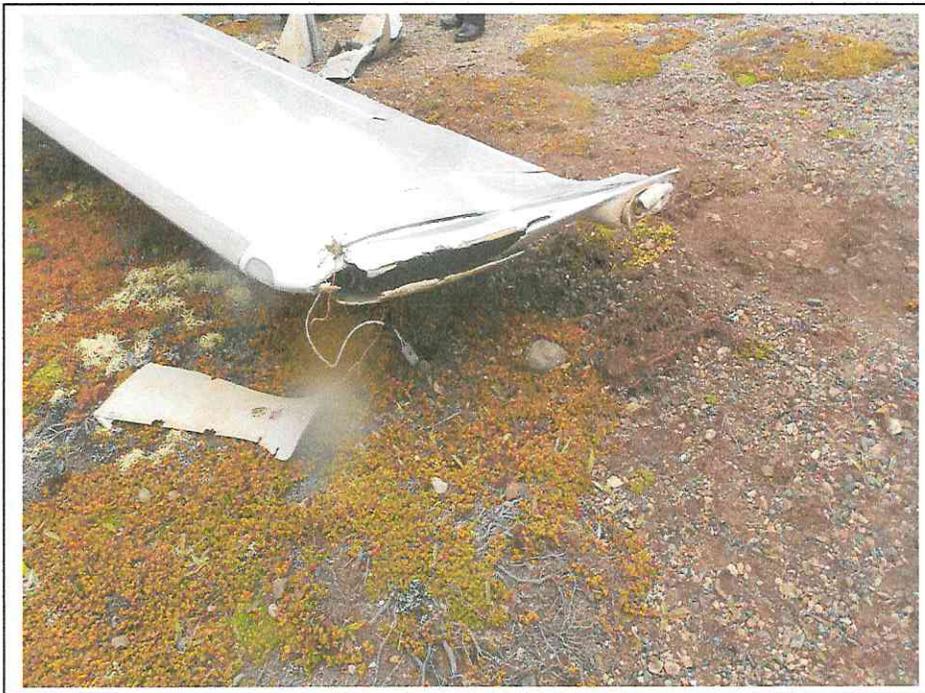
3.3.1. Carenado de punta de ala, con roturas en su costado en toda su extensión y el plástico de luz de navegación ubicada en esa parte, rota (Ref. fotografía N° 5).

FOTO N° 5. Carenado de punta del ala izquierda destruido y luz de posición con el plástico partido.

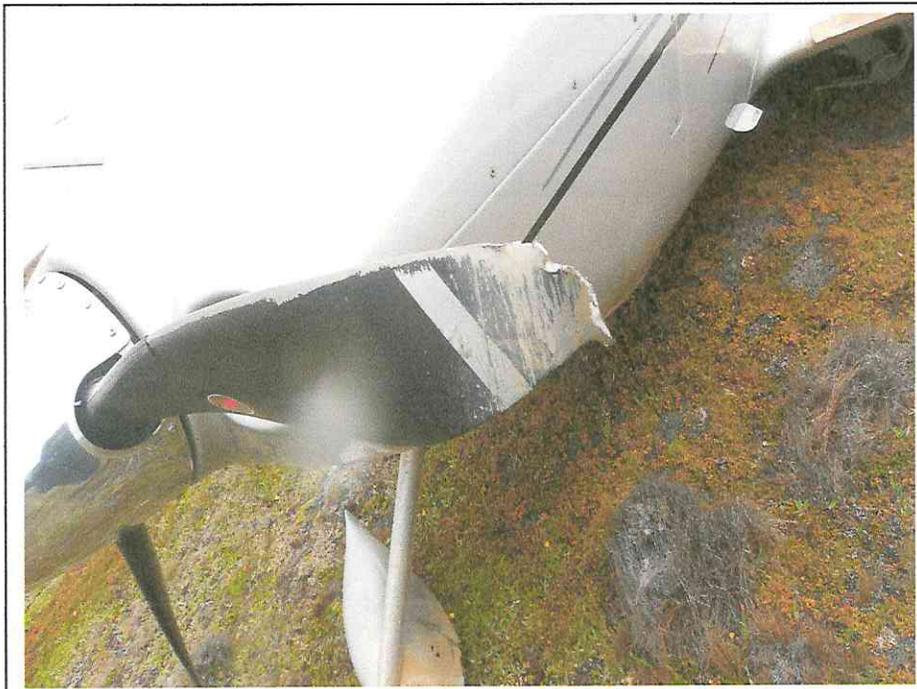
Las tres palas con evidencias de haber golpeado contra el terreno, las puntas de ellas con pérdida de material (Ref. fotografía N° 6).

FOTO N°6, una de las palas de la hélice con pérdida de material y su punta doblada, debido al impacto contra el terreno.

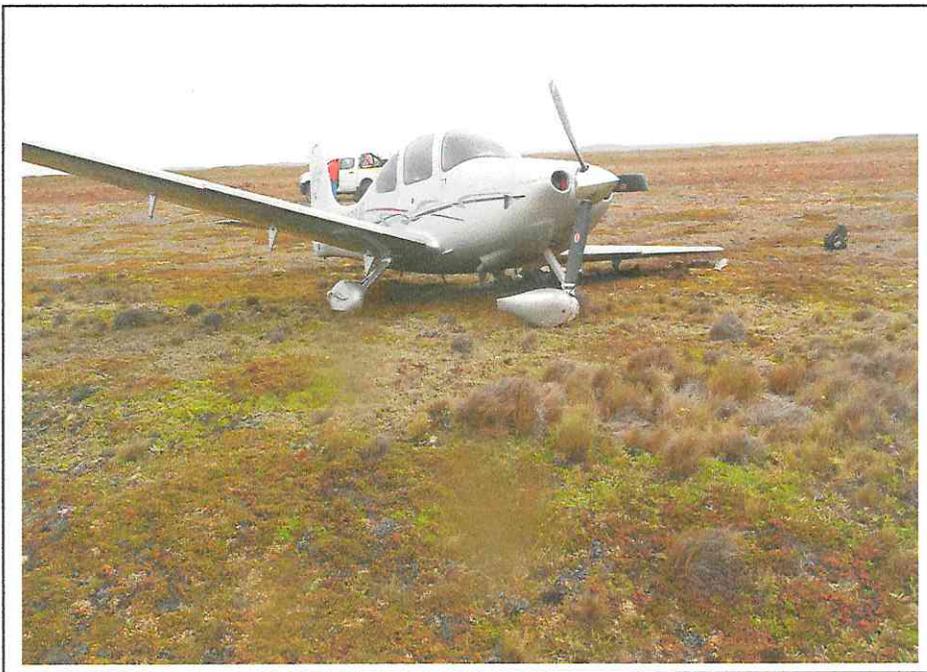
- 1.6.6.3. La aeronave quedó a 50 metros al costado izquierdo de la pista 25, con orientación general 220°.
- 1.6.6.4. El perfil de corte que presentaban las distintas partes del carenado del tren de aterrizaje izquierdo, demostró que hubo un elemento que hizo presión desde su interior, el cual produjo la fracturación de este componente.

FOTOGRAFIA N° 1, Posición final de la aeronave, luego de su detención fuera de la pista.

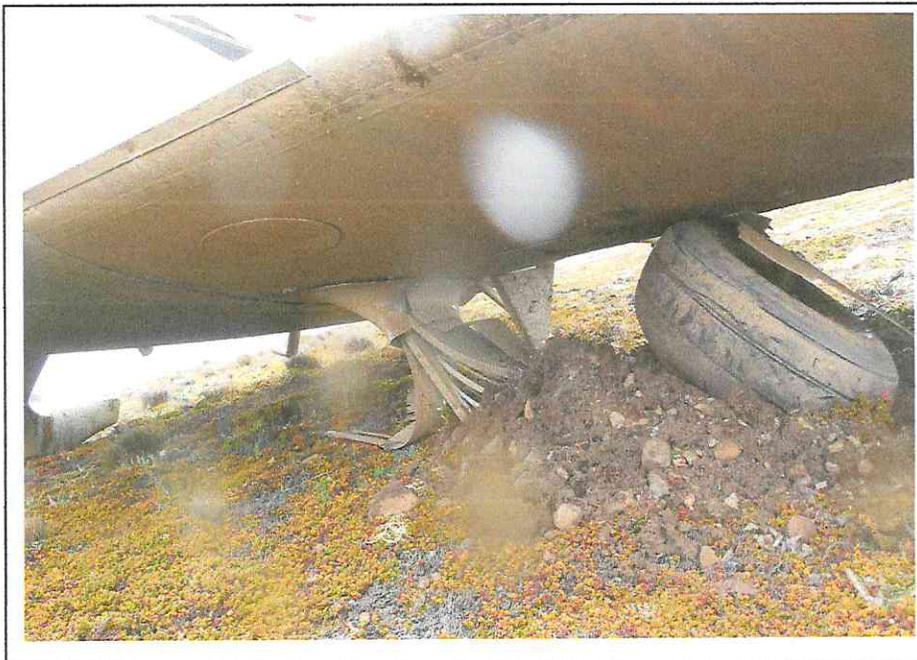
3.1.1. La pierna se encontró totalmente doblada debajo del ala y su carenado totalmente fracturado y delaminado (Ref. fotografía N° 1).

- 4.3. Dicha pierna se encontró totalmente doblada y en dirección hacia la raíz del ala. Su carenado con múltiples partiduras y delaminaciones.
 - 4.4. El neumático izquierdo se encontraba inflado y mostraba algunos raspones en su banda central, atribuibles al roce con el terreno irregular en su desplazamiento. La estructura de la masa y la unidad de freno no tenían daños.

FOTOGRAFIA N° 2, Se aprecia la pierna izquierda totalmente doblada, con su carenado destruido. Distinguiendo material del terreno removido, producto del arrastre de la rueda.
