DIRECCIÓN GENERAL DE AERONÁUTICA CIVIL  
DEPARTAMENTO PREVENCIÓN DE ACCIDENTES

# INFORME FINAL ACCIDENTE DE AVIACIÓN Nº 1800CG

Aeronave : Helicóptero marca Bell, modelo  
206L-1.

Fecha : 08 de diciembre del 2016

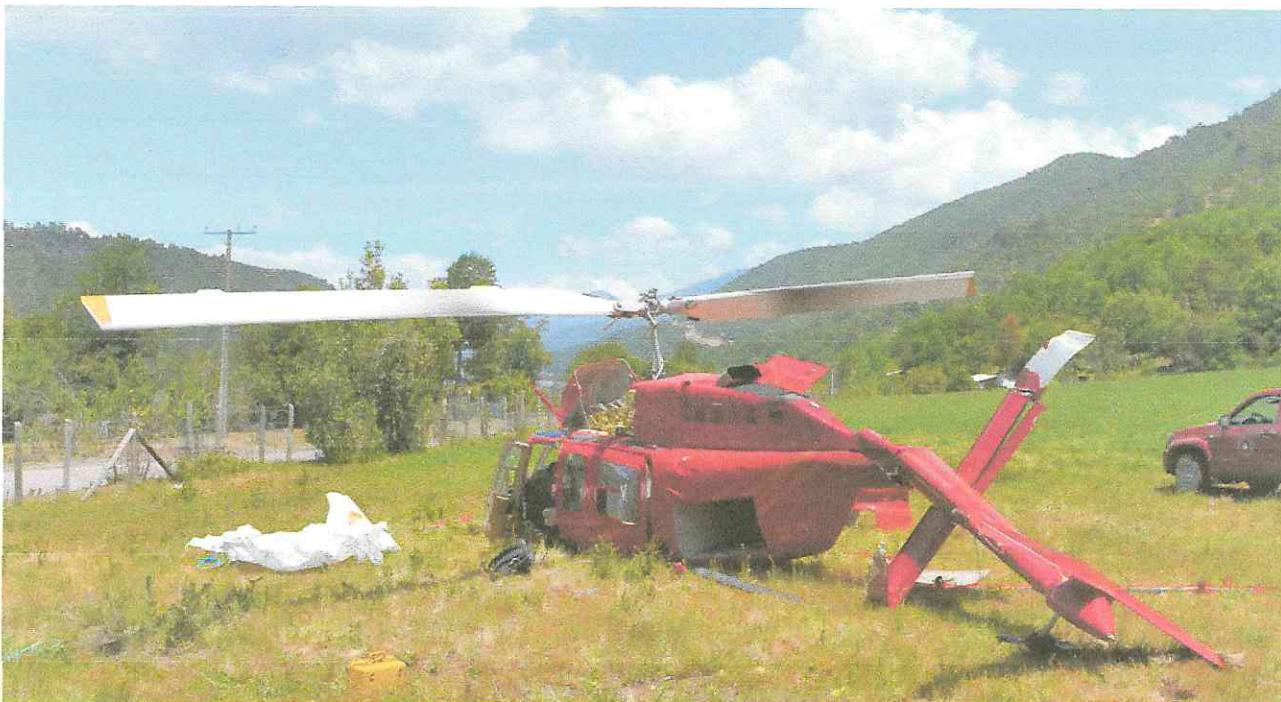
1.9.1. La aeronave quedó apoyada sobre la parte inferior del fuselaje, orientada hacia los 204°, inclinada 10° hacia su costado izquierdo, sin dispersión de sus restos.

FOTOGRAFÍA N° 01  
Vista general de la aeronave en su posición final.

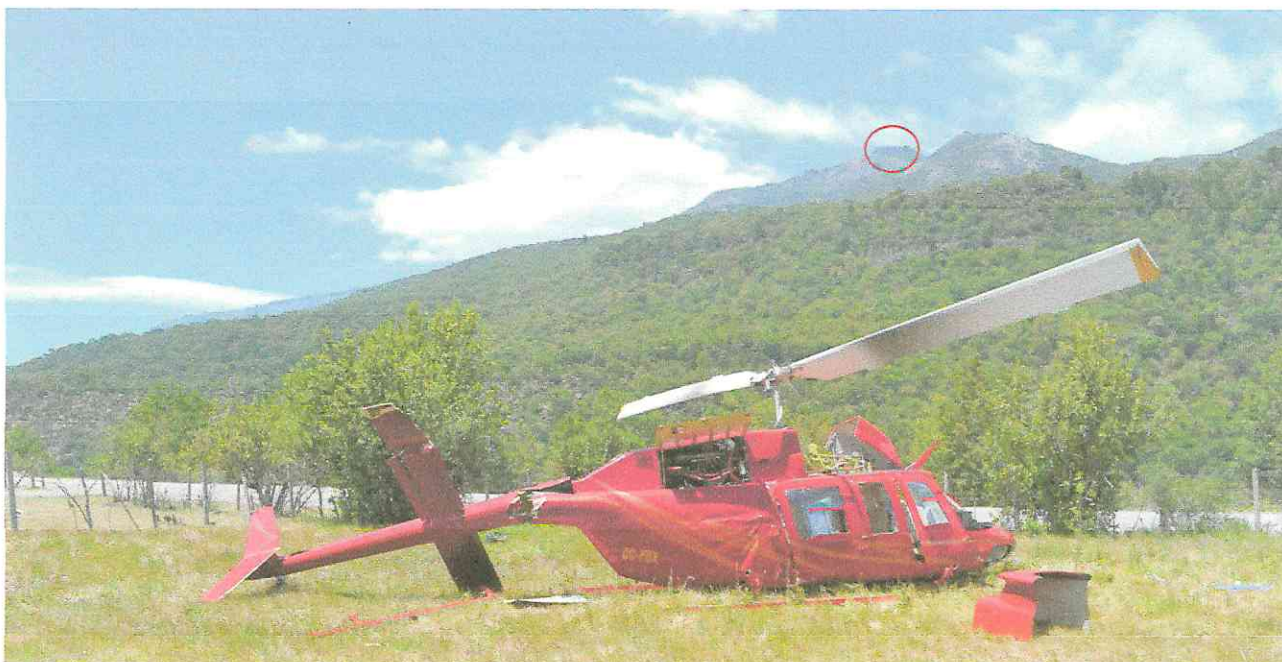
FOTOGRAFÍA N° 02  
Vista general de la aeronave en su posición final y lugar donde se encontraban las antenas de telefonía celular, para donde trasladaba las cargas.

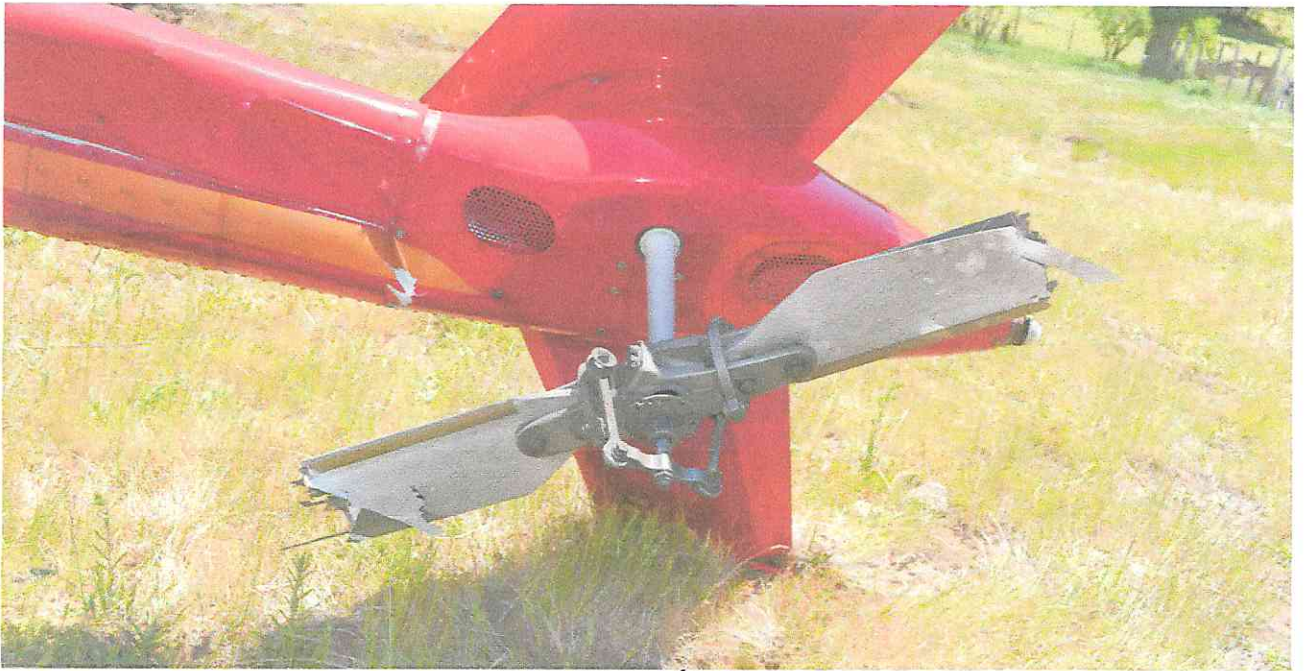
- 1.6.7.11. El conjunto del rotor de cola se encontró afianzado al cono de cola, con libertad de movimiento y con sus respectivas varillas de cambio de paso. Ambas palas estaban fracturadas en la mitad a causa del impacto contra el terreno y sus restos desprendidos, estaban junto a la aeronave, sin otras observaciones.

FOTOGRAFÍA N° 03  
Rotor de cola.

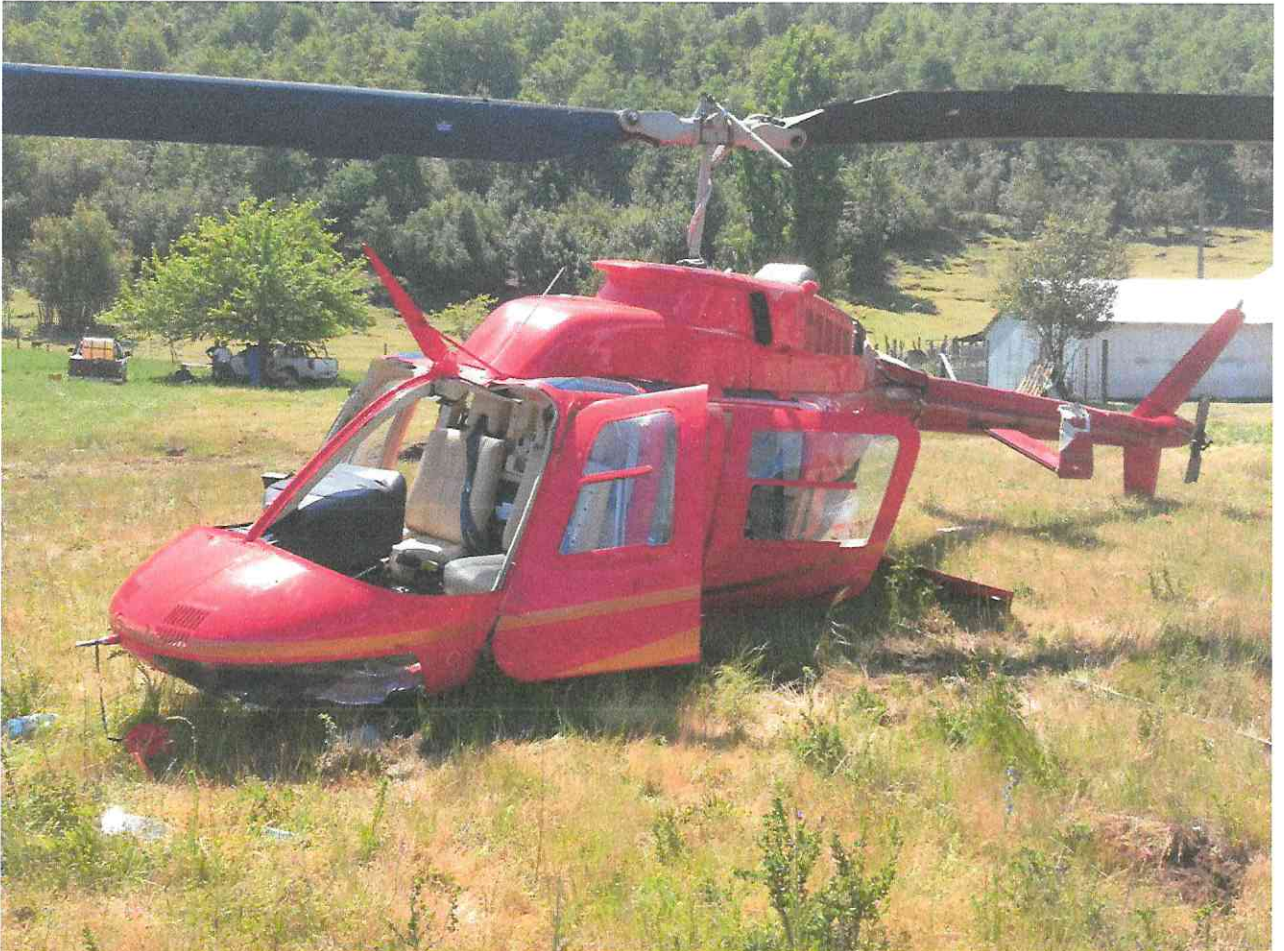
- 3.1. Fuselaje: Con múltiples deformaciones y rasgaduras. Ambos parabrisas quebrados, cabina de mando deformada, el cono de cola estaba fracturado cerca de su base y en su estructura superior presentaba daños por impactos de las palas del rotor principal, estabilizadores horizontales y verticales con deformaciones y pérdida de material.

**FOTOGRAFÍA N° 1.** Muestra la aeronave en toda su estructura, con el daño descrito en este informe técnico.

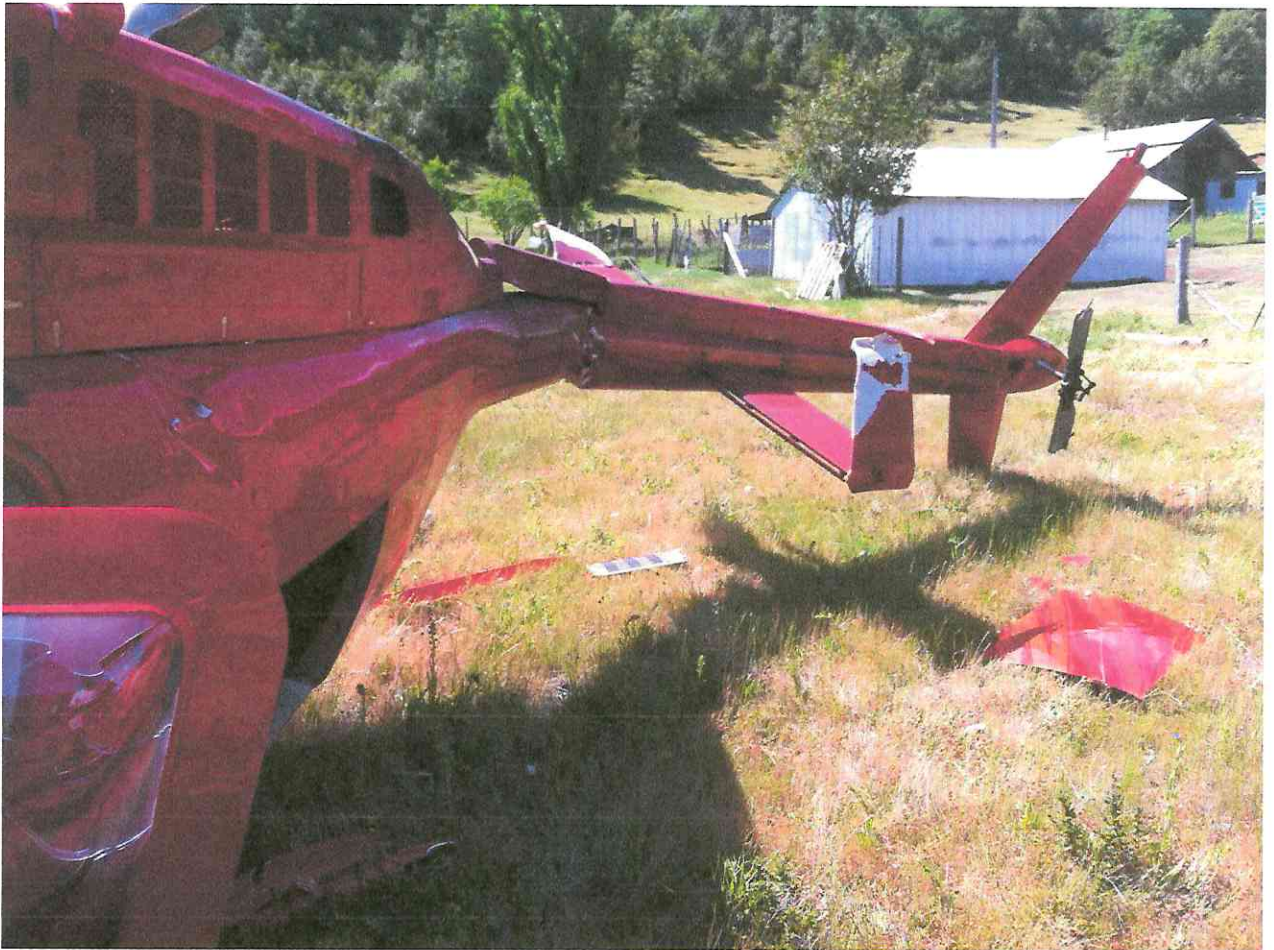
- 1.6.7.8. El cono de cola estaba fracturado cerca de su base y en su estructura superior presentaba daños por impactos de las palas del rotor principal.

- 1.6.7.9. Los estabilizadores verticales, ubicados en el cono de cola también tenían daños por impacto de las palas del rotor, principal.
  - 1.6.7.10. Los ejes de transmisión de potencia al rotor de cola, se encontraban sin observaciones, a excepción de la unión de los ejes 2 y 3, que presentaba deformaciones por causa de la fractura del cono de cola, a consecuencia del impacto.

FOTOGRAFÍA N° 2. Muestra el daño el cono de cola y estabilizadores.

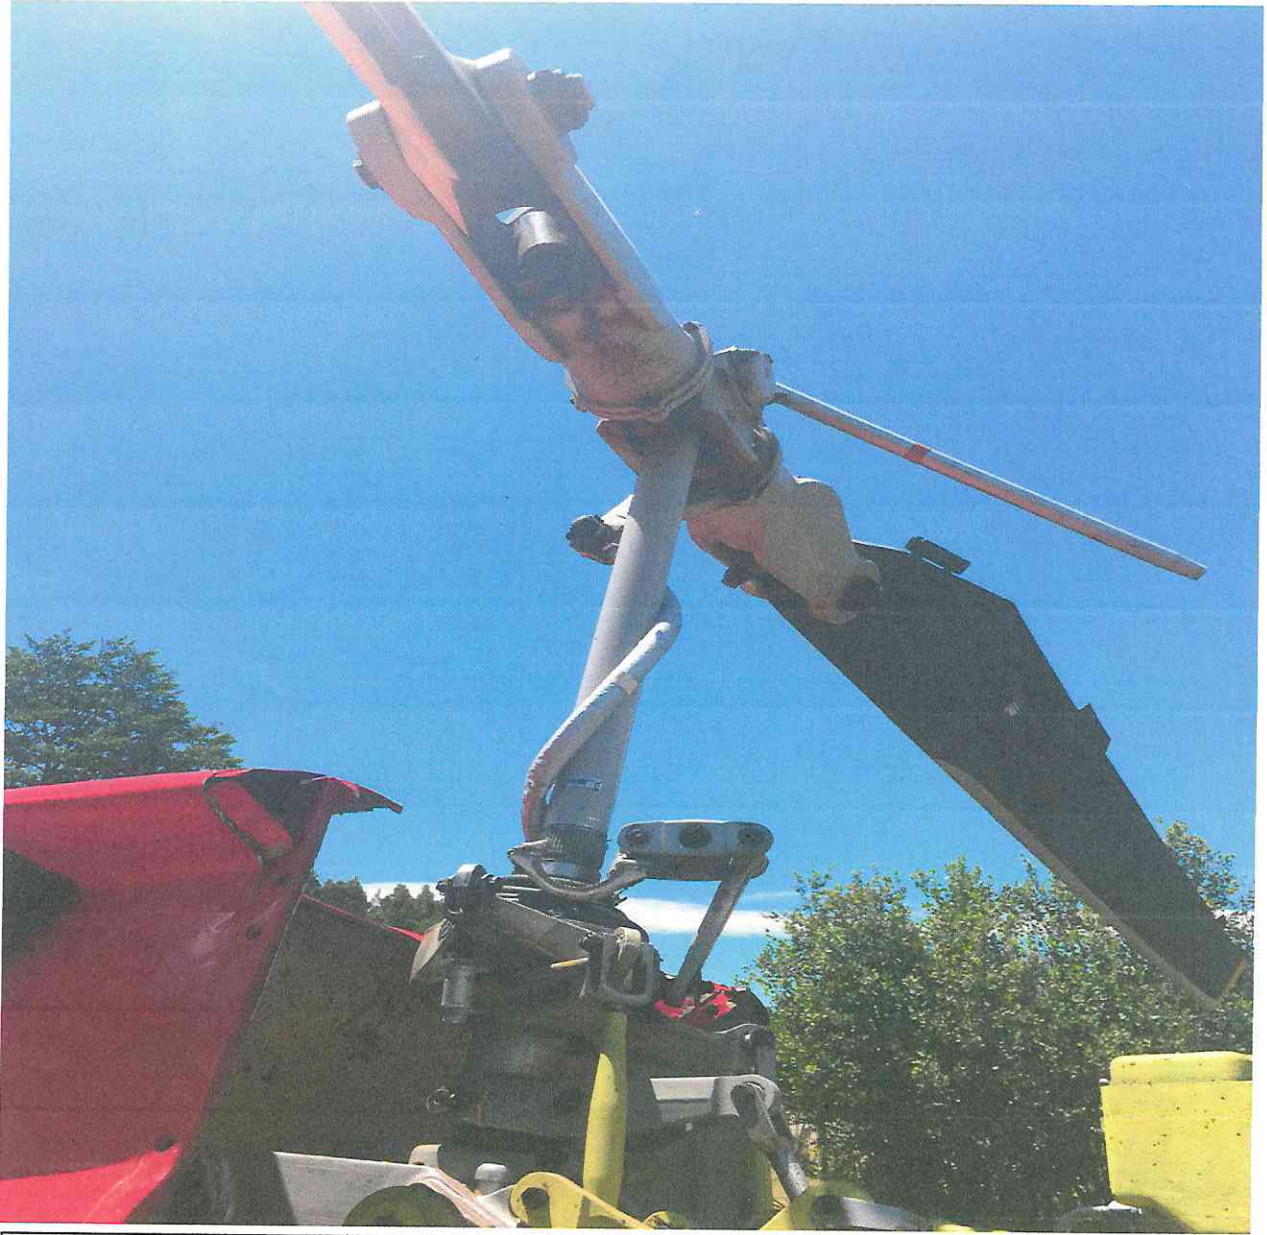
- 3.5. Rotor Principal: El collar set y una de las varillas de cambio de paso presentaban fracturas del tipo instantánea. Ambas varillas de cambio de paso estaban deformadas, producto de las fuerzas durante el impacto. Además una de ellas estaba torcida en espiral alrededor del mástil. Ambas palas, con daño por golpe con los estabilizadores verticales. El mástil del rotor principal, tenía daños dejados por los topes estáticos del cubo del rotor.

FOTOGRAFÍA N° 3. Muestra las varillas de cambio de paso del rotor principal y el collar set.

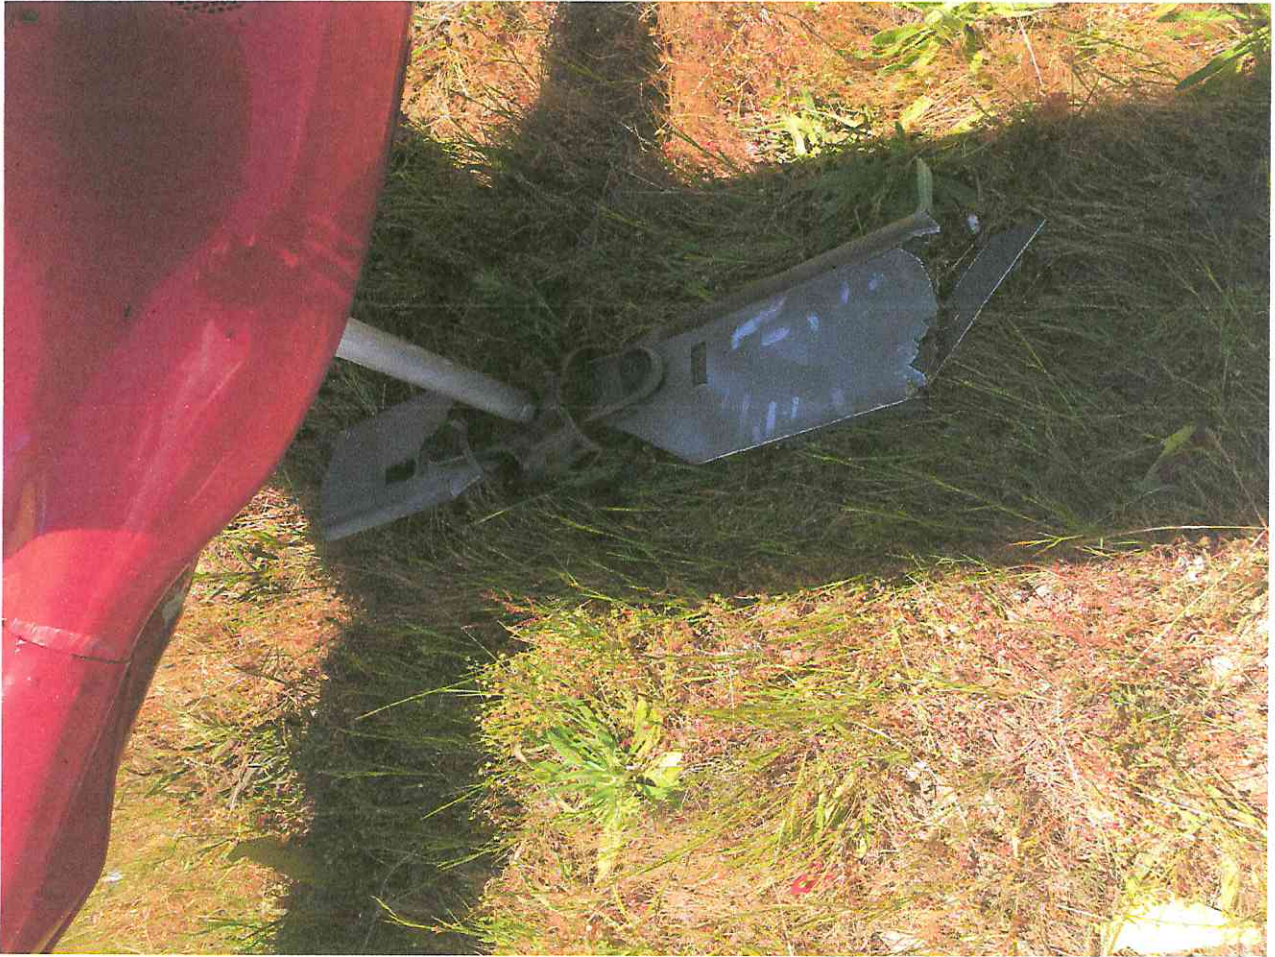
- 3.3. Transmisión principal: Con deformaciones la base que soporta la transmisión.
  - 3.4. Rotor de cola: con ambas palas fracturadas en la mitad y con desprendimiento de material. Los ejes de transmisión de potencia al rotor de la unión de los ejes 2 y 3, presentaba deformaciones por causa de la fractura del cono de cola, a causa del impacto. Soporte del patín de cola, con evidencia de golpes.

FOTOGRAFÍA N°4. Muestra el daño las palas del rotor de cola.
