DIRECCIÓN GENERAL DE AERONÁUTICA CIVIL  
DEPARTAMENTO PREVENCIÓN DE ACCIDENTES

**INFORME FINAL  
ACCIDENTE DE AVIACIÓN  
Nº 1824SP**

Aeronave : Robinson, R44 II.

Lugar : Aeródromo Chicureo (SCHC),  
Región Metropolitana.

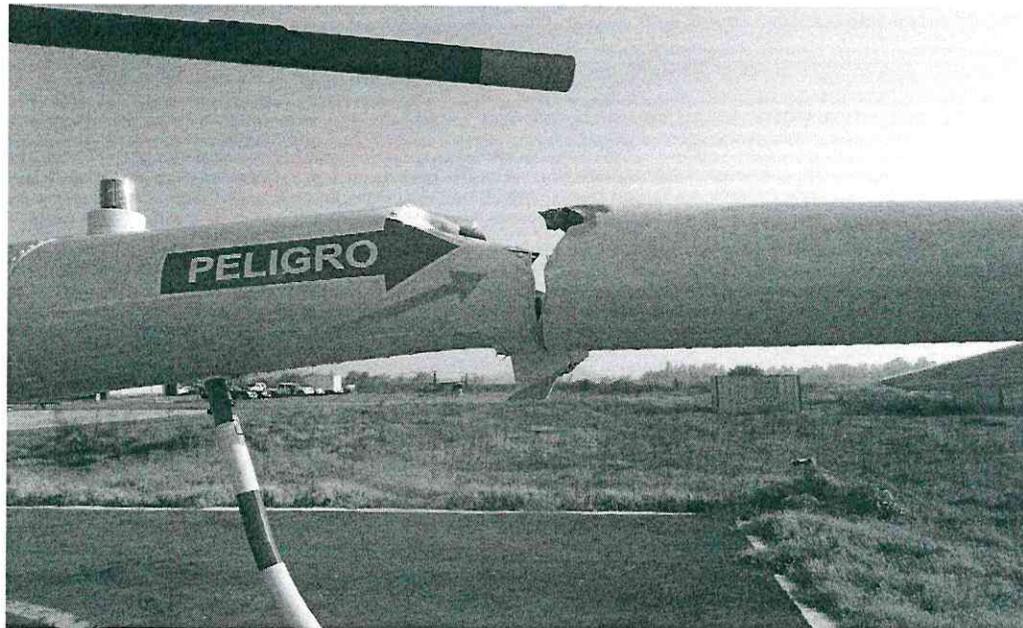
- 1.6.7.1. Se observó que el helicóptero se encontraba posado al costado de la pista.
- 1.6.7.2. El cono de cola presentaba daños al ser impactado por una de las palas del rotor principal.

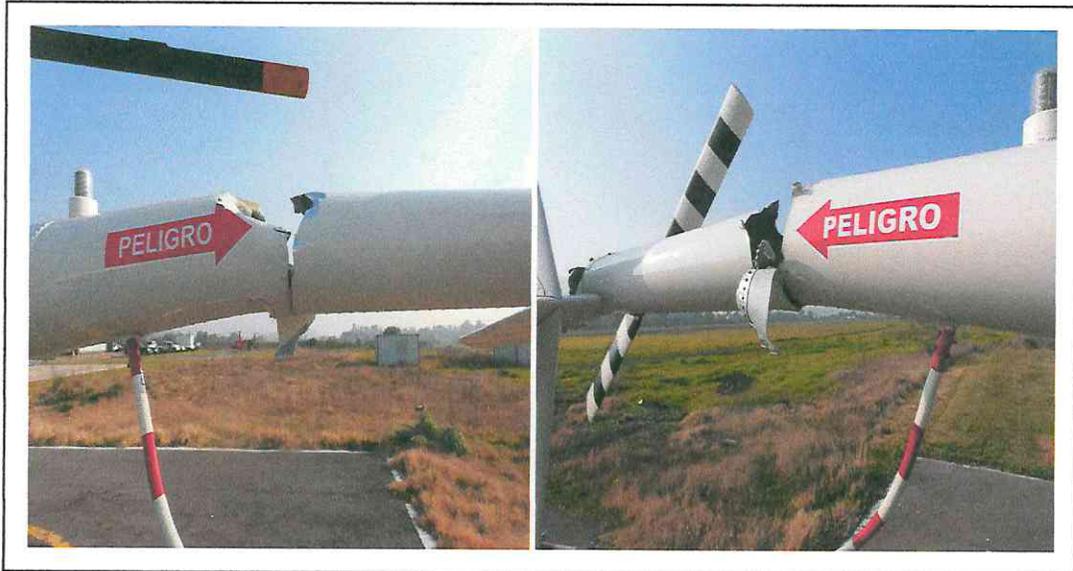
**FOTO N° 2 Daños**

A consecuencia del accidente, la aeronave resultó con daños en el cono de cola, una de las palas del rotor principal, eje de transmisión hacia el rotor de cola y barra de control de cambio de paso de las palas del rotor de cola.

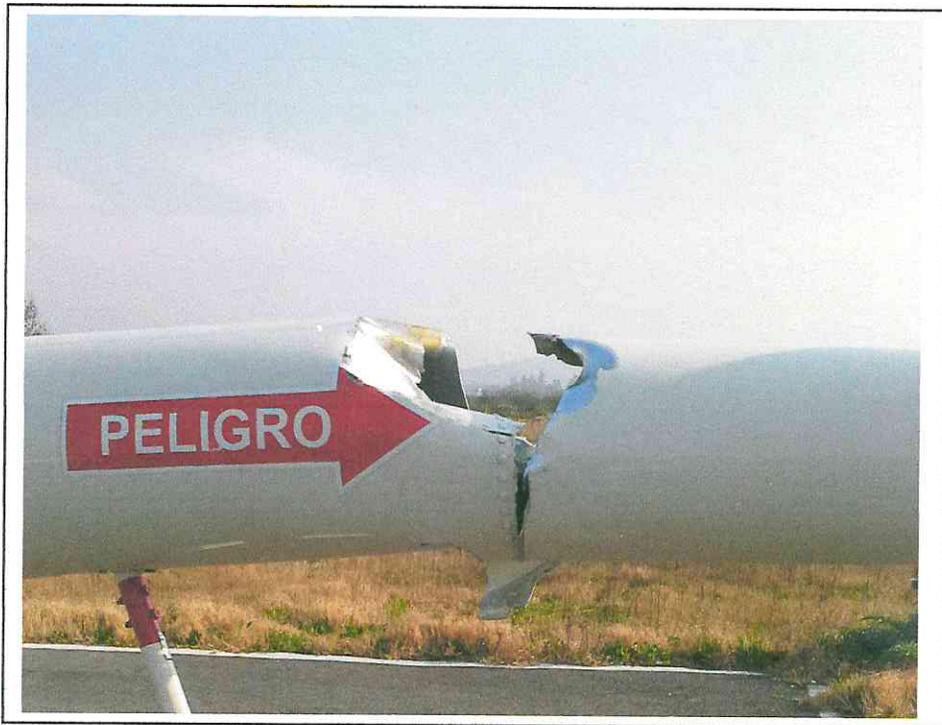
- 3.1. Conjunto del cono de cola partido casi en la totalidad de su diámetro y con desgarramiento del revestimiento, a la altura de la penúltima cuaderna.
- 3.2. Pala principal, N° de parte CO16-7, N° de serie 2529, con marcas de abolladuras y ralladuras en su extremo (zona amarilla) del intradós.
- 3.3. Eje de transmisión de movimiento hacia el rotor de cola (Tail Rotor Drive Shaft) presenta una deformación y con ralladuras de tipo radial en la zona de la fractura del cono, en una extensión de 20 cm
- 3.4. Barra de control de cambio de paso de las palas del rotor de cola, presentaba una curvatura en la zona del daño de la estructura del cono

- 4.1.1. El daño observado en la estructura del cono, es atribuible a una fuerza de impacto tipo cizalle de gran magnitud y de tipo instantánea.
  - 4.1.2. La pala afectada, tenía marcas de ralladuras y pequeñas abolladuras hacia la punta de ella, no constatando fracturas o fisuras en su estructura.

- 6.2.** La fractura que presentaba la estructura del cono de cola y dada la distancia tomada desde el centro del rotor principal hasta el punto de impacto, es atribuible a un golpe de una de las palas principales, ya que el largo de ella (198", pulgadas) es coincidente con dicha longitud.

Fotografía N° 1: Se aprecia la estructura del cono de cola, partido casi totalmente.

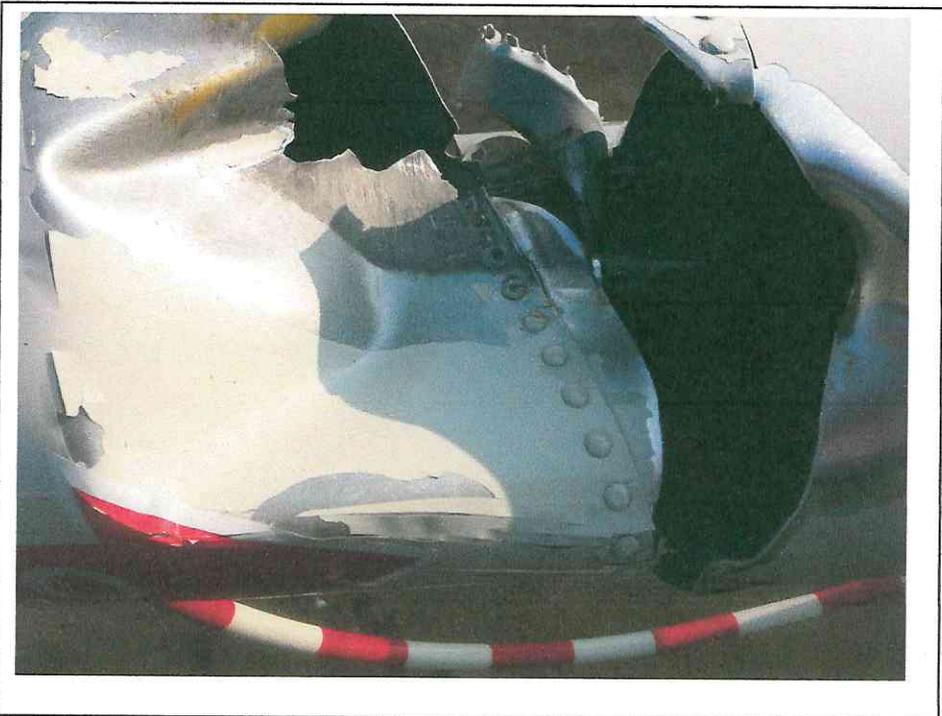
Fotografía N° 2 : vista superior post impacto, de los daños en el cono de cola, producidos por la pala del rotor principal.

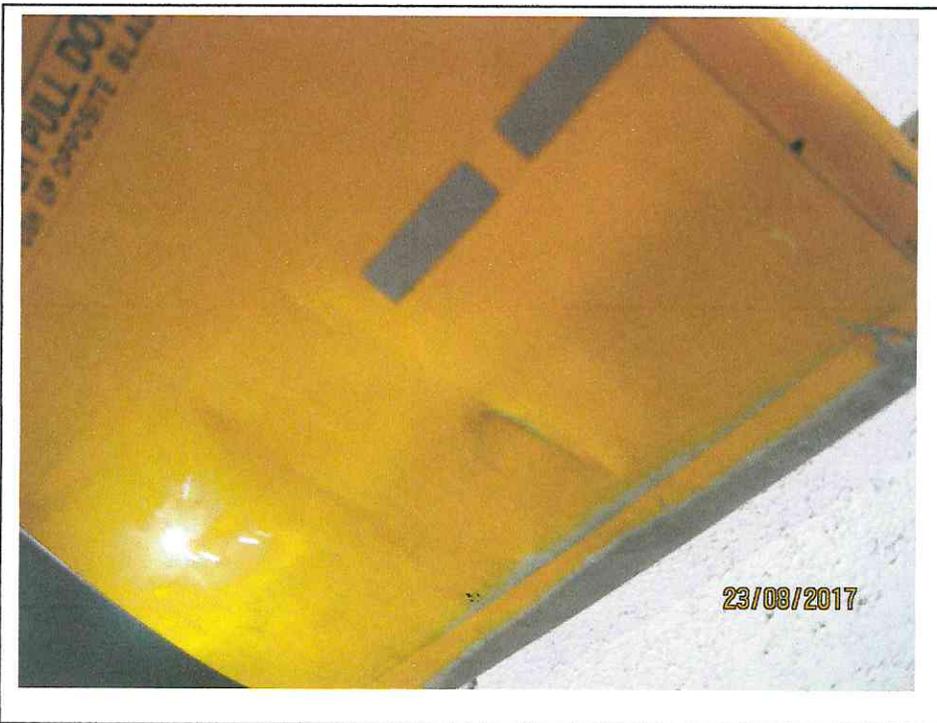
- 6.3.** Las marcas verificadas en la pala afectada, eran propias de un impacto contra un elemento de estructura blanda, pero a una velocidad de rotación alta, lo que permitió que la pala no se quebrara, presentando solo los daños antes indicados.

Fotografía N° 3: Se distingue las huellas de impacto de la pala con el cono de cola en la zona del intrados del extremo de ella.

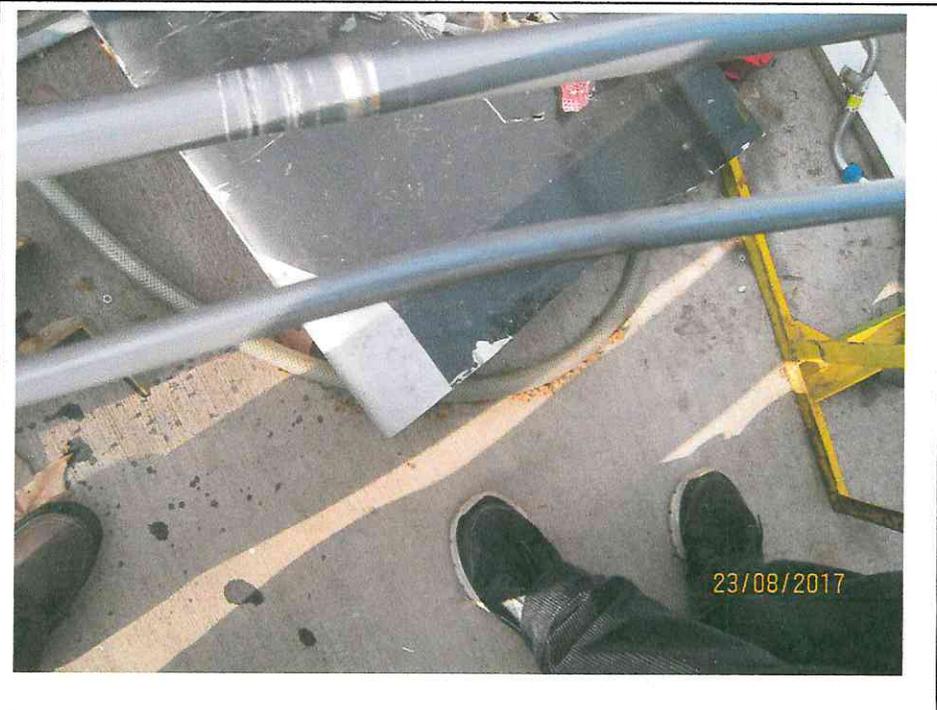
Fotografía N° 4: se puede apreciar la condición de ambos ejes de control del rotor de cola, afectados por el golpe de la pala principal.
