DIRECCIÓN GENERAL DE AERONÁUTICA CIVIL
DEPARTAMENTO PREVENCIÓN DE ACCIDENTES

INFORME FINAL ACCIDENTE DE AVIACIÓN Nº 1826SP

Aeronave : Cessna, T210M.

Lugar : Aeródromo Rapelhuapi (SCRP),
Lago Rapel.

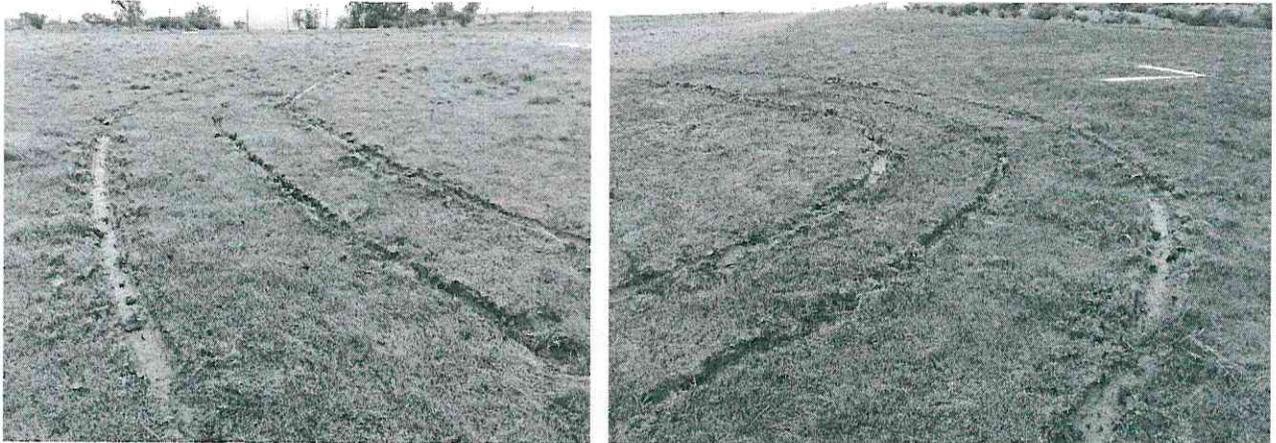
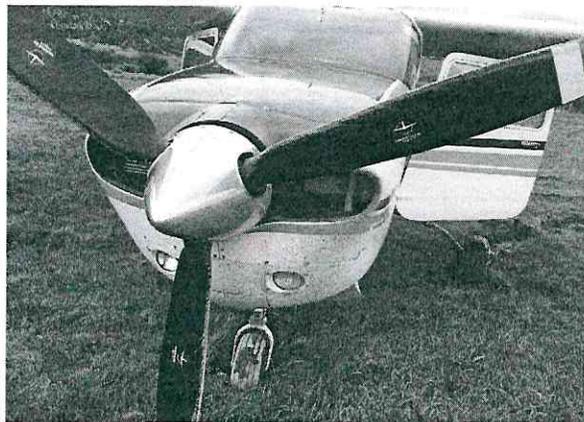
- 1.6.6.1.** Se observaron marcas de neumáticos, desde la losa de prueba hasta el lugar donde impactó la hélice contra el terreno, fuera de los límites de la pista 34.

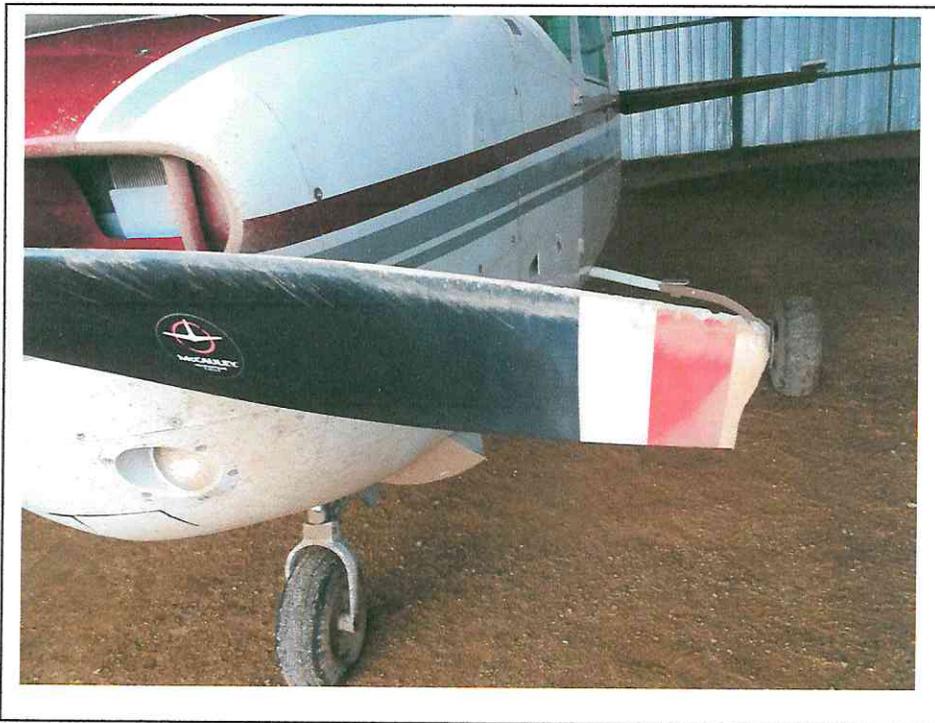
Las tres palas con evidencias de haber golpeado contra el terreno, con pérdida de material en sus puntas y picaduras en los bordes de ataque. (Ref. fotografía N° 1 y 2).

- 4.1 Los daños en las palas de la hélice son atribuibles a golpes contra una superficie.
 - 4.2 El motor no presentaba filtraciones de aceite y daños externos.

- 7.1. El operador de la aeronave cumplía con los requisitos de la normativa técnica, para mantener la condición de aeronavegabilidad continuada.
- 7.2. Los daños de la hélice, corresponden a impactos de este componente contra el terreno, producidos durante la dinámica del suceso.
- 7.3. La condición mecánica del amortiguador de la rueda de nariz, no tuvo observaciones en la inspección realizada por el Equipo Investigador.

FOTOGRAFIA N°1: Se distingue una de las palas con material desprendido en su punto y picaduras en el borde de ataque.

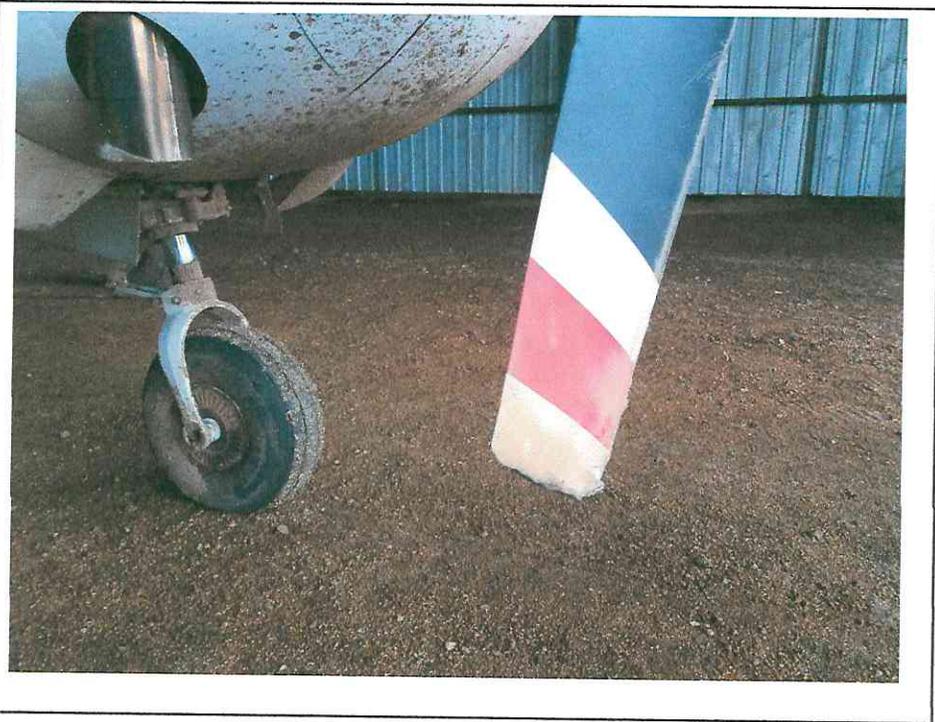
FOTOGRAFIA N° 2, Se distingue otra pala con pérdida de material y picaduras en su borde de ataque

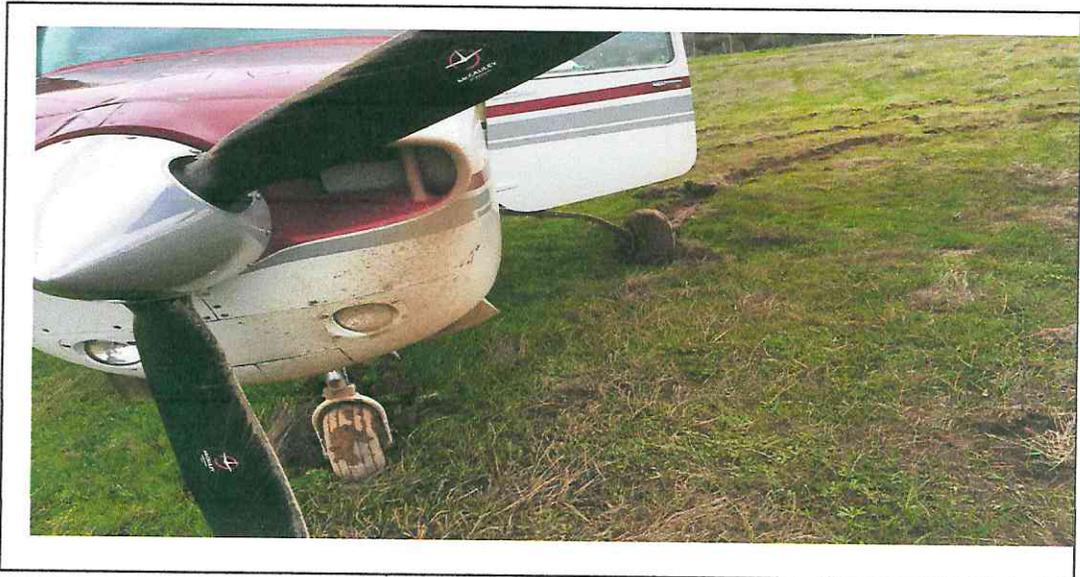
1.1.3. Posteriormente, al efectuar el rodaje fuera de los límites de la pista 34 del aeródromo Rapelhuapi (SCRP), la aeronave se hundió en el terreno reblandecido por lluvias recientes, impactando la hélice contra el terreno.

FOTO N° 2 Aeronave en terreno reblandecido

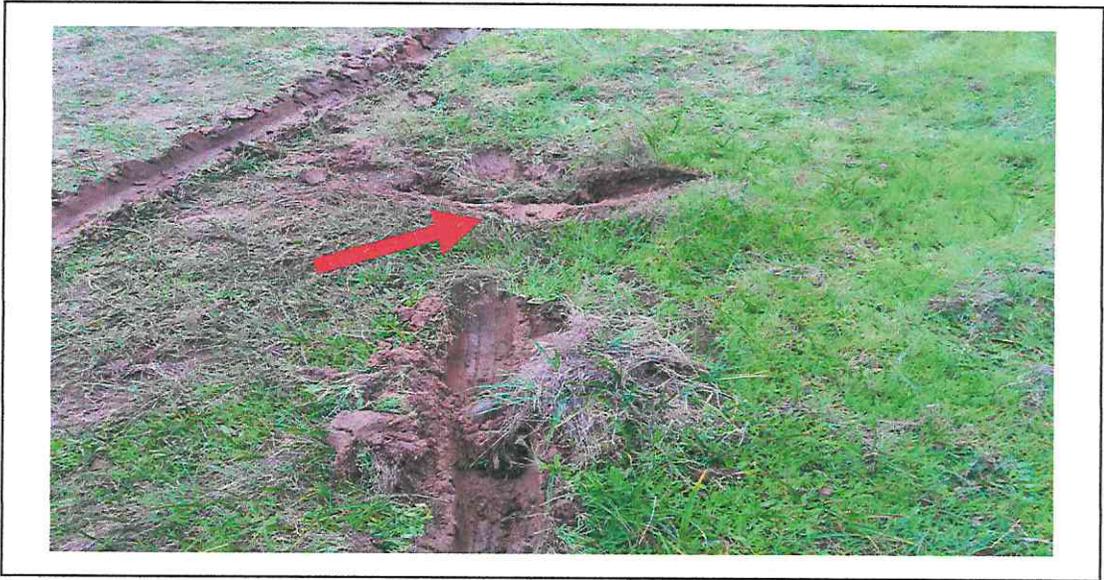
- 2.6. Debido a lo anterior y según lo declarado por el piloto al mando, observó que la aeronave estaba sobre el terreno reblandecido (barrial), ante lo cual aplicó potencia al motor para sacar la aeronave, sin embargo, esta situación provocó que la nariz de la aeronave bajara hasta impactar la hélice contra el terreno con potencia, actuando como un factor contribuyente al suceso investigado.

FOTO N° 3 Terreno reblandecido, zona de impacto de la hélice

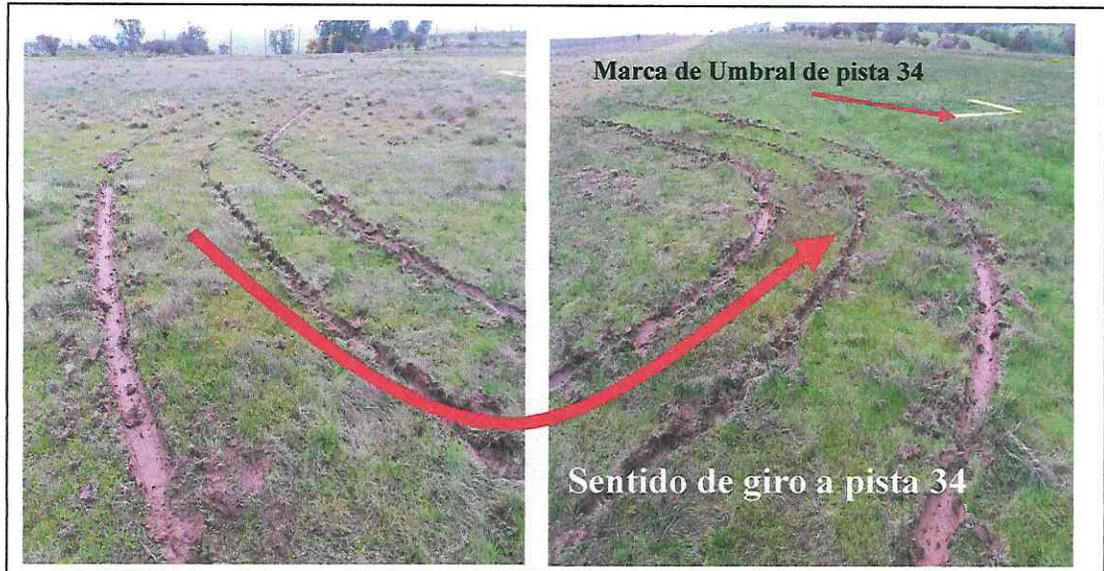
FOTO N° 4 Rodaje para despegar pista 34
