INFORME FINAL ACCIDENTE DE AVIACIÓN Nº 1829OR

Aeronave : AVIÓN CAS-VANS, MODELO RV-9A.

Lugar : AERÓDROMO VÍCTOR LAFÓN (SCSF),
COMUNA DE SAN FELIPE, REGIÓN DE
VALPARAÍSO.

Fecha : 24 DE SEPTIEMBRE DE 2017.

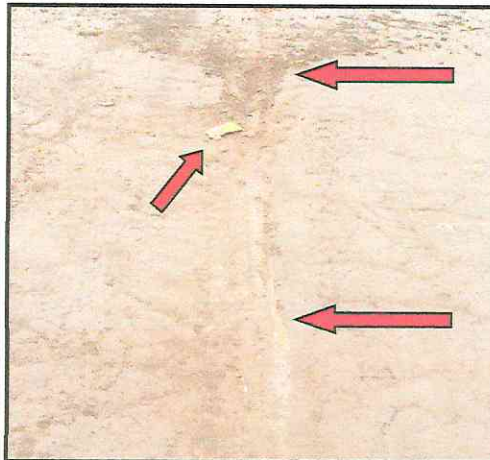
- 1.6.5.1. Se observaron a 358 metros del umbral 33 (segundo tercio de la pista), evidencias en el terreno que correspondían a pintura de color amarillo (coincidente al color del avión), un surco en la superficie de la pista por el colapso del tren de aterrizaje de nariz y restos de carenados (Fotografía N°1).

Fotografía N°1: Pintura, surco y restos de carenados.

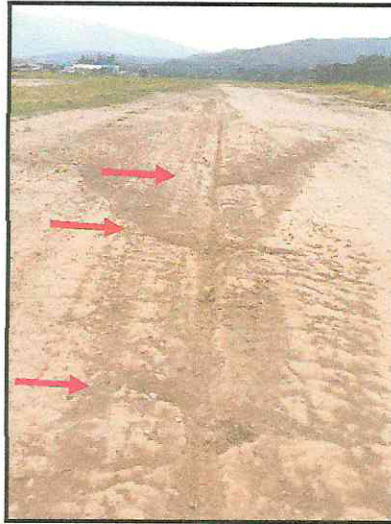
- 1.6.5.2. Tres metros más adelante, se observaron tres marcas en el terreno, concordantes con el impacto de la hélice de la aeronave (Fotografía N°2).

Fotografía N°2: Impactos de la hélice en la pista.

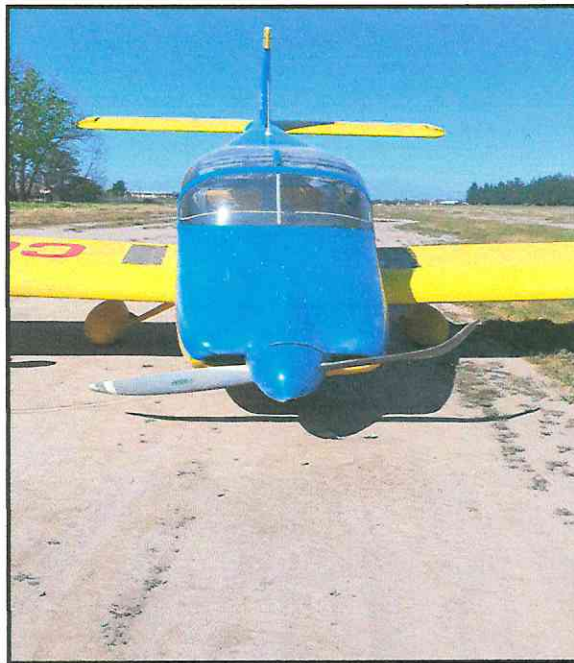
Fotografía N°1: Vista frontal de la posición del avión en la pista de aterrizaje.

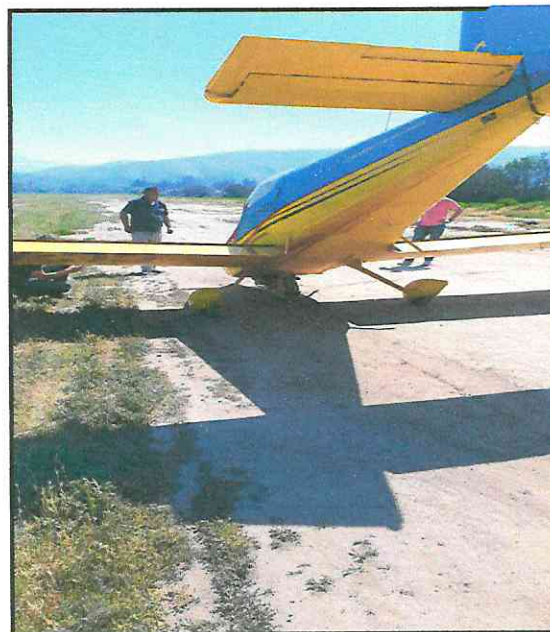
Fotografía N°2: Vista trasera de la posición del avión en la pista de aterrizaje.

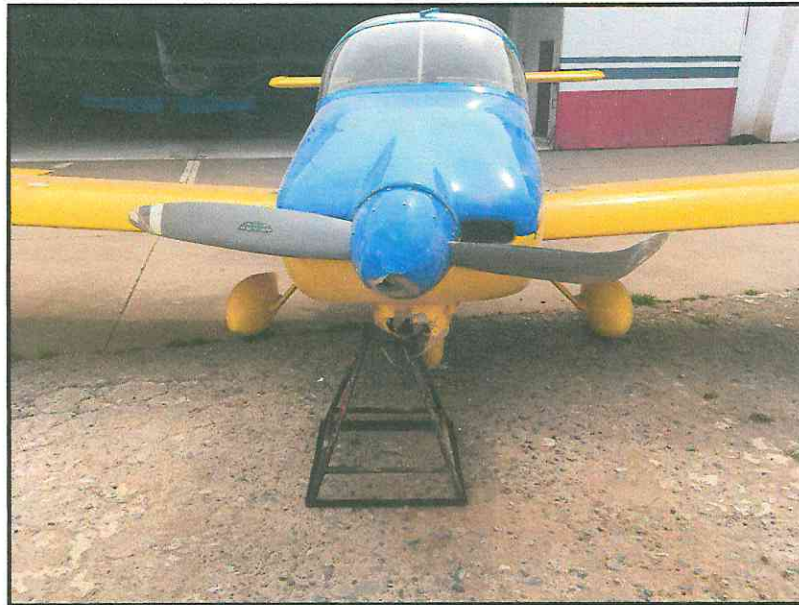
- 3.4. **Ala derecha:** Carenado en el sector de la punta de ala, partido y con signos de roce por arrastre con el suelo.
- 3.5. **Hélice:** Ambas palas dobladas en sus puntas y con evidencias de roce en su intradós; Spinner partido y pérdida de material en su parte inferior.

Fotografía N°3: Vista general de la hélice con sus palas y tren de aterrizaje de nariz, ambos con daños.

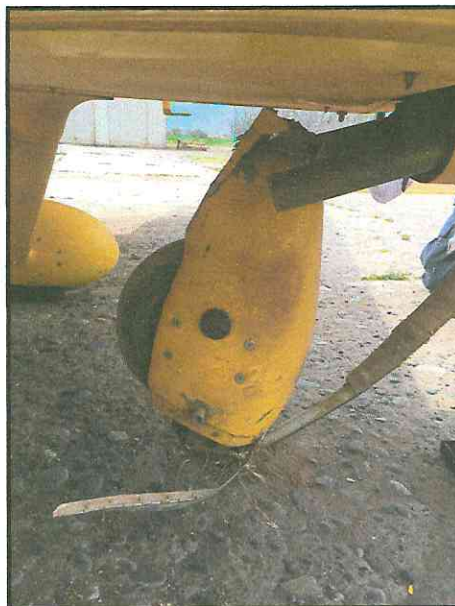
- 3.2. **Tren principal:** Carenado de rueda derecha con partiduras y muestra de desgaste en su parte frontal.
- 3.3. **Tren de nariz:** Pierna del tren, presentaba dos dobladuras, una en la base previa a la unión de la rueda y la otra en su parte superior; carenado de la pierna, destruido.

- 4.1. La aeronave se encontraba en la losa de estacionamiento del Club Aéreo, apoyada su parte delantera, sobre un banquillo metálico.
 - 4.2. La pierna del tren de nariz estaba totalmente doblada hacia atrás, los daños observados en este componente eran de tipo instantáneos, no detectando algún tipo de daño previo, o presencia de corrosión en su cuerpo.
 - 4.3. La fisura de la lámina metálica del piso de la cabina, fue de carácter espontánea, provocada por una carga en sentido vertical hacia arriba, debido a la reacción física de la pierna del tren de nariz (ante el impacto contra la pista). No se detectó corrosión en la zona afectada.
-

Fotografía N°4: Pierna del tren de aterrizaje de nariz, doblada hacia atrás.

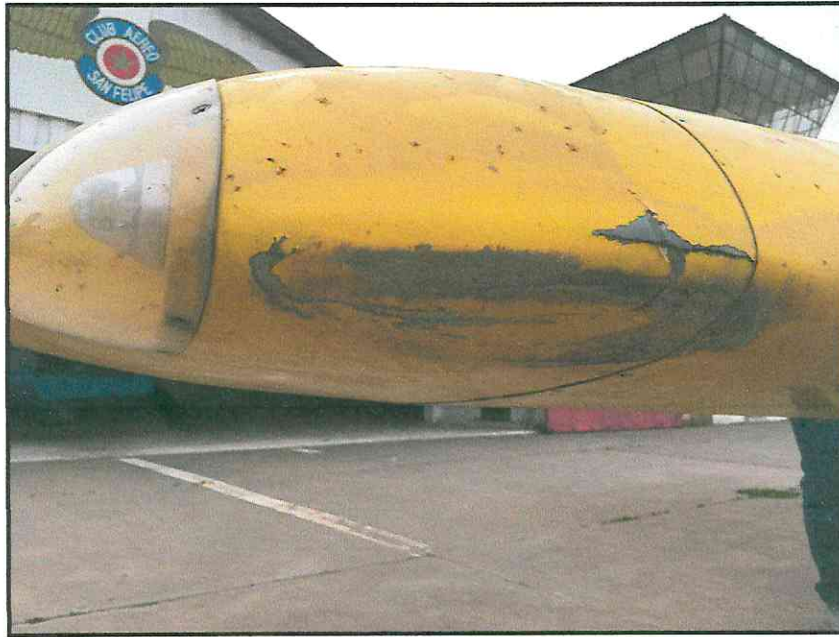
Fotografía N°5: Carenado de punta de ala derecha partido y con signos de roce por arrastre.

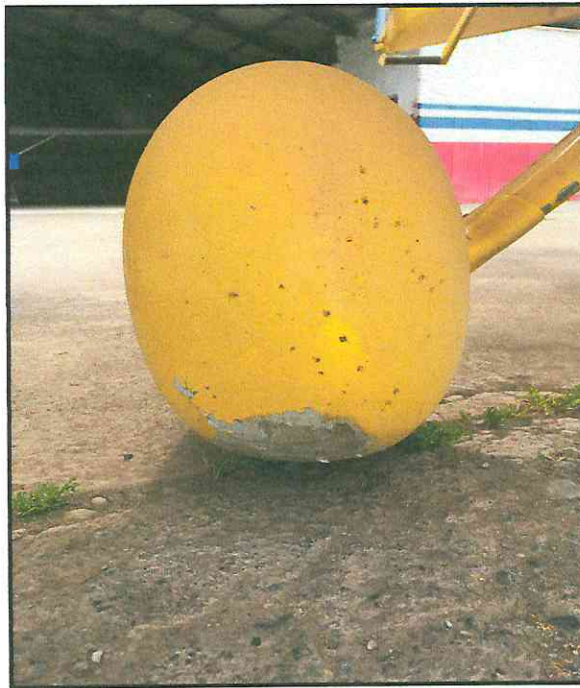
Fotografía N°6: Carenado de rueda derecha del tren de aterrizaje principal, con partiduras y muestras de desgaste.
