# INFORME FINAL ACCIDENTE DE AVIACIÓN Nº 1805JI

Aeronave : AVIÓN MARCA AIR TRACTOR,  
MODELO AT802.

Lugar : 392 METROS AL SUR DEL UMBRAL 04  
DEL EMPLAZAMIENTO NO DEFINIDO  
COMO AERÓDROMO TANAHUILLÍN,  
COMUNA DE SANTA JUANA, REGIÓN  
DEL BÍO BÍO.

Fecha : 28 DE DICIEMBRE DE 2016.

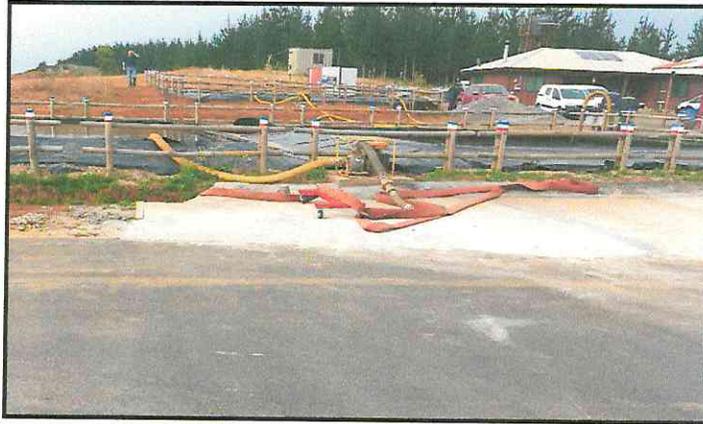
- 1.6.7.5. El lugar de despegue se encontraba habilitado para realizar carguíos de combustible, agua y espuma.
- 1.6.7.6. El abastecimiento de agua se realizaba a través de una motobomba. Este aparato, no posee un marcador que registre la cantidad de agua cargada al avión (Fotografía 1).

Fotografía 1: Lugar de abastecimiento de agua.

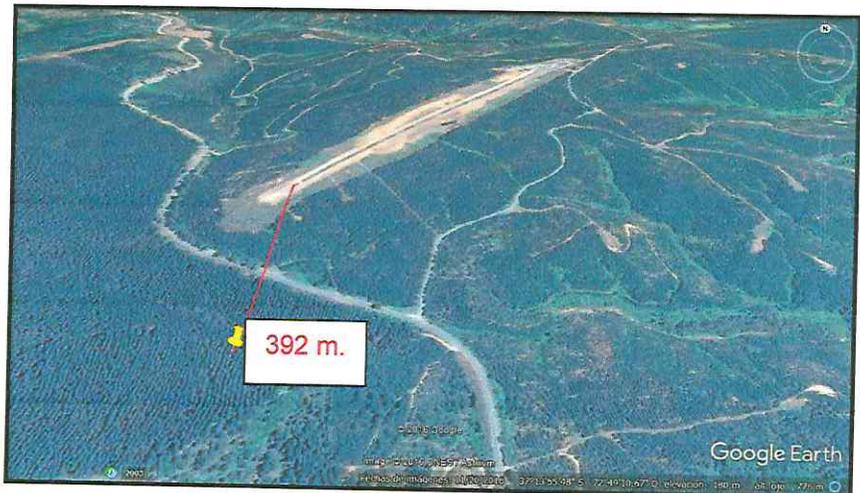
- 1.6.7.7. El lugar del accidente se encontró a 392 metros al Sur del emplazamiento eventual "Tanahuillín" (Fotografía 2).

Fotografía 2: Distancia entre el final de pista 22 y lugar de caída del avión.

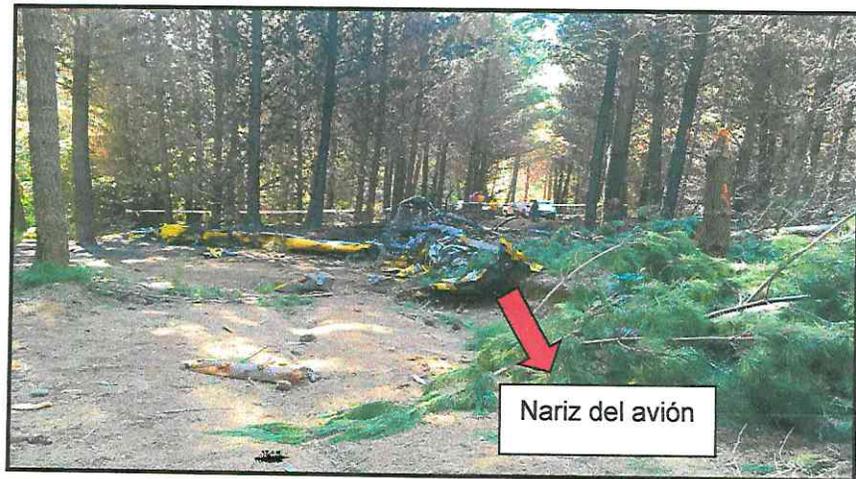
- 1.6.7.8. Las primeras evidencias indican que el avión describió una trayectoria con un viraje pronunciado a la izquierda, precipitándose contra el bosque con rumbo 130° e impactando las copas de los árboles, luego la parte media y finalmente la base de estos.
- 1.6.7.9. Durante la caída del avión, el ala izquierda quedó detenida con la base de un árbol, lo cual provocó que el resto del fuselaje y el ala derecha realizaran un giro a la izquierda, quedando orientada su nariz al rumbo 310° (Fotografía 3).

Fotografía 3: Orientación de la nariz del avión al rumbo 310°.

Luego, y durante el desplazamiento del avión a través de los árboles, impactó su ala izquierda contra la base de uno de ellos, lo cual originó que realizara un giro a la izquierda, quedando detenida y con su nariz orientada al rumbo 310°.

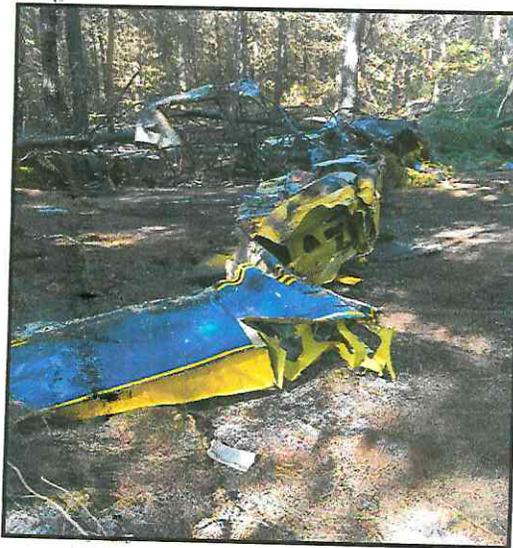
- 1.6.7.10. Previo a impactar contra el terreno, la aeronave continuó con una actitud de nariz abajo e inclinación de su ala izquierda entre 60° a 70°. Además, se observaron daños de compresión y deformación en todo el borde de ataque del ala derecha (Fotografía 4).

Fotografía 4: Ala derecha del avión.

Los daños observados tanto en el ala derecha (compresión en el borde ataque) como la posición en la cual quedaron las palas de la hélice (algunas de ellas enterradas en el terreno), muestran que la aeronave siempre tuvo una actitud de nariz abajo.

- c) El ala derecha quedó unida al fuselaje con múltiples daños (deformaciones y fracturas de vigas delantera y trasera) que denotan la violencia del impacto, con evidencias de haber estado sometida a alta temperatura (material fundido).

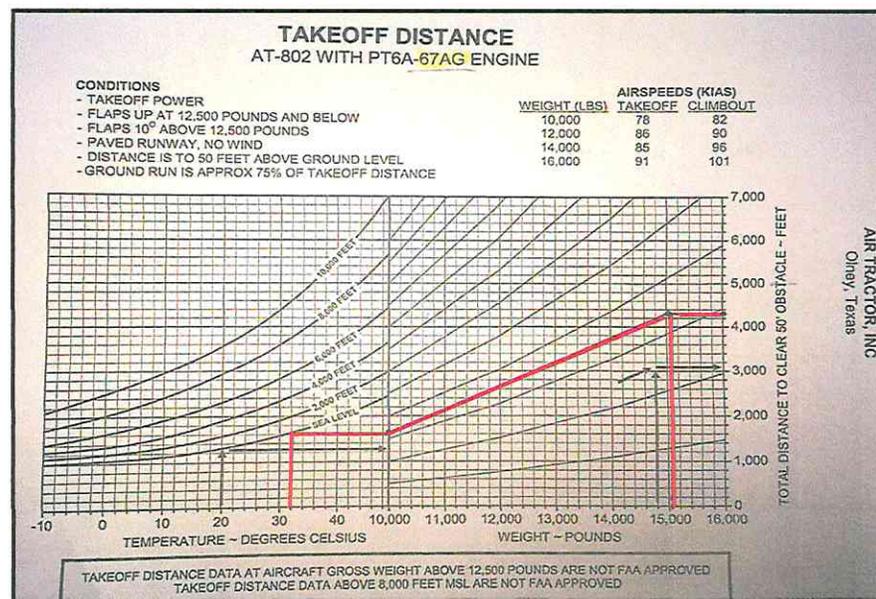
De acuerdo a lo anterior, la aeronave con un peso de 15.062,6 libras y una temperatura de 32° C, requería una distancia de despegue de 4.300 pies (1.311 metros) aproximadamente. Si la carrera de despegue, corresponde a un 75% de la distancia anterior, es posible concluir, que la carrera de despegue requerida era de 3.225 pies (983 metros).

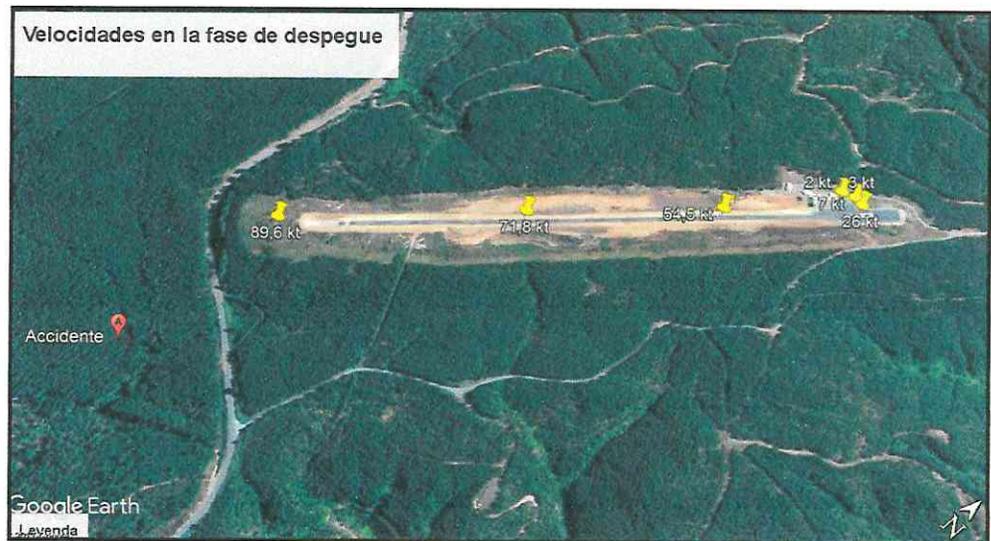
- En cuanto a la altitud alcanzada durante la fase de despegue, se puede señalar que la aeronave no registró un ascenso positivo.
- La velocidad máxima alcanzada durante la fase de despegue fue de 166 km/h o 89,6 nudos.

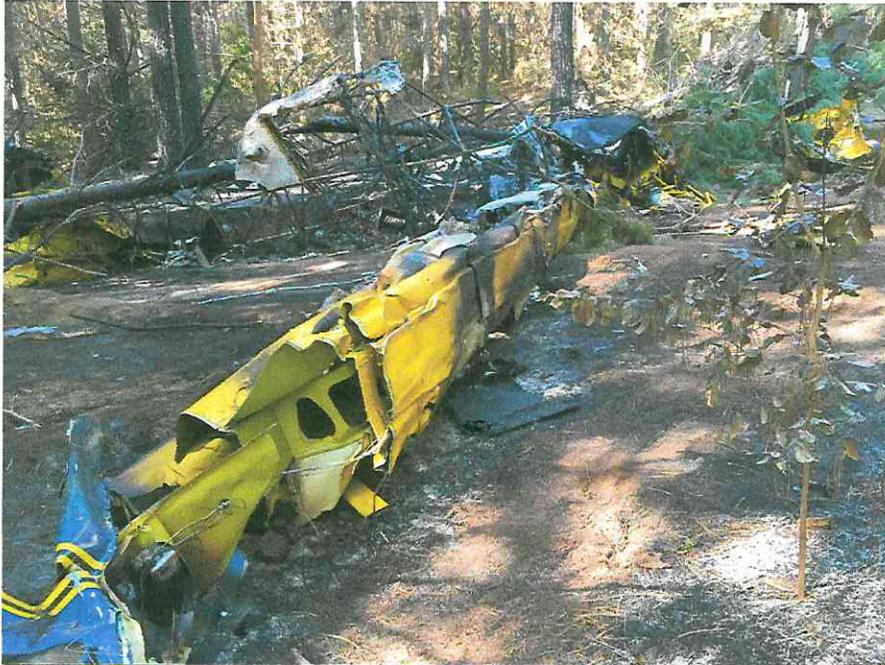
Foto N° 1 de 3. Vista general de la aeronave siniestrada

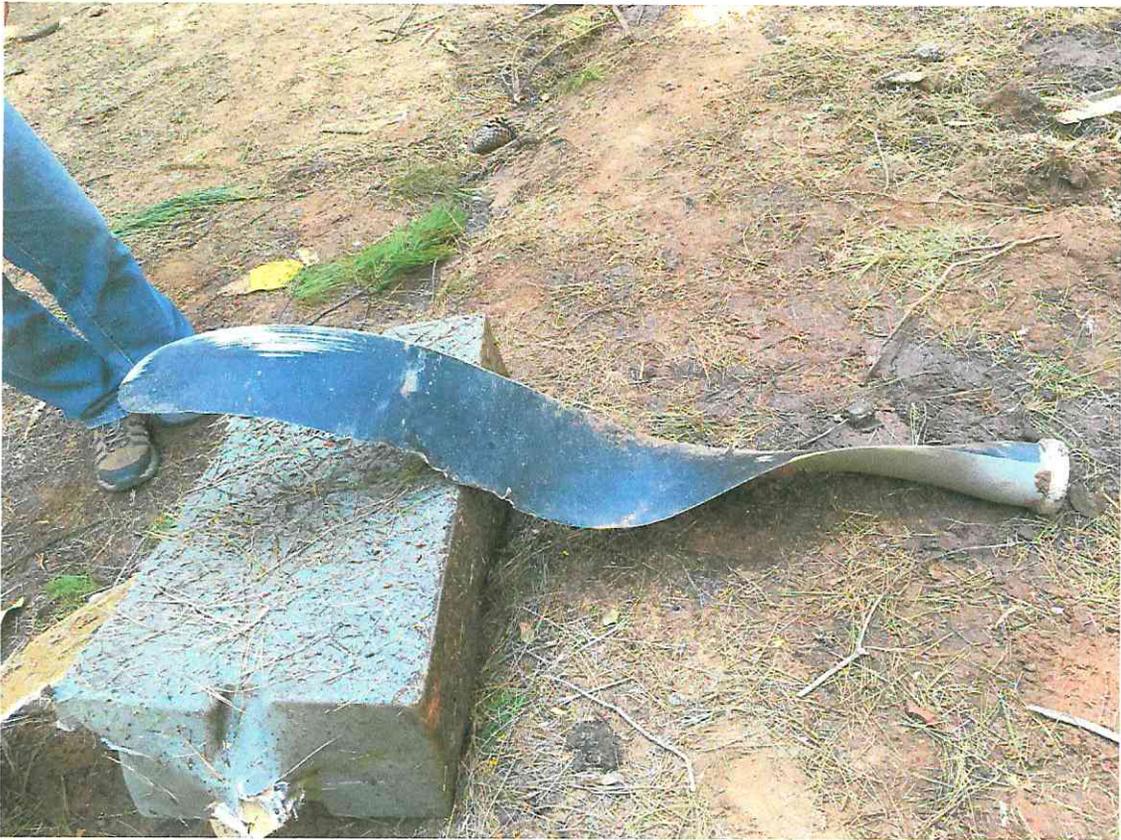
Dos de las palas se encontraban con daños en su borde de fuga.

*“...El daño de la hélice, incluyendo las marcas de contacto del pistón / cilindro y el daño de las palas, indican que la hélice estaba girando a alta potencia en el rango normal del ángulo de las palas en el momento del impacto...”.*

Foto N° 2 de 3. Una de las palas deformada por los diversos impactos

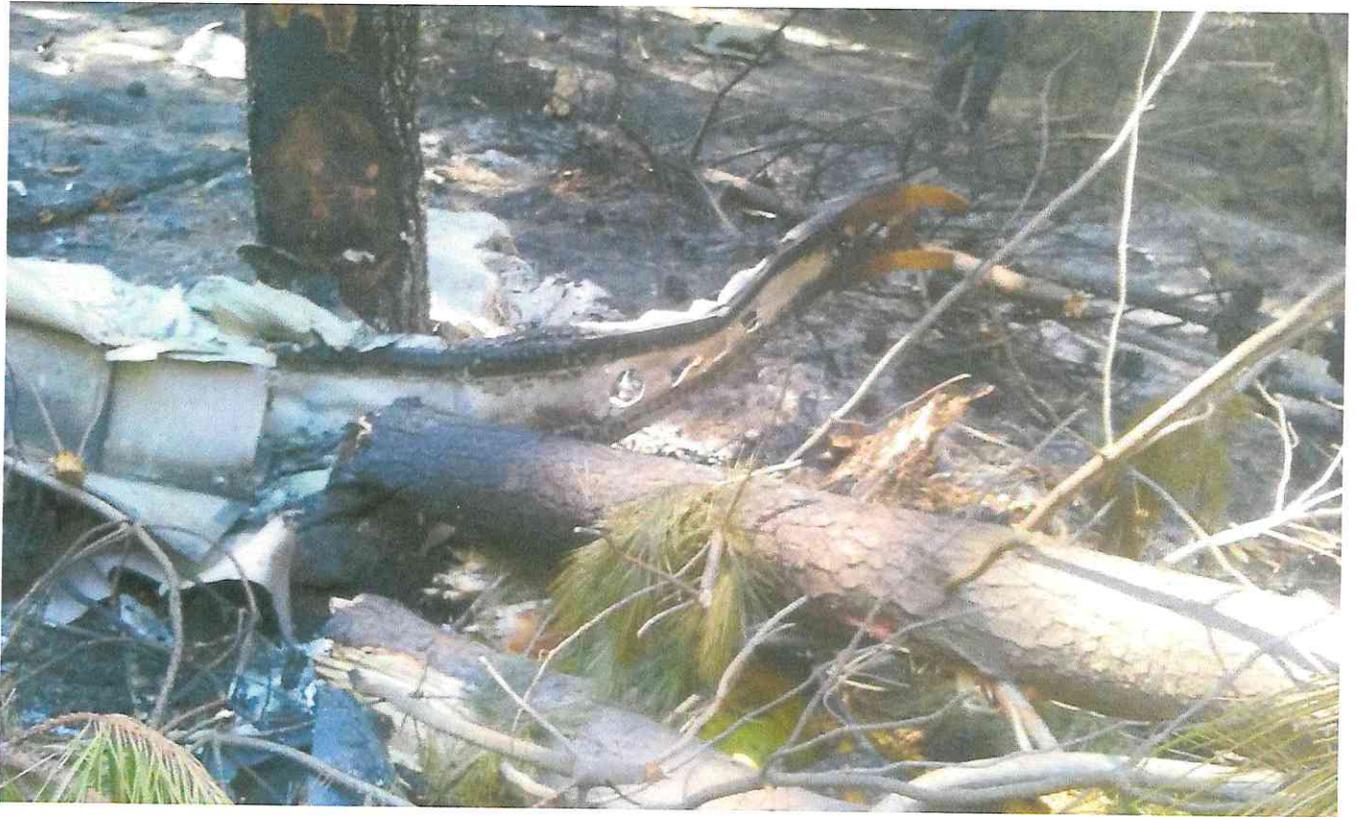
- d) El ala izquierda se desprendió del fuselaje al impactar contra los árboles, deformándose y resultando con múltiples daños (fracturas de vigas).
- e) Los neumáticos estaban calcinados.

Foto N° 3 de 3. Restos del ala izquierda
