INFORME FINAL ACCIDENTE DE AVIACIÓN Nº 1816SP

Aeronave : Schempp-Hirth, Standard Cirrus.

Lugar : 1,5 millas náuticas al suroeste del Aeródromo
Víctor Lafón (SCSF) de la ciudad de San Felipe.

Fecha : 02 de marzo de 2017

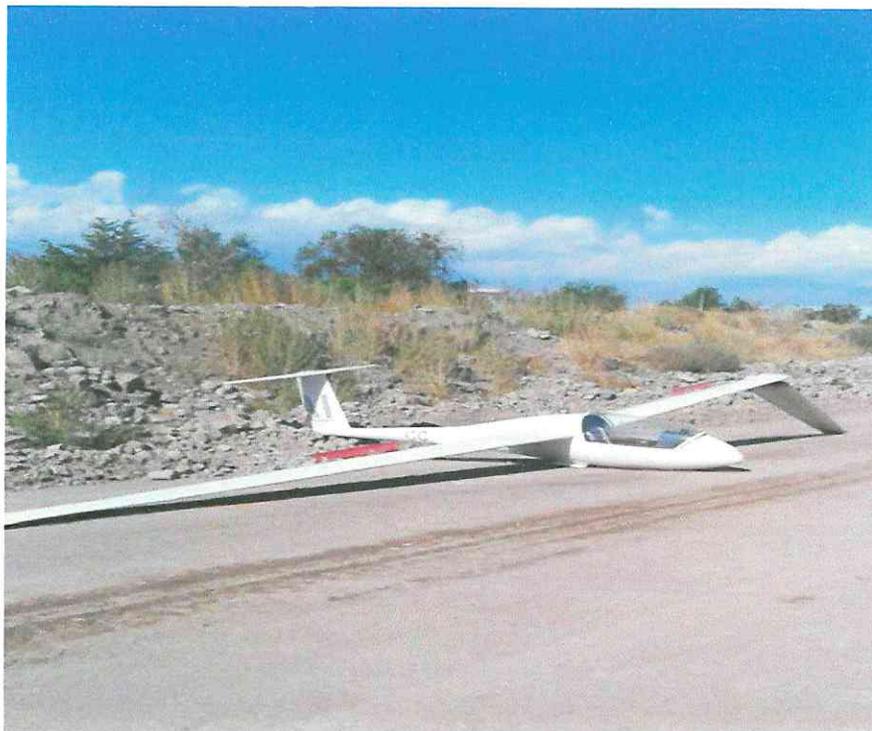
- 1.6.4.1.** Se observó que el planeador aterrizó al costado norte del río Aconcagua, en lo que eran las obras de construcción de la nueva autopista Los Andes.

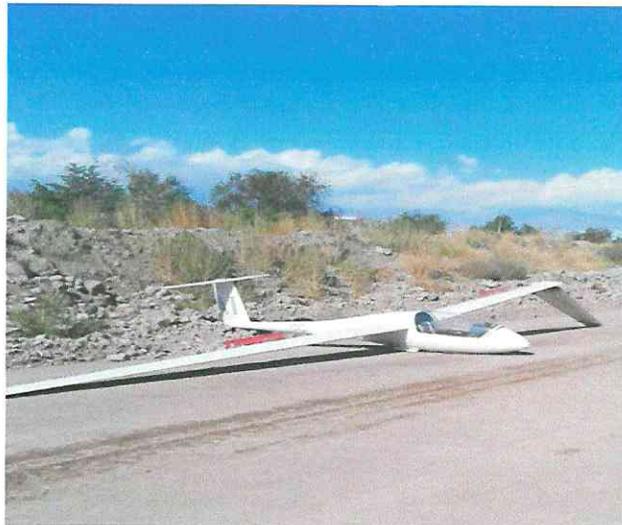
FOTO N° 2 Aeronave accidentada

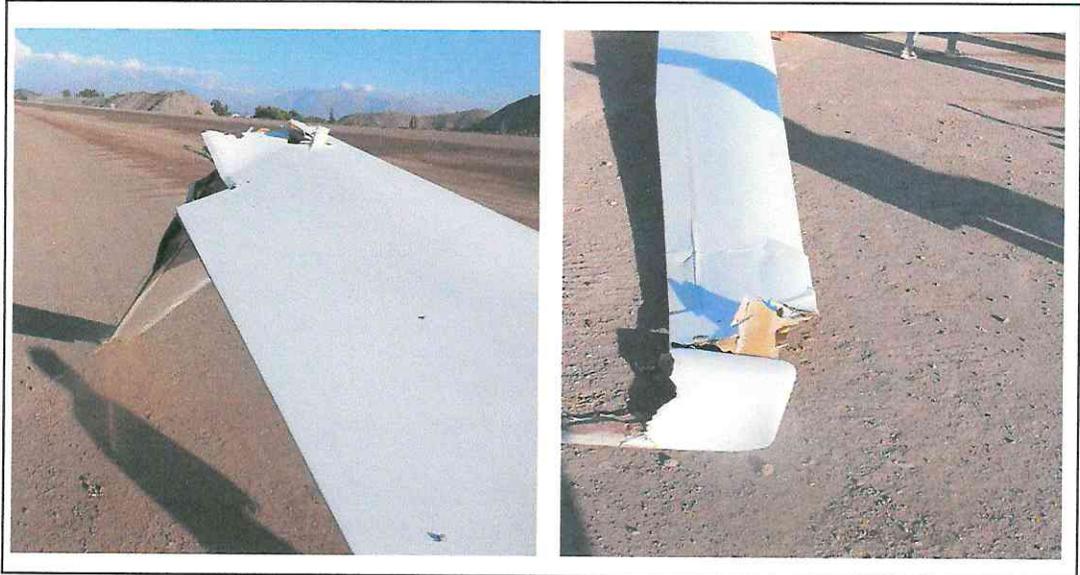
FOTO N° 3 Daños Alas

- 3.1 Alas: El ala izquierda fracturada a un metro de su punta. El ala derecha fracturada a 50 centímetros de la punta.
- 3.2 Empenaje: Cono de cola y timón de dirección fracturados y con pérdidas de material en su parte inferior.
- 3.3 Tren de aterrizaje fracturado y con neumático desmontado.
- 3.4 No hubo evidencia de incendio.
- 3.5 La aeronave impacto durante el aterrizaje con el ala izquierda contra un camión.

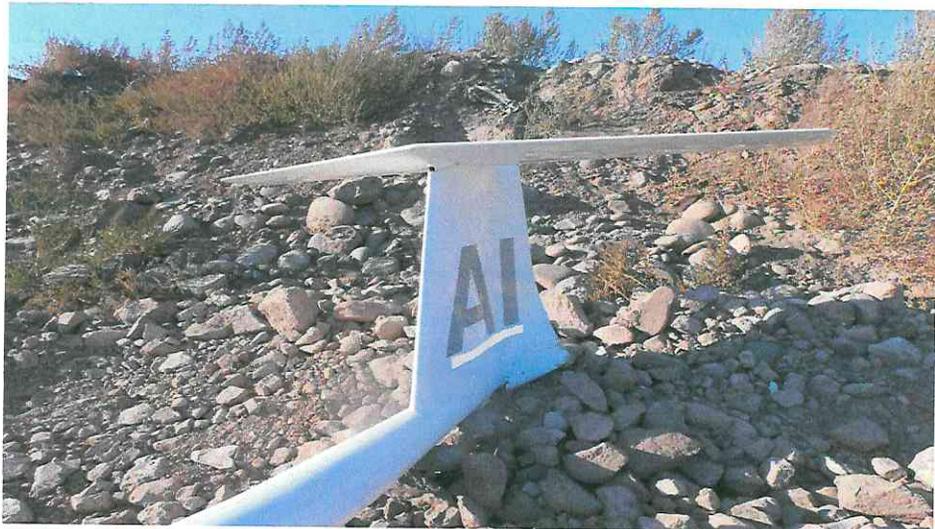
FOTO N° 4 Daños empenaje

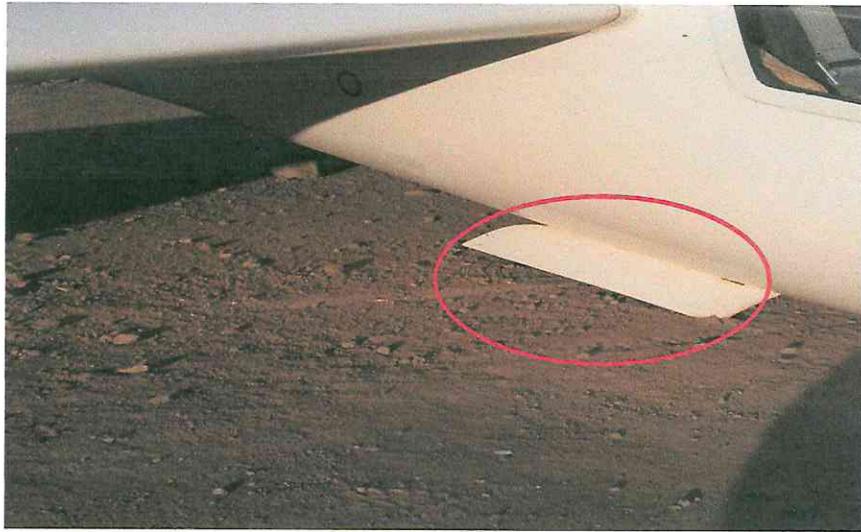
FOTO N° 5 Daños tren de aterrizaje

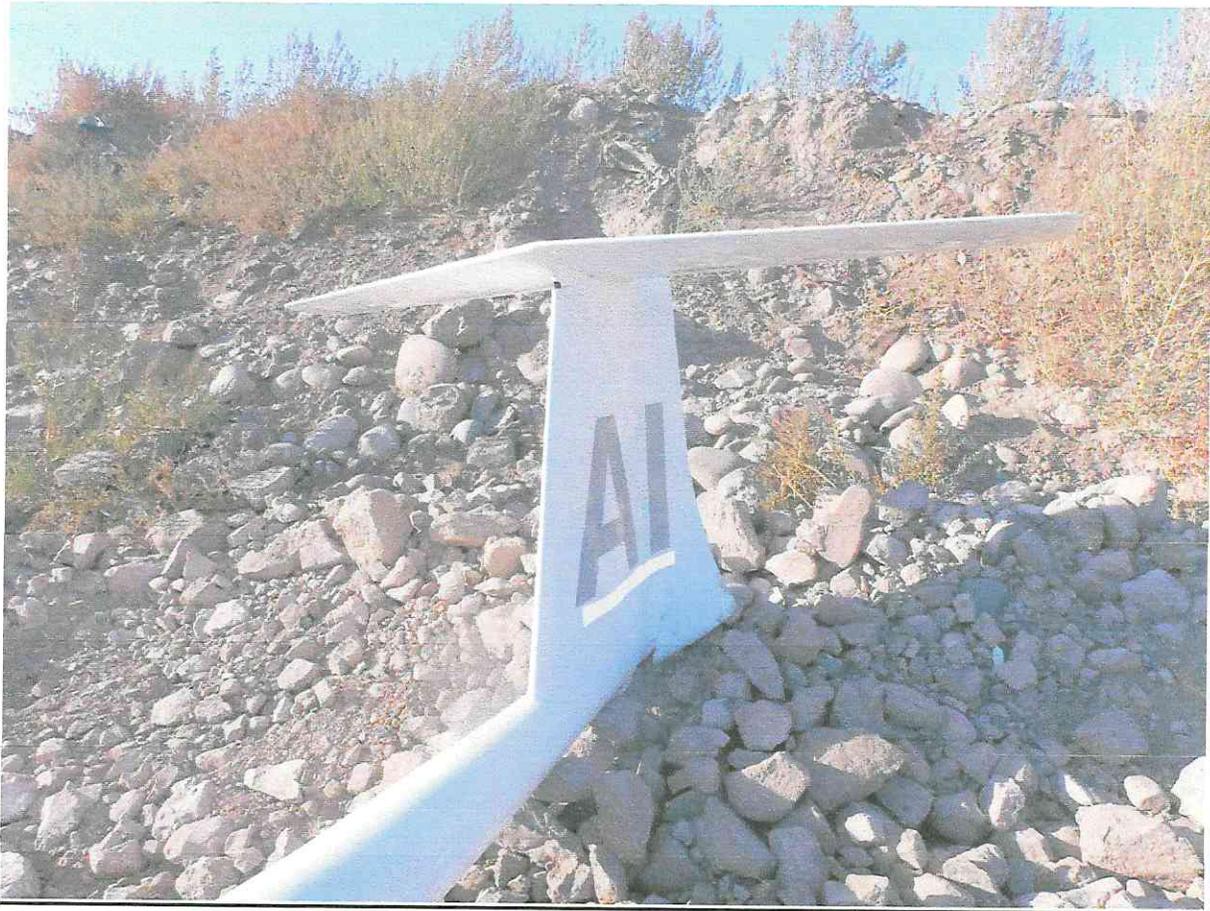
1. Fotografía. Daños en cono de cola y timón de dirección.

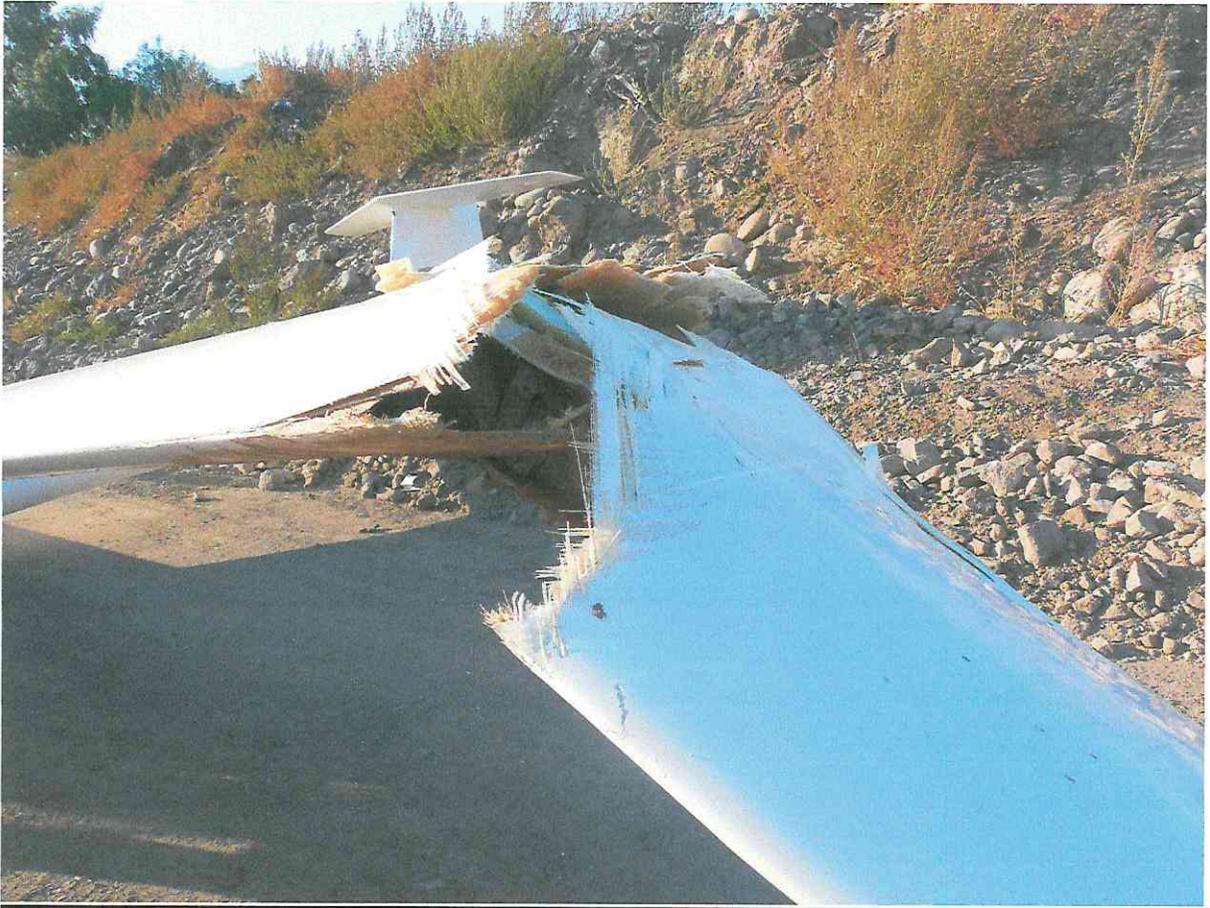
Fotografía N° 2. Ala izquierda, fracturada.

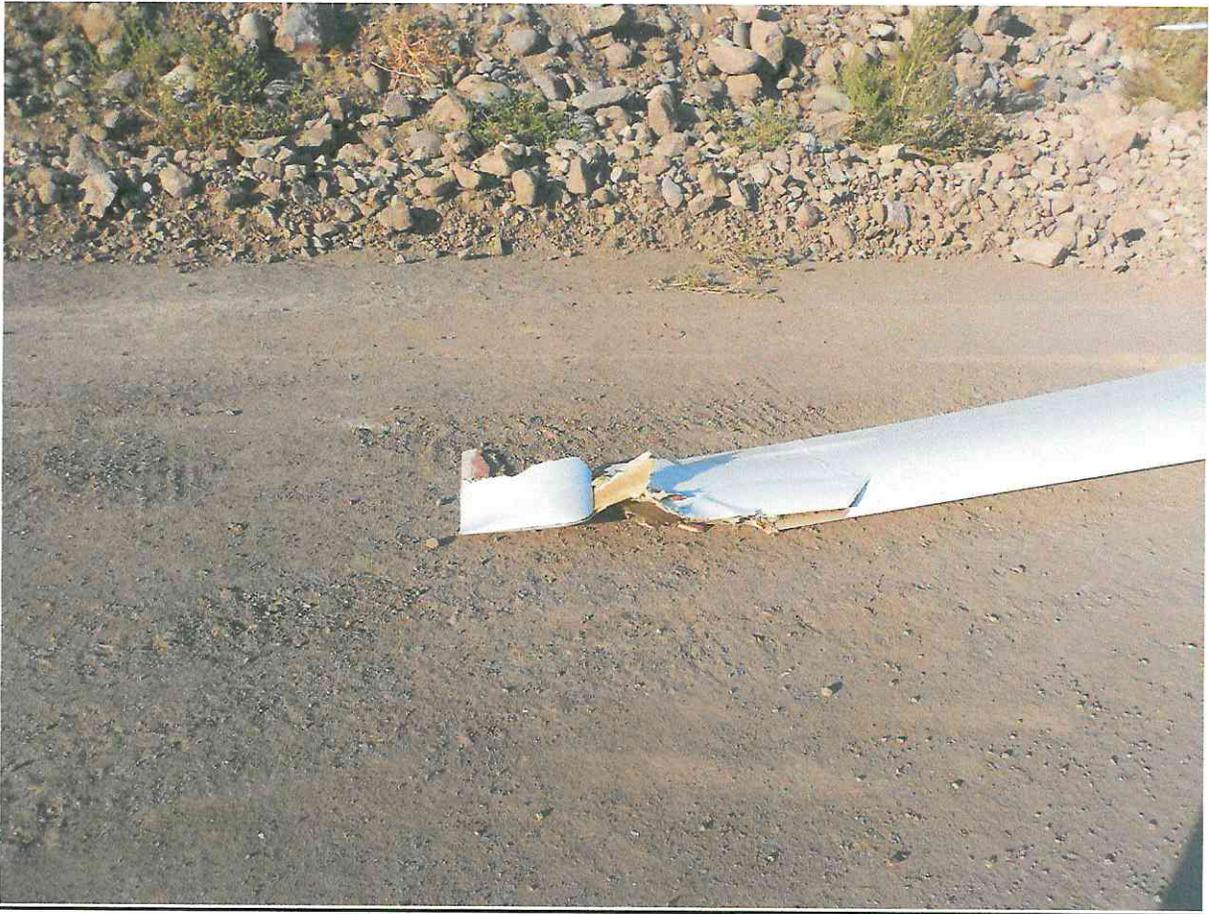
Fotografía N°3. Ala derecha fracturada.
