DIRECCIÓN GENERAL DE AERONÁUTICA CIVIL
DEPARTAMENTO PREVENCIÓN DE ACCIDENTES

INFORME FINAL ACCIDENTE DE AVIACIÓN Nº 1833OR

Aeronave : PARAPENTE NIVIUK, MODELO
F-GRAVITY 2.

Lugar : LADERA MIRADOR LA PAMPA,
COMUNA DE ALTO HOSPICIO, REGIÓN
DE TARAPACÁ.

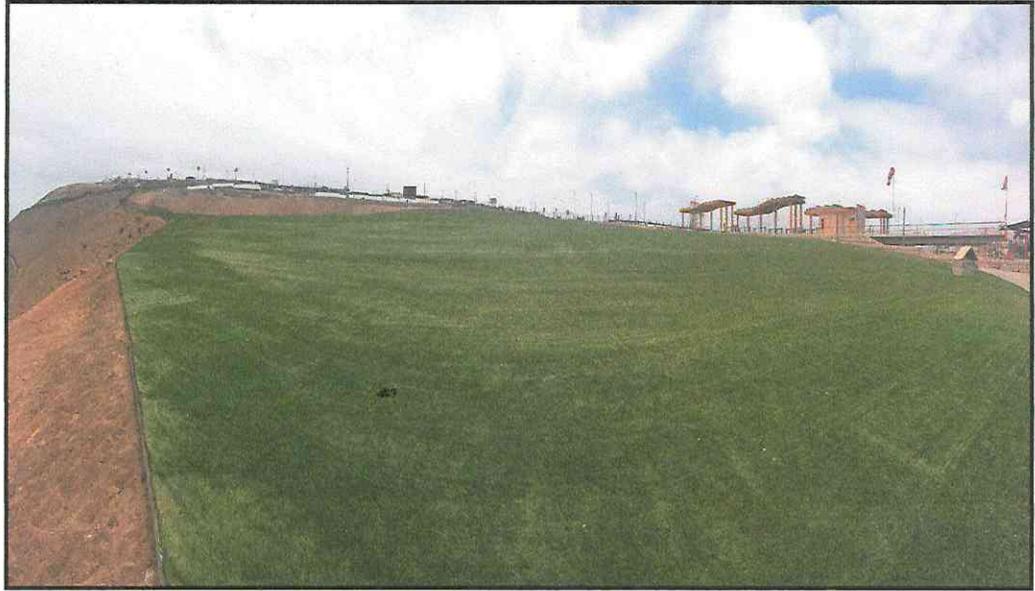
1.6.4.2. El lugar antes señalado, posee un sector habilitado para el vuelo de parapentes (terreno con inclinación), con pasto sintético y cataviento, en buenas condiciones (Fotografía 1).

Fotografía 1: Lugar de despegue, ubicado en el Parque Parapentes.

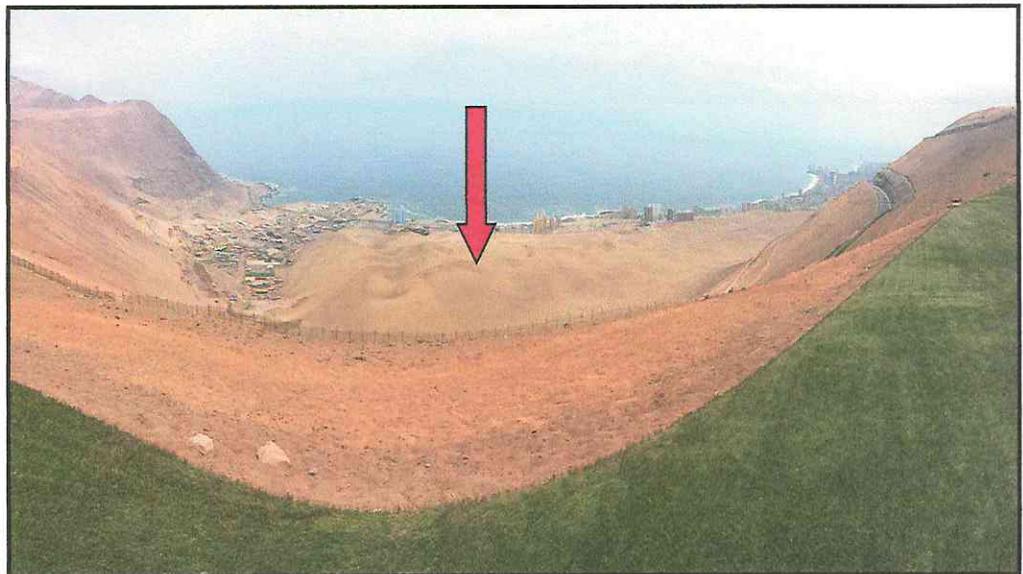
- 1.6.4.3. El sector donde se precipitó el operador contra el terreno, se encontraba al Oeste y a 231 metros del lugar de despegue y correspondía a la ladera del Mirador La Pampa, altura del kilómetro 39 de la Ruta A-16 (Fotografía 2).

Fotografía 2: Sector donde el operador se precipitó contra el terreno.

El operador despegó desde el Parque Parapentes, comuna de Alto Hospicio, ubicado en las coordenadas 20° 16' 55,0” S, 70° 06' 26,9” O, con una elevación de 505 metros (1.657 pies). El punto de impacto se ubicó a 231 metros al Oeste del punto de despegue, con una elevación de 361 metros (1.184 pies). En este punto, el operador fallecido impactó contra el terreno mientras realizaba un descenso con giros por la derecha.

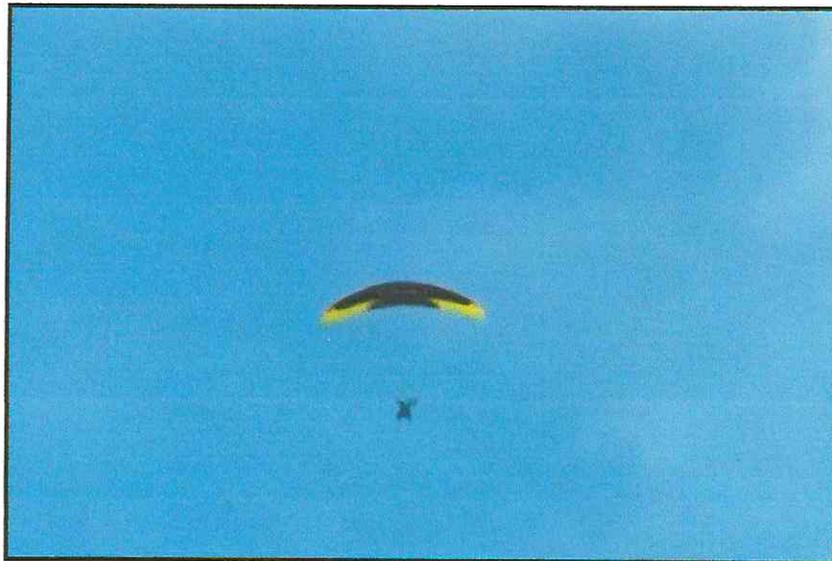
Imagen 1: Vuelo normal, previo a la maniobra de vuelo SAT.

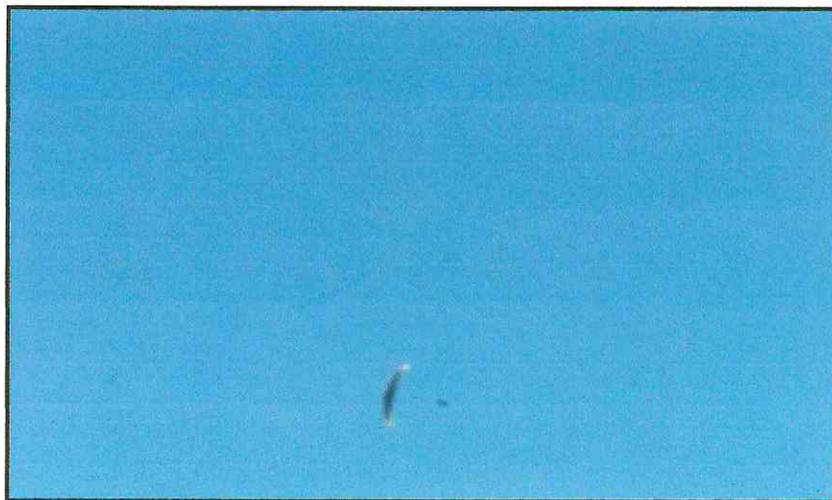
- 1.6.4.6. Por otra parte, se obtuvo una grabación del vuelo del suceso, en la cual se registró lo siguiente:
- a) Realizada desde el lugar de despegue, se observó al operador iniciar el vuelo sin observaciones, luego ejecutar la maniobra de vuelo "SAT" (Safety Acro Team) y ejecutar doce vueltas y media en descenso, hasta que la grabación no puede seguir la trayectoria del parapente, debido a la conformación del terreno. Además, se oye a una persona desde tierra informar vía frecuencia radial, lo siguiente "SAT perfecto". Luego, se oye que le comunica al operador "aplicá un poco de freno" y en el décimo giro se oye "Ahora salimos" y posteriormente "Salí del SAT, Salí del SAT". El video tiene una duración de 52 segundos (Imágenes 1 y 2).

Imagen 2: Operador realizando la maniobra SAT.

- 2.5. Posteriormente y durante el desarrollo de la maniobra SAT, el testigo señaló que cuando era momento de salir de la maniobra, el operador no lo hizo y continuó en descenso en sentido rotacional. Lo anterior, pudo ser confirmado en el video, donde se observó al parapentista efectuar doce giros y medio por la derecha.

Durante la ejecución de la maniobra de vuelo denominada SAT, el operador de parapente no salió a tiempo de su ejecución, impactando en esta condición contra el terreno.

- 6.1. Remitir a las partes interesadas, el resultado de la investigación, para fines de prevención.
- 6.2. Difundir el suceso investigado a través de la página web y otros medios institucionales, como asimismo, incluirlo en exposiciones y talleres orientados a operadores de parapentes, reiterando que utilicen velas apropiadas de acuerdo al nivel de experiencia del operador, cumpliendo las recomendaciones del fabricante de la vela y si optan por realizar maniobras acrobáticas, encontrarse debidamente capacitados, para garantizar la seguridad de la operación.
