JIAAC | INVESTIGACIÓN PARA LA SEGURIDAD AÉREA

***Investigación del Accidente
Colisión Helicópteros
Villa Castelli - Provincia de La Rioja***

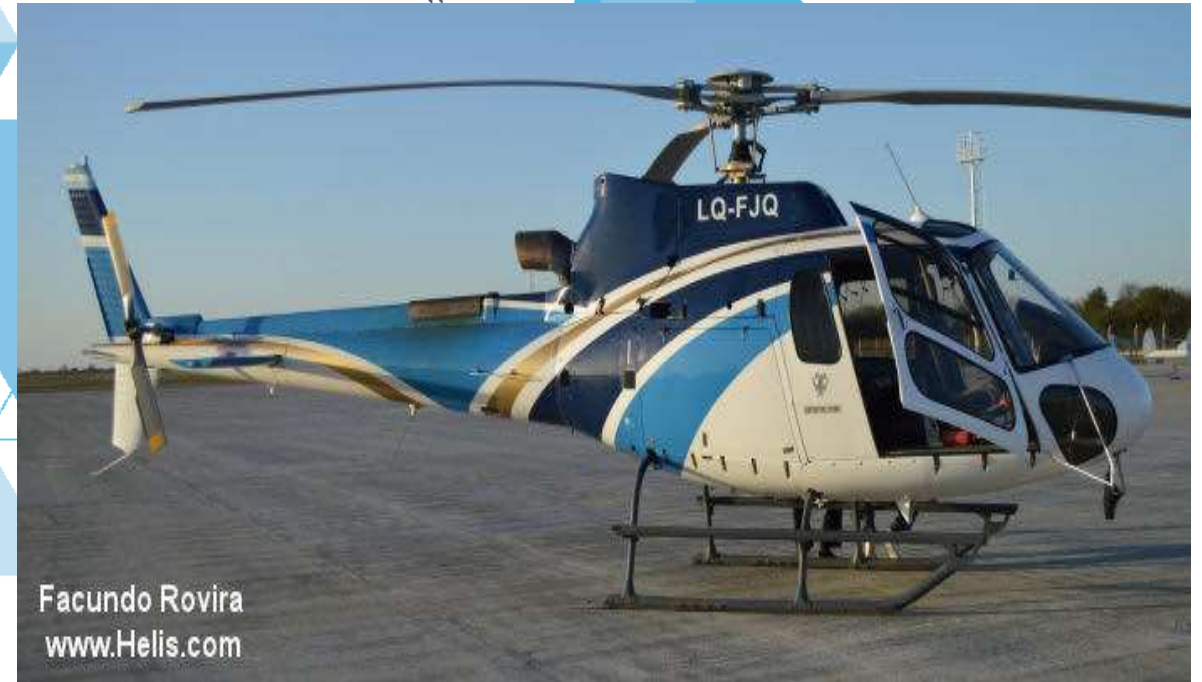
Daños a la Aeronave: destruida

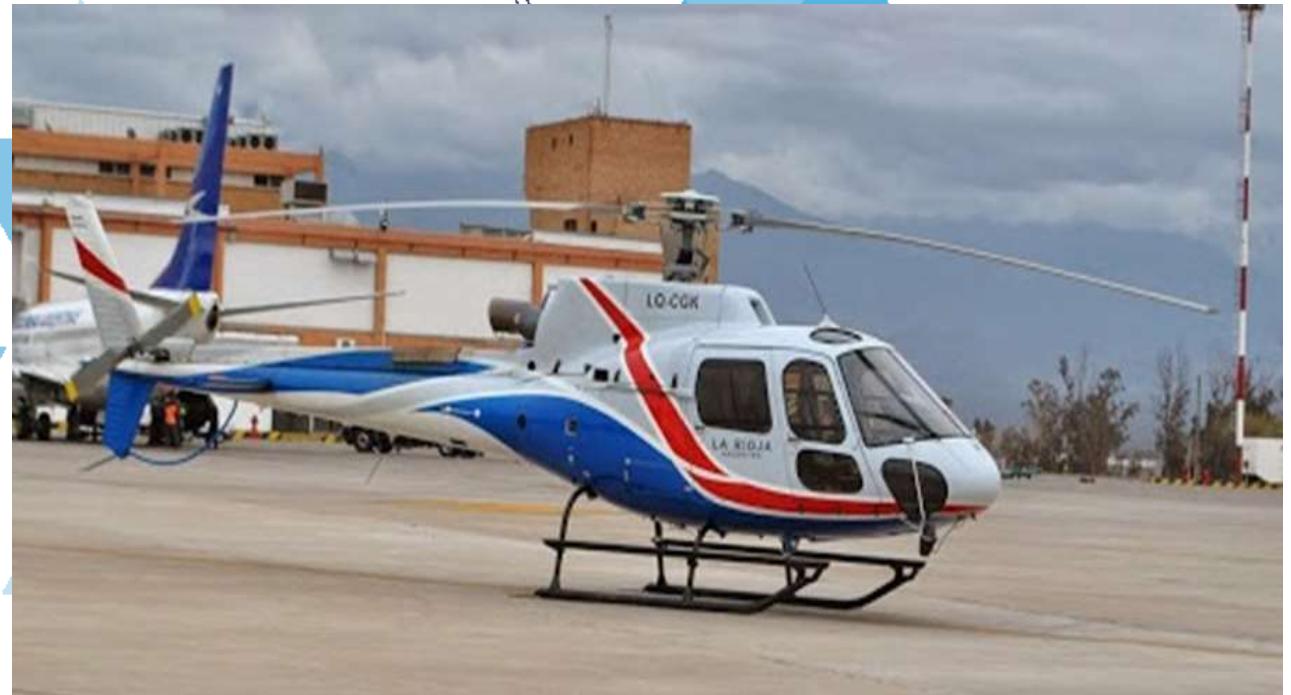
Daños a la Aeronave: destruida

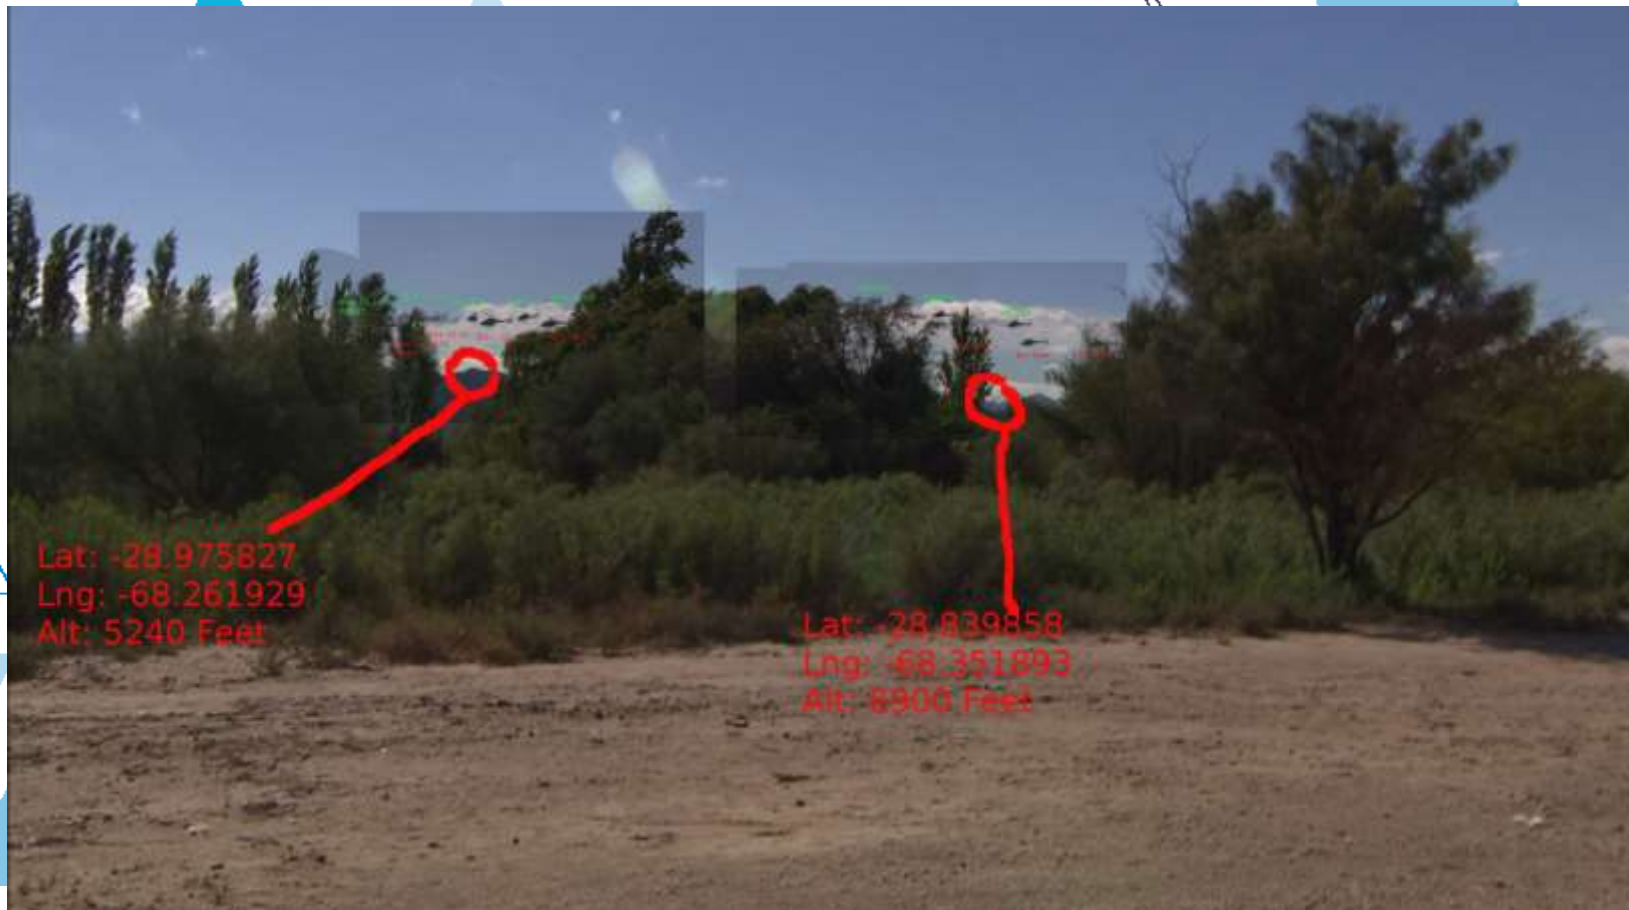
Trabajos realizados para determinar la trayectoria final

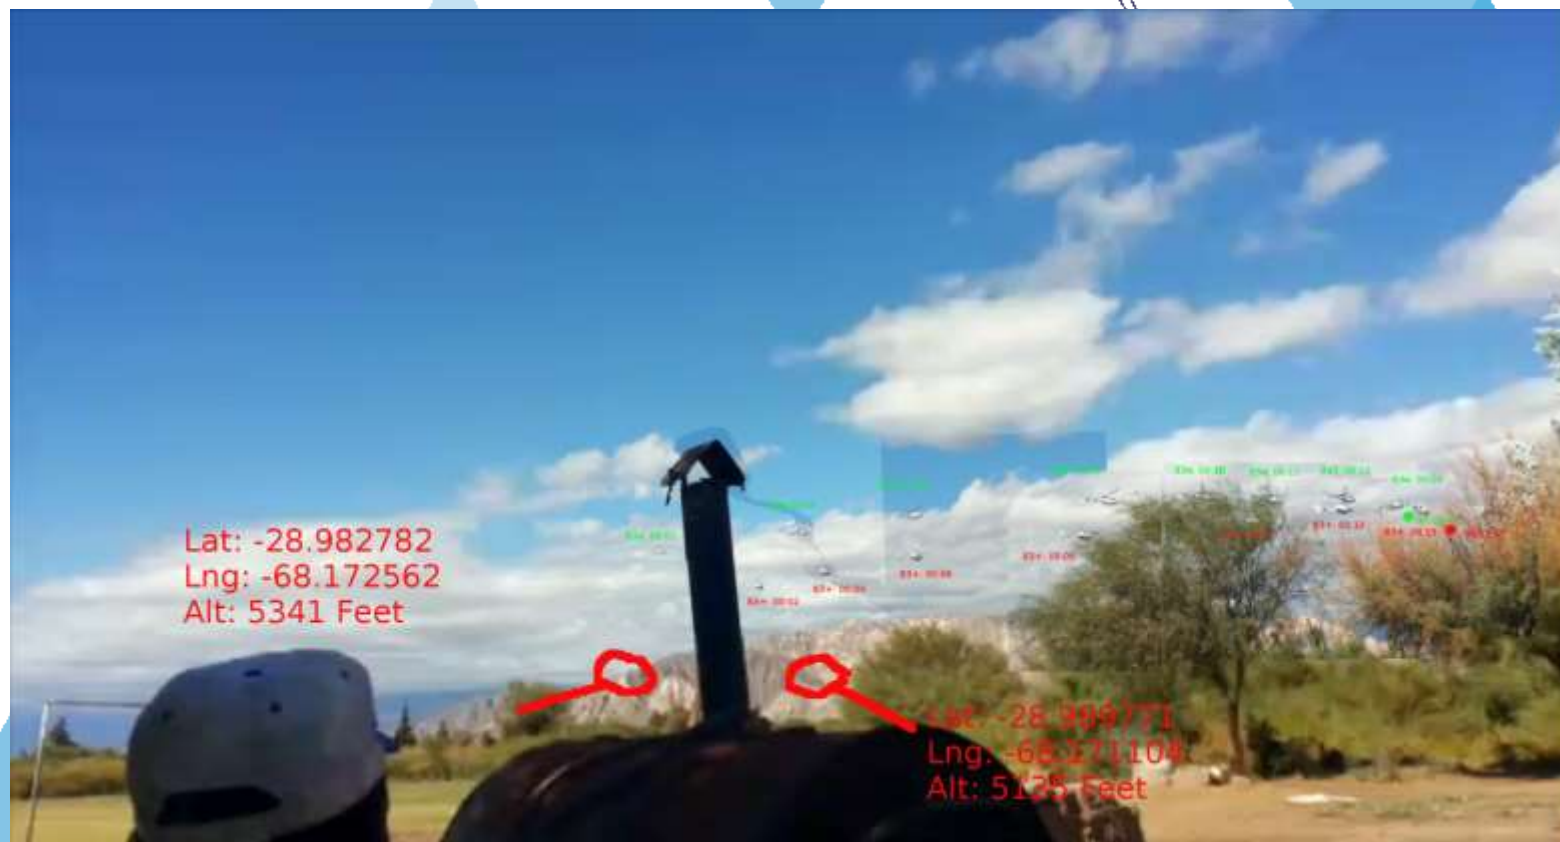
Trabajos realizados para determinar la trayectoria final

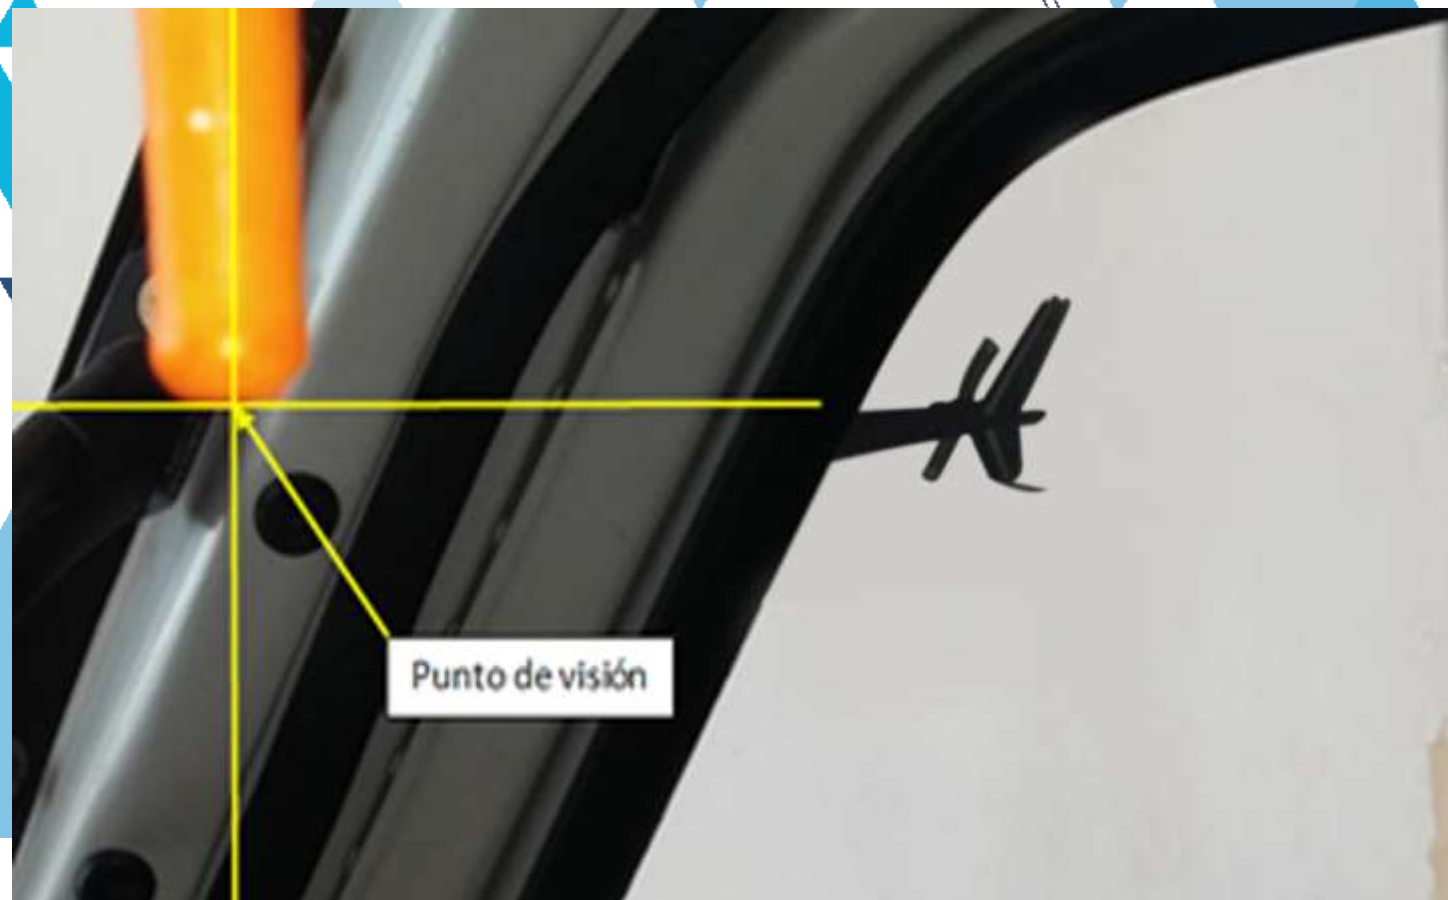
Trabajos realizados para determinar puntos ciegos

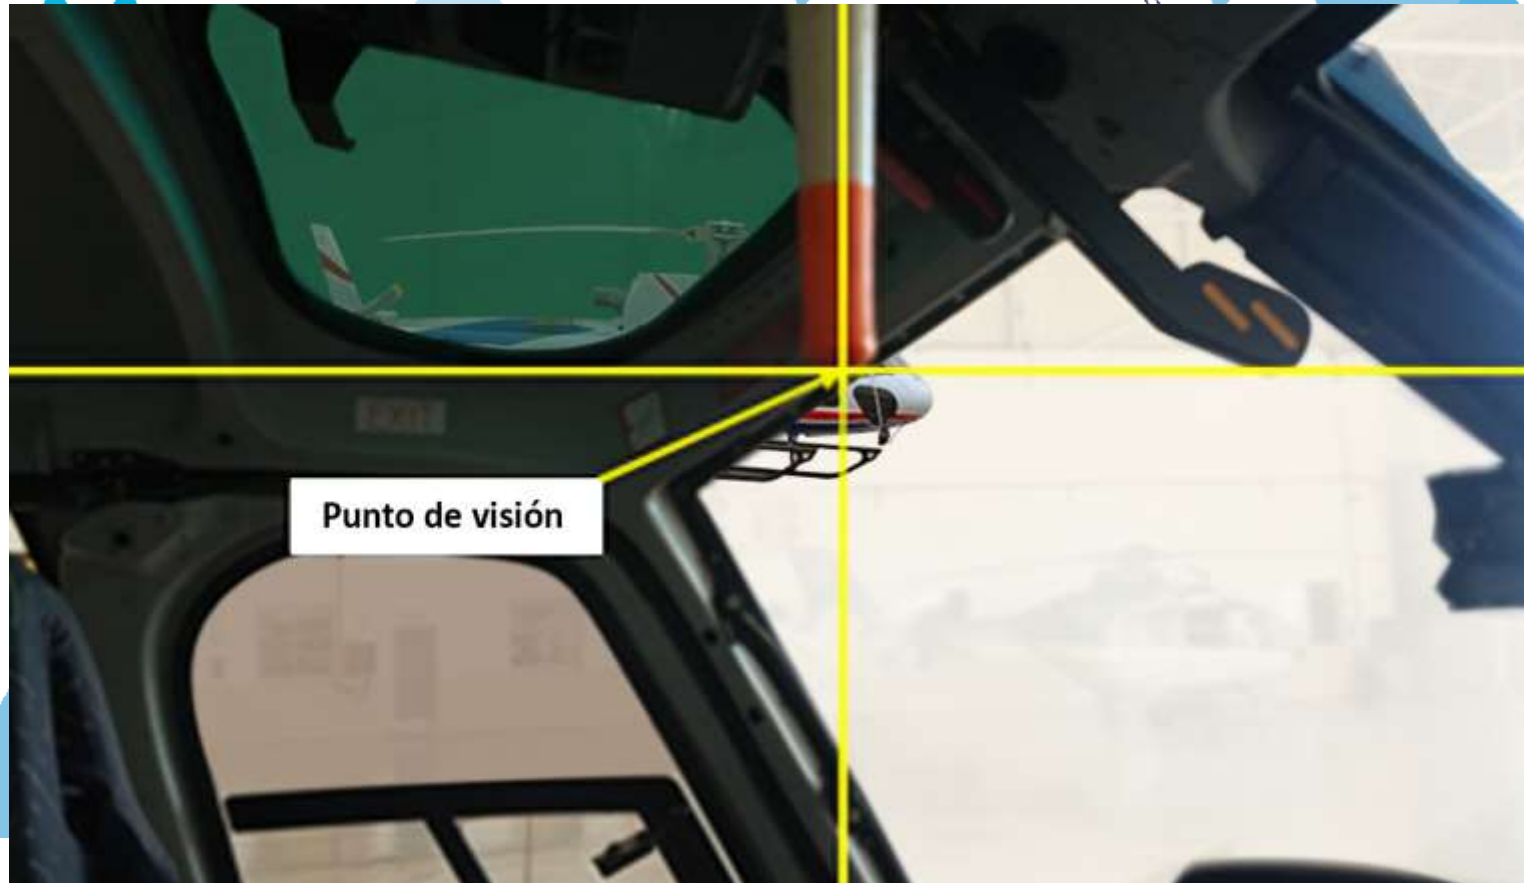
Trabajos realizados para determinar puntos ciegos
