INFORME FINAL ACCIDENTE DE AVIACIÓN Nº 1791WS

Aeronave : AVIÓN CESSNA 206H.

Lugar : AERÓDROMO EULOGIO SÁNCHEZ
(SCTB), LA REINA, REGIÓN
METROPOLITANA.

Fecha : 3 DE NOVIEMBRE DE 2016.

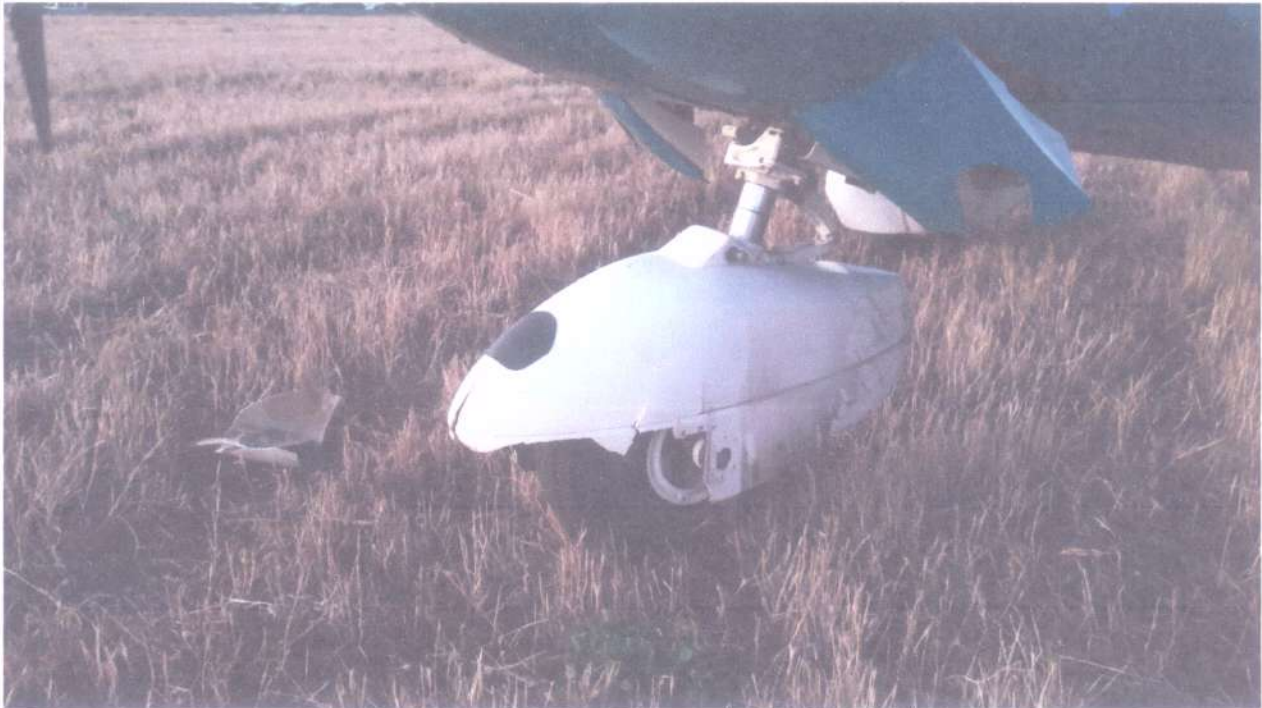
- 3.1. Fuselaje: Sin daños.
- 3.2. Tren de aterrizaje: Carenado rueda de nariz, quebrado, amortiguador rueda de nariz dañado.
- 3.3. Alas: Carenado punta del ala izquierda quebrado.
- 3.4. Motor: Sujeto a inspección por golpe de la hélice.
- 3.5. Hélice: Desgaste por roce en las puntas de sus palas.
- 3.6. Evidencia de incendio: No hubo.
- 3.7. Evidencias de impacto antes del contacto con el terreno: No hubo.

Fotografía N° 1: Vista general del tren de nariz con posterioridad al suceso.

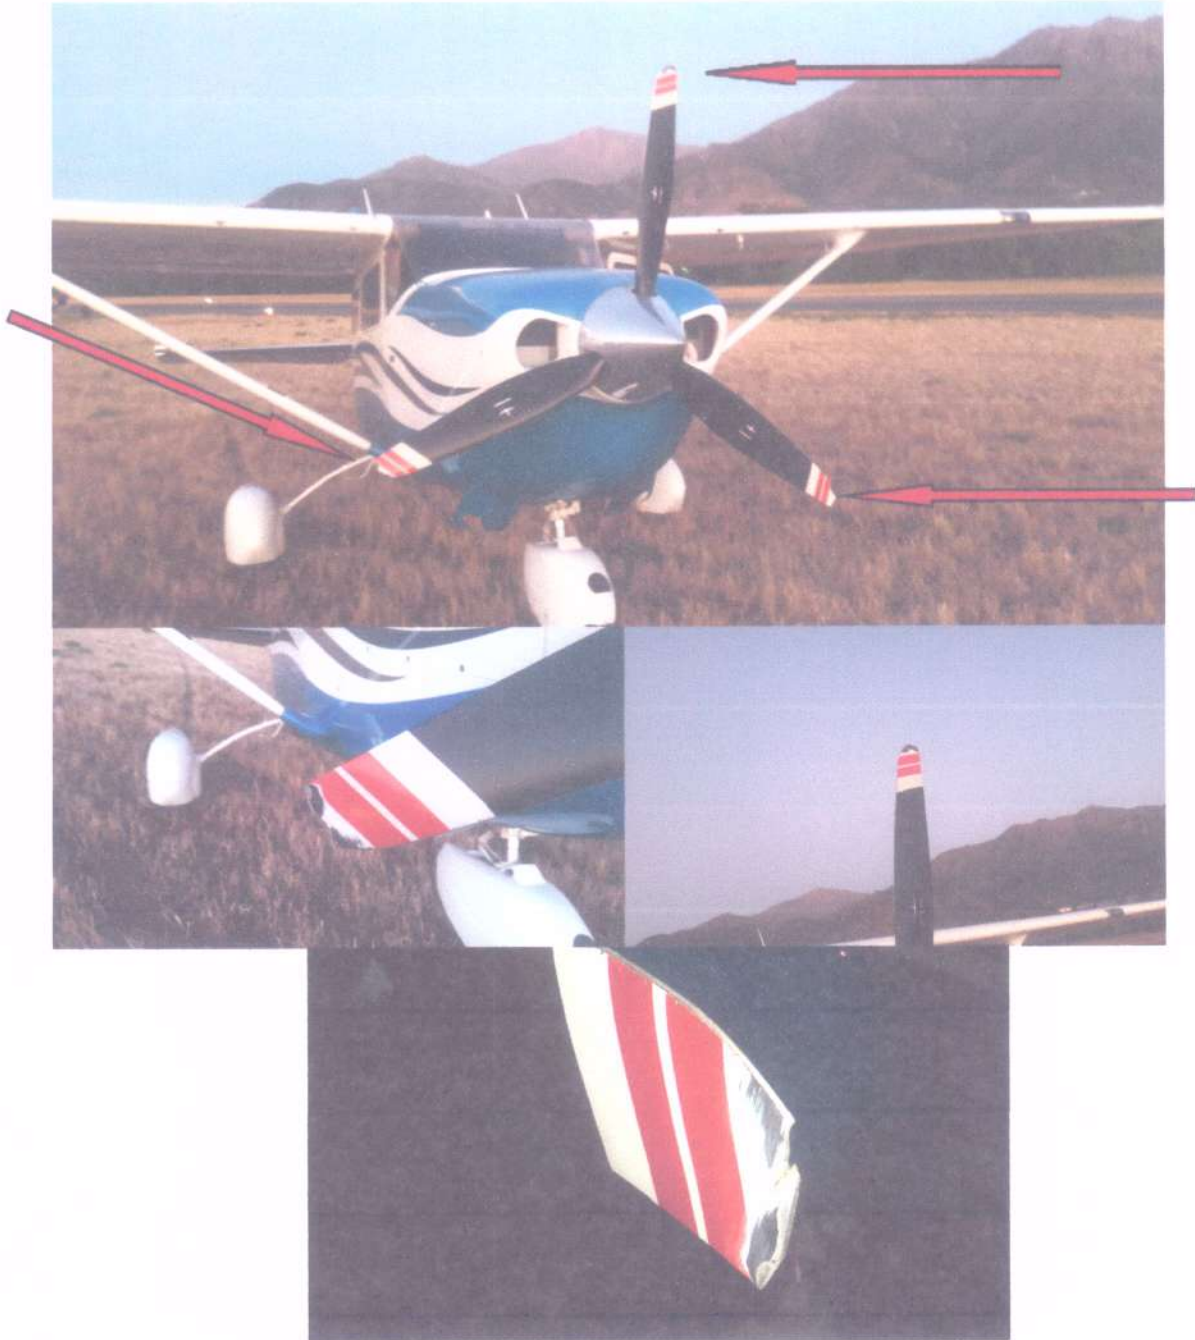
- e) Se removieron las capotas del motor, verificando la condición general de éste, el cual no presentaba observaciones ni daños exteriores.
- f) La hélice, al ejercer fuerza manual al giro, se encontró con libertad de movimiento y el daño de las puntas de sus palas fue debido al roce de éstas sobre la superficie de la pista.

Fotografía N° 2: Vista de la hélice y el daño en sus puntas de palas.

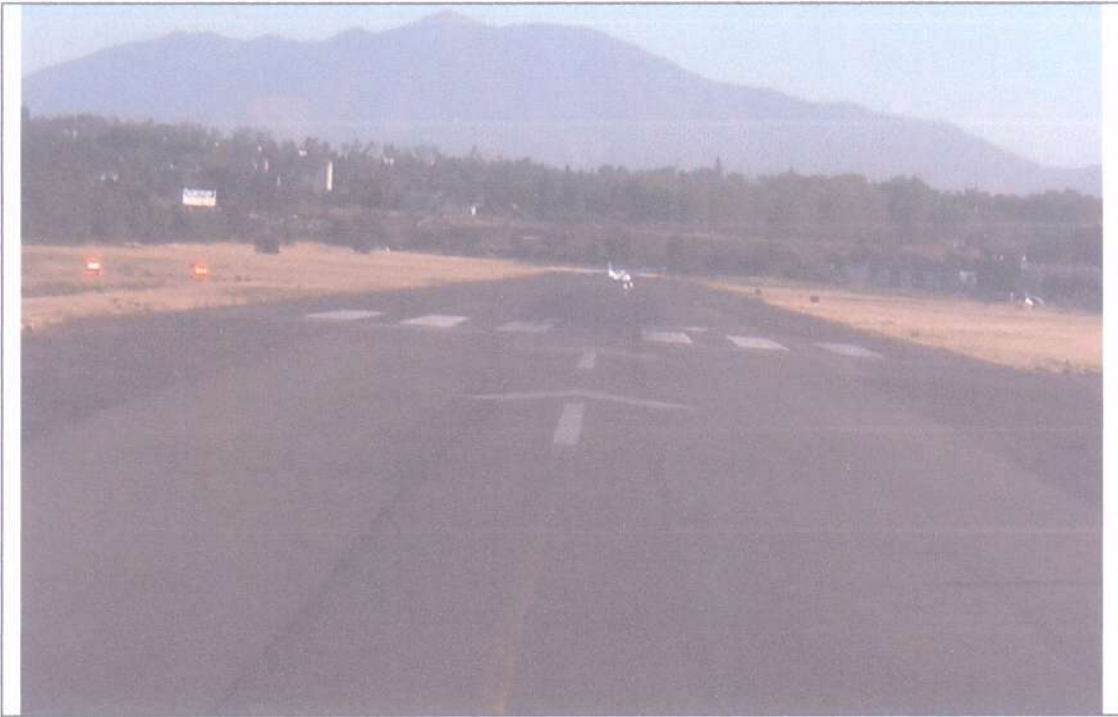
Durante el viraje y salida de pista, se observó que el timón de dirección se deflectó hacia la derecha.

- 2.6. También se observó en el registro de video, que durante el viraje hacia la derecha, el timón de dirección se mantuvo deflectado hacia ese lado. Esta condición cobra relevancia debido a que el funcionamiento normal del sistema

1. Viraje abrupto de la aeronave, durante el aterrizaje en la pista 19 de SCTB. Se observa el timón de dirección deflectado a la derecha y la rueda derecha levantada.

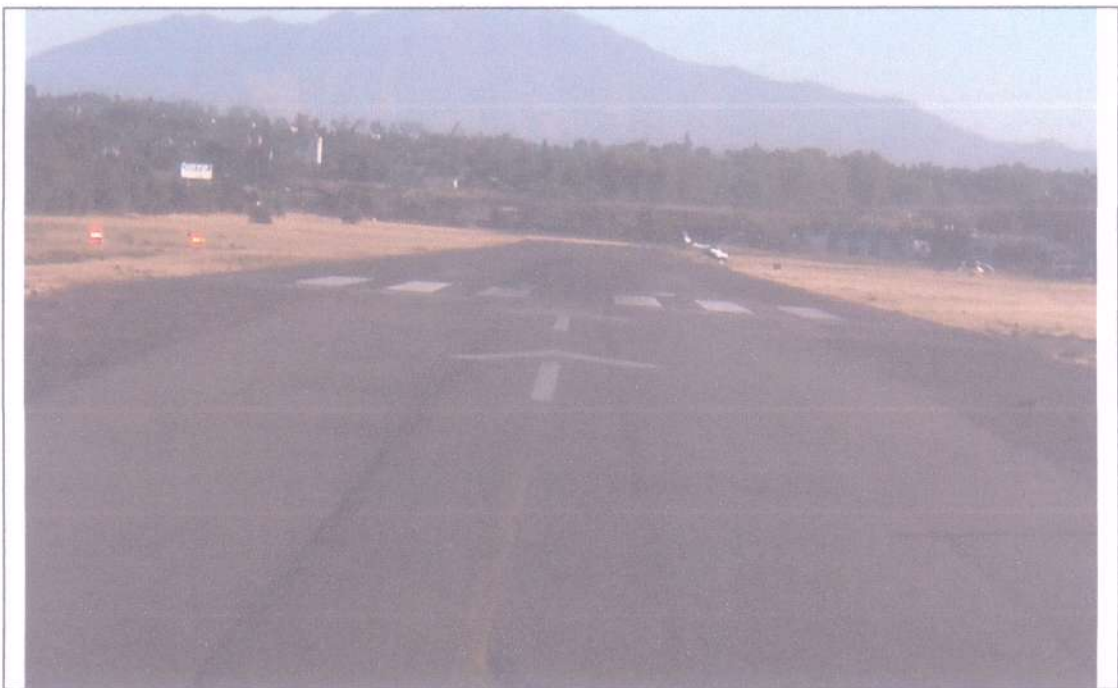
2. Instante en que se produjo la salida de pista.

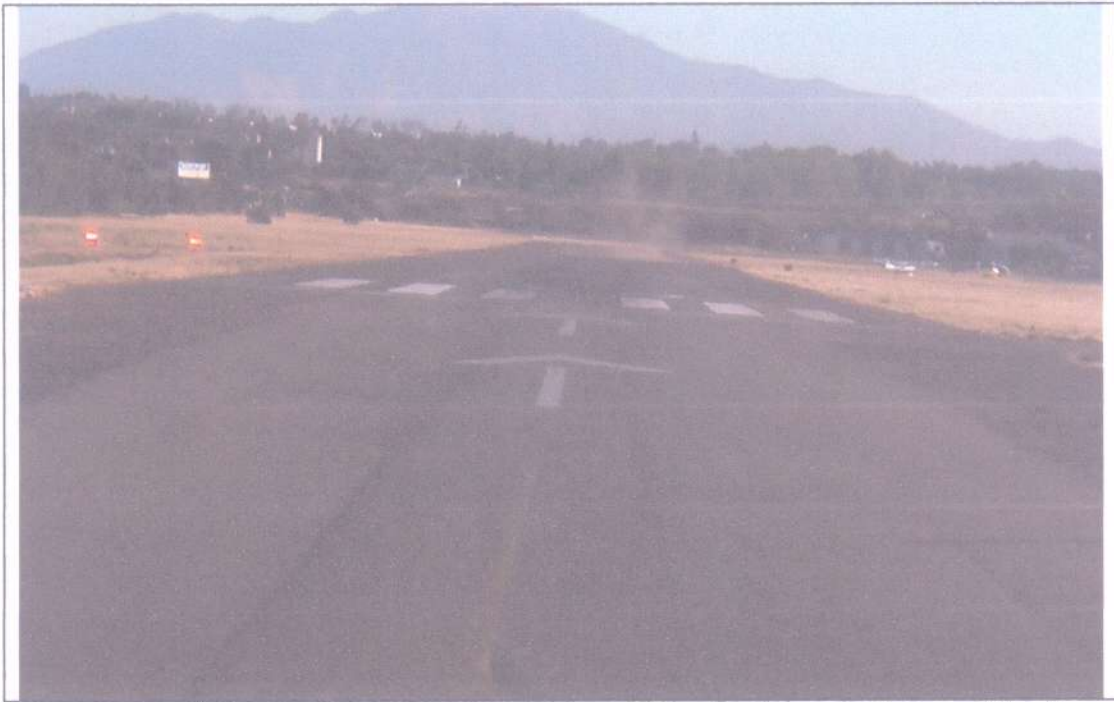
- 1.6.6.1.1. La aeronave se encontraba 32 metros fuera de la pista 19, al costado derecho, orientada hacia el Oeste, entre las calles de rodaje B y C.
- 1.6.6.1.2. En el sector próximo al punto de salida de pista de la aeronave, tanto dentro como fuera de la pista, se observaron marcas de arrastre de los neumáticos del tren principal, con una extensión de 60 metros.

3. Registro de la aeronave en su posición final, luego de la salida de pista.

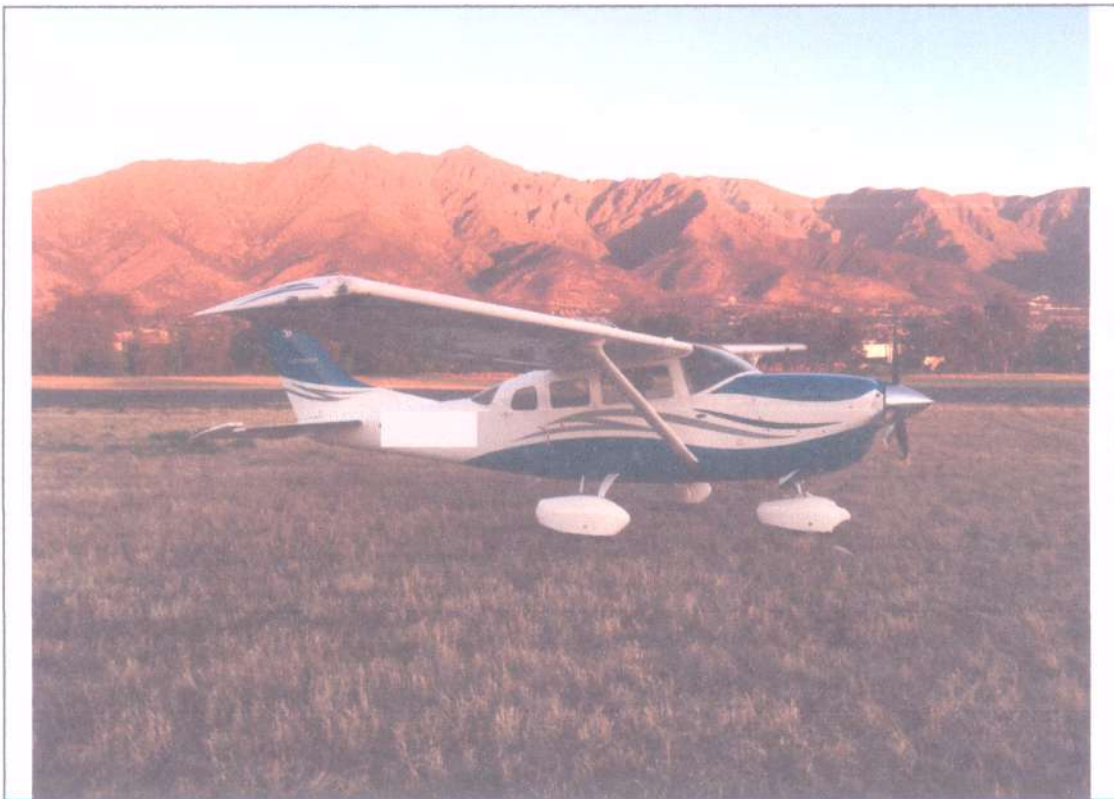
4. Vista general de la aeronave en su posición final.
