INFORME FINAL ACCIDENTE DE AVIACIÓN Nº 1802WS

Aeronave : AVIÓN EXTRA 300/L.

Lugar : AERÓDROMO EULOGIO SÁNCHEZ
(SCTB), COMUNA DE LA REINA,
REGIÓN METROPOLITANA.

Fecha : 15 DE DICIEMBRE DE 2016.

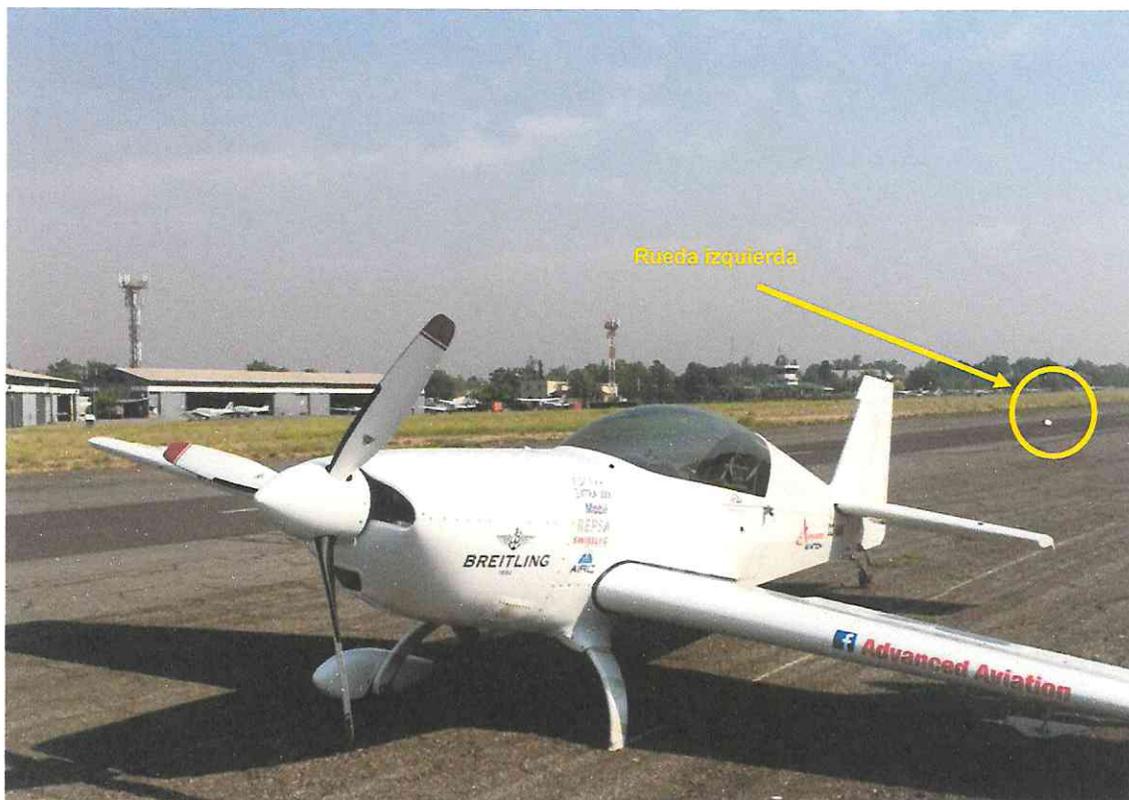
- 1.6.5.1.1. La aeronave se encontraba detenida a 512 metros del umbral de la pista 19, al costado izquierdo del eje de pista.
- 1.6.5.1.2. En la pista, se observó una marca de arrastre continua, concordante con la pierna izquierda del tren de aterrizaje, con una extensión de 106 metros, hasta la posición final de la aeronave.
- 1.6.5.1.3. 40 metros antes de la posición final de la aeronave, próxima al eje de pista, se encontró la rueda izquierda del tren de aterrizaje, desprendida desde sus cuatro puntos de sujeción al tren principal. Los pernos de anclaje mostraban evidencia de sobre esfuerzos por torsión y tracción, y las tuercas no fueron encontradas, como se observa en las imágenes 1 y 2.

Imagen 1. Posición final de la aeronave y rueda izquierda.

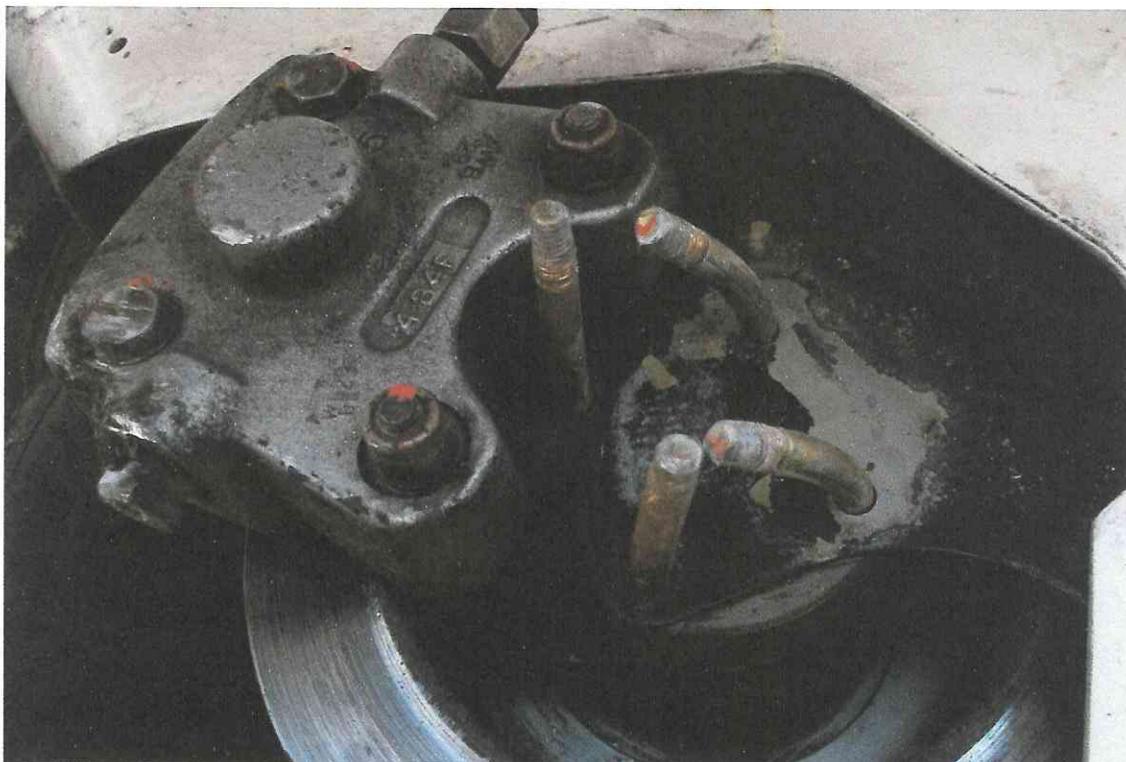
Imagen 2. Vista de los pernos de la rueda izquierda.

- 2.5. De acuerdo con lo señalado por el fabricante, al instalar el espaciador durante el trabajo de cambio de ángulo de las ruedas, los pernos deben ser cambiados por unos con el largo suficiente para permitir el adecuado aseguramiento de los componentes, sin embargo, en las inspecciones efectuadas por el equipo investigador a ambas ruedas del tren principal, se constató que los pernos no habían sido cambiados, contribuyendo a que el tren de aterrizaje no fuera capaz de soportar los esfuerzos, cuando el avión tomó contacto con el tren principal.

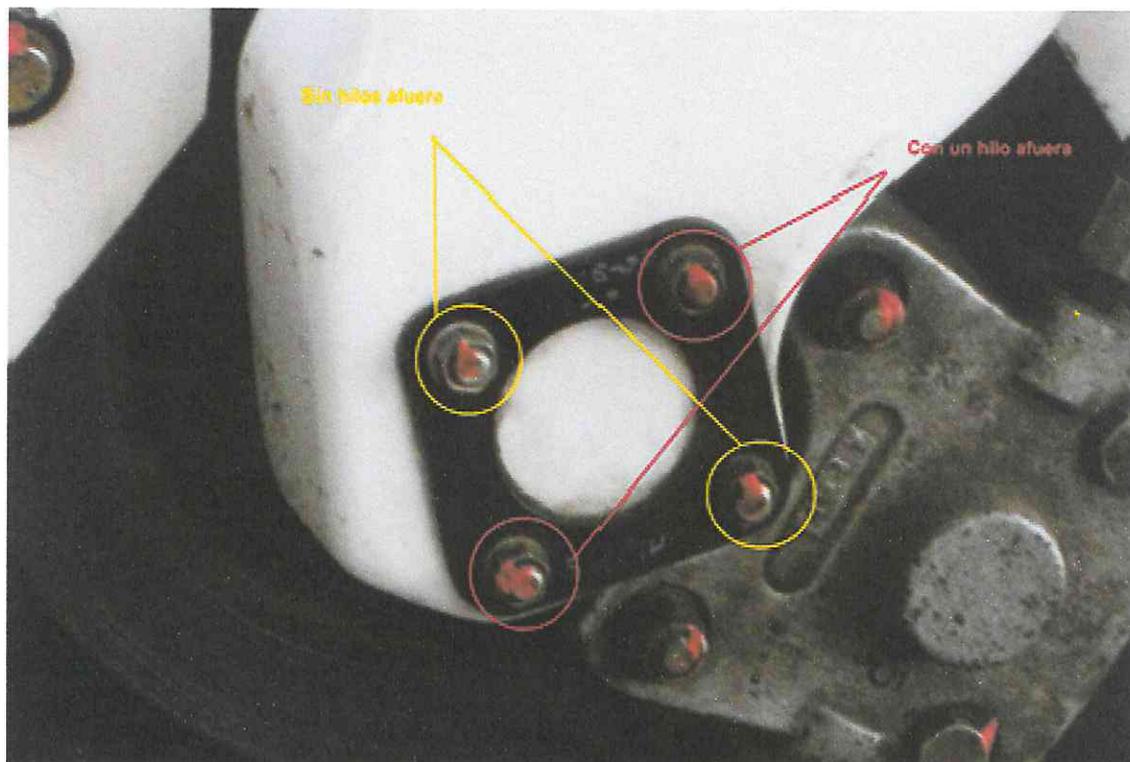
1.6.5.1.4. Por otra parte, en la rueda derecha, se inspeccionaron los pernos y las tuercas, observando que dos pernos se encontraban con un hilo sobrepasando las tuercas y los otros dos se encontraban a ras de las tuercas, como se muestra en la imagen 3.

Imagen 3. Vista de la ferretería de unión de la rueda derecha.

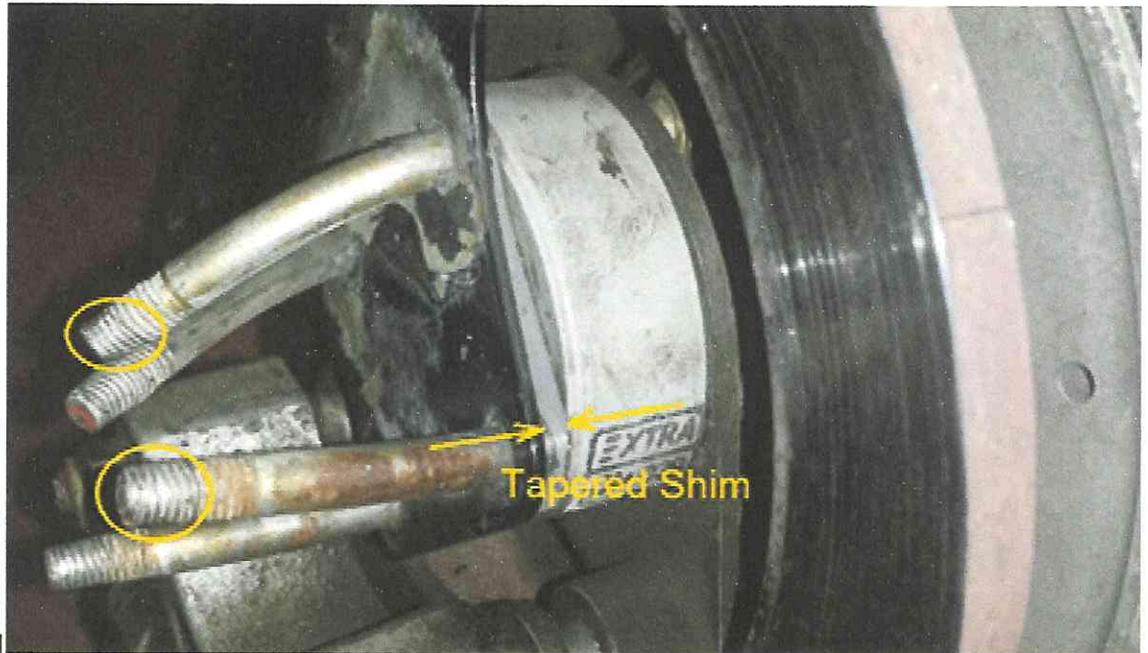
- 1.6.5.1.5. Además, se observó que en ambas ruedas del tren principal, se encontraban instalados espaciadores en forma de cuñas cónicas (tapered shims), para alinear el ángulo de las ruedas del tren de aterrizaje, como se muestra en la imagen siguiente.

Imagen 4. Vista del tapered shim y condición de los pernos en en la rueda izquierda.

- 3.5. El tren de aterrizaje había sido sometido a un trabajo de alineación consistente en instalar un espaciador en forma de cuña cónica, durante el cual se utilizaron pernos con un largo insuficiente para asegurar la correcta fijación de los componentes, lo que habría contribuido a que el tren no fuera capaz de soportar los esfuerzos durante la toma de contacto.

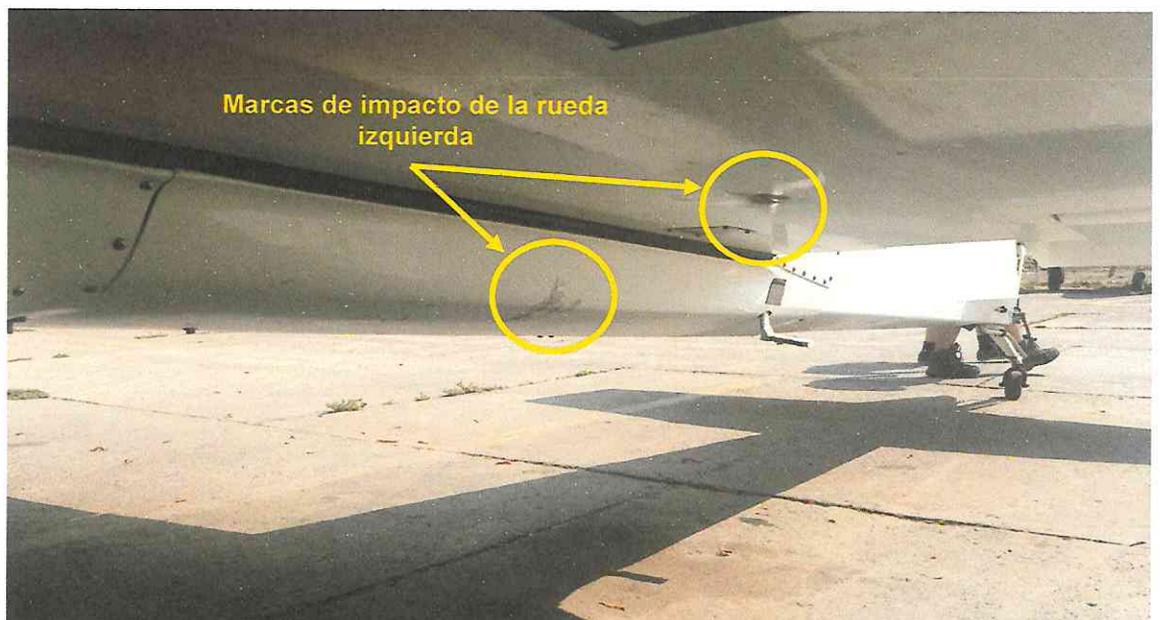
- 1.6.5.1.6. Al inspeccionar la aeronave, se observó que tanto en la parte inferior del fuselaje, y en el intradós del ala izquierda, existían marcas provocadas por la rueda izquierda del tren de aterrizaje, lo que se observa en la imagen 5.

Imagen 5. Marcas de impacto de la rueda izquierda en la parte inferior de la aeronave.

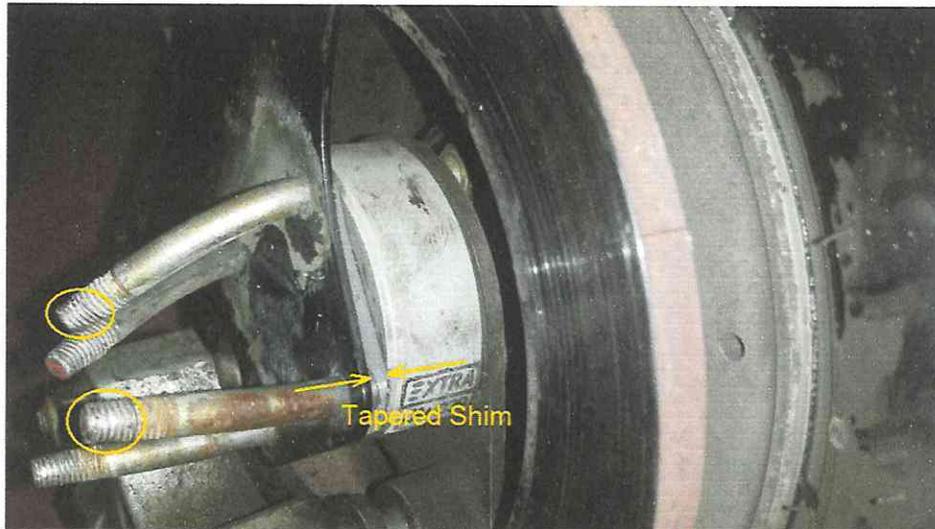
- c) Se inspeccionó la aeronave por condición general, especialmente los frenos y dirección en tierra, encontrándose sin observaciones.
- d) Los controles del motor, mezcla y acelerador, se encontraban con libertad de movimiento en todo su recorrido y sin observaciones.
- e) Se inspeccionó la rueda izquierda del tren de aterrizaje principal (desprendida), la que presentaba en los cuatro pernos de sujeción un sobresfuerzo por tracción y torsión con desgaste cónico en el extremo de los hilos de los 4 pernos, lo que evidencia que las tuercas, que no fueron encontradas, no resistieron la tracción provocada en el tren de aterrizaje al momento del contacto con el terreno. (Se adjunta fotografía).

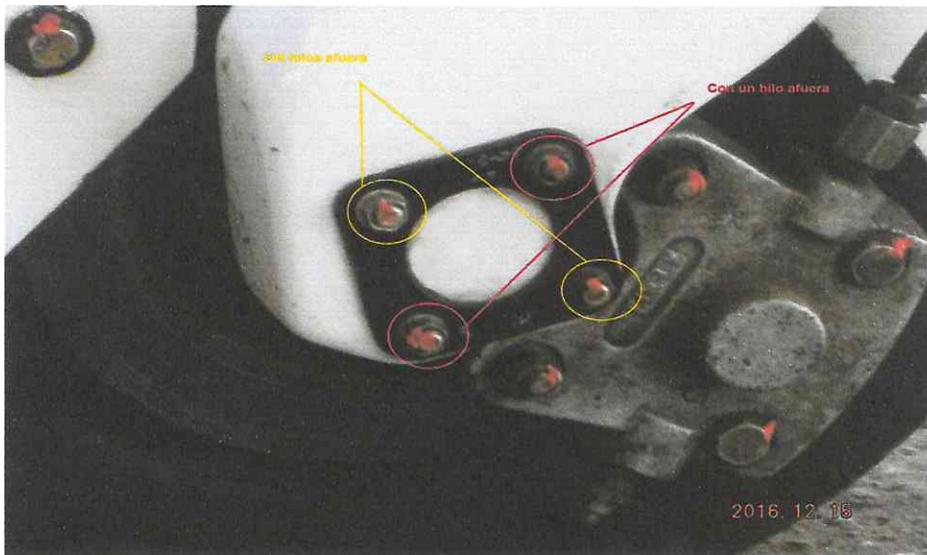
- f) Se inspeccionaron los pernos y tuercas de la rueda derecha, las que se encontraron dos con un hilo afuera de la tuerca y dos con ningún hilo afuera de la tuerca. (Se adjunta fotografía).

- 9.1. Verificar la correcta instalación de los pernos y tuercas que afianzan las ruedas del tren de aterrizaje principal a las piernas del mismo.

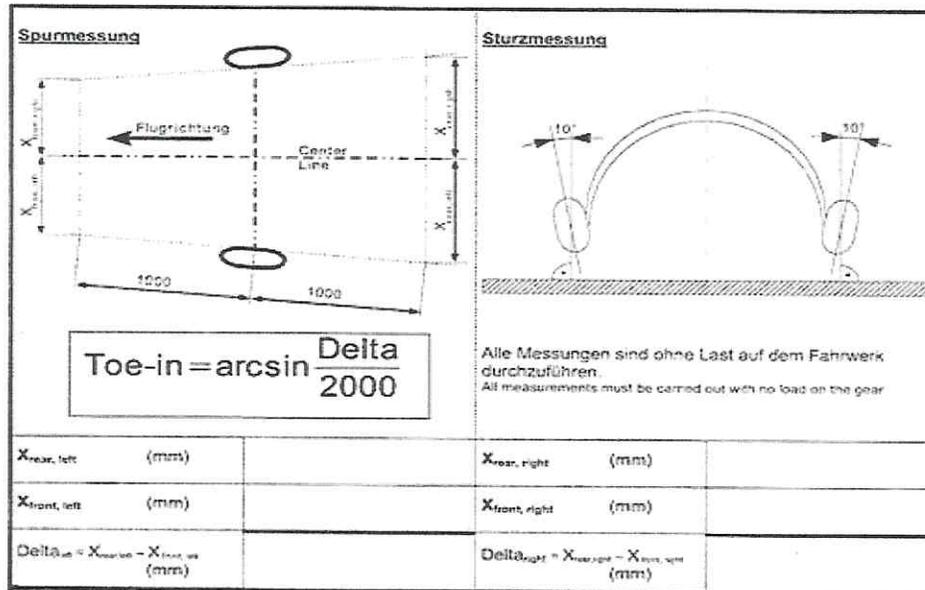
Service Manual Extra 300L

Al ser consultado el fabricante, con las fotografías de la rueda desprendida, indicó que, se hizo un trabajo de alineación del ángulo de las ruedas respecto del tren, trabajo que es perfectamente normal según los procedimientos del fabricante (Se adjunta imagen del Service Manual Extra 300). Que los pernos y tuercas que afianzan la rueda a la pierna del tren principal, deben ser cambiados siempre que se desarme la rueda del tren. Además, el análisis de fábrica indicó, que los pernos no habrían sido reemplazados por unos de la misma designación pero un poco más largos, como debe haber correspondido, para permitir que al menos 2 hilos quedasen libres después de la instalación de la tuerca. Al agregar una cuña cónica para la alineación del ángulo de la rueda (Tapered shim), el perno original queda más corto de lo necesario. La longitud de agarre de los pernos habría sido claramente más corta que el grosor de todos los componentes. Basándose en la imagen, el fabricante concluyó que la conexión del perno falló porque las roscas no sobresalían a través de la tuerca.

El Standard Practices Manual FAA AC 43.13-1B, en la sección 3 Bolts, párrafo 7.37 Grip length, indica que en todos los pernos instalados con tuercas de auto seguro y tuercas planas, debe quedar al menos un hilo fuera de la tuerca. (Traducción de cortesía).

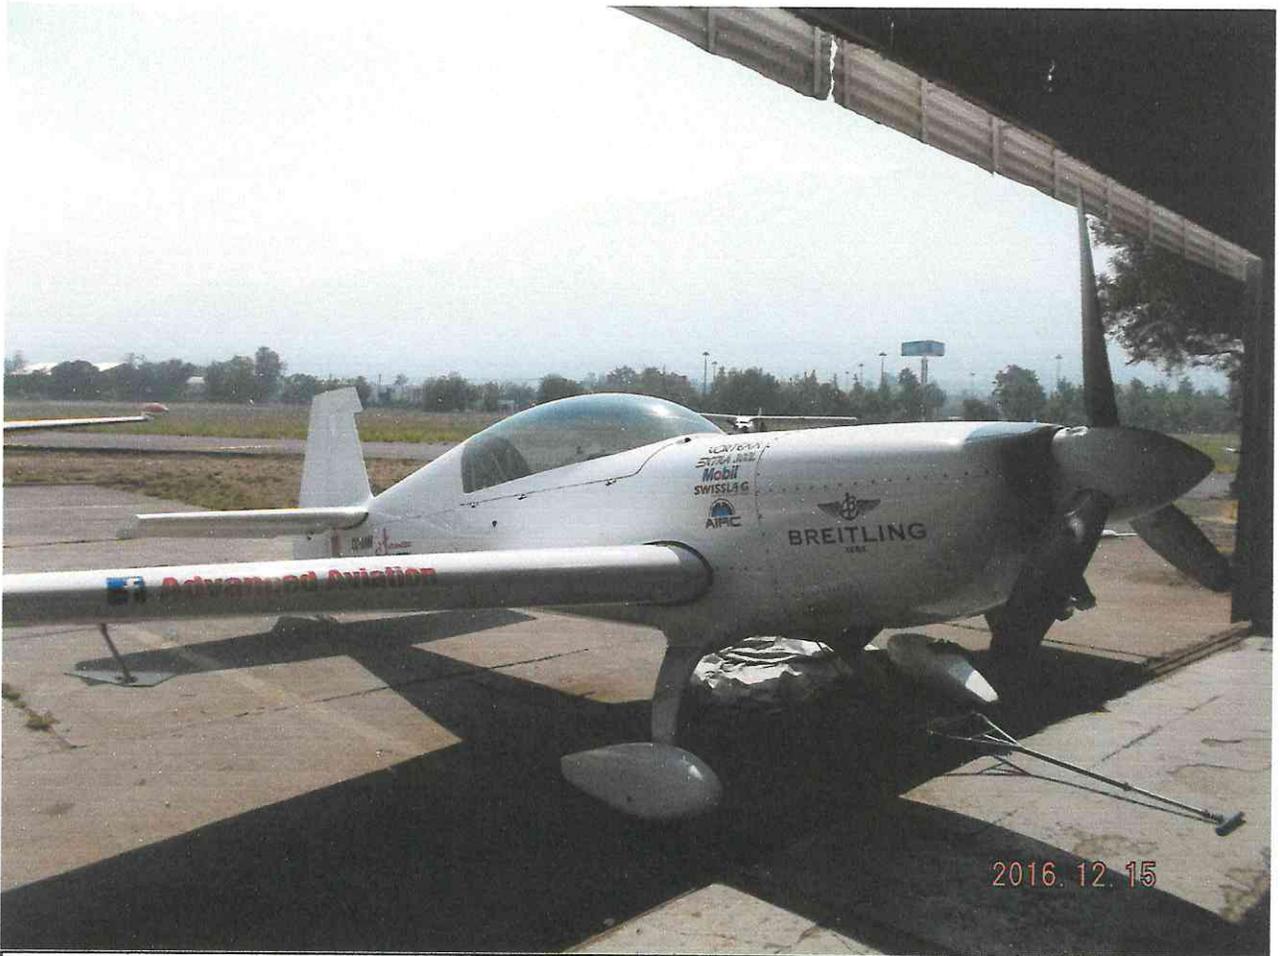
FOTOGRAFÍA N° 1. Muestra la aeronave en toda su estructura, con el daño descrito en este informe técnico.

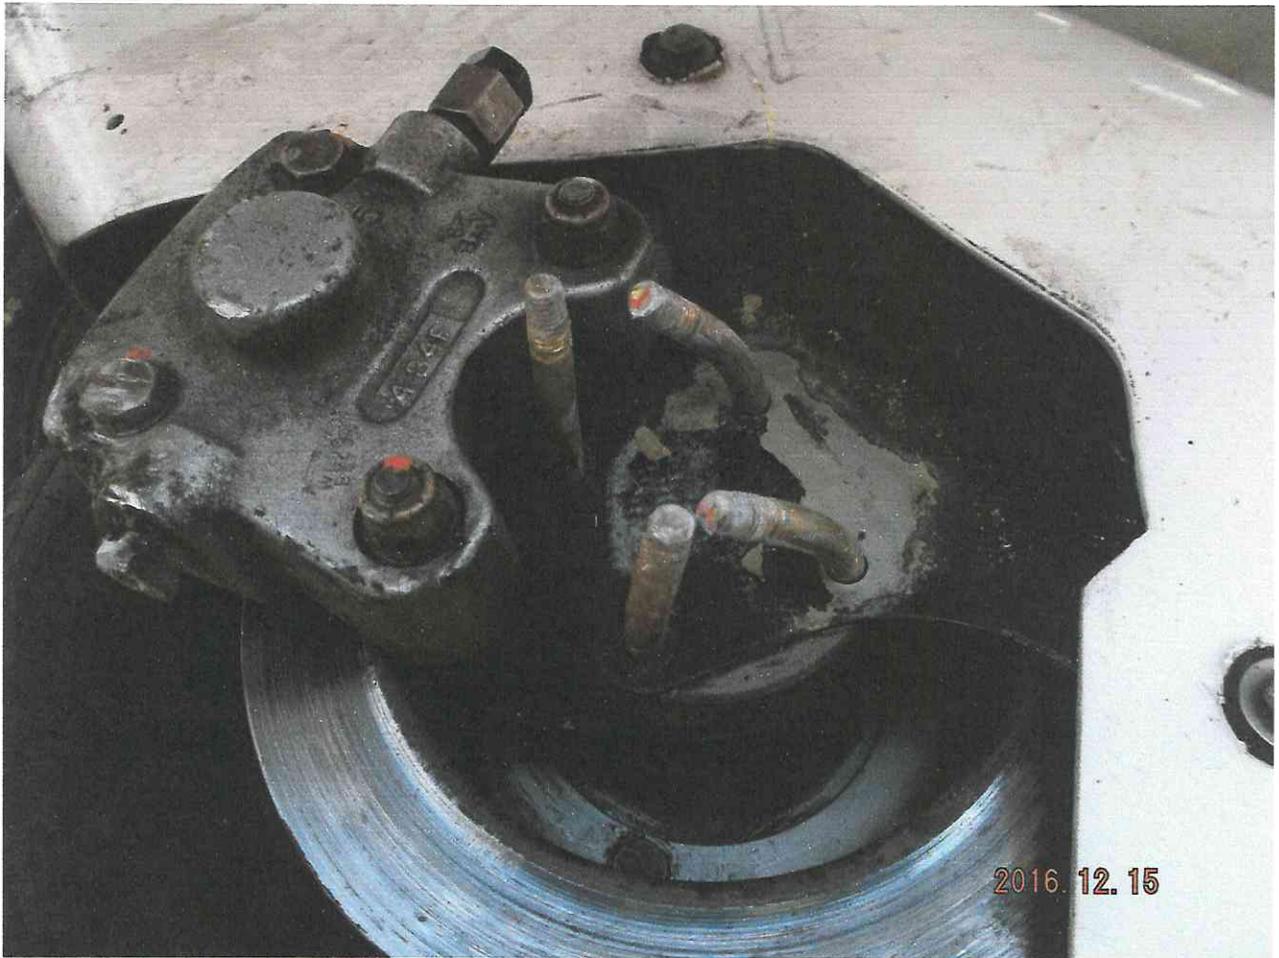
- 7.3. Las inspecciones realizadas al tren de aterrizaje principal derecho y a la rueda izquierda, permiten señalar que la falla del tren de aterrizaje izquierdo, se podría haber ocasionado, al realizar un trabajo de alineación del tren de aterrizaje principal, en donde no se instalaron los pernos correspondientes, lo que no permitía un agarre seguro de las tuercas, al no quedar al menos un hilo afuera, lo que no resistió la tracción sometida durante el aterrizaje, esto además es apoyado por lo señalado por el fabricante.

FOTOGRAFÍA N° 2. Muestra el daño en los pernos de amarra de la rueda del tren principal izquierdo.

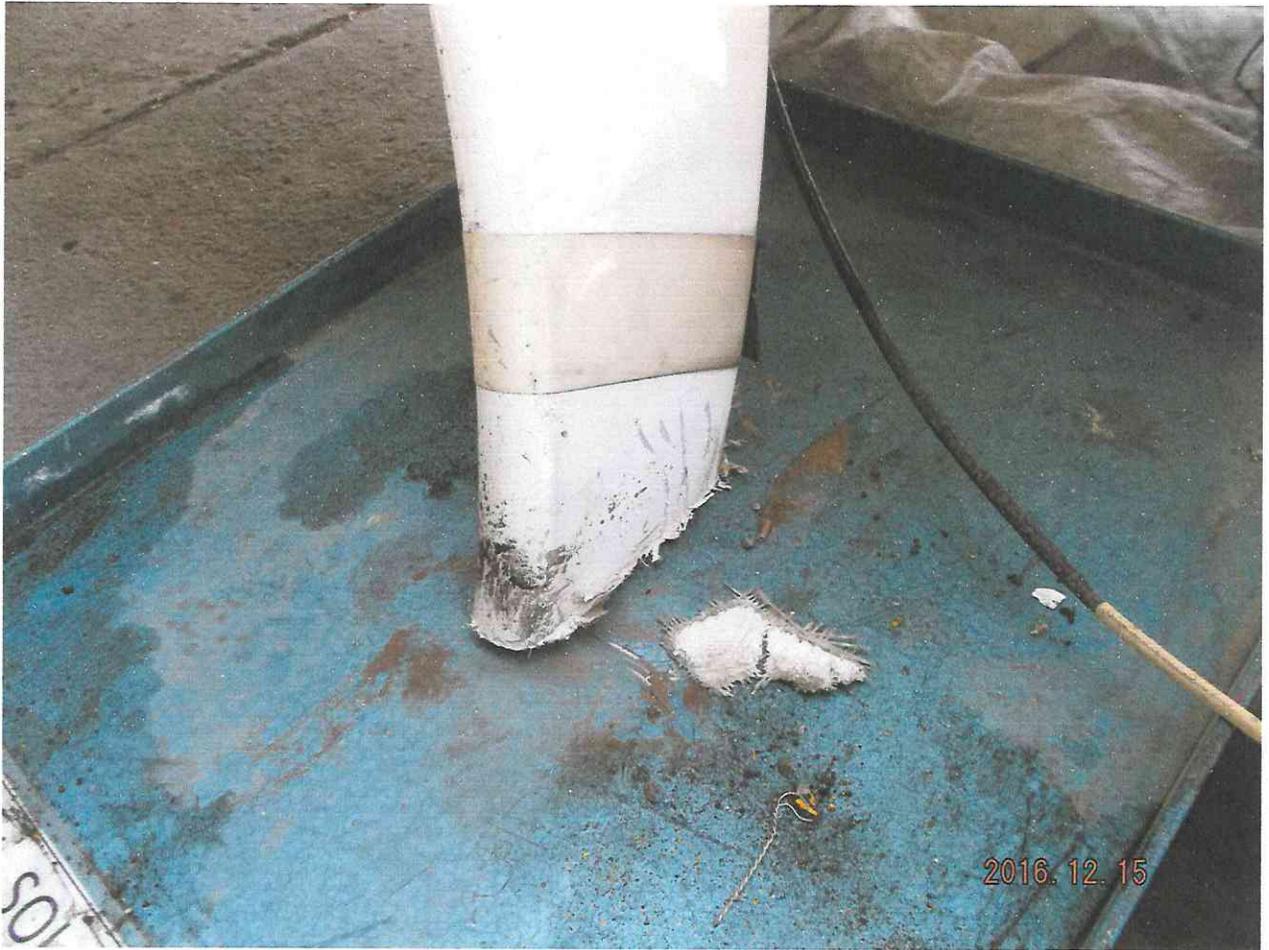
FOTOGRAFÍA N° 3. Muestra el daño en la pierna del tren principal izquierdo.

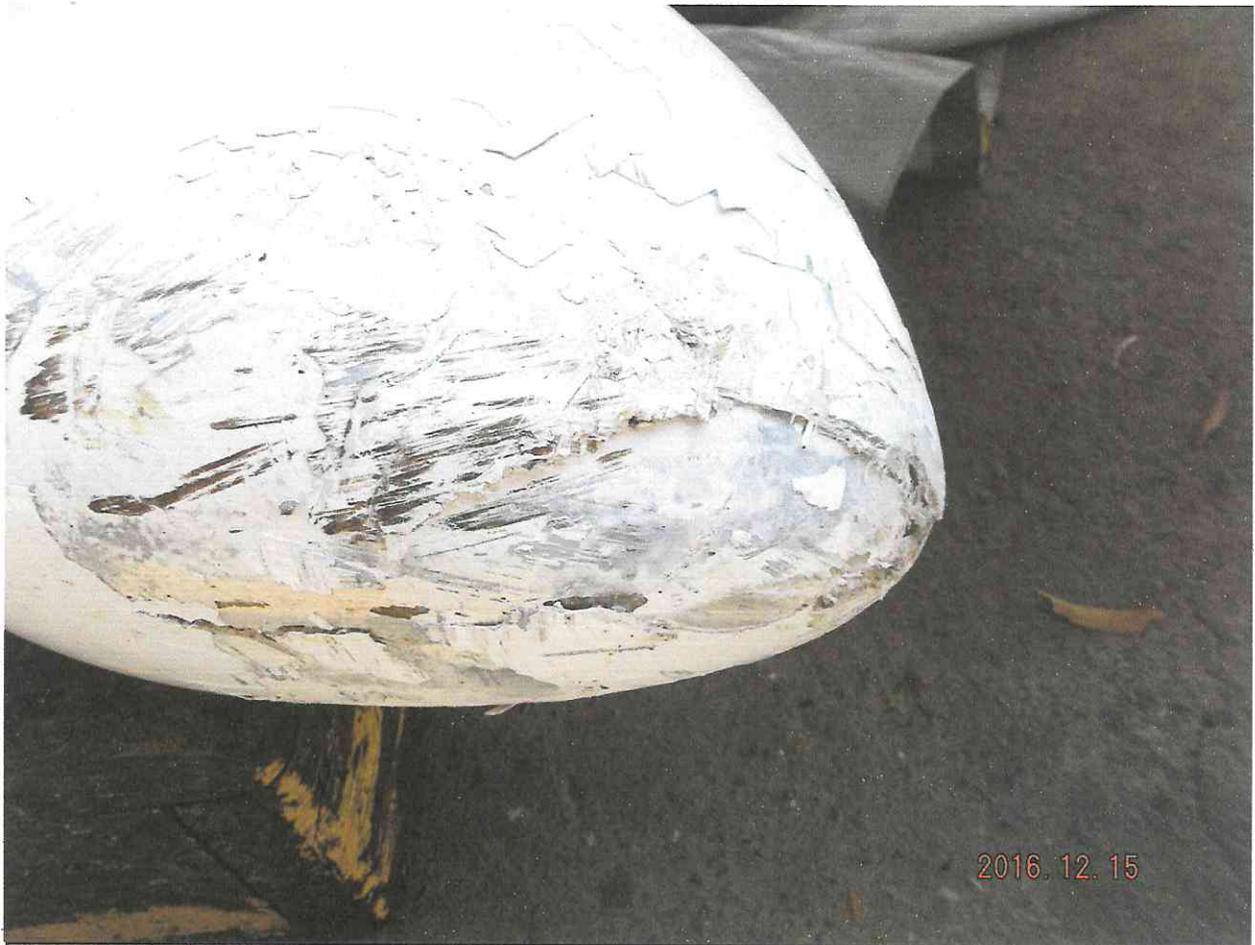
FOTOGRAFÍA N° 4. Muestra el daño en el carenado de la rueda del tren principal izquierdo.

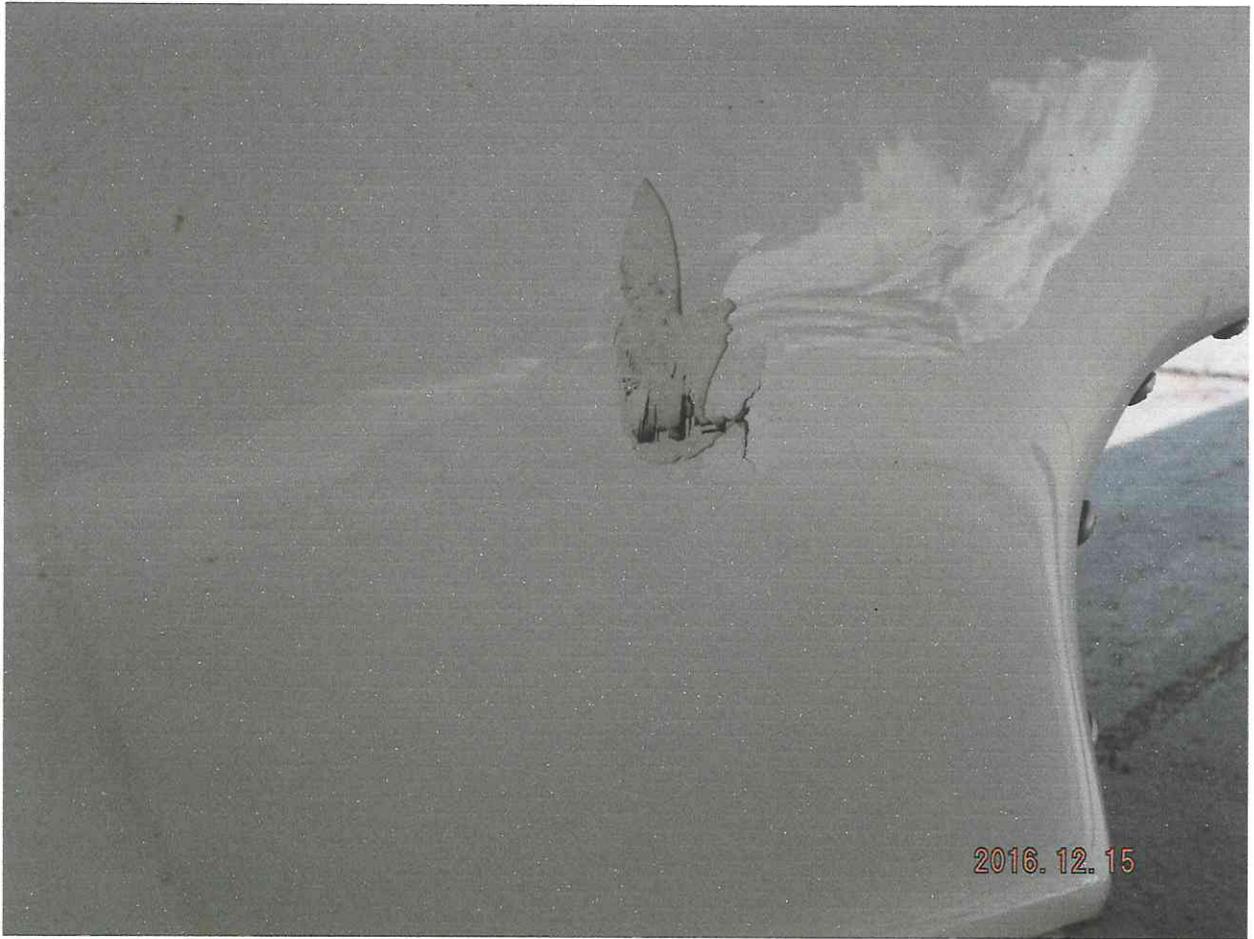
FOTOGRAFÍA N° 5. Muestra el daño en el carenado de raíz de pierna del tren principal izquierdo.
