# INFORME FINAL ACCIDENTE DE AVIACIÓN Nº 1807WS

Aeronave : HELICÓPTERO BELL 407

Lugar : SECTOR "EL ASIENTO", ALHUÉ,  
REGIÓN METROPOLITANA

Fecha : 12 DE ENERO DE 2017.

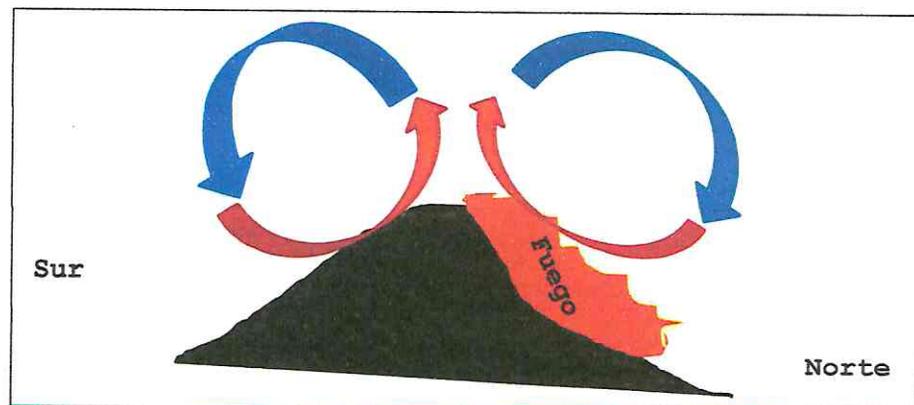
Figura 1. Modelo conceptual de convección por efecto del foco de calor (incendio).

*“Posiblemente en el valle se produjo convección por efecto del incendio, la cual obedece al modelo básico de ascenso de aire (ver figura 1) sobre el foco calórico y descenso a una cierta distancia.”*

- 2.7. En relación con las condiciones meteorológicas, los relatos y los informes meteorológicos permiten señalar que a la hora del suceso, el incendio forestal había aumentado su actividad, existiendo un incremento del viento, turbulencia, corrientes descendentes y un aumento de la temperatura, generando mayor altitud de densidad.

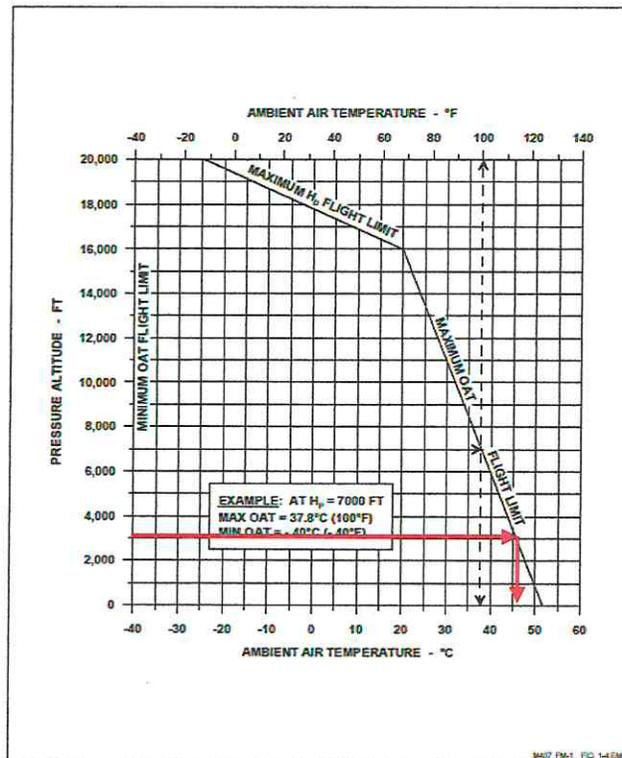
Figura 2. Tabla ambient air temperature limitations.

- 1.17.1. La tabla de limitaciones de temperatura ambiente (ambient air temperature limitations), incorporada en el Manual de Vuelo de helicóptero Bell 407, establece una limitación de temperatura ambiente de aproximadamente 46°C para una altitud de presión de 3000 pies (ver figura 2):

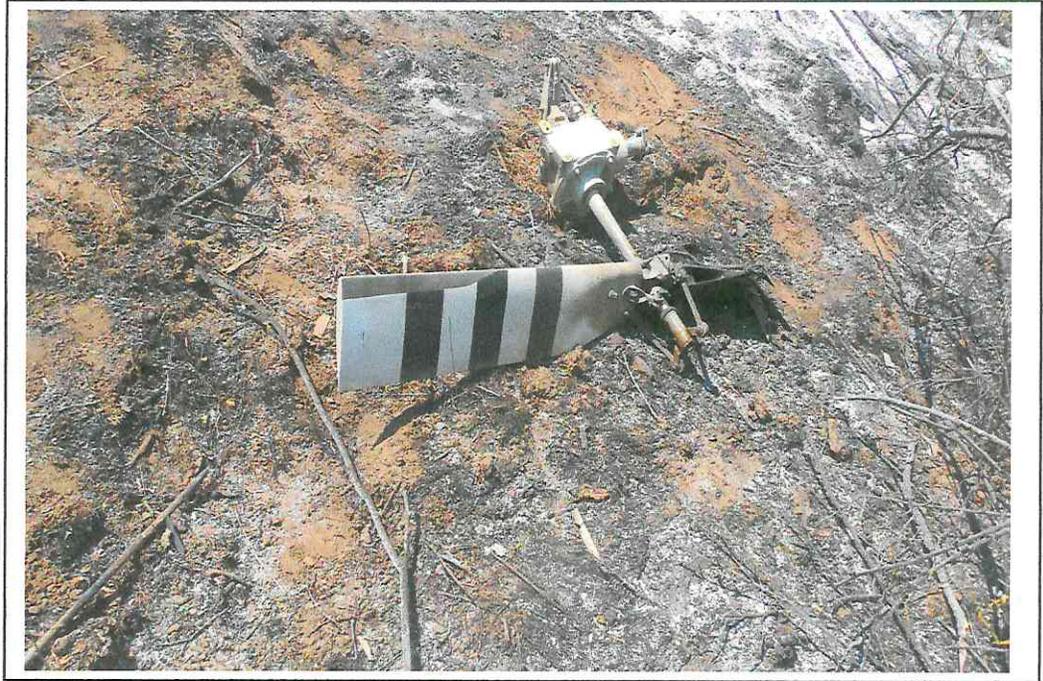
1.6.5.2.3. El rotor de cola se encontraba aproximadamente 30 metros antes de la posición final de los restos. Una de sus palas no presentaba evidencia de daño, mientras que la otra presentaba una parte faltante y daños por incendio. Las características del daño indican que salió proyectado en la dinámica de impacto.

- 2.4. La evidencia encontrada en el rotor de cola, indica que salió proyectado en la dinámica del impacto de la aeronave contra la superficie, sin observarse evidencia de impacto durante su funcionamiento.

- 4.2. Se observaron algunos componentes que estaban diseminados en un radio aproximado de 50 metros, tales como:
  - 4.2.1. El conjunto del rotor de cola, el cual estaba con su caja de cola, desprendido de su unión a la sección trasera del tail boom. Una de sus palas estaba intacta, afectada por la temperatura en la zona de unión al cubo y la otra estaba calcinada.

FOTOGRAFIA N° 1, se aprecia el rotor de cola desprendido, una de sus palas quebrada y afectada por el incendio.

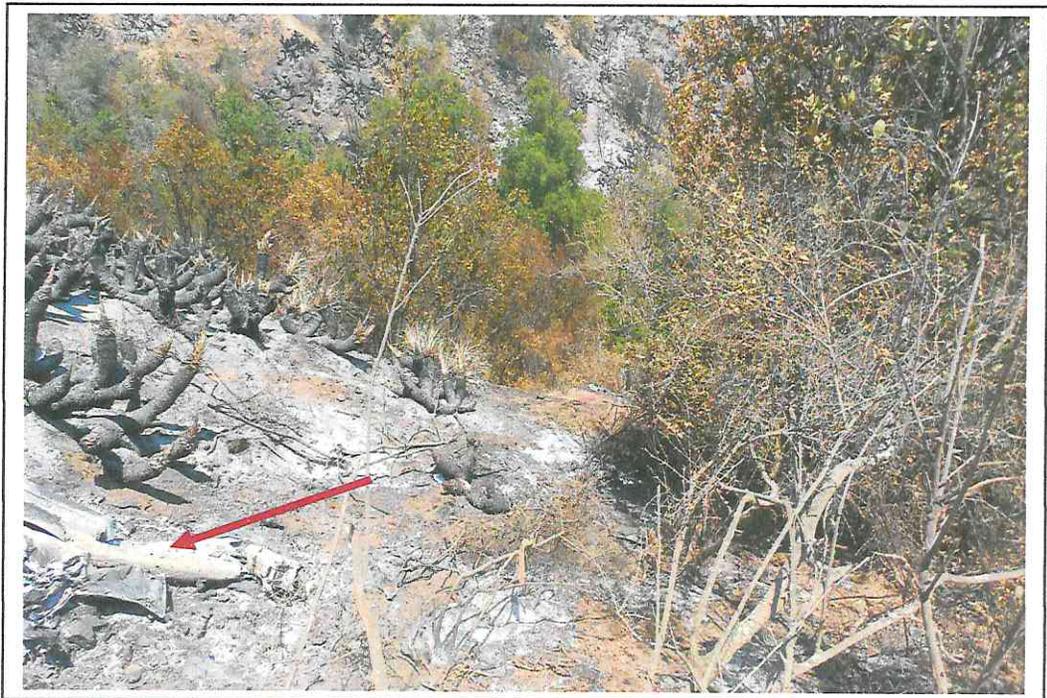
- 4.2.2. Uno de los skids (izquierdo) y una de las palas del rotor principal, ambos dañados por el impacto y la alta temperatura, próximos al punto de impacto del helicóptero contra la superficie.

FOTOGRAFIA N° 2 , Se distingue una de las palas principales, afectada por la alta temperatura del incendio.

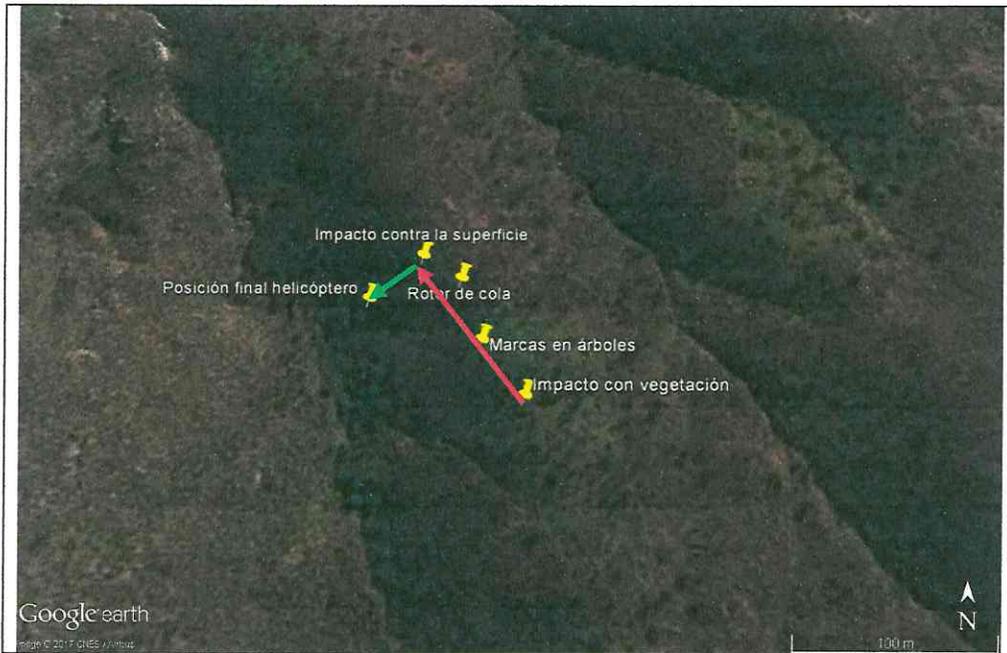
1.6.5.2.2. La trayectoria de impacto de la aeronave fue con rumbo Noroeste, en línea recta y en descenso, dejando evidencia de impacto contra los árboles del sector y posteriormente contra la superficie, en las coordenadas 33°59'12,15"S, 71°1'56,64"O, que corresponden al faldeo Norte del cerro, con una elevación de 910 metros o 2.984 pies. Desde allí, se desplazó 40 metros ladera abajo.

- 2.6. Adicionalmente, la trayectoria de impacto indica que se produjo un desplazamiento lineal en descenso hasta la zona de impacto, y en ese punto, no se encontró evidencia de impacto con giro, lo contribuye a descartar una falla o pérdida de eficiencia del rotor de cola en el caso investigado.

1. Trayectoria de impacto de la aeronave (rojo), y posterior desplazamiento hacia su posición final (verde).

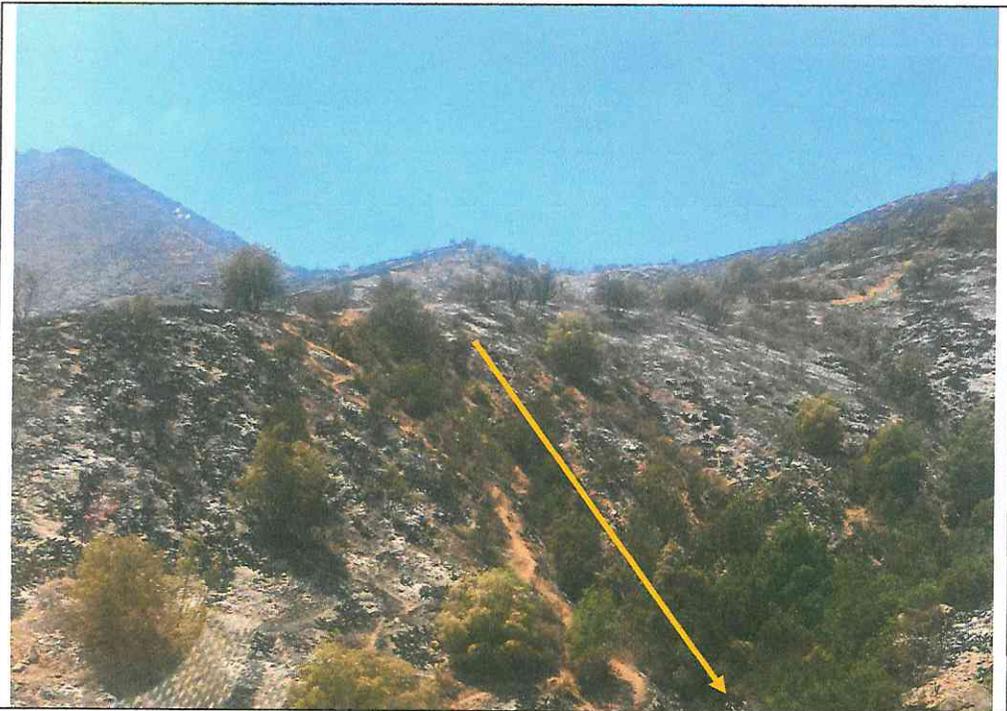
2. Zona del accidente, indicando el desplazamiento del helicóptero desde el impacto con la superficie, hasta su posición final.

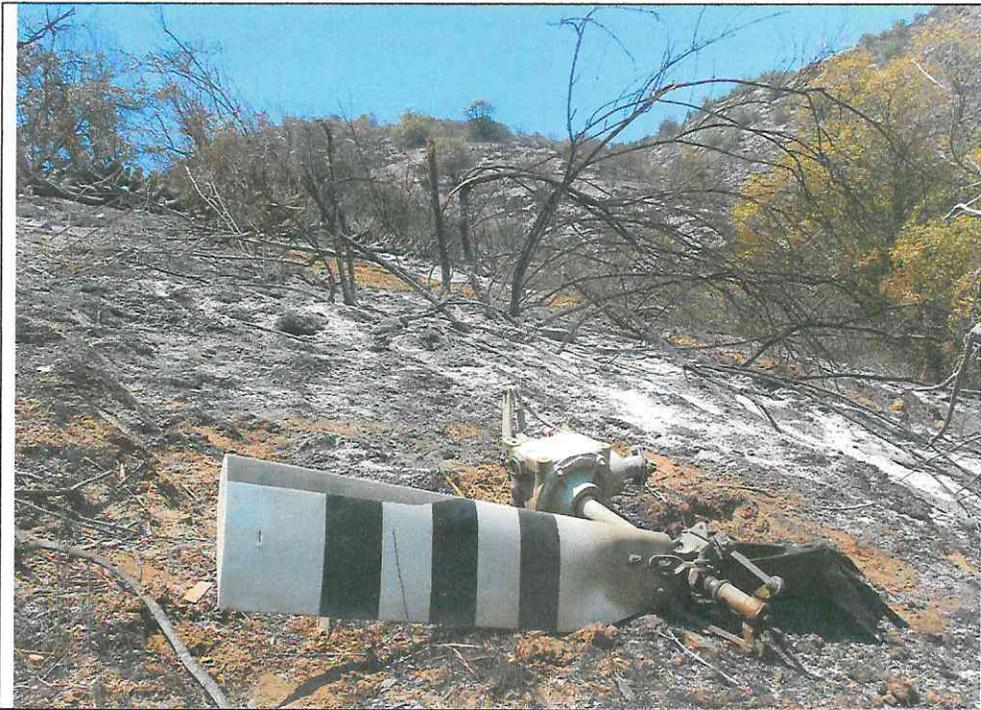
3. Vista del rotor de cola de la aeronave.

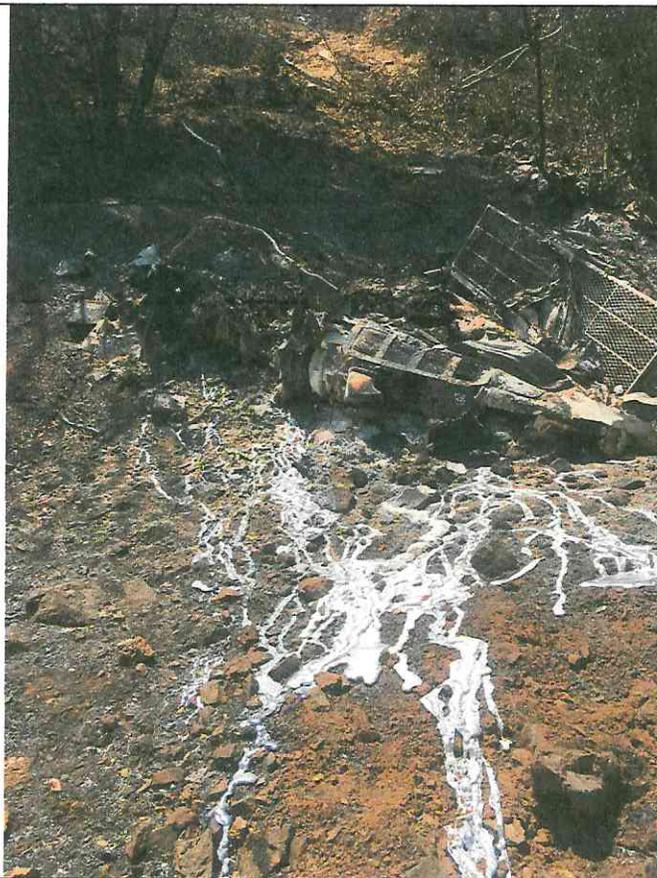
1.6.5.2.1. La aeronave se encontraba destruida, por acción de la dinámica del accidente y propagación del incendio forestal que afectaba la zona.

- 4.2.3. El otro skid (derecho) permanecía próximo a la posición final del helicóptero.
  - 4.2.4. La mayor concentración de restos, correspondientes al fuselaje, se encontró calcinado, en la parte inferior de la ladera.

4. Posición final de los restos.
