**INFORME FINAL  
ACCIDENTE DE AVIACIÓN  
Nº 1814WS**

Aeronave : AVIÓN CESSNA 182T

Lugar : AERÓDROMO LAS TACAS (SCQT),  
COMUNA DE COQUIMBO, REGIÓN  
DE COQUIMBO.

Fecha : 14 DE FEBRERO DE 2017.

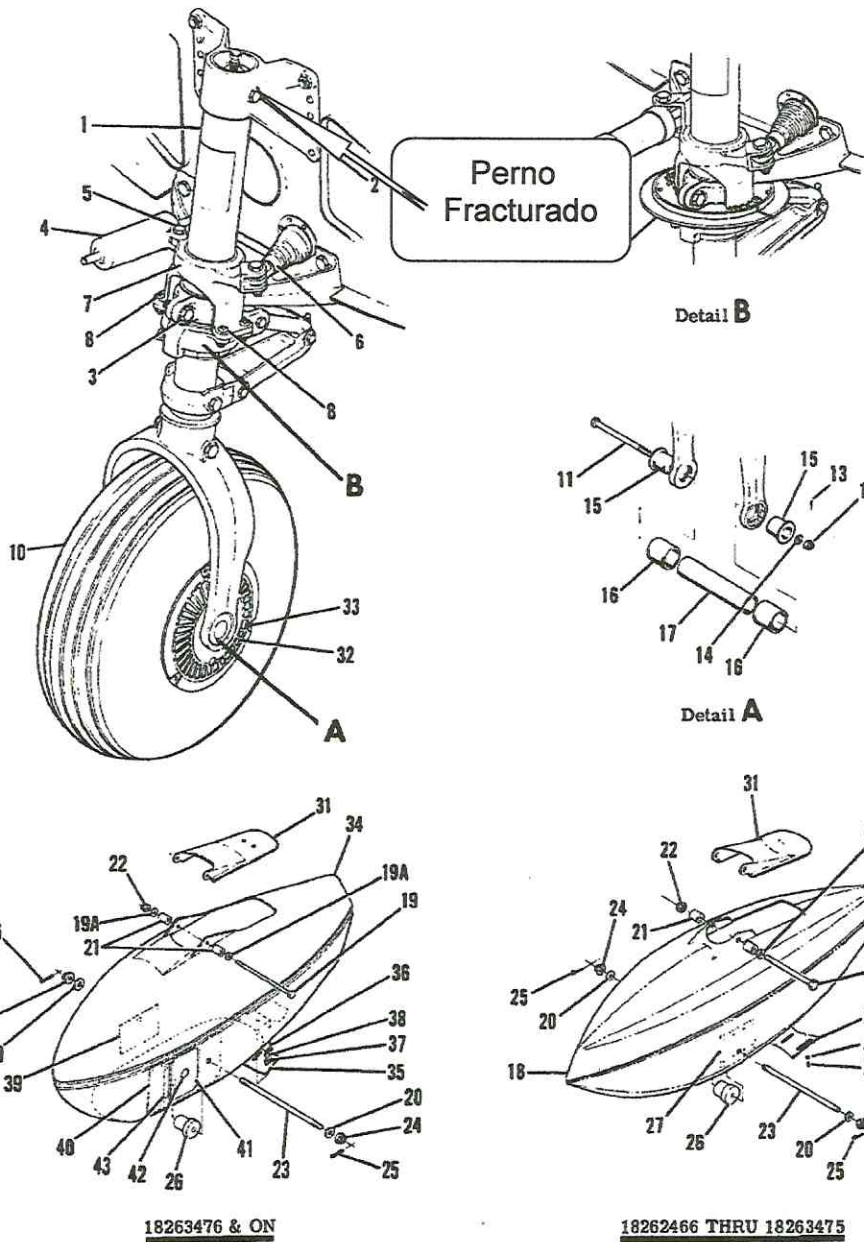
Figure 34. Nose Gear Installation

- 7.4 De acuerdo con la inspección del tren de nariz, la concentración del peso de la aeronave en ese componente, produjo la fractura del perno que une la parte superior del amortiguador del tren de nariz, con el fitting de amarra, al fuselaje, por sobrecarga instantánea de tipo frágil, por carga de cizalle o corte. El momento de la fractura y del impacto de la hélice con la pista, coincidiría con el “fuerte ruido” que el piloto señaló haber sentido al aterrizar.

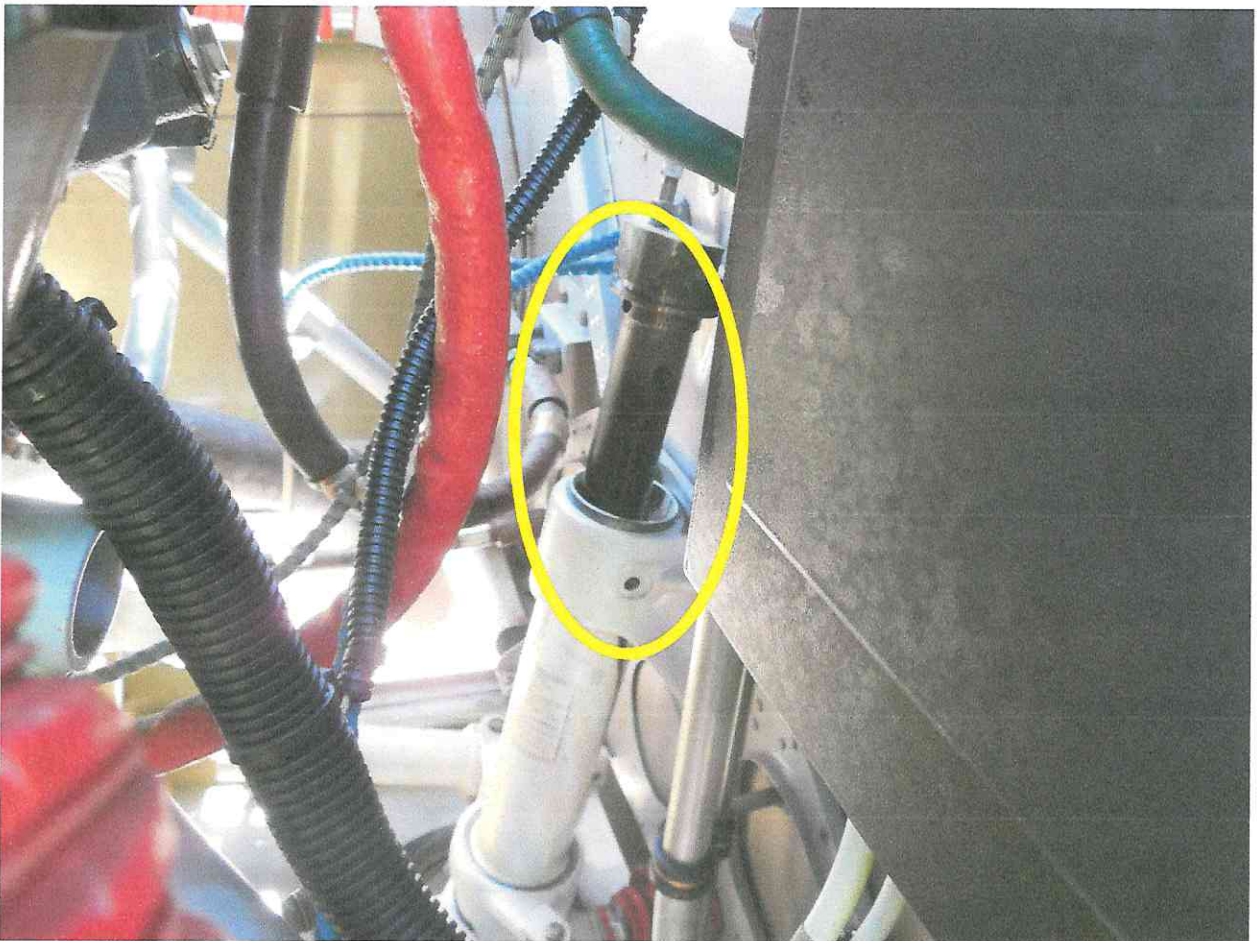
- a. En la parte superior del amortiguador, se encontró parte del vástago del perno, el cual presentaba fractura por sobre esfuerzo del tipo frágil por cizalla, en ambos extremos, sin evidencia de corrosión ni de fatiga. No se encontró la cabeza del perno ni de parte del vástago con respectiva tuerca.
- b. El cilindro superior, al no contar con sujeción con el fitting de amarra al fuselaje, permitió la fuga del líquido hidráulico y del nitrógeno contenido al interior del amortiguador, perdiéndose la capacidad de amortiguación del tren de nariz.
- c. No se encontraron otros daños o fallas en el conjunto del tren de nariz.

Fotografía N° 1 Pistón del cilindro amortiguador, fuera de posición.

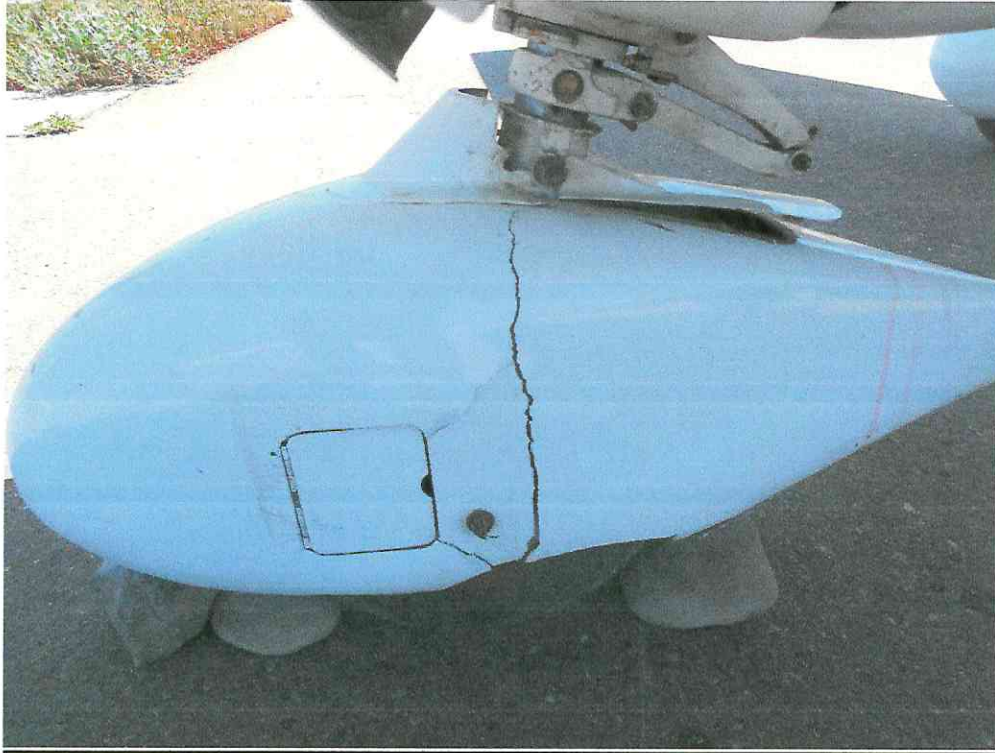
Fotografía N° 2 Carenado, fracturado.

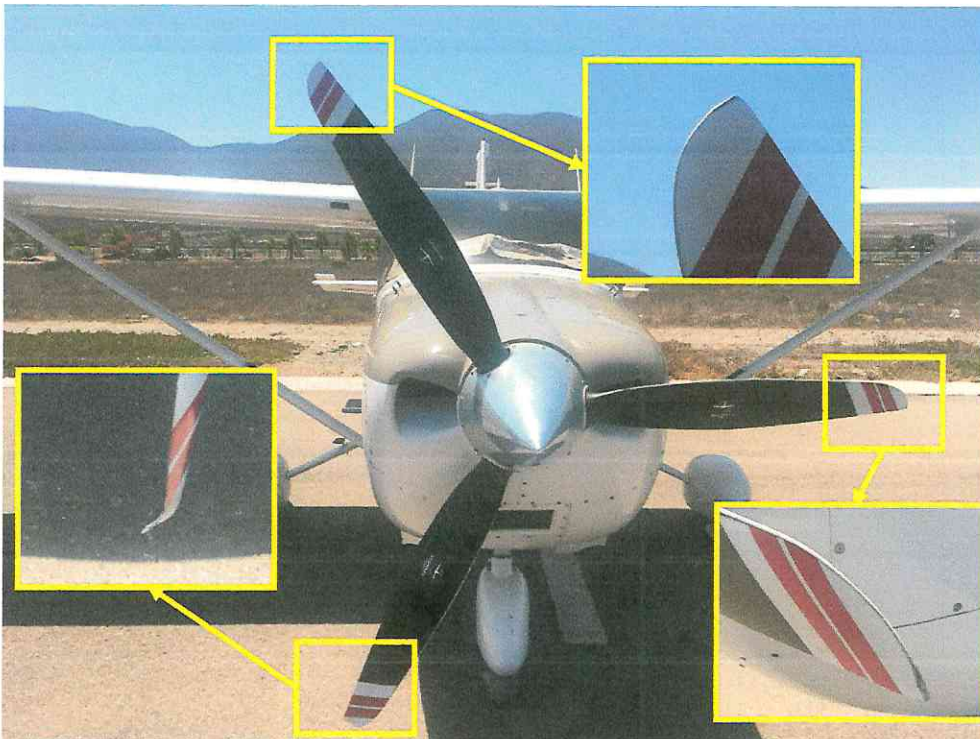
A consecuencia del suceso, la aeronave resultó con daños en las puntas de las palas de la hélice y en el tren de aterrizaje de nariz.

Fotografía N° 3 Hélice, con daños en las punta de palas.

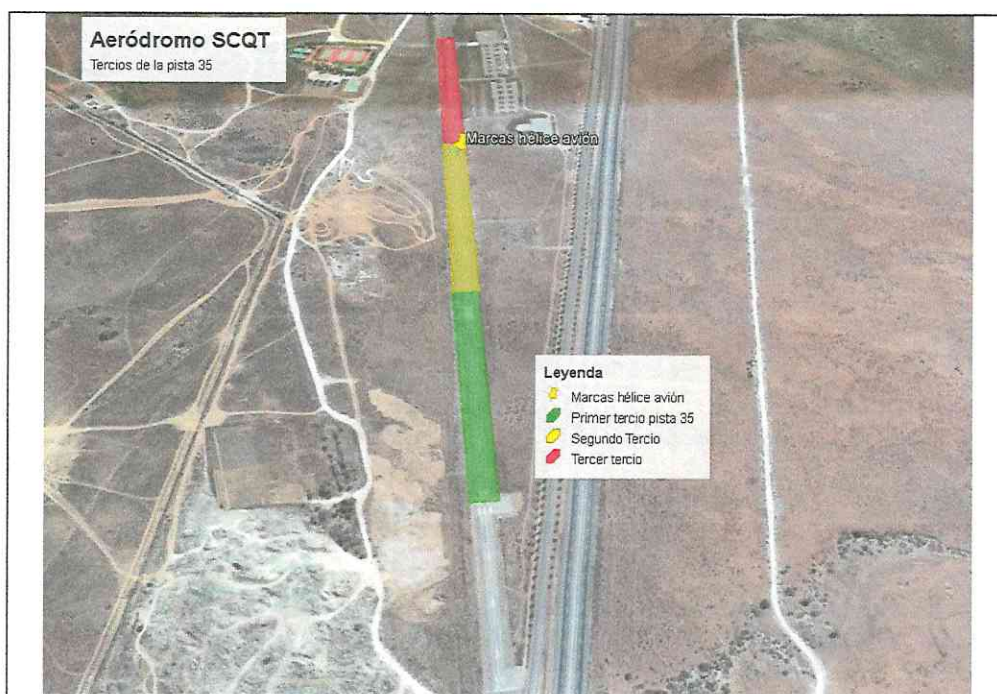
- 2.4. Considerando que las marcas de la hélice fueron encontradas en el segundo tercio de la pista, es posible establecer que durante la aproximación, la aeronave no se mantuvo en la trayectoria de vuelo correcta, a fin de haber realizado el aterrizaje en el primer tercio de la pista, con lo que la aproximación no fue estabilizada.

1. Imagen Google Earth del aeródromo SCQT, con indicación de los tercios de la pista 35 y marcas de la hélice del avión.

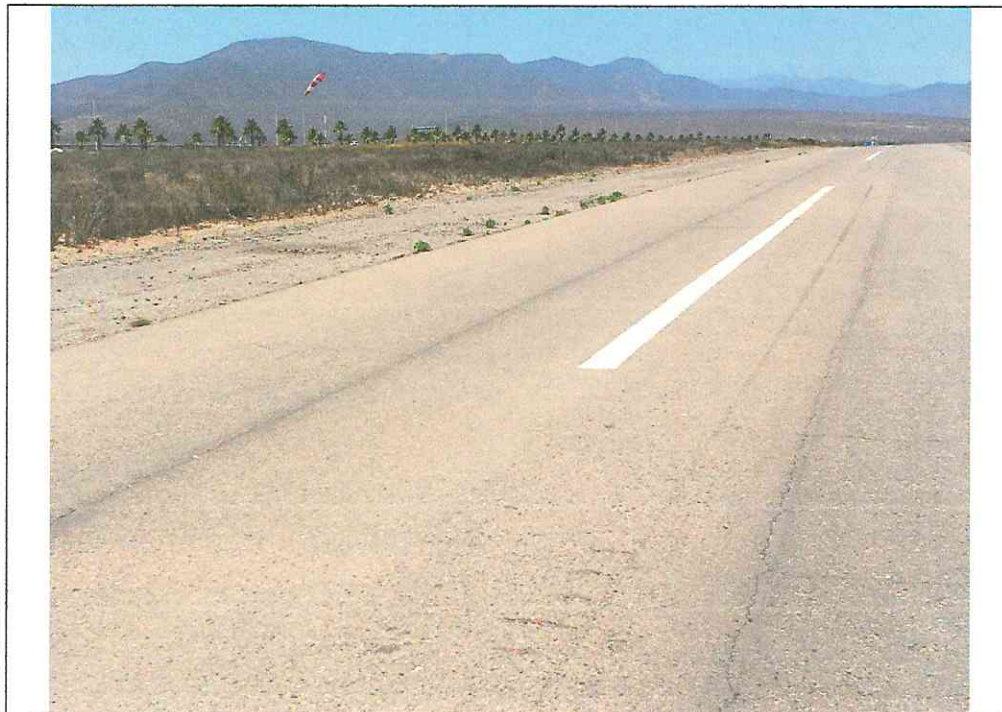
- 1.6.6.1.1. Al realizar una inspección visual en la pista 35 del aeródromo, se constató la existencia de 6 marcas, concordantes con el impacto de la hélice de la aeronave, a 577 metros del umbral 35 (en el segundo tercio de la pista).
- 1.6.6.1.2. La aeronave se encontraba estacionada en la plataforma de estacionamientos del aeródromo Las Tacas (SCQT).
- 1.6.6.1.3. Se verificó libertad de movimiento en los controles de vuelo y las superficies respectivas, sin observaciones.
- 1.6.6.1.4. Se verificó que, sin perjuicio de los daños en el tren de aterrizaje de nariz, los mecanismos de control direccional en tierra y el sistema de freno, operaban de acuerdo a sus funcionalidades.
- 1.6.6.1.5. Los neumáticos del tren principal no evidenciaron desgaste anormal ni disparejo.

2. Vista de detalle de las marcas dejadas por la hélice del avión.
