INFORME FINAL ACCIDENTE DE AVIACIÓN Nº 1817WS

Aeronave : GIROCÓPTERO LIRA RAF MODELO

2000 GTX-SE.

Fecha: 4 DE MARZO DE 2017.

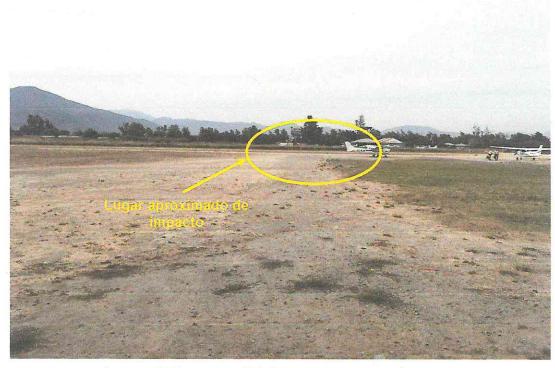
1.6.5.1. Ambas aeronaves habían sido removidas desde el lugar del suceso, y se encontraban en el interior de sus hangares. Sobre la base de los relatos, se estableció que el lugar de impacto habría sido aproximadamente 30 metros al norte de la pista, frente al hangar central. En ese sector no existe una zona demarcada para rodaje ni para estacionamientos, como se observa en la imagen 1.

Imagen 1. Vista general de la zona donde ocurrió el suceso.

- 2.6. La zona en que ocurrió el suceso, no contaba con demarcaciones para estacionamientos de aeronaves, ni para rodaje.
- 2.7. En relación con la información meteorológica, no se reportaron fenómenos meteorológicos que afectaran la operación, descartándose estos elementos como causantes o contribuyentes en el suceso.

- 6.1. Informar a las partes involucradas, acerca de los resultados de la investigación.
- 6.2. Que el administrador del aeródromo defina y demarque áreas para el rodaje y para el estacionamiento, que permitan el libre desplazamiento de las aeronaves.
- 6.3. Difundir el suceso investigado, a través de los medios de comunicación de la Dirección General de Aeronáutica Civil, para fines de prevención.

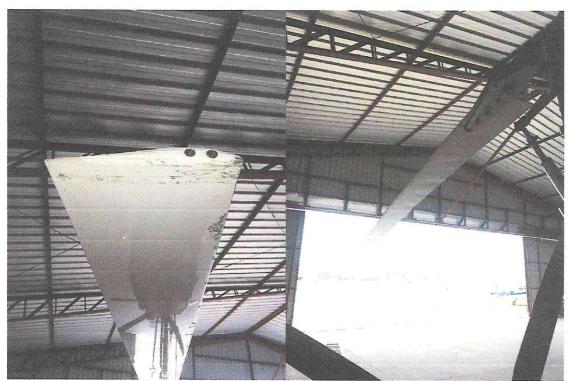
Imagen 2 (a la izquierda) e Imagen 3 (a la derecha). Daños en las palas del rotor del girocóptero.

- Girocóptero: Ambas palas del rotor, deformadas en su eje longitudinal y con desgastes superficiales en sus extremos.
- 3.2. Avión Cessna: Carenado de punta de ala, recubrimientos, costilla y larguero posterior del ala izquierda, con deformaciones y fracturas. Alerón izquierdo con rajaduras y deformaciones.

- El conjunto rotor y el sistema de freno del rotor se encontraron sin observaciones.
- d) Las palas del rotor eran metálicas. Las deformaciones encontradas en los recubrimientos eran en forma de ondas y se extendían en todo el eje longitudinal de ambas palas.

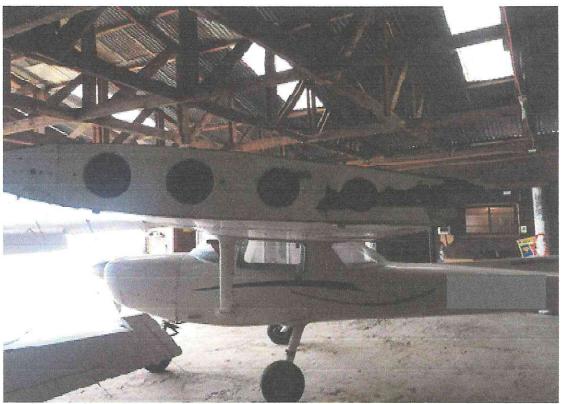
1.6.5.3.2. Se observaron evidencias de impacto y corte transversal en el ala izquierda, específicamente en la punta de ala, alerón y carenado, originadas desde el borde de fuga en dirección hacia el borde de ataque, concordantes con las marcas encontradas

en el rotor principal del girocóptero.

Imagen 4. Vista de los daños en el ala izquierda del avión Cessna 152.

- Los cortes eran transversales, tanto en la punta del ala izquierda como en el alerón, originados desde el borde de fuga en dirección al borde de ataque.
- b) El freno de estacionamiento estaba accionado y operaba sin observaciones.
- Al interior de la cabina se encontró su documentación reglamentaria, sin observaciones.

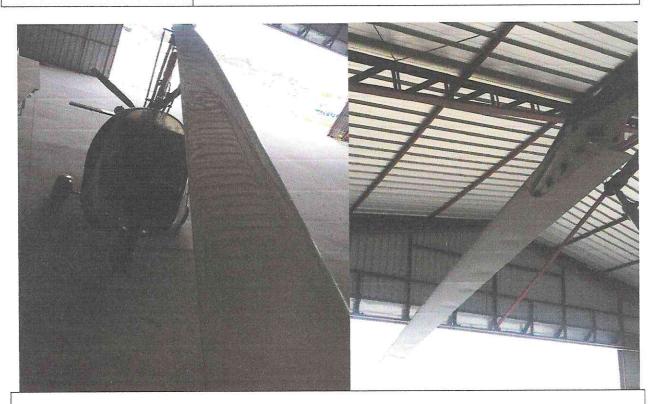
Fotografía n° 1. Deformación en el eje longitudinal en las palas del rotor del girocóptero.

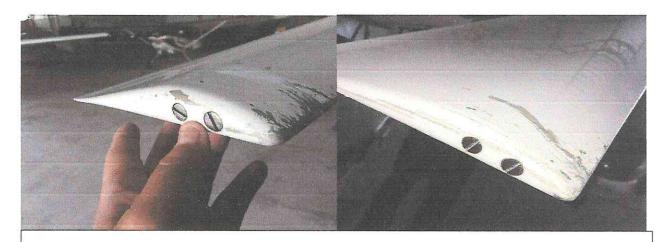
Fotografía nº 2. Daños en las puntas de las palas del rotor.

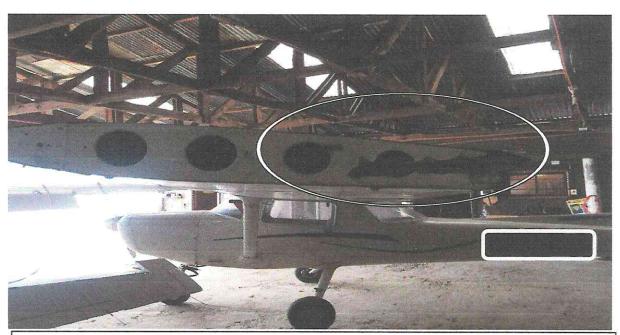
Fotografía N° 3. Daños estructurales en el ala izquierda del avión Cessna 152.

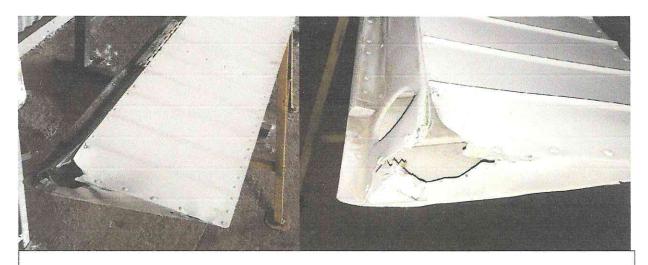
Fotografía N° 4. Daños estructurales en el alerón izquierdo.
