**INFORME FINAL
ACCIDENTE DE AVIACIÓN
Nº 1823WS**

Aeronave : AVIÓN PIPER PA-28-140.

Lugar : RIBERA SUR DEL LAGO PEÑUELAS,
COMUNA DE VALPARAÍSO,
REGIÓN DE VALPARAÍSO.

Fecha : 11 DE JULIO DE 2017.

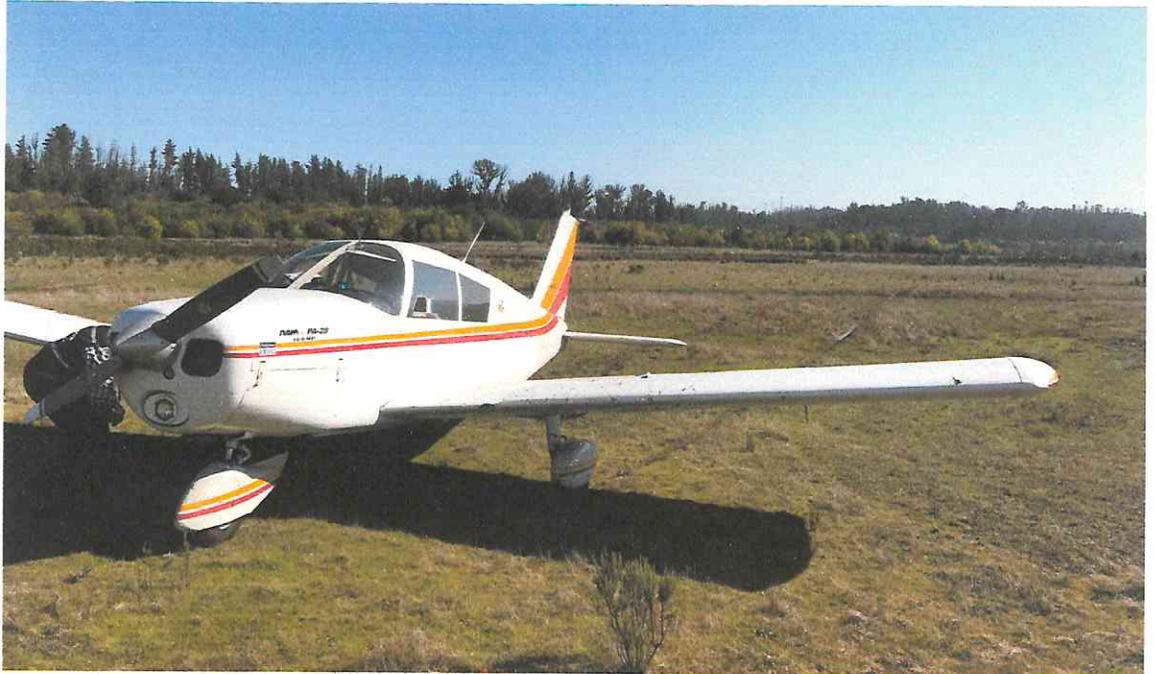
- 1.6.6.1.1. La aeronave se encontraba detenida en la ribera sur del Lago Peñuelas, sin evidencia de daños y en el lugar se observó una trayectoria de desplazamiento en el terreno, con una extensión de 152 metros (ver imagen 1).

Imagen 1. Vista de la aeronave y marcas del desplazamiento en la superficie.

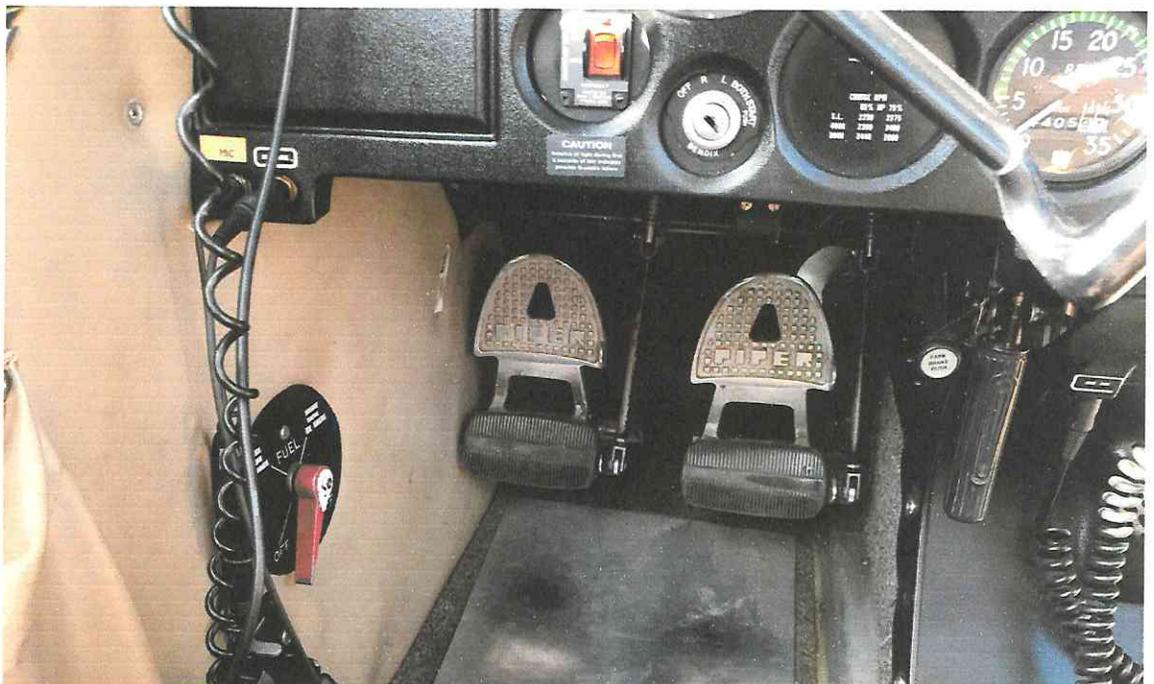
- 1.6.6.1.2. En el interior de la cabina, los equipos, instrumentos y disyuntores se encontraban en condición normal y no presentaban evidencia de falla o malfuncionamiento.
- 1.6.6.1.3. La válvula selectora de combustible se encontraba en posición "off". Esta se ubica al costado izquierdo de la cabina (ver imagen 2), y cuando el piloto se encuentra sentado en el asiento izquierdo, no es visible desde el puesto derecho.

Imagen 2. Vista del interior de la cabina y válvula selectora de combustible.

- 2.6. La válvula selectora de combustible se encuentra ubicada al costado izquierdo de la cabina, por lo que el instructor de vuelo no tenía visión de ella desde su posición, lo que habría contribuido a no detectar que se encontraba en posición "off".

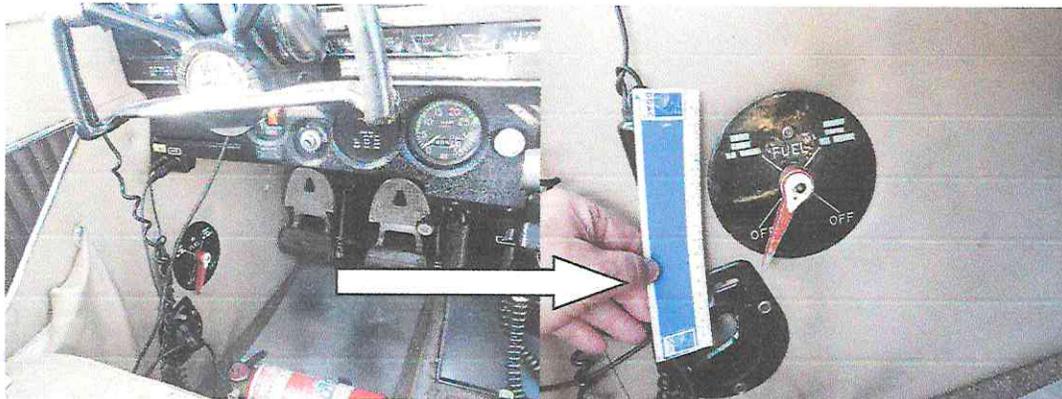
- a) Se encontraron los certificados de matrícula y de aeronavegabilidad, el manual de vuelo de la aeronave, con sus respectivos suplementos e informe de peso y balance actualizados, una cartilla de compensación del compás magnético, un botiquín de primeros auxilios y un extintor de incendios, sin observaciones.
- b) Los asientos se deslizaban libremente en sus rieles, asegurando en la posición seleccionada. El arnés y los cinturones de seguridad se encontraban en buenas condiciones y ajustando normalmente.
- c) El master switch se encontró en posición "OFF" (apagado).
- d) La llave de la selectora de combustible, ubicada verticalmente al costado izquierdo de la cabina, se encontró en posición "OFF" (cortado). Las marcas de posición estaban legibles.

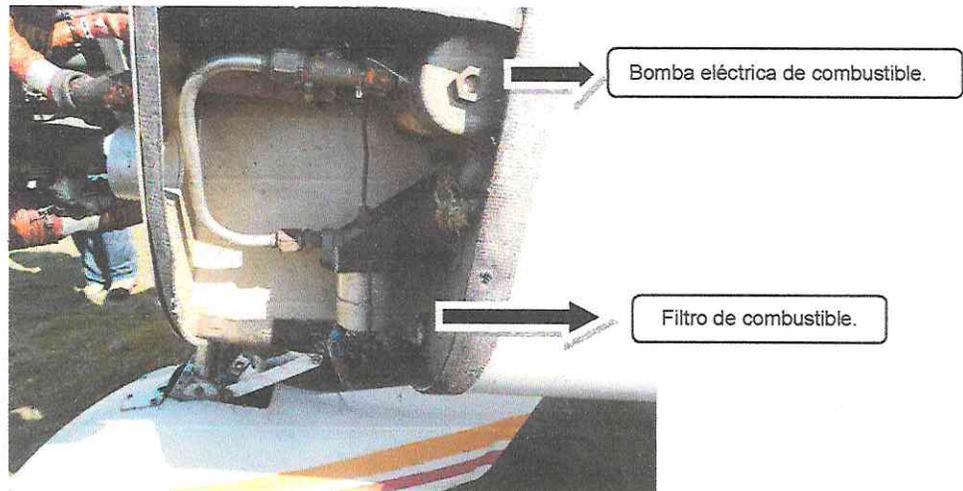
- d) Las tapas de los estanques de combustible se encontraron cerradas y sin evidencia de filtraciones. La ventilación de los estanques de combustible estaba sin obstrucción.
- e) Al drenar el filtro de combustible de la aeronave, no observó existencia de combustible ni en la línea hacia el carburador.

- 6.4 La línea de combustible hacia el carburador se encontró sin combustible, condición que indicaría falta de suministro de combustible hacia el carburador y que habría provocado la detención del motor en vuelo.
