DIRECCIÓN GENERAL DE AERONÁUTICA CIVIL  
DEPARTAMENTO PREVENCIÓN DE ACCIDENTES

## **INFORME FINAL ACCIDENTE DE AVIACIÓN Nº 1825OR**

Aeronave : AVIÓN PIPER, MODELO PA-18.

Lugar : AERÓDROMO EL ARRAYÁN (SCRY),  
COMUNA DE PUERTO VARAS,  
REGIÓN DE LOS LAGOS.

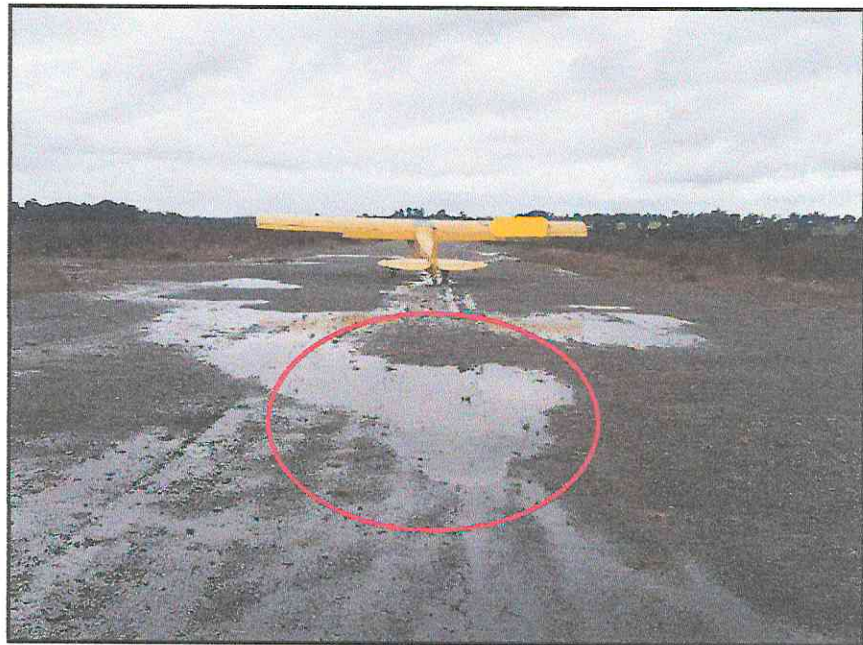
Fotografía 1: Acumulación de agua lluvia en el eje de la pista 34.

La aeronave durante su desplazamiento por la pista 34, pasó sobre un sector, el cual tenía acumulación de agua lluvia y presentaba reblandecimiento de su superficie,

favoreciendo la formación de barro. Al pasar la aeronave por este lugar, se produjo una resistencia al avance del avión que ocasionó una actitud de nariz abajo y que la hélice impactara contra el terreno. Además de lo anterior, el timón de dirección impactó el soporte de la rueda de cola, resultando con daño.

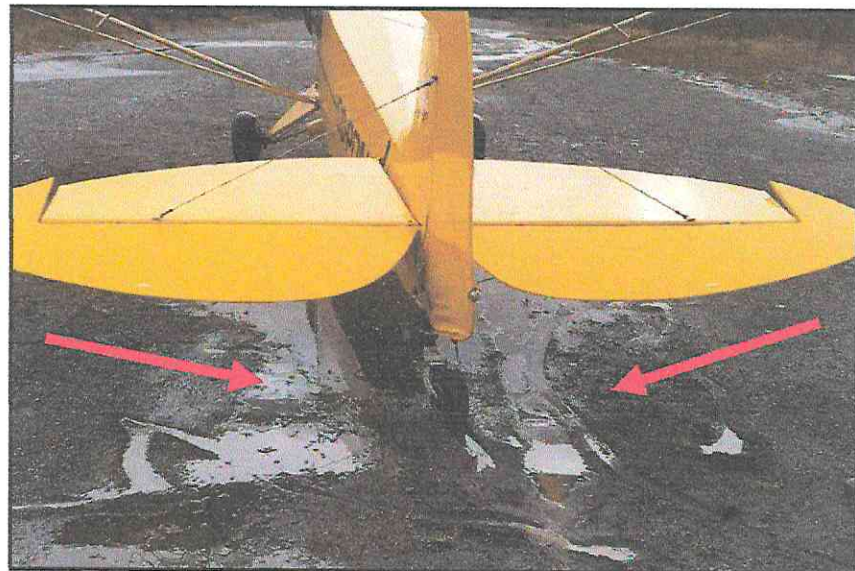
Fotografía 2: Reblandecimiento de la superficie de la pista 34.

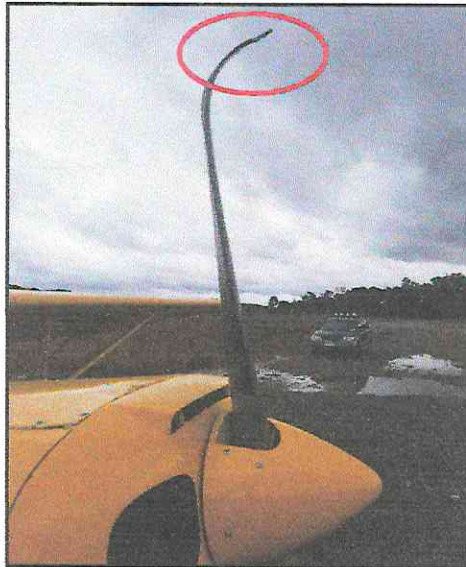
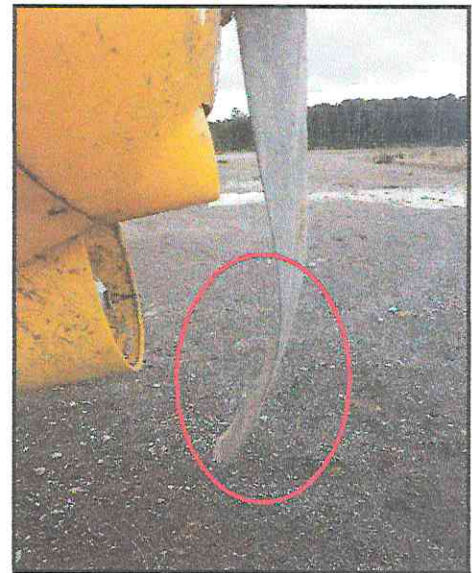
- 1.6.5.6. Los desgastes y deformaciones en las puntas de las palas de la hélice (una hacia adelante y otra levemente hacia atrás) eran concordantes con el impacto contra la superficie de la pista (Fotografías 3 y 4).

Fotografías 3 y 4: Evidencia de las deformaciones de las puntas de las palas.

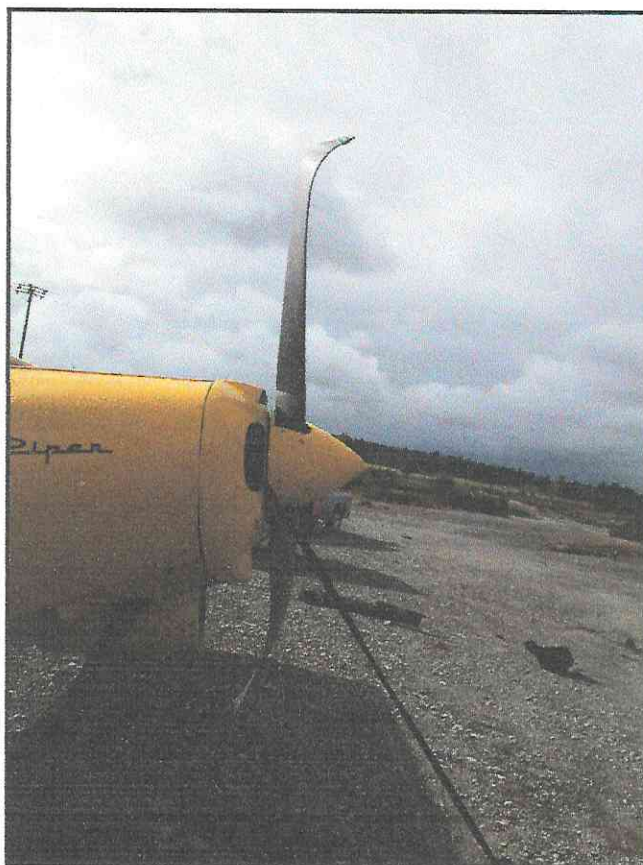
- 3.1. **Hélice:** Ambas palas deformadas, una doblada hacia adelante y la otra hacia atrás.
- 3.2. **Motor:** Sujeto a inspección por impacto en la hélice.
- 3.3. **Timón de dirección:** Marco del timón resultó deformado por el impacto de la rueda de cola.
- 3.4. **Soporte de la rueda de cola:** Deformado por sobreesfuerzo vertical.
- 3.5. **Evidencia de incendio:** No.
- 3.6. **Evidencias de impacto antes del contacto con el terreno:** No.

Fotografía N°1: Vista general de la hélice y las deformaciones en las palas.

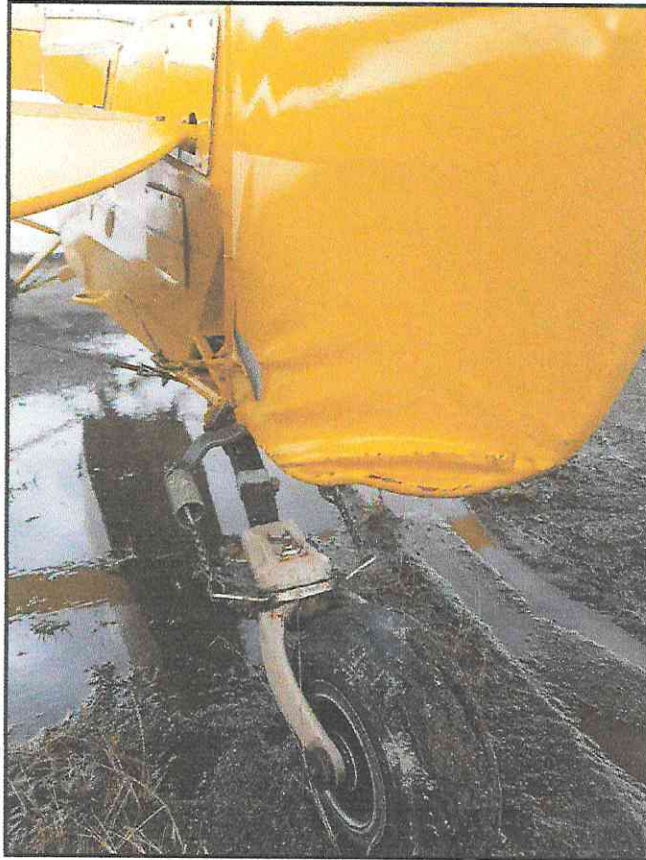
- e) El sistema de control de la rueda trasera estaba con sus seguros instalados y funcionaba correctamente, a pesar de estar deformado el eje de soporte de la rueda.

Fotografía N° 2: Vista de la parte trasera del avión, donde se aprecian los daños en el timón de dirección.
