**INFORME FINAL
INCIDENTE DE AVIACIÓN
Nº 1836OR**

Aeronave : AVIÓN PIPER, MODELO PA-31.

Lugar : APROXIMACIÓN A LA PISTA 36 DEL
AERÓDROMO MELINKA (SCMK),
COMUNA DE LAS GUAITECAS,
REGIÓN DE AYSÉN DEL GENERAL
CARLOS IBÁÑEZ DEL CAMPO.

Fecha : 13 DE NOVIEMBRE DE 2017.

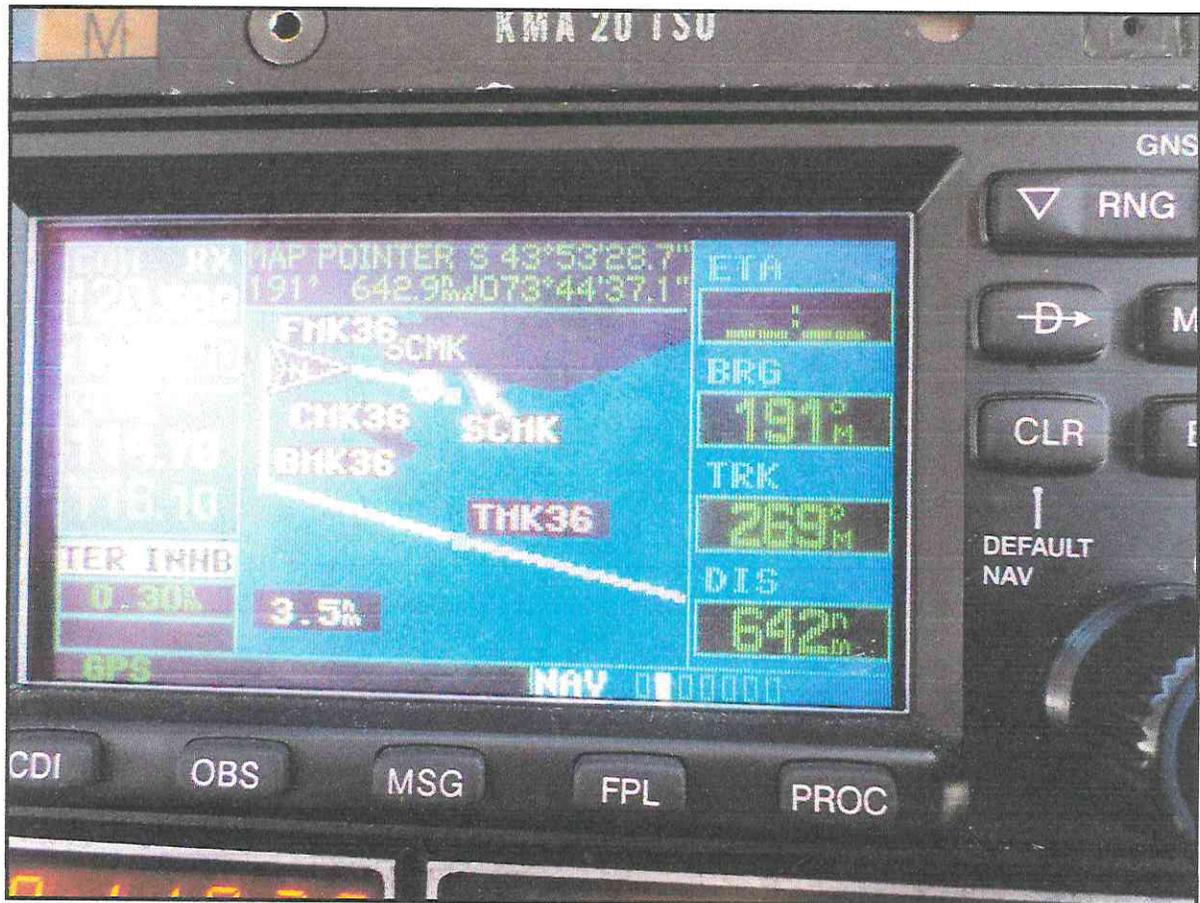
- 2.5. Del mismo modo, las inspecciones y verificaciones realizadas al equipo NAV/COM/GPS marca Garmin, modelo GNS 430W, permitieron concluir que no hubo registros de discrepancias o fallas en este equipo, motivo por el cual, es posible descartar cualquier problema de funcionamiento que hubiese causado o contribuido al suceso.

- 3.4. El mantenimiento de la aeronave se realizaba de acuerdo a la reglamentación aeronáutica, sin observaciones.
- 3.5. No se registraron discrepancias o fallas del equipo de navegación marca Garmin, modelo GNS 430W, durante el vuelo del suceso.

Fotografía N°2: Equipo NAV/COM/GPS marca Garmin, modelo GNS 430W, funcionando sin observaciones.
