DIRECCIÓN GENERAL DE AERONÁUTICA CIVIL
DEPARTAMENTO PREVENCIÓN DE ACCIDENTES

**INFORME FINAL
ACCIDENTE DE AVIACIÓN
Nº 1792CG**

Aeronave : Avión marca Cessna, modelo
210N.

Lugar : Lecho del río Estero Seco,
Comuna de Pirque, Región
Metropolitana.

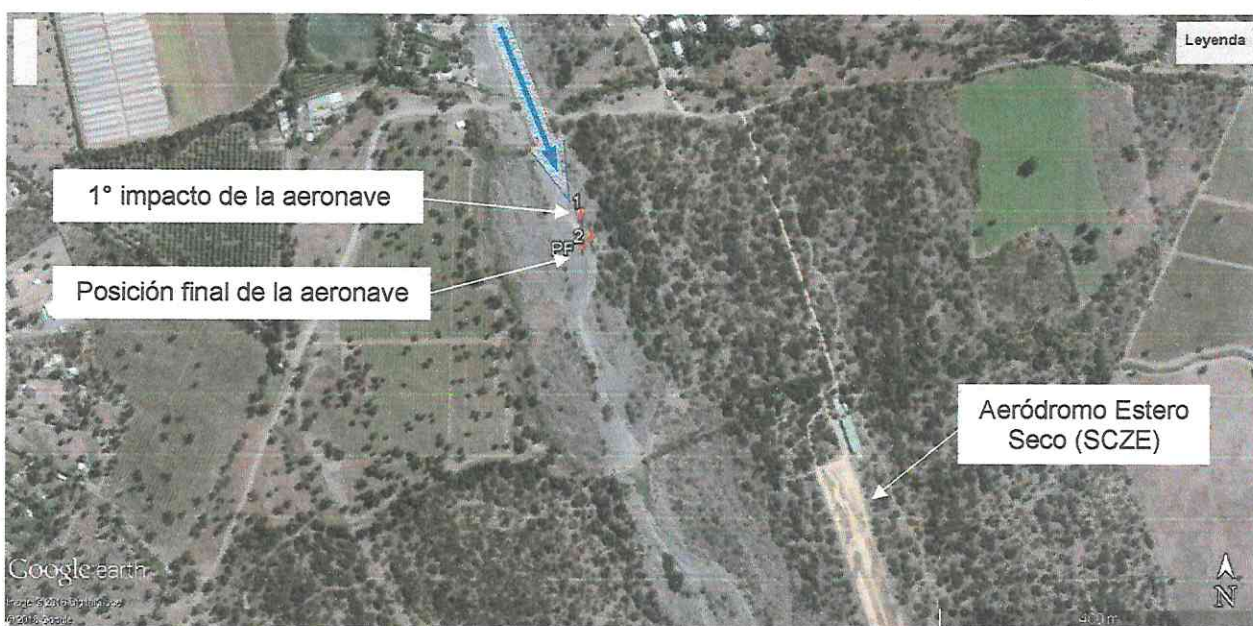
1.10.1. **Croquis representativo de la dinámica del suceso (no sujeto a escala).**

La aproximación fue de Noroeste a Sureste y desde el primer contacto con el terreno se desplazó 46 metros, dejando huellas en los matorrales y piedras del lecho del río, describiendo una trayectoria de aterrizaje orientada a los 130°, hasta su posición final en las coordenadas 33°44'21,35"S 70°33'15,85"O, con 2.415 ft de elevación y 485 metros antes del umbral de la pista 16 del Aeródromo Estero Seco (SCZE), que tiene una elevación de 2.461 ft.

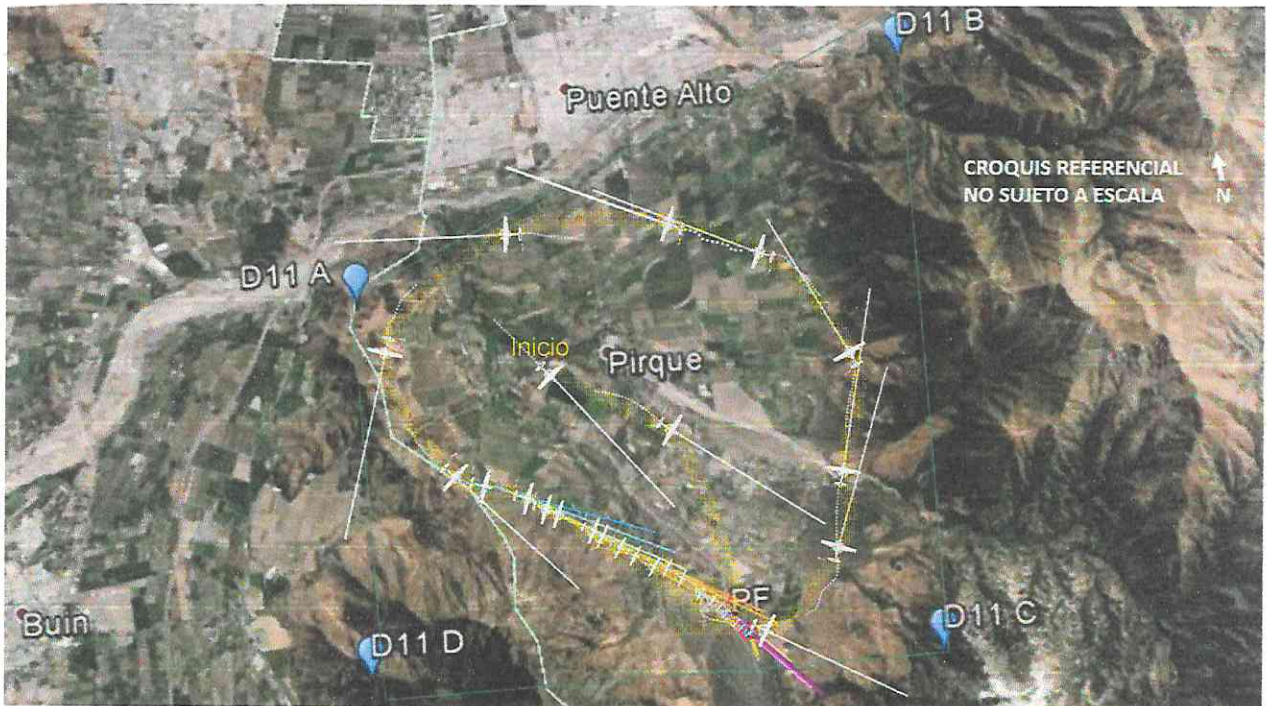
- 1.13.3.3. Croquis no sujeto a escala que representa las trazas de radar sobre la imagen satelital de Pirque:

1.13.3.2. Se observó que a las 10:10:17 HL, estando la aeronave nivelada a 4.400 ft, rumbo al Sureste y a 6.500 metros al Noroeste del Aeródromo Estero Seco (SCZE) aproximadamente, su altitud y velocidad terrestre comenzaron a disminuir, con variaciones de razón de descenso entre 400 y 1.000 ft/min, y su velocidad terrestre disminuyó constantemente desde 129 nudos, hasta 75 nudos, estrellándose 485

metros antes del umbral de la pista 16 del Aeródromo Estero Seco (SCZE), siendo el último registro del radar a las 10:12:53 HL, completando un tiempo de descenso de 02 minutos y 36 segundos.

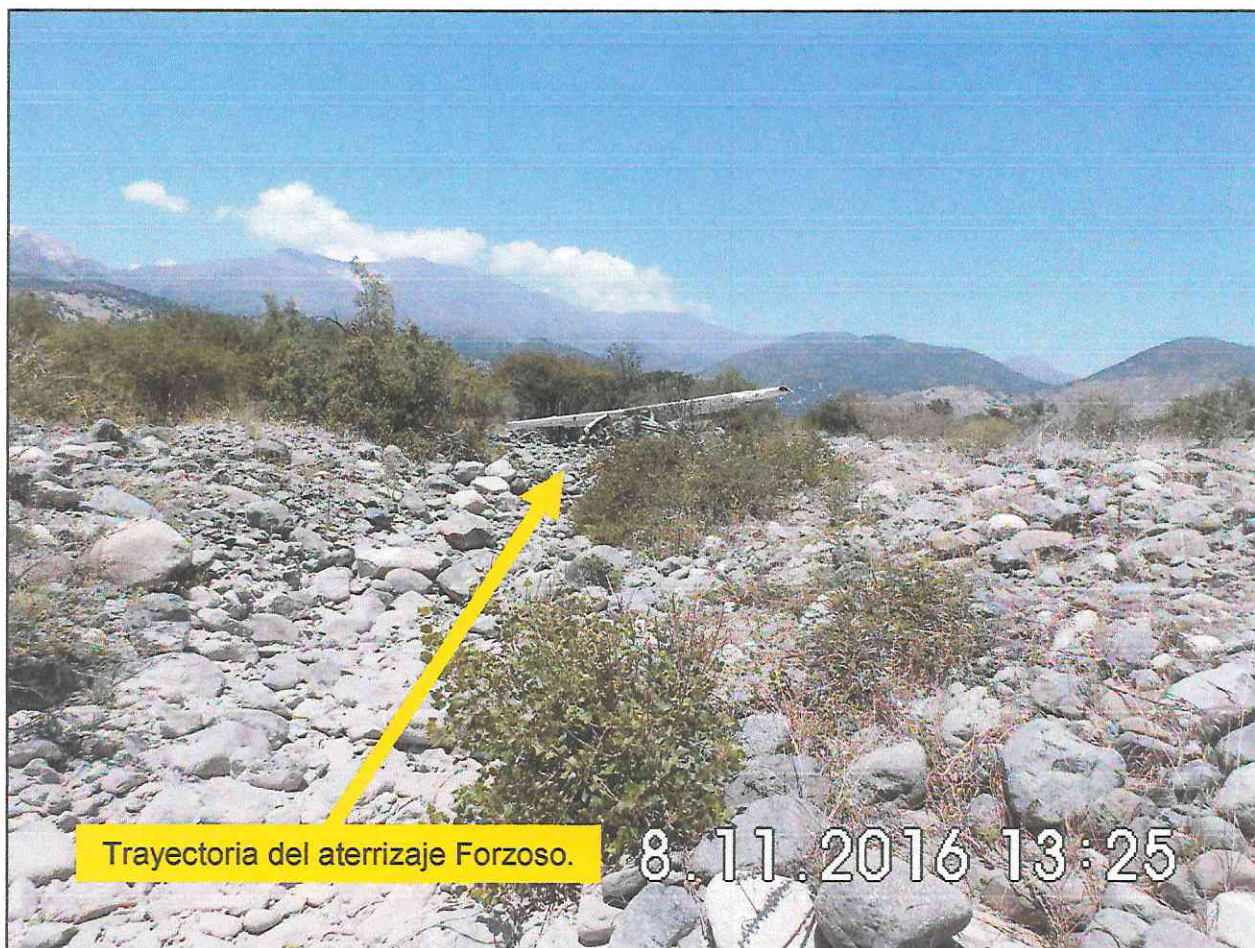
FOTOGRAFÍA N° 01

Vista general de la posición final de la aeronave y trayectoria de aterrizaje forzoso en el lecho del río Estero Seco.

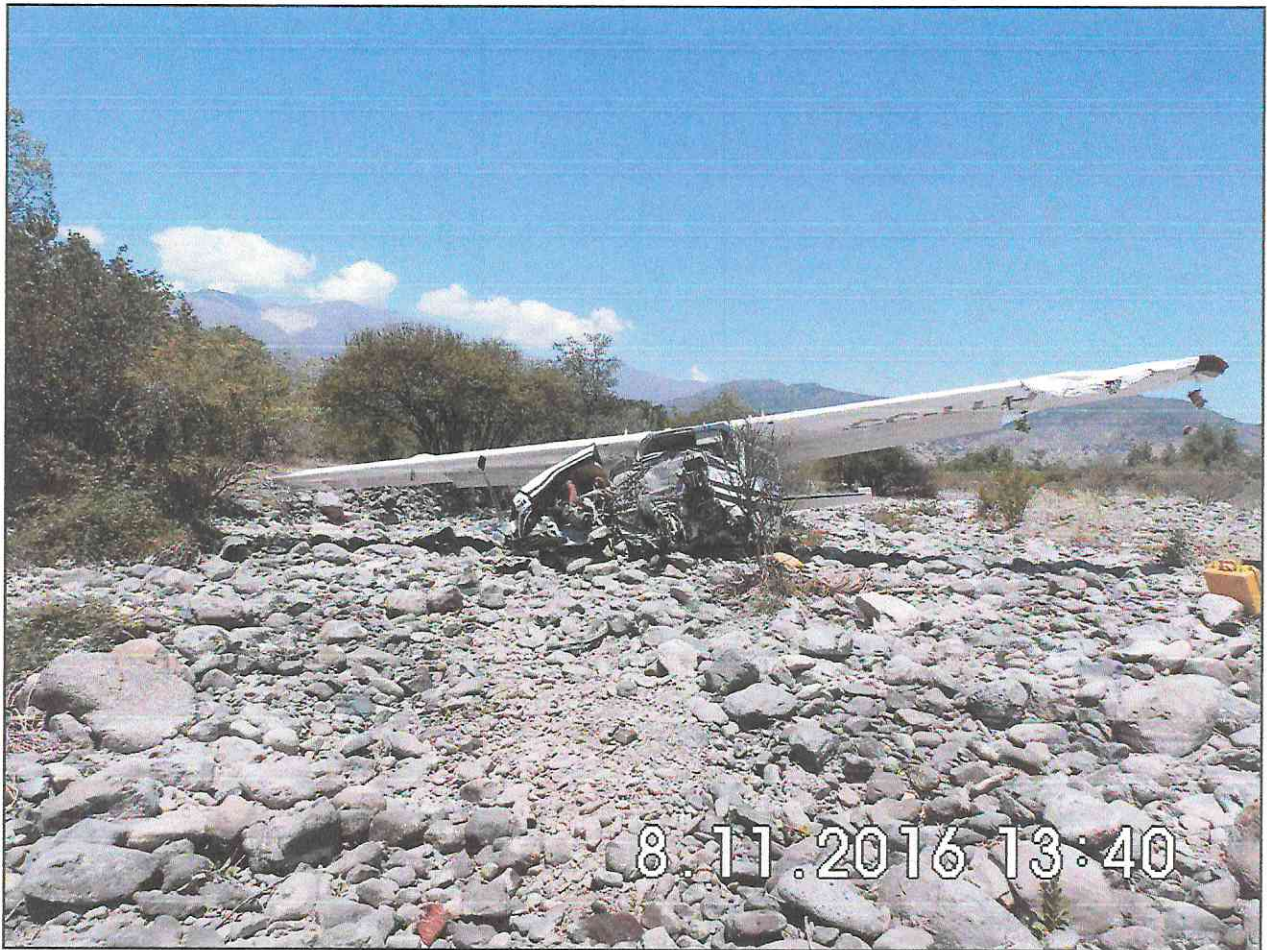
FOTOGRAFÍA N° 02
Posición final de la aeronave.

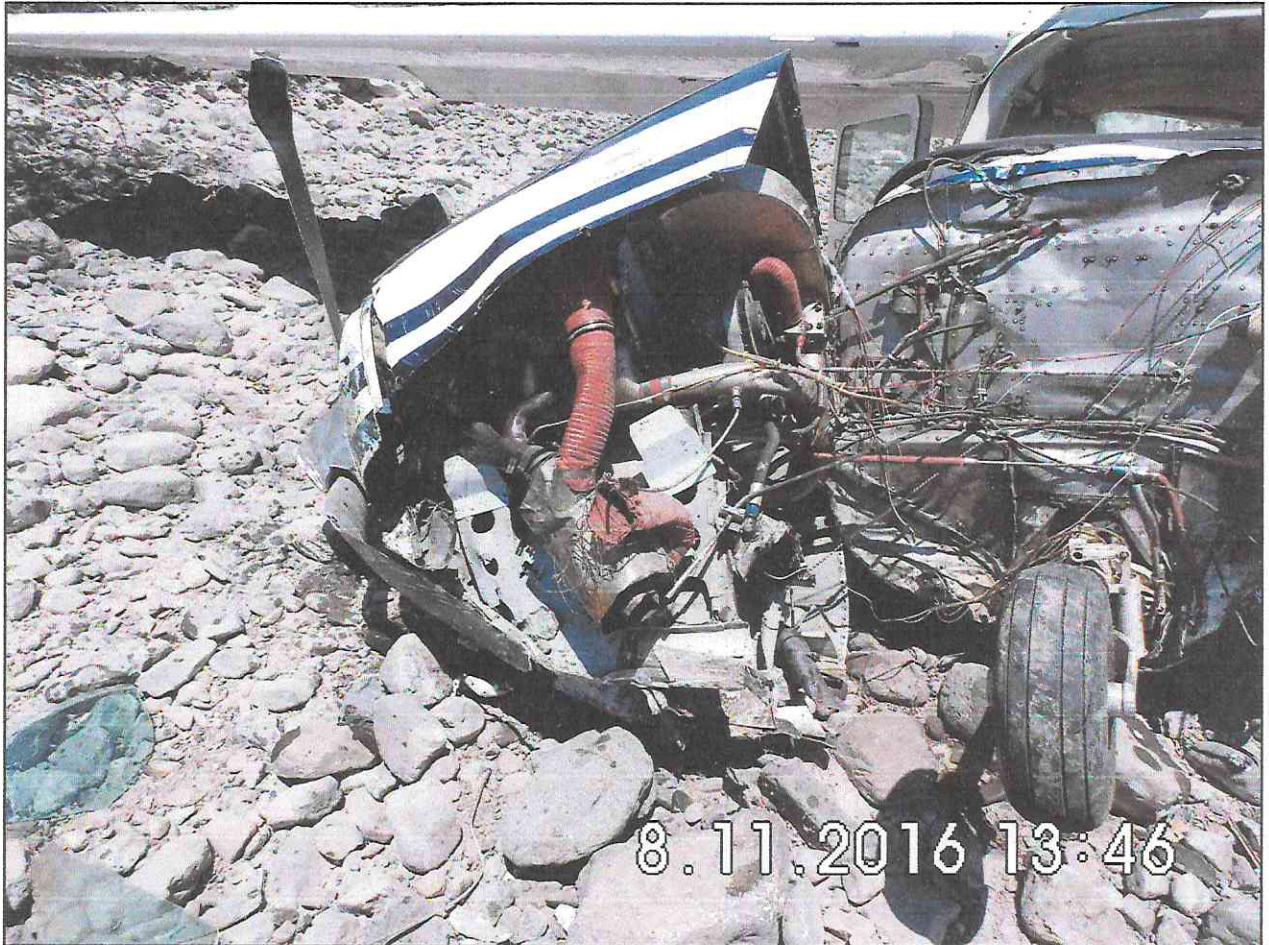
FOTOGRAFÍA N° 03
Daños en la nariz de la aeronave.

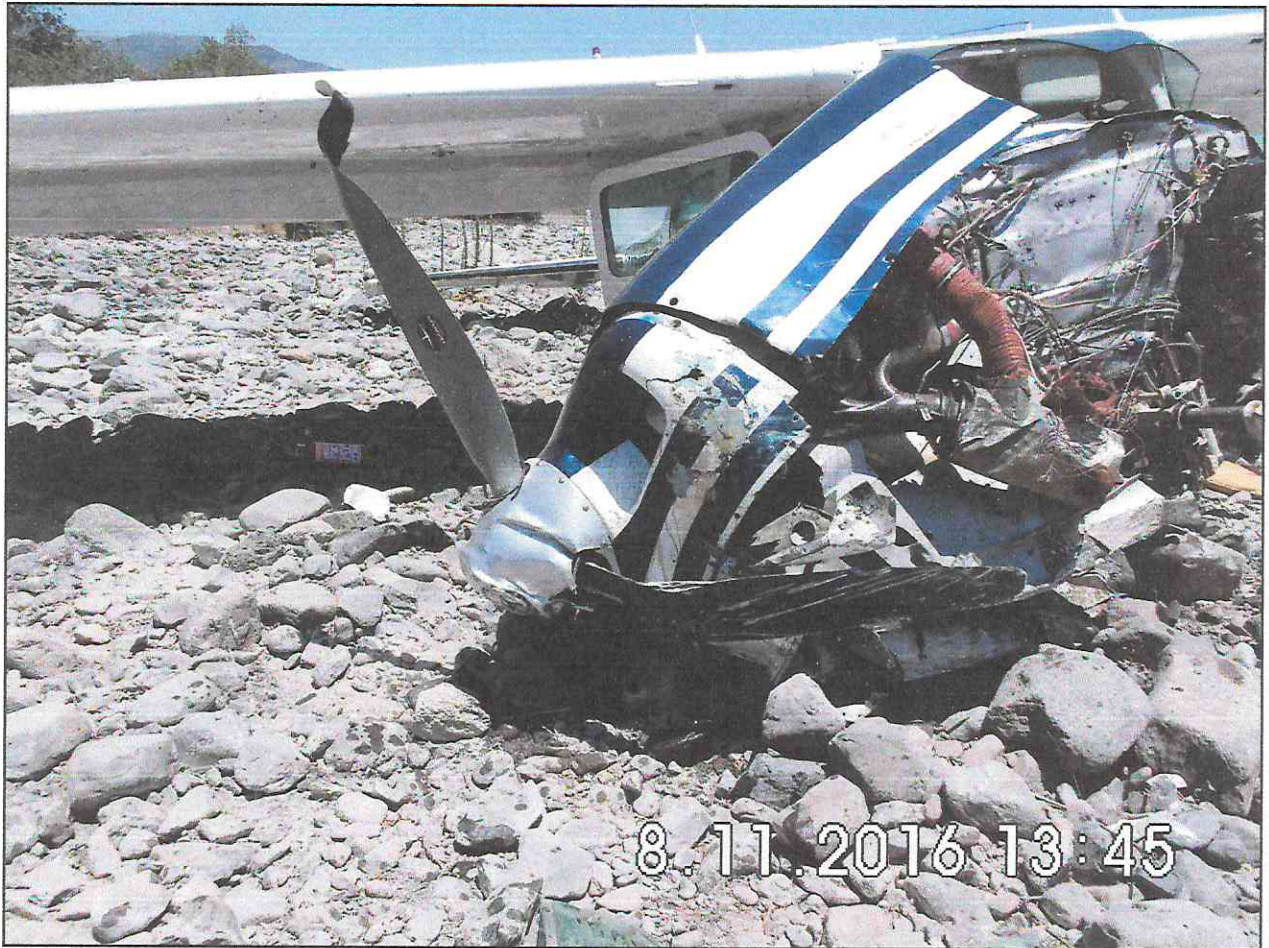
- 1.7.6. La hélice tenía daños de aplastamiento en su cono y las palas presentaban daños característicos de impacto sin potencia de motor. Una de las palas estaba doblada hacia atrás desde su raíz, con marcas de roce que iban desde su raíz a la punta, concordante con el arrastre de la aeronave sobre la superficie.

FOTOGRAFÍA N° 04
Daños en la hélice y sus palas.

- a) Carenado, deformado.
- b) Gobernador, fracturado.
- c) Ambas palas, dobladas hacia atrás y con desgastes.

- 4.8. Los instrumentos de cabina se encontraron con sus marcas de operación de acuerdo a lo descrito en el manual de vuelo de la aeronave.
- 4.9. Los daños de las palas de la hélice evidenciaron que esta golpeó sin potencia contra la superficie.

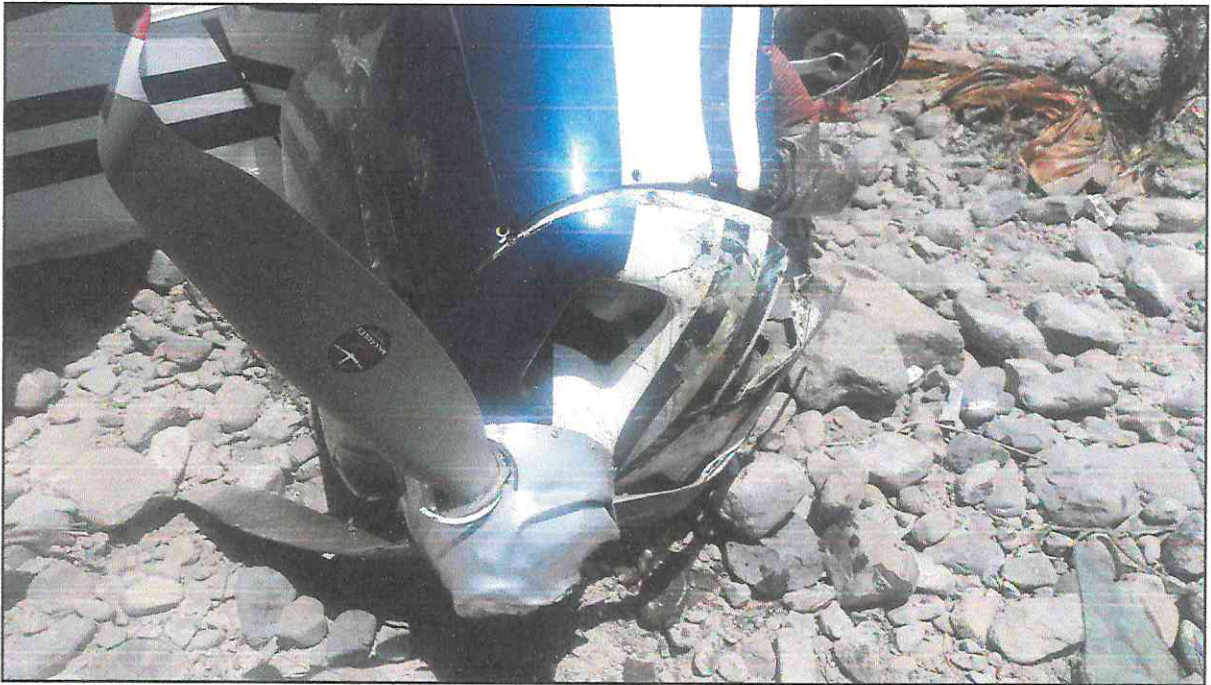
Fotografía N° 2: Vista de la hélice.

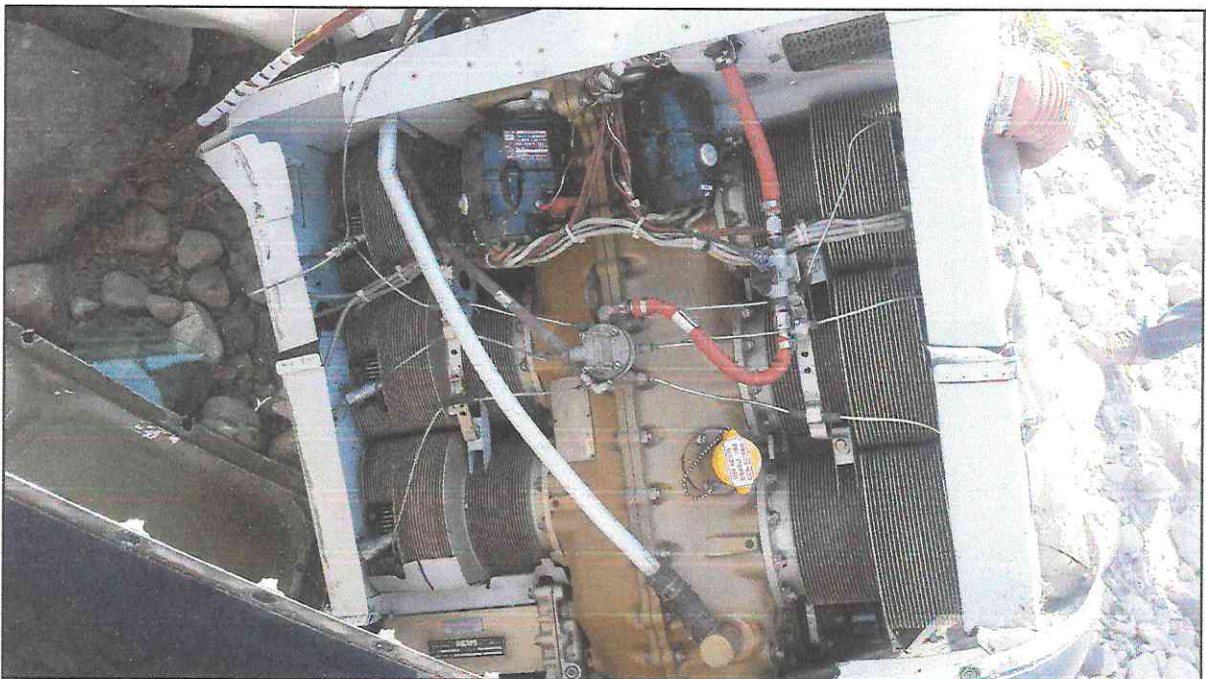
Fotografía N° 3: Vista del motor desde arriba.
