DIRECCIÓN GENERAL DE AERONÁUTICA CIVIL  
DEPARTAMENTO PREVENCIÓN DE ACCIDENTES

## **INFORME FINAL ACCIDENTE DE AVIACIÓN Nº 1813CG**

Aeronave : Avión marca Cessna, modelo  
337H.

Fecha : 10 de febrero de 2017

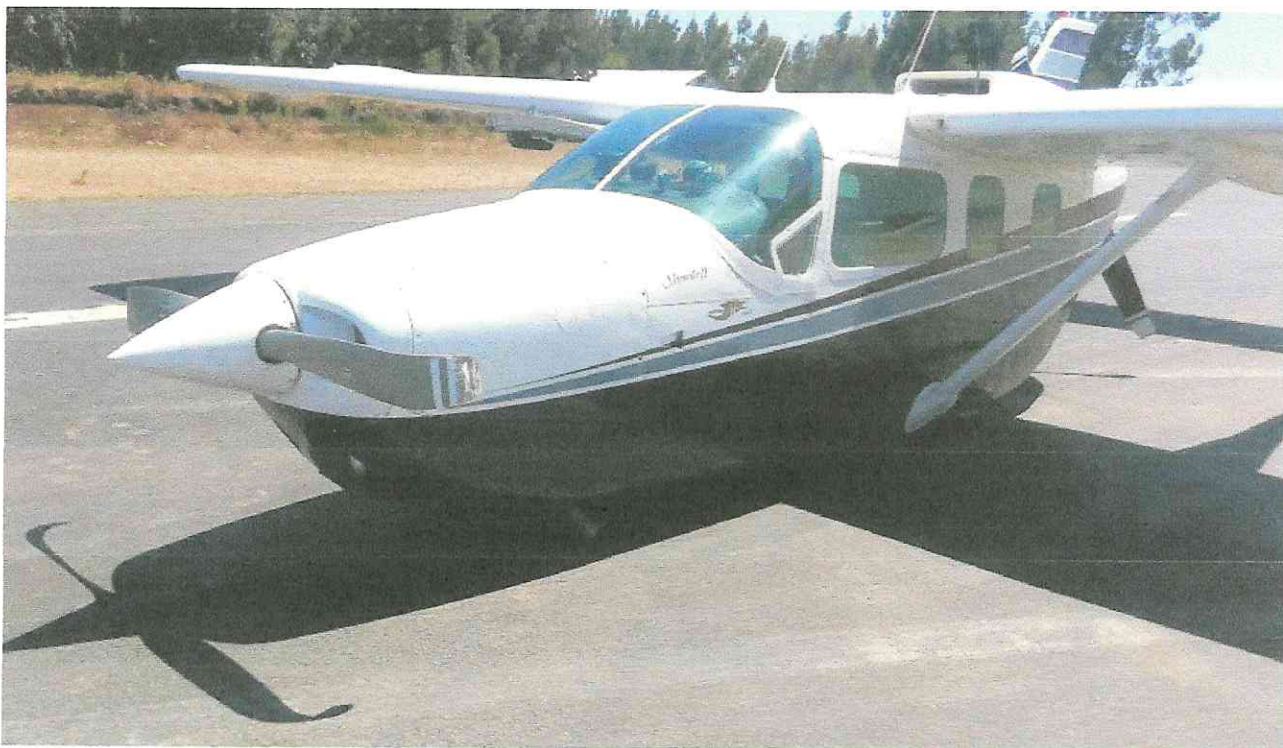
FOTOGRAFÍA N° 01

Vista general de la aeronave en su posición final, sobre la pista.

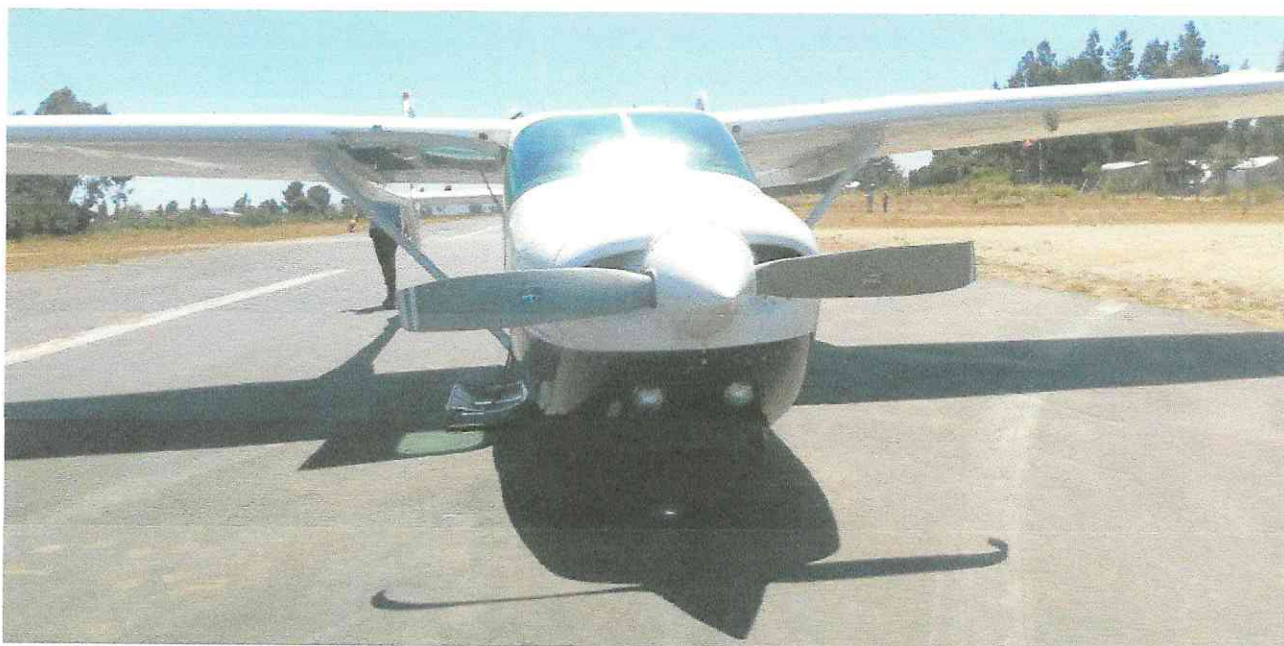
FOTOGRAFÍA N° 02

Vista general de la aeronave en su posición final, sobre la pista.

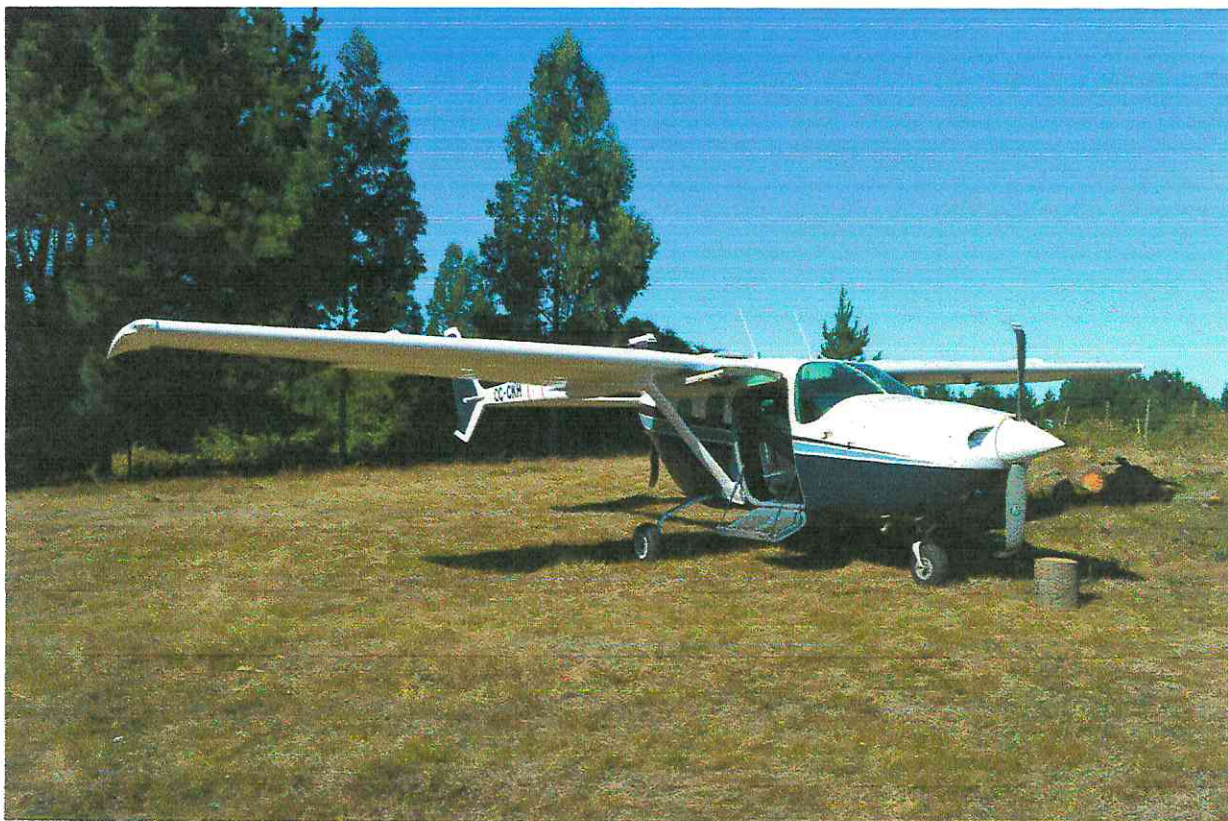
- 5.1. Con la aeronave sostenida por una grúa tacle, se procedió a efectuar la verificación del funcionamiento del tren de aterrizaje principal y de nariz, conforme a los procedimientos del manual de servicios de la aeronave.
- 5.2. Con master switch conectado, avión energizado desde su batería y tren abajo, se efectuó una verificación de la operación del tren de aterrizaje, efectuando el movimiento de retracción y posterior extensión del tren, en ambos movimientos el tren de aterrizaje opero sin observaciones, encendiendo las luces indicadoras y la señal audible se escuchó fuerte y clara.

Fotografía N° 1: Vista general de la aeronave, después de efectuada la prueba de funcionamiento del tren de aterrizaje.

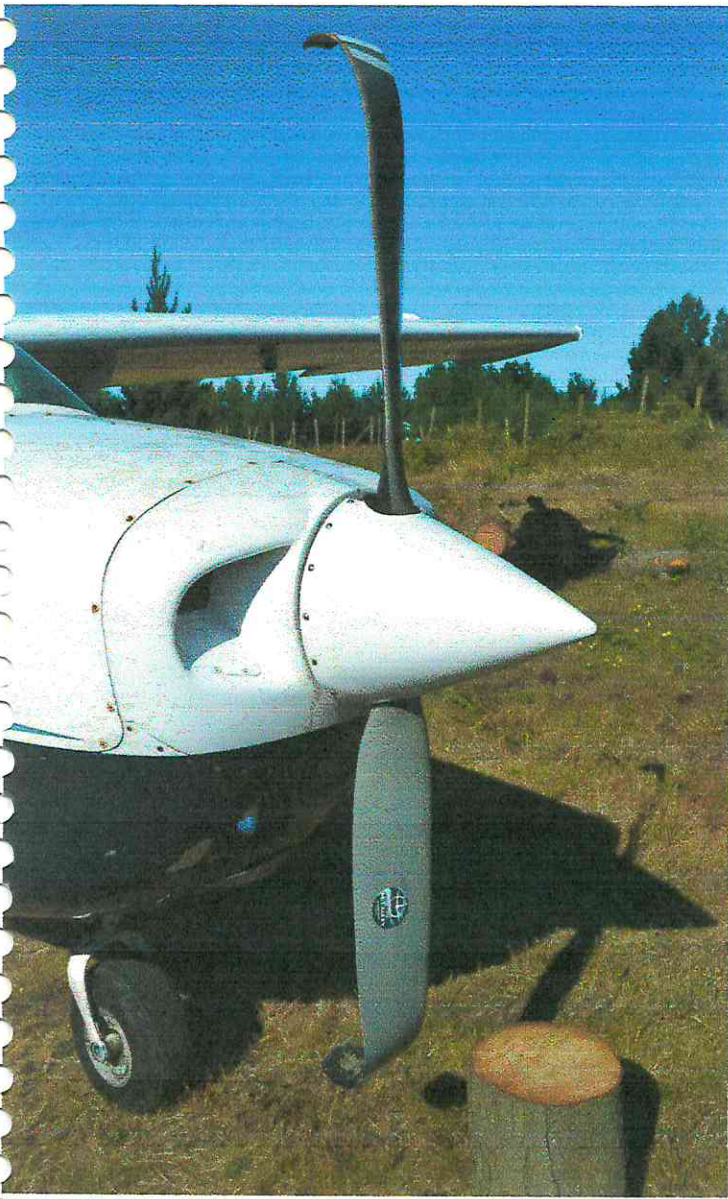
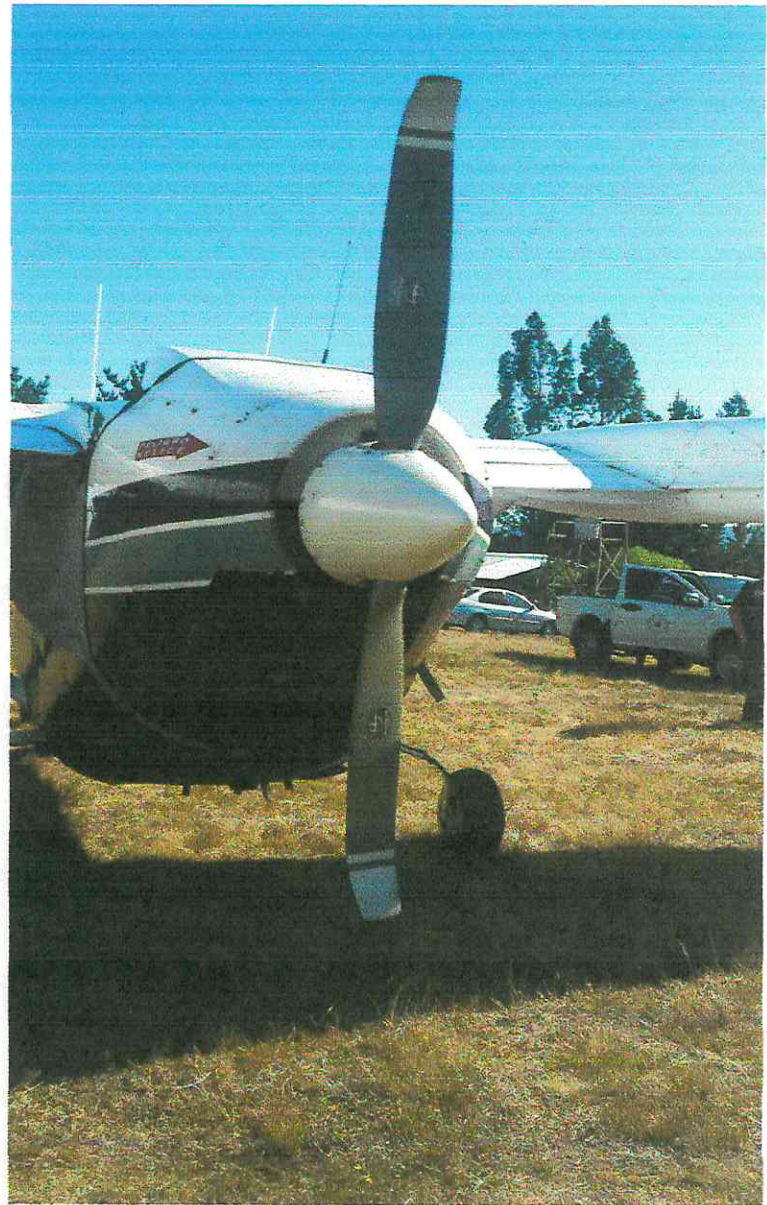
- 1.6.5.8. Las hélices de ambos motores tenían sus puntas dobladas hacia atrás y con marcas de roce.
- 1.6.5.9. El espejo para verificar la posición del tren de aterrizaje se encontraba sin observaciones.

- e) Los neumáticos, no mostraban marcas de deslizamiento o desgastes anormales.
  - f) En ambas hélices, al ejercer fuerza manual al giro, se encontraron con libertad de movimiento y el daño de las puntas de sus palas fue debido al roce de éstas sobre la superficie de la pista.

Fotografías N.º 2 y 3: Vista del daño en las hélices frontal y trasera, posterior al suceso en el sector donde fue estacionada.
