INFORME FINAL INCIDENTE DE AVIACIÓN Nº 1819CG

Aeronave : Avión marca Cessna, modelo
T206H.

Lugar : Aeródromo Torca (SCLI),
Comuna de Vichuquén, Región
del Maule.

Fecha : 13 de febrero de 2017.

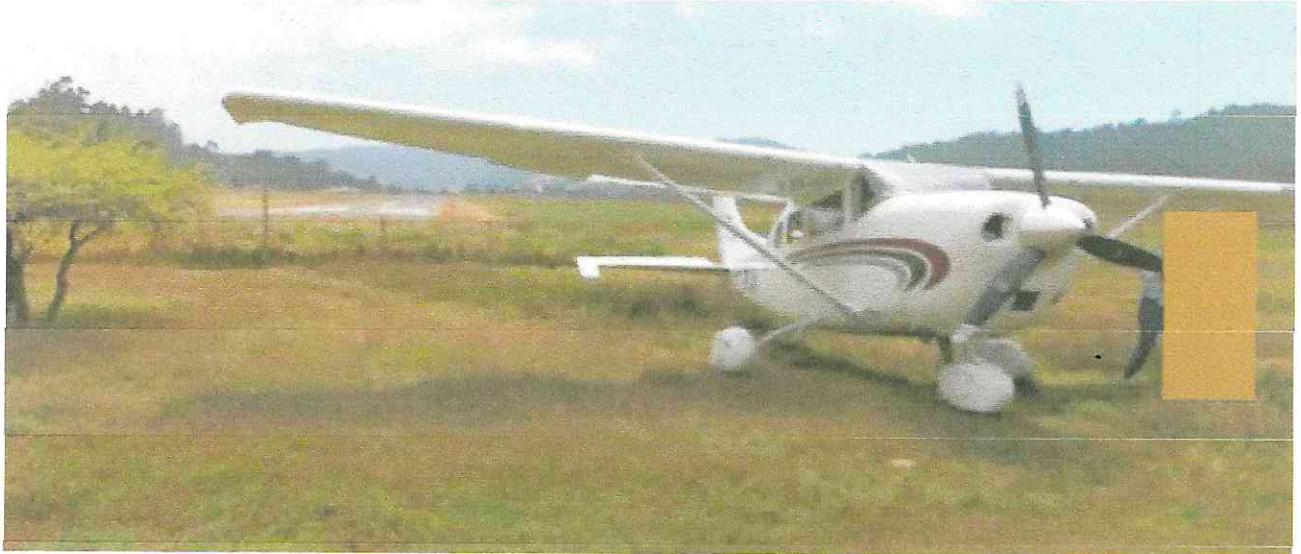
FOTOGRAFÍA N° 01

1.12.1. El piloto al mando proporcionó fotografías tomadas inmediatamente después del suceso, en las que se observó que la aeronave se salió por el final de la pista, atravesó el cerco perimetral de alambre y quedó con daños en el cono de la hélice, marcas en sus palas y dos abolladuras en el borde de ataque del ala izquierda.

Vista general de la aeronave en su posición final, "fotografía facilitada por el piloto al mando".

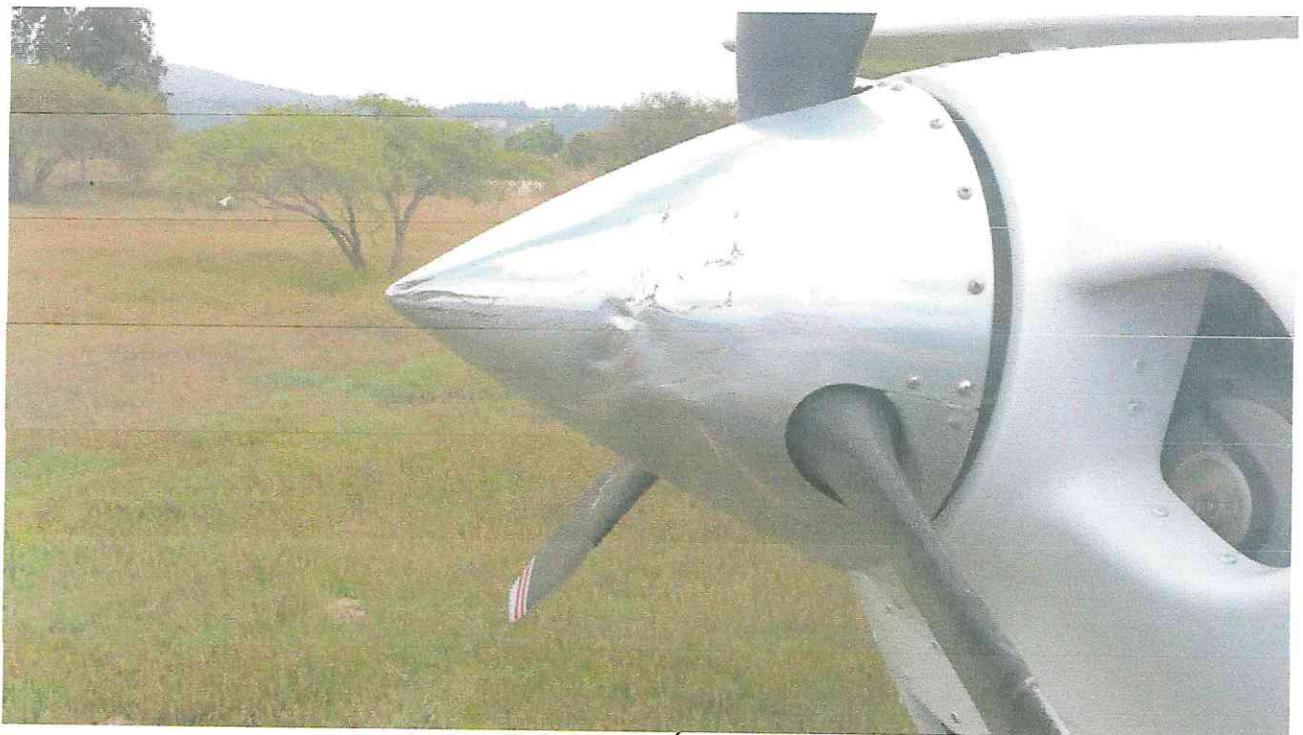
FOTOGRAFÍA N° 02

La aeronave resultó con dos abolladuras en el borde de ataque del ala izquierda, con raspaduras en las palas y abolladuras en el cono de la hélice.

Consultado el Centro de Mantenimiento Aeronáutico respecto del motor y hélice que retiró de la aeronave, a petición del propietario, detalló que los daños encontrados fueron raspaduras en las palas, abolladuras en el cono de la hélice y el motor sin daños visibles.

Daños en el cono de la hélice, "fotografía facilitada por el piloto al mando".

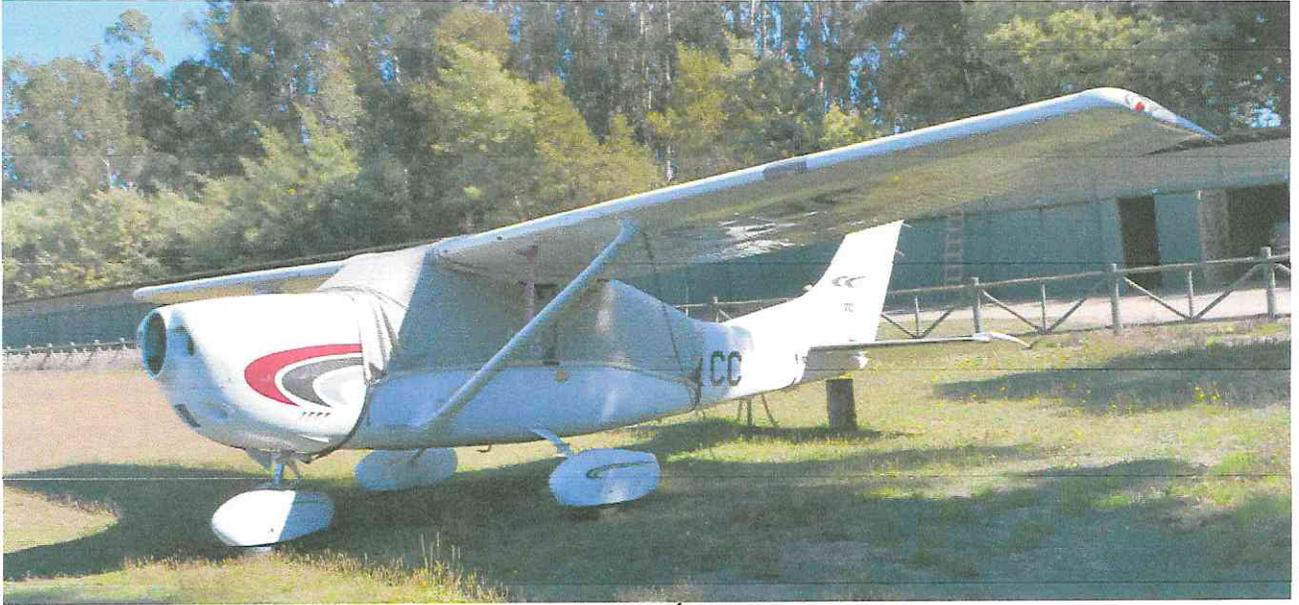
FOTOGRAFÍA N° 03

Vista general de la condición en que fue encontrada la aeronave al momento de su inspección.

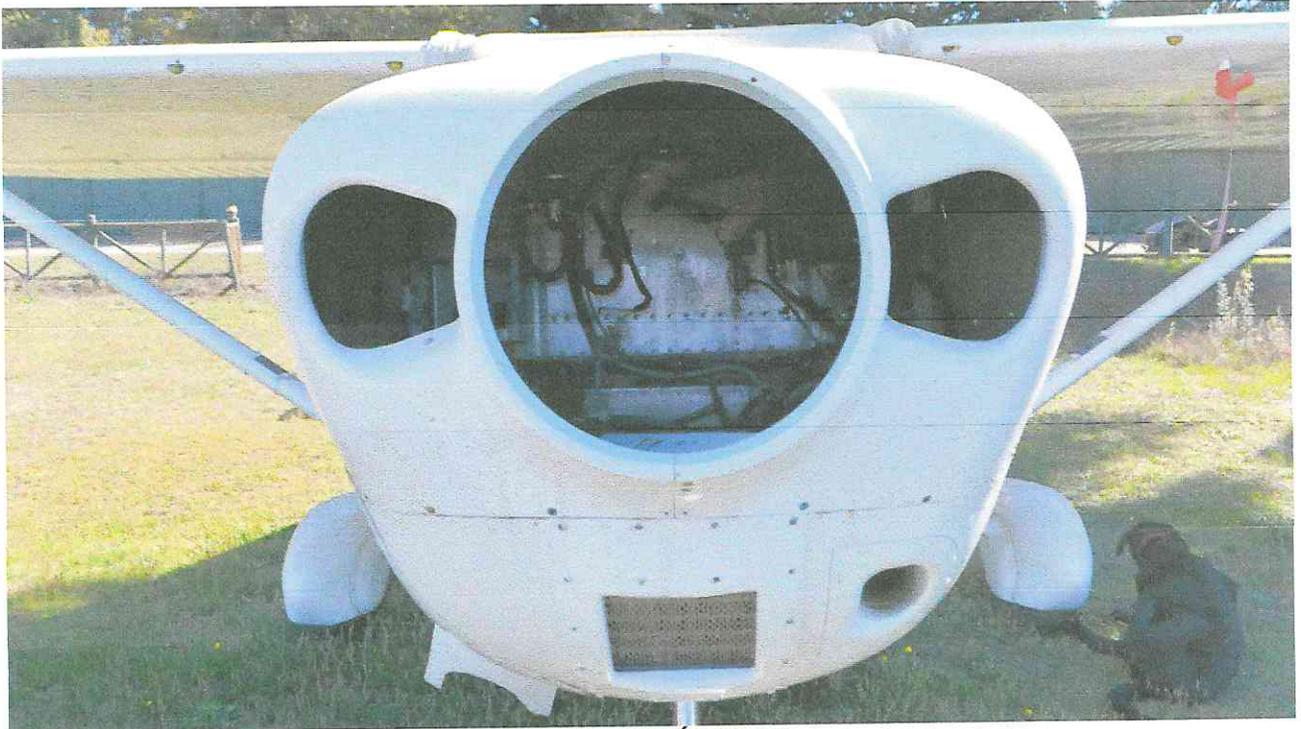
FOTOGRAFÍA N° 04

- 1.6.6.6. La Aeronave estaba con sus fundas de cabina y tubo pitot instaladas. No tenía su motor y hélice, los que fueron removidos por un Centro de Mantenimiento Aeronáutico (CMA) a petición del propietario, con posterioridad al incidente y antes de que la Autoridad Aeronáutica fuera informada del suceso.

Vista de la ausencia del motor y hélice de la aeronave al momento de su inspección.

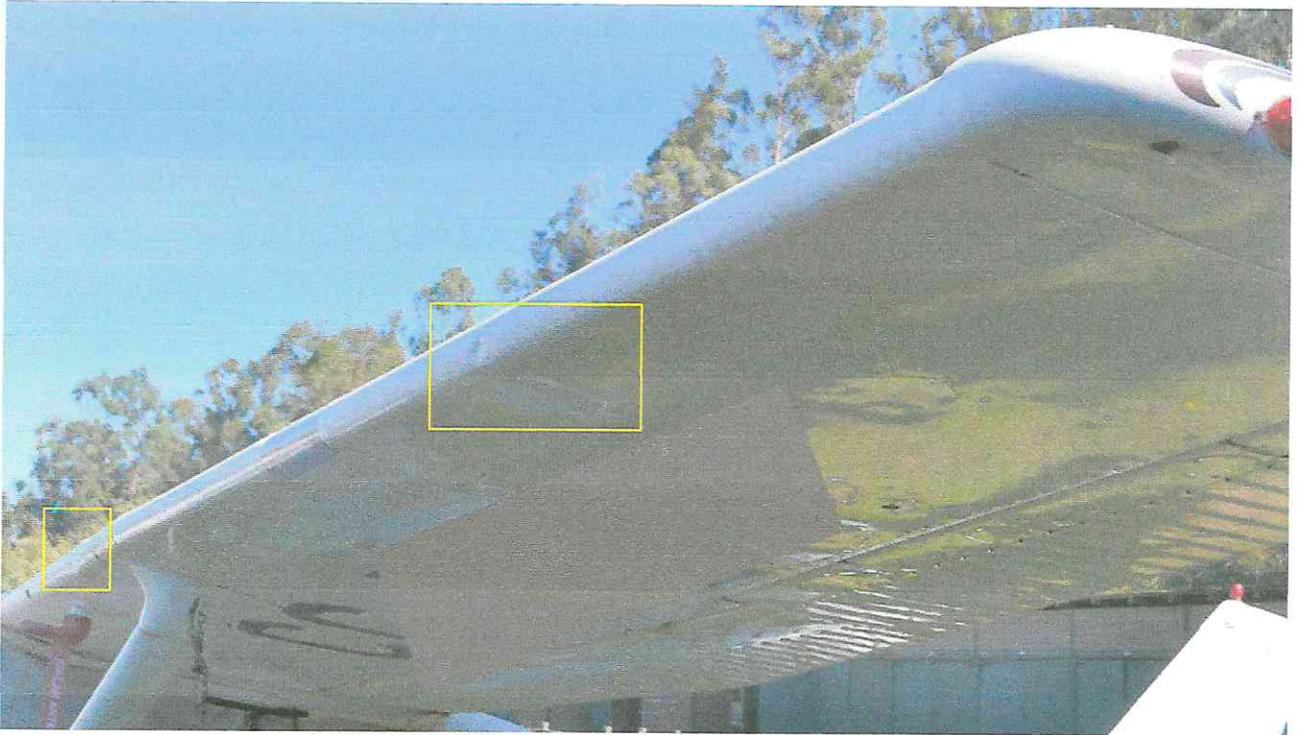
FOTOGRAFÍA N° 05

- 1.6.6.4. El cerco de alambre perimetral Sur estaba en su posición normal, con dos de sus postes de madera quebrados en su parte superior que coincidían con las abolladuras del borde de ataque del ala izquierda de la aeronave.

- 1.6.6.8. Los frenos estaban sin filtraciones ni observaciones.
- 1.6.6.9. El borde de ataque del ala izquierda tenía dos abolladuras verticales poco profundas.

Vista de los daños en el borde de ataque izquierdo de la aeronave al momento de su inspección.

- e) Se verificó el sistema de freno, encontrándose sin observaciones. Los neumáticos no presentaban daños ni desgastes anormales.
 - f) Se constataron dos abolladuras poco profundas, verticales en el borde de ataque del ala izquierda, concordante con haber impactado con los postes del cerco perimetral Sur del Aeródromo.

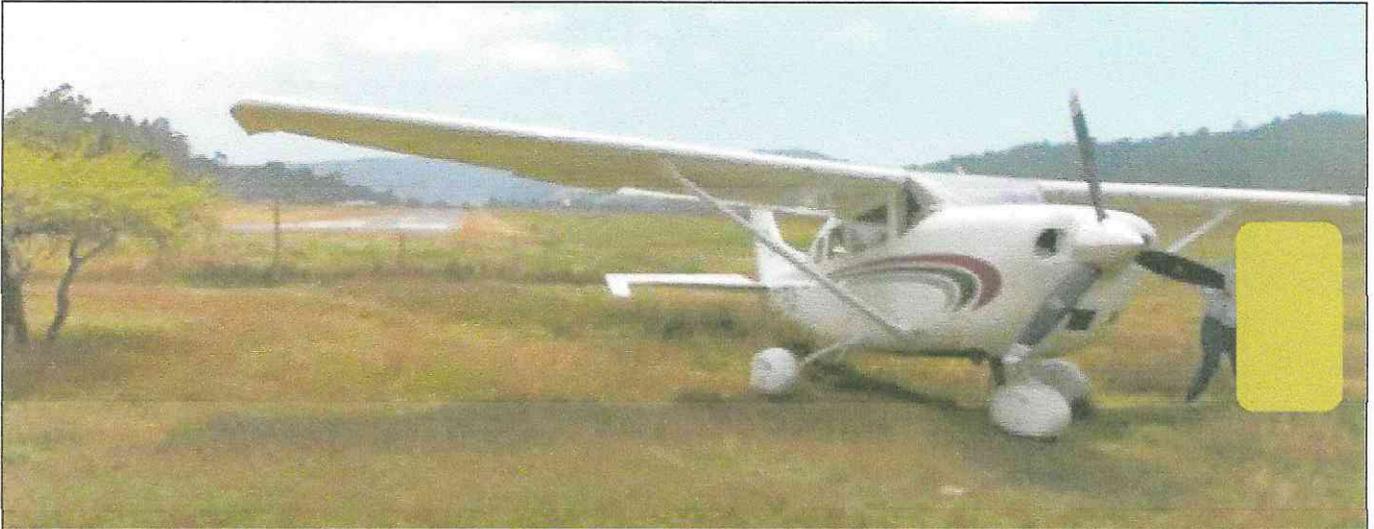
FOTOGRAFÍA 1
Aeronave inmediatamente después del suceso.

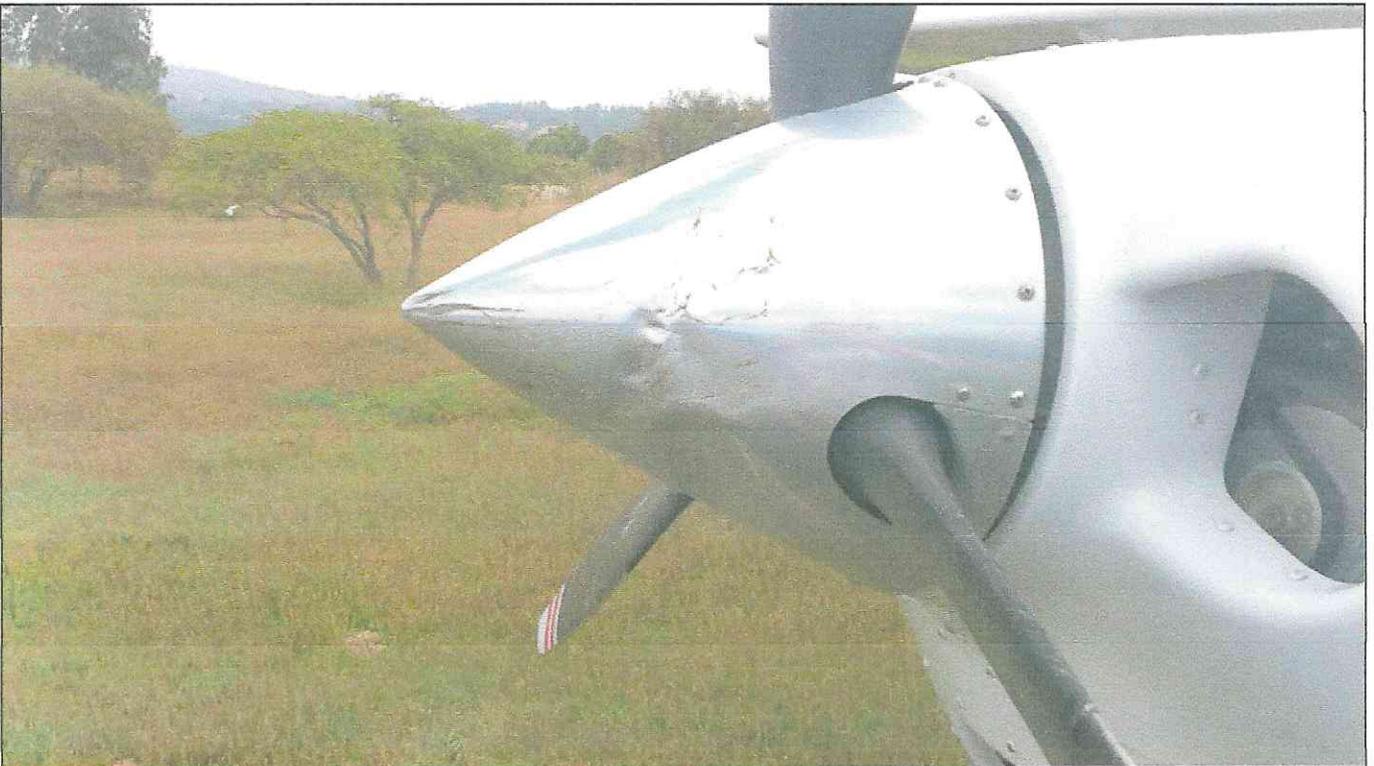
- 3.1. **Alas:** Dos abolladuras en el borde de ataque ala izquierda.
- 3.2. **Motor:** Sujeto a inspección por golpe de la hélice.
- 3.3. **Hélice:** Con raspaduras en las palas y cono abollado.
- 3.4. Evidencia de incendio: No hubo.
- 3.5. Evidencias de impacto antes del contacto con el terreno: No hubo.

FOTOGRAFÍA 2
Cono y hélice de la aeronave inmediatamente después del suceso.

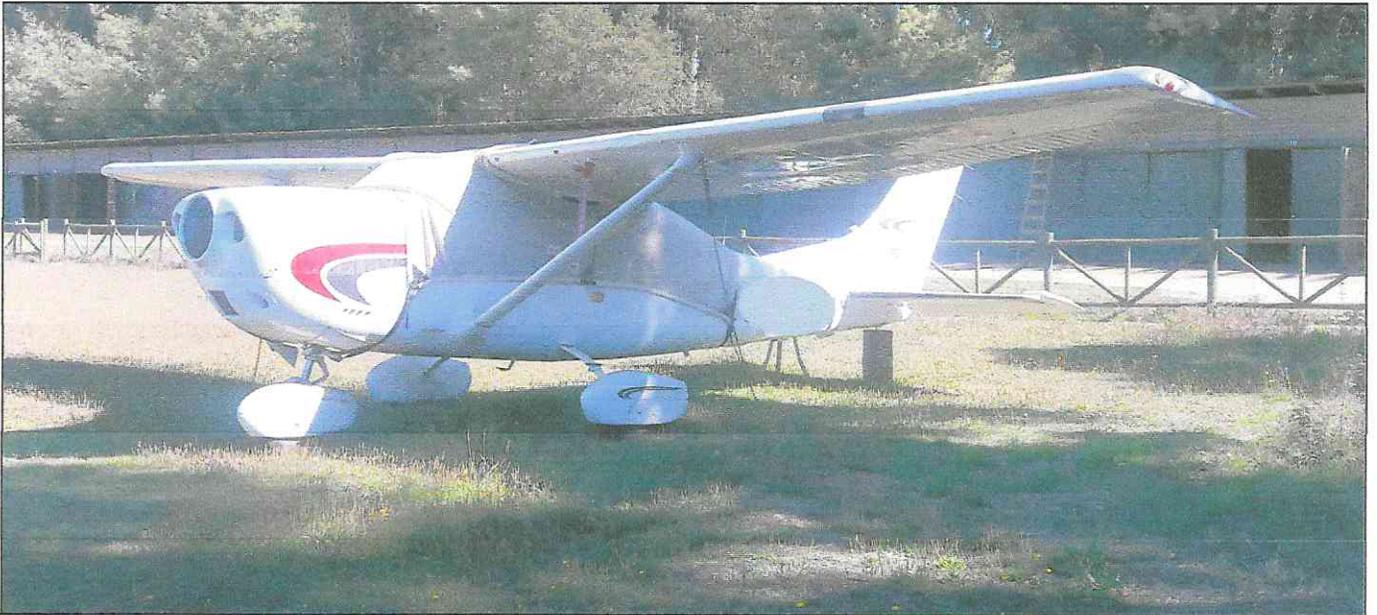
FOTOGRAFÍA 3
Vistas de la aeronave como fue encontrada.

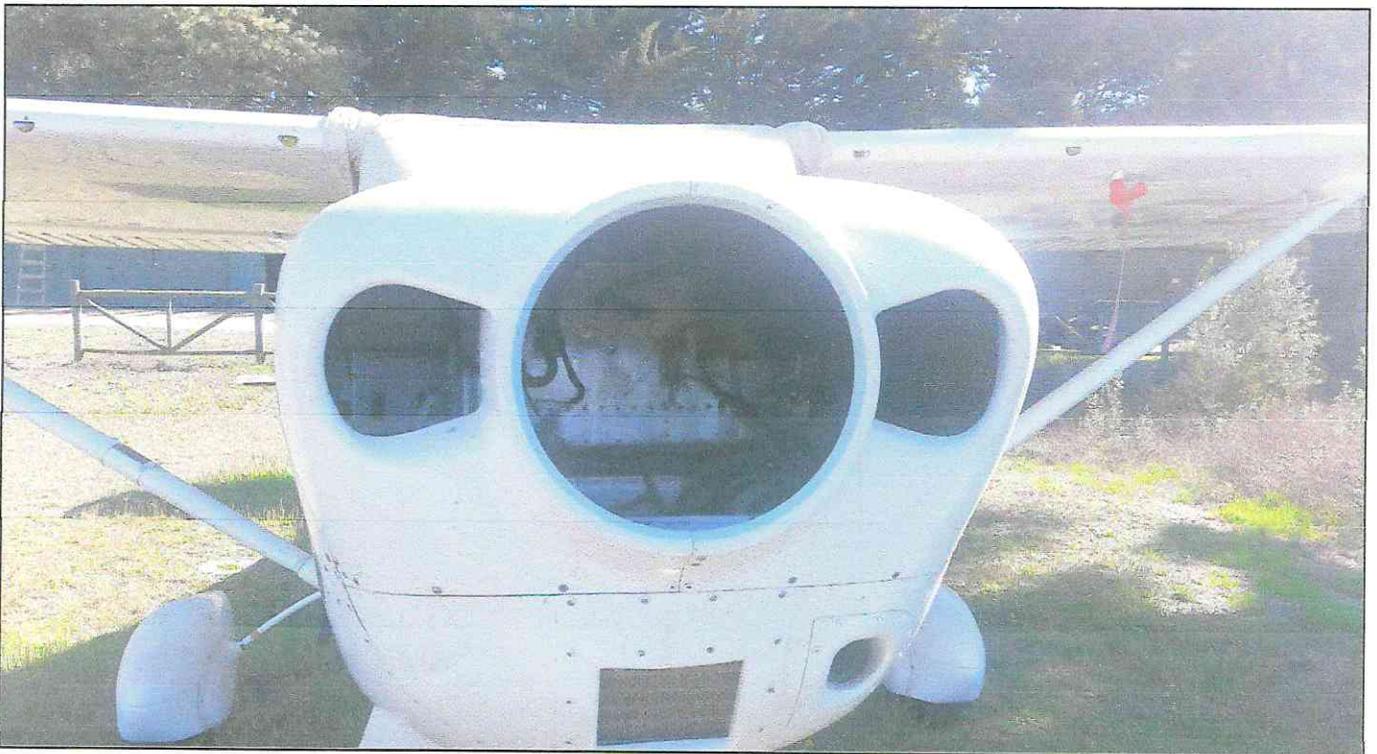
FOTOGRAFÍA 4
Vistas de la aeronave como fue encontrada.

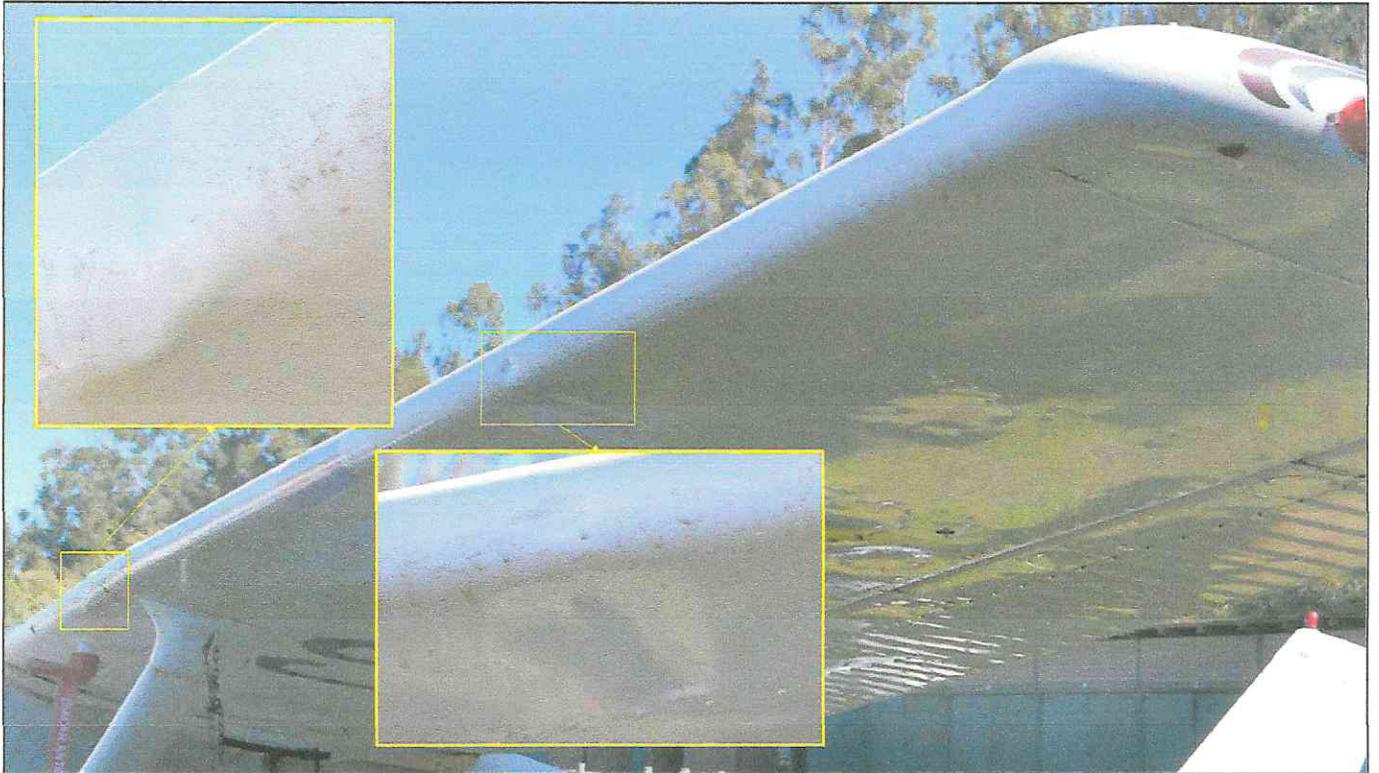
FOTOGRAFÍA 5

Daños en el borde de ataque del ala izquierda de la aeronave.
