INFORME FINAL ACCIDENTE DE AVIACIÓN Nº 1820CG

Aeronave : AVIÓN CESSNA AIRCRAFT COMPANY,

MODELO TR182.

Lugar : AERÓDROMO PICHILEMU (SCPM),

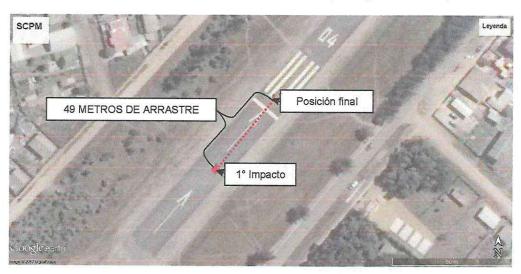
1.9.3. Croquis representativo de la dinámica del suceso (no sujeto a escala).

- 1.9.1. La aeronave no tuvo dispersión de restos y su posición final estaba a 8 metros al Noreste del umbral 04, sobre el eje central de la pista en las coordenadas 34°23'51.64"S; 72° 1'18.02"O.
- 1.9.2. El impacto de la aeronave contra el terreno, fue con una actitud de nariz abajo, 41 metros antes del umbral de la pista 04, arrastrándose 49 metros por la pista hasta su posición final.

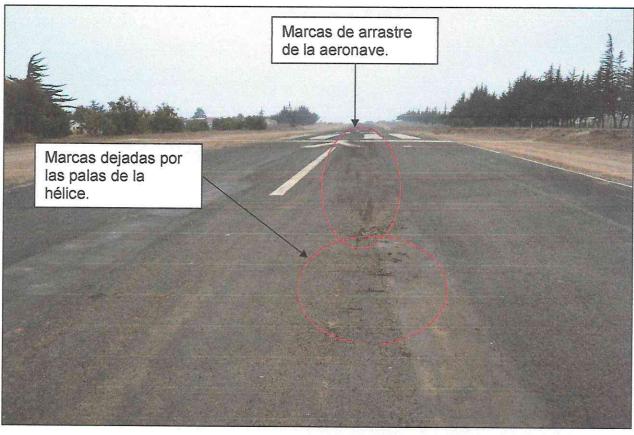
- 1.6.6.6. Inmediatamente, al Norte, se observó una huella de impacto y después 49 metros de marcas de arrastre en el eje de la pista.
- 1.6.6.7. La posición final de la aeronave estaba 8 metros después del umbral 04, sobre el eje central de la pista y con su misma orientación. La aeronave quedó apoyada sobre su tren de aterrizaje principal y la parte inferior de su nariz.

FOTOGRAFÍA N° 01 Vista general de las marcas dejadas por la aeronave sobre la pista.

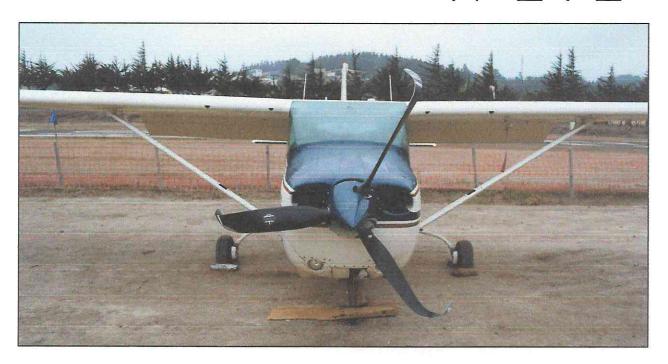
- 1.6.6.8. A consecuencia del impacto contra el terreno, no hubo dispersión de restos de la aeronave.
- 1.6.6.9. Al inspeccionar la aeronave se observó que las tres palas de la hélice quedaron con daños característicos de impacto con giros con potencia del motor, coincidentes con las marcas de impacto en la superficie antes de la pista.

FOTOGRAFÍA N° 02 Daños en la hélice y ausencia del tren de aterrizaje de nariz.

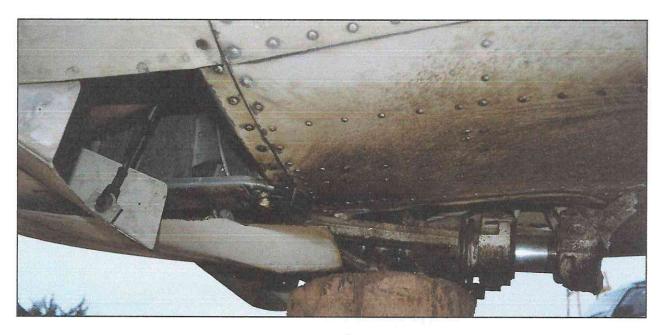
- 1.6.6.10. Los dos neumáticos del tren principal de aterrizaje se encontraron inflados y en buen estado.
- 1.6.6.11. El tren de aterrizaje de nariz, se encontraba doblado hacia atrás y con su horquilla fracturada.

FOTOGRAFÍA N° 03 Daños en el tren de aterrizaje de nariz.

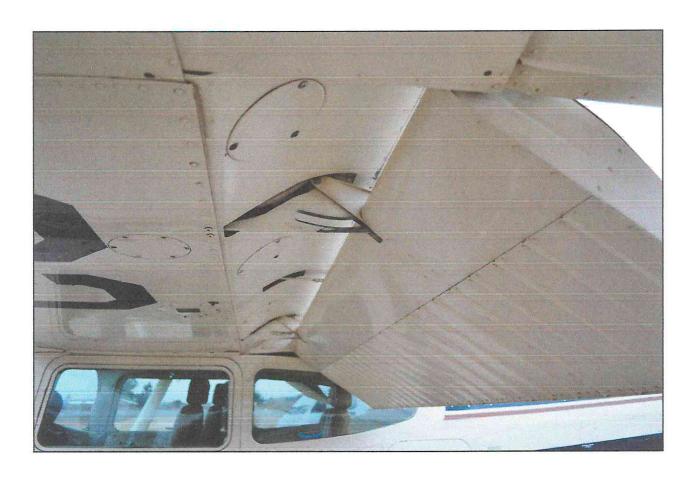
- 1.6.6.15. Al observar las alas, los flaps estaban completamente extendidos (40°).
- 1.6.6.16. La rueda de control del compensador del elevador se encontró en la posición ligeramente nariz abajo, lo que era concordante con la posición del compensador en el plano del elevador.

FOTOGRAFÍA N° 04 Posición de los flaps de ala completamente extendidos.

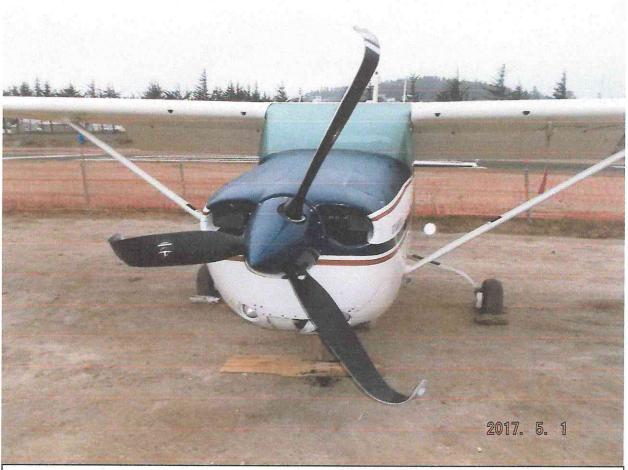
FOTOGRAFÍA Nº 1. Muestra la aeronave en toda su estructura, con el daño descrito en este informe técnico.

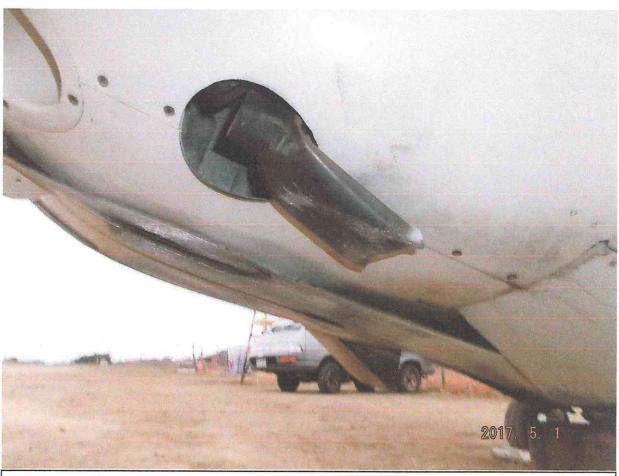
- m) El tren de aterrizaje de nariz se encontró con los daños descritos en el punto 3 de este informe técnico.
- n) El motor se encontraba sin daños visibles, a excepción de sus tubos de escape, los que estaban abollados (sujeto a inspección por golpe en la hélice).

FOTOGRAFÍA Nº 3. Muestra el daño en el tubo de escape.

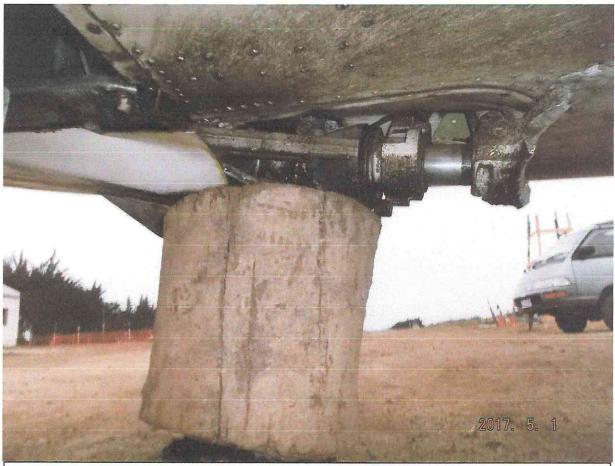
- 3.1. Fuselaje: Con su parte ventral delantera, con desgaste por arrastre y con rasgadura y pérdida de material.
- 3.2. Tren de aterrizaje: De nariz, fracturado en su punto de unión al fuselaje. Además la horquilla fracturada y desprendida junto a la rueda. Portalones deformados.
- 3.3. Motor: Sujeto a inspección por golpe en la hélice y tubos de escape abollados.
- 3.4. Hélice: Todas las palas quedaron con deformaciones en forma de rulo en sus puntas. Además, presentaban ralladuras que iban desde sus bordes de ataque a sus bordes de fuga. Dos de las palas se apreciaban que se habían soltado del cubo.
- 3.5. Evidencia de incendio: No hubo.
- 3.6. Evidencias de impacto antes del contacto con el terreno: No hubo.

FOTOGRAFÍA Nº 4. Muestra el tren de aterrizaje de nariz que se fracturó en su punto de amarra al fuselaje.

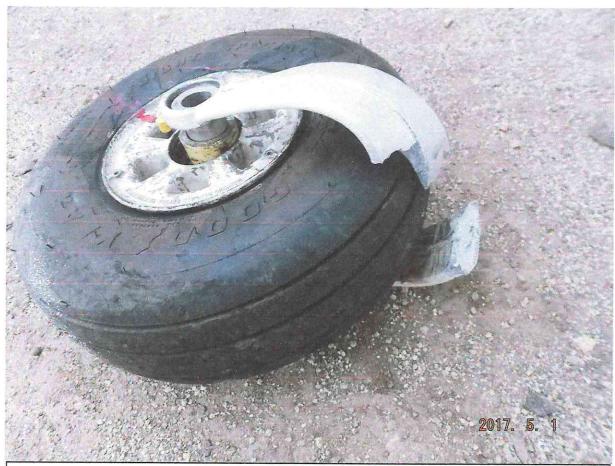
FOTOGRAFÍA Nº 5. Muestra el daño en la horquilla del tren de nariz.
