DIRECCIÓN GENERAL DE AERONÁUTICA CIVIL  
DEPARTAMENTO PREVENCIÓN DE ACCIDENTES

## **INFORME FINAL ACCIDENTE DE AVIACIÓN Nº 1821CG**

Aeronave : Helicóptero Robinson, modelo  
R44 II.

Fecha : 28 de junio de 2017.

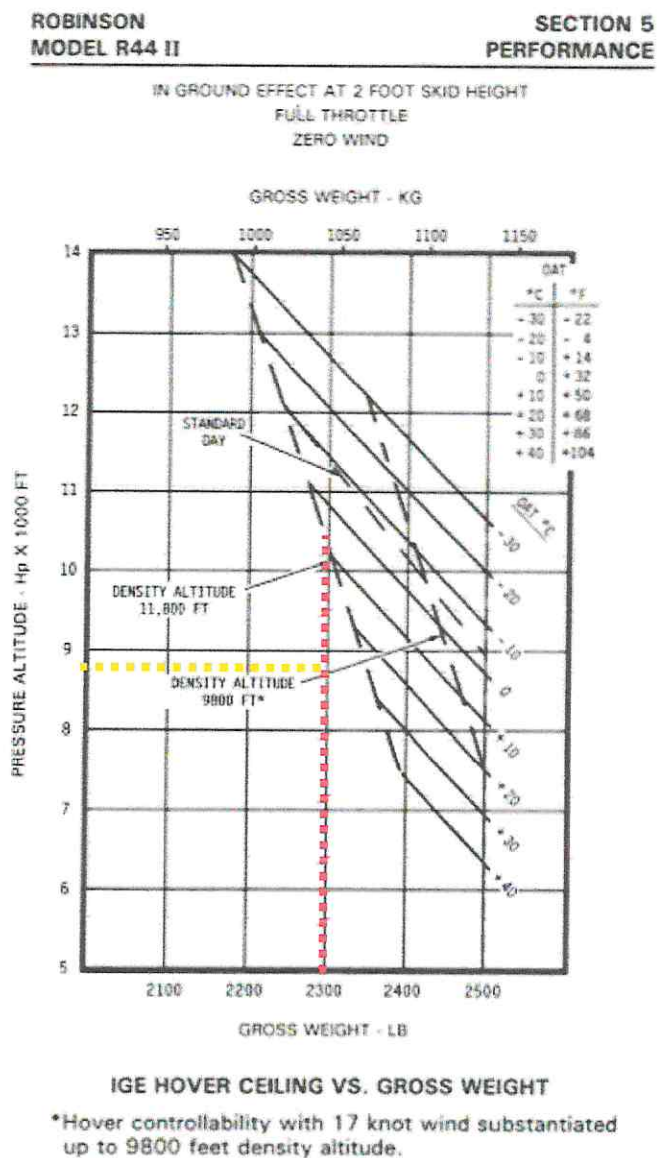
a) IGE Hover Ceiling vs. Gross Weight:

Peso del helicóptero: 2.301,2 libras

Temperatura ambiente de 6°.

Elevación 8.710 pies.

La aeronave está dentro de los límites.

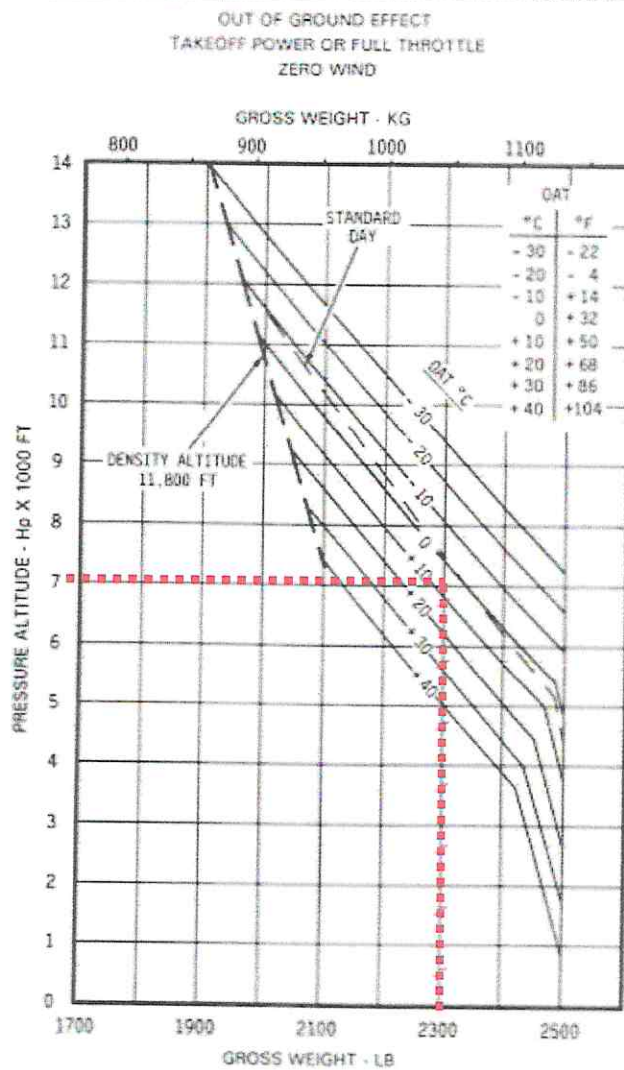
OGE HOVER CEILING VS. GROSS WEIGHT

b) OGE Hover Ceiling vs. Gross Weight:

Peso del helicóptero: 2.301,2 libras

Temperatura ambiente de 6°.

Elevación 8.710 pies.

La aeronave está fuera del límite máximo de operación de 7.000 pies.

- 2.4. Respecto del impacto de una de las palas del rotor principal con el cono de cola, el relato del piloto al mando y los cálculos de la tabla “Estacionario Fuera de Efecto Suelo” (OGE), permitieron establecer que durante la aproximación, el helicóptero quedó operando en una condición fuera de los límites de dicha tabla, sin potencia disponible del motor para mantener las revoluciones del rotor principal, provocando la entrada en pérdida y descenso de la pala que retrocede que impactó contra el cono (blow back).

- 6.1. Dar énfasis al uso de las tablas de performance, durante la planificación y operación de helicópteros, en vuelo de montaña.
- 6.2. Informar acerca de los resultados de la investigación a las partes involucradas, para fines de prevención.
- 6.3. Difundir el suceso investigado, a través de los medios de comunicación de la Dirección General de Aeronáutica Civil, para fines de prevención.

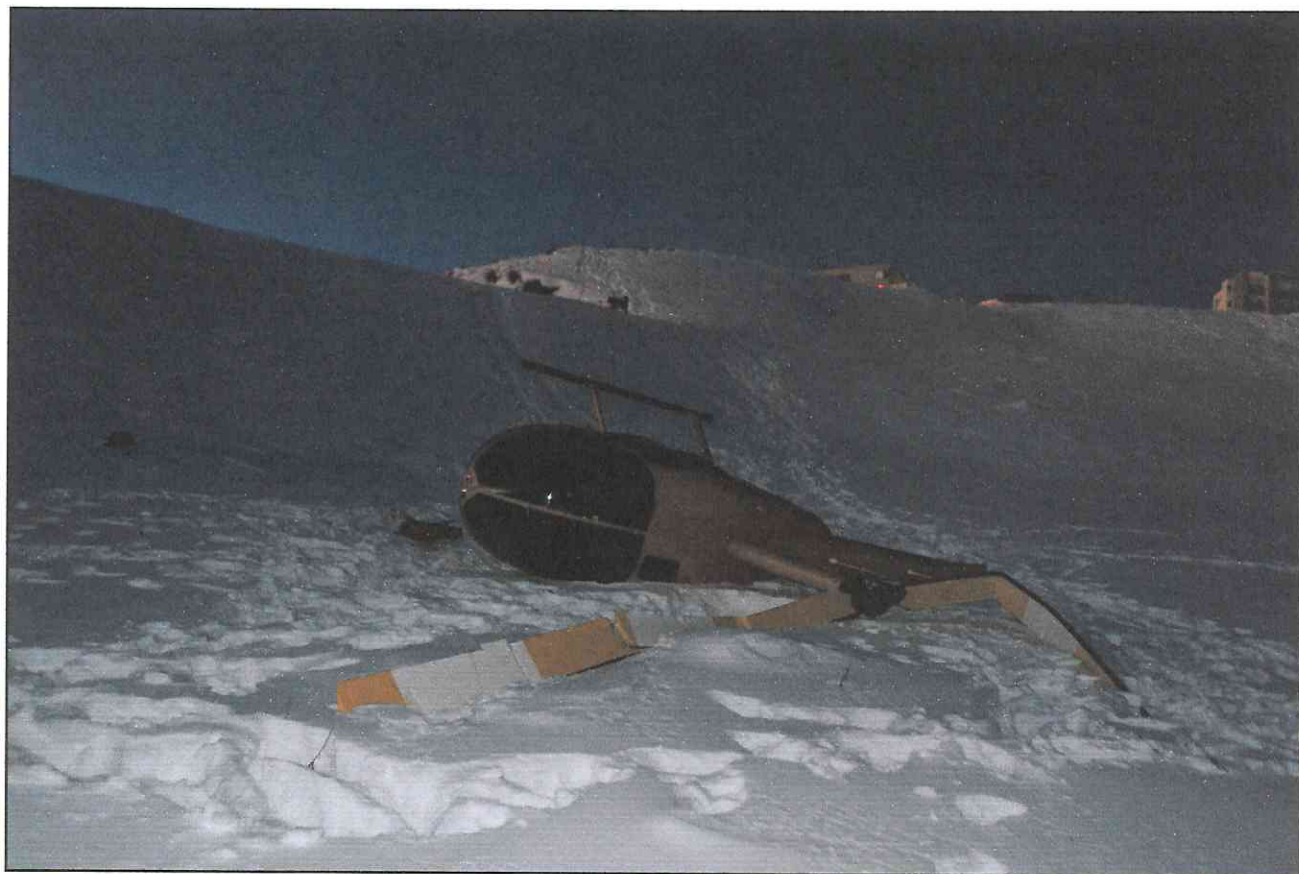
- 1.6.7.4. La aeronave se encontró volcada en el terreno, en una meseta de la montaña y apoyada sobre su costado izquierdo, a 65 metros al Suroeste del sector El Tabacungo y 40 metros al Este de la trayectoria de aproximación.

**FOTOGRAFÍA N° 01**  
**Vista general de la posición final de la aeronave.**

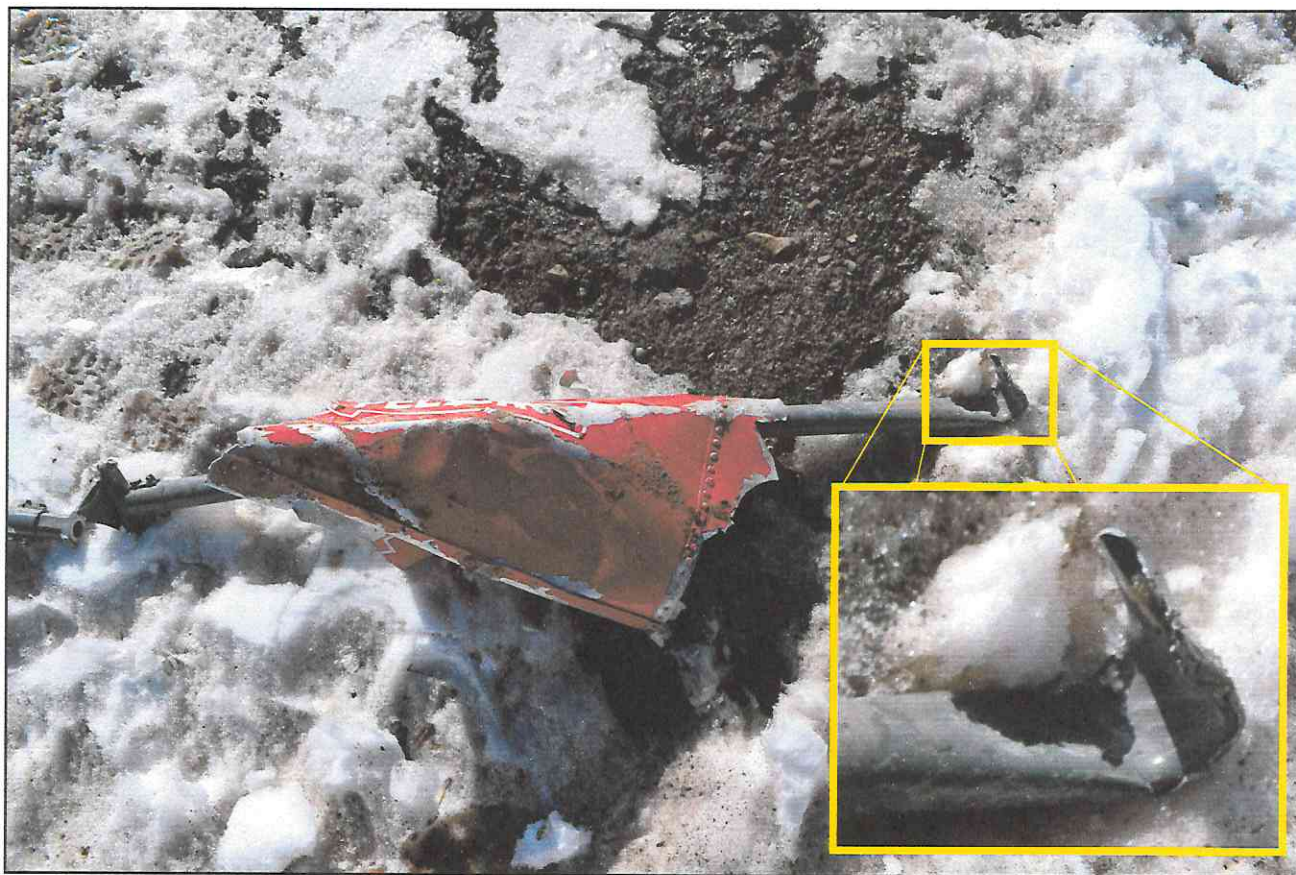
FOTOGRAFÍA N° 02

- 2.3. Los antecedentes de la investigación, las inspecciones y daños del impacto de una de las palas del rotor principal con el cono de cola, que cortó el eje de transmisión de potencia del rotor de cola, son concordantes con que el piloto perdió el control direccional del helicóptero durante la aproximación.

Daño del impacto de una de las palas del rotor de principal con el eje de transmisión de potencia del rotor de cola.

- 6.4. Una de las palas del rotor principal tenía marcas que coincidían con los daños encontrados en el cono de cola, y la distancia a la cual se encontraba la fractura del cono de cola, era coincidente con el largo de una pala principal. Lo que indica que el motor se encontraba funcionando con potencia al momento de impactar contra el cono de cola.

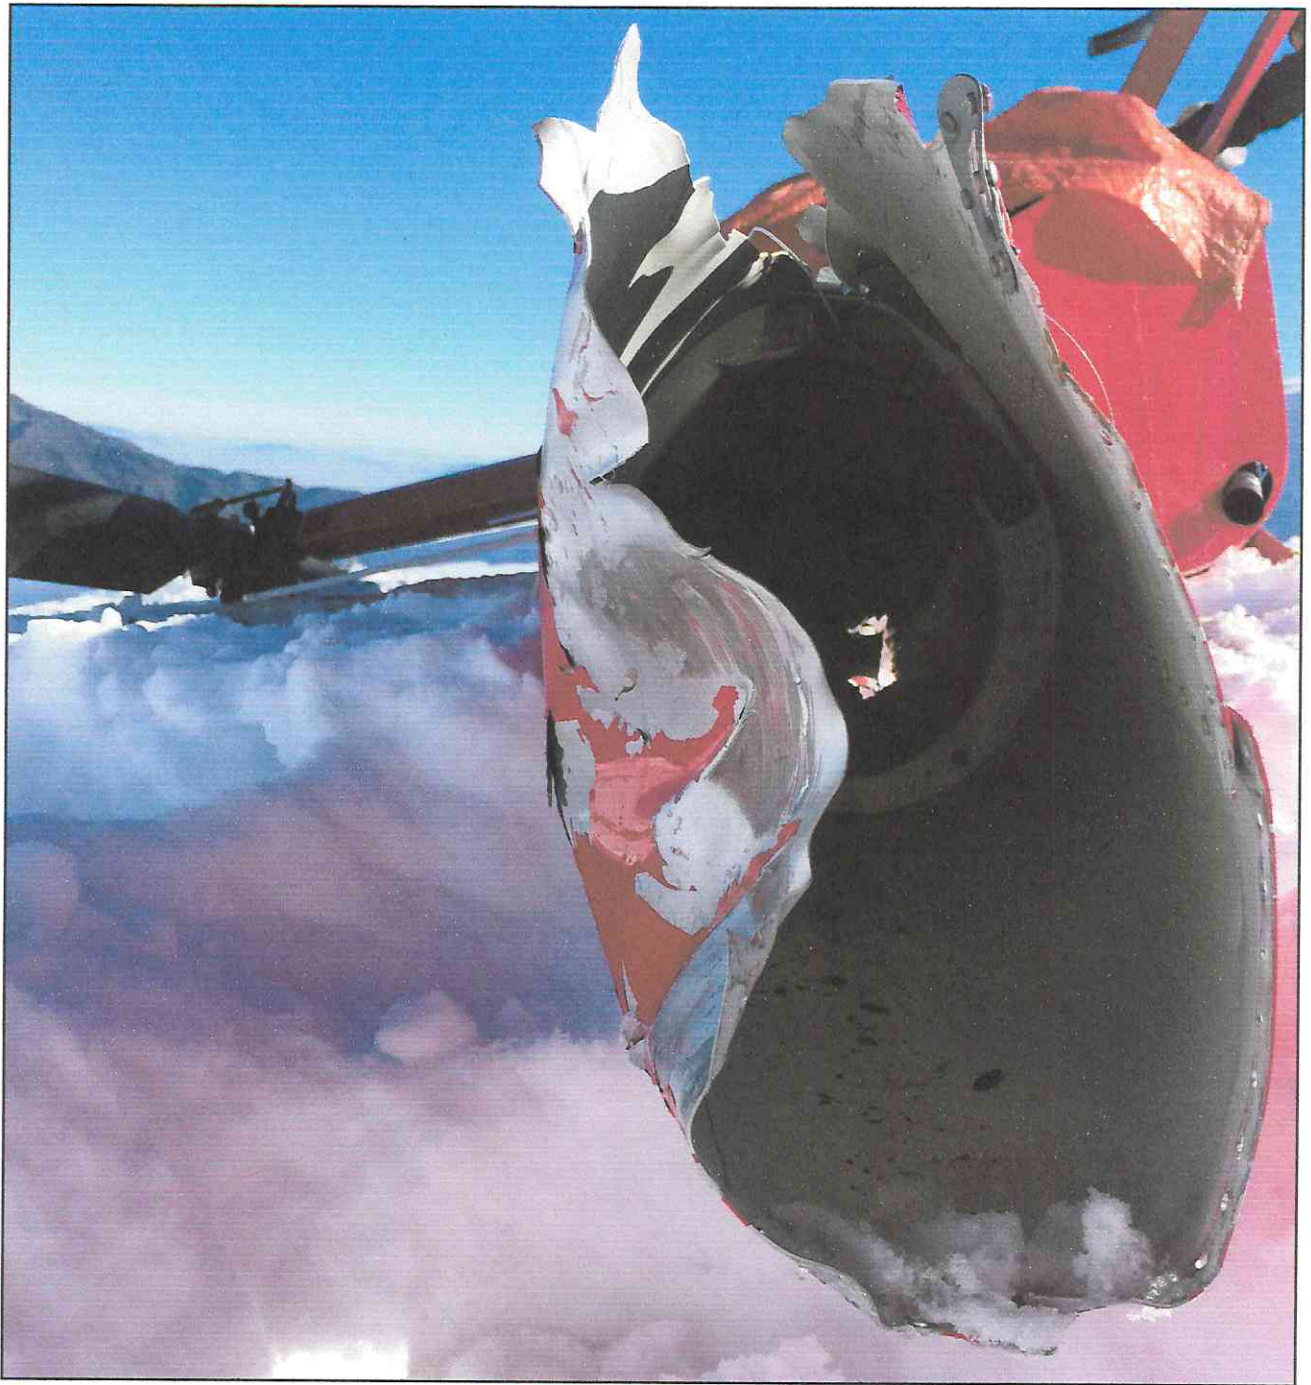
- 1.6.7.5. El recubrimiento (piel) del cono de cola presentaba dos rajaduras, paralelas a éste y concordantes con la salida de los trozos fracturados del eje de transmisión de potencia al rotor de cola.

FOTOGRAFÍA N° 03  
Daño en el cono de cola.

Con múltiples deformaciones principalmente en el recubrimiento del costado izquierdo. Sector inferior con fracturas y deformaciones por impacto contra el terreno. Cono de cola cortado cerca del rotor de cola y con rajaduras. Empenaje desprendido.

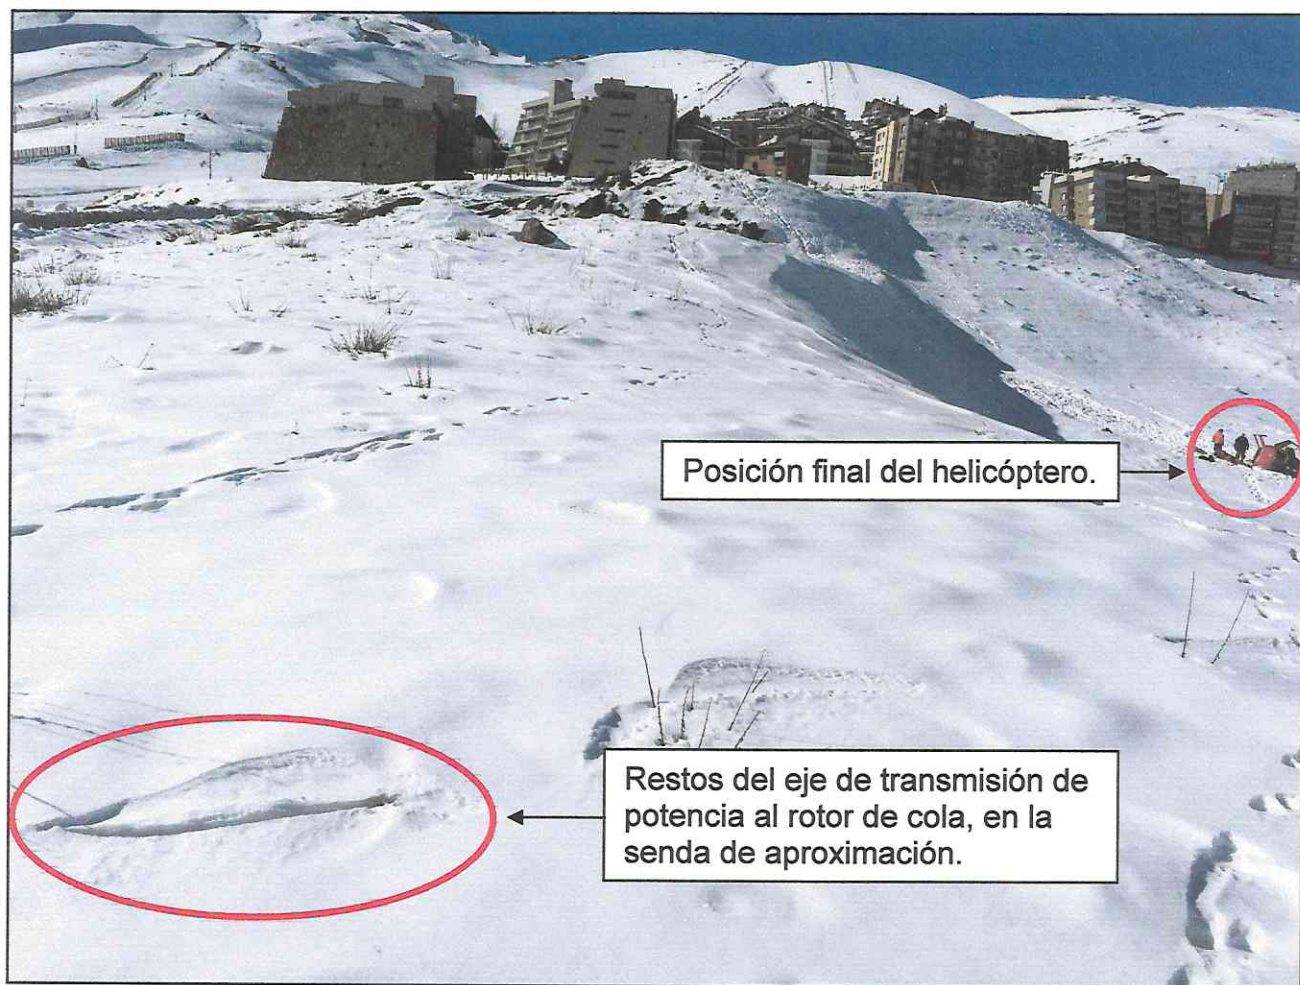
FOTOGRAFÍA N° 04

- 1.6.7.1. El sector El Tabacungo, al cual estaba aproximando la aeronave, correspondía a un área despejada de aproximadamente 14x14 metros, de tierra y ubicada en la parte inferior del complejo de ski La Parva.
- 1.6.7.2. Bajo la senda de aproximación al sector El Tabacungo, hacia los 064° (Noreste), se encontraron cuatro trozos fracturados del eje de transmisión de potencia al rotor de cola, sobre la nieve, distribuidos entre 101 y 75 metros, antes El Tabacungo. Uno de los trozos presentaba deformaciones coherentes con haber sido golpeado por una de las palas del rotor principal del helicóptero.

Posición final del helicóptero y restos del eje de transmisión de potencia al rotor de cola, en la senda de aproximación.

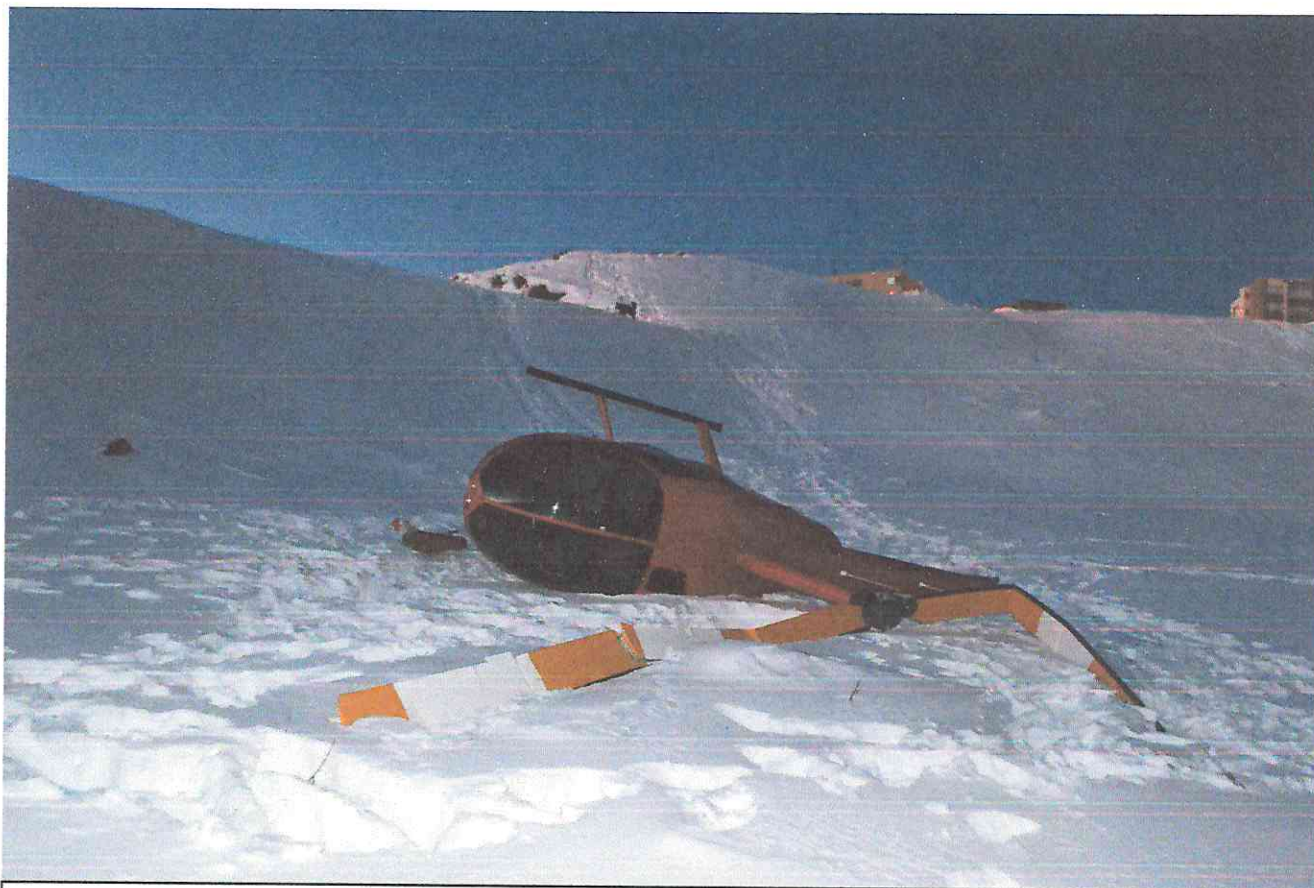
Fotografía N° 1: Vista general del helicóptero.

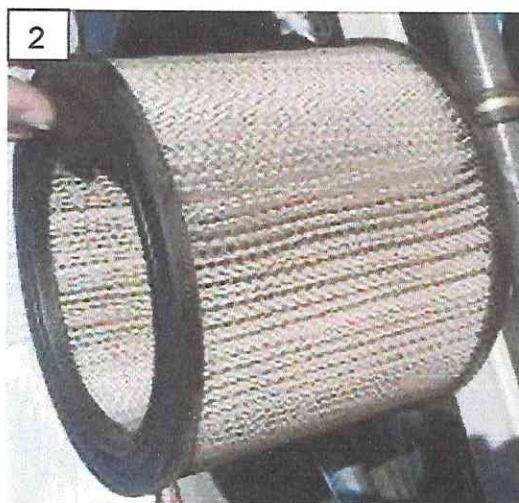
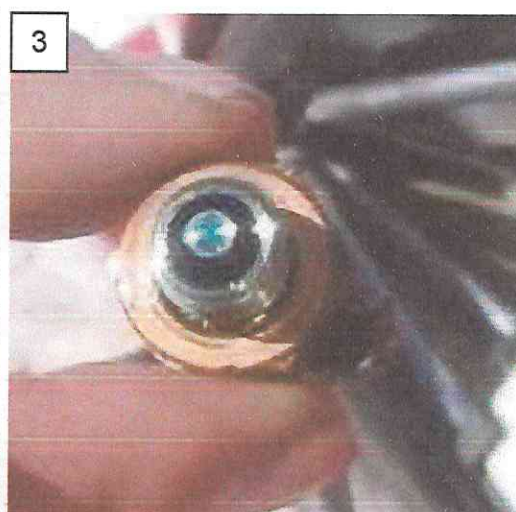
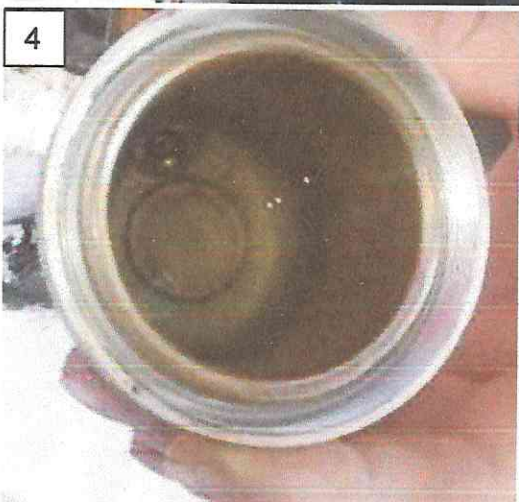
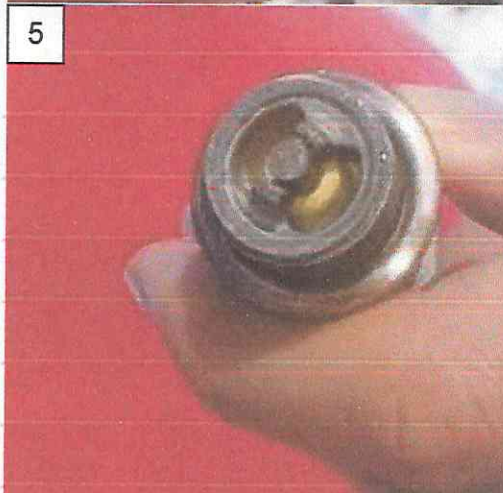
Fotografías N° 2, 3, 4 y 5: Se verificó entre otros, filtro de aire, chip detector bujías y filtro de combustible, todo sin observaciones.
