DIRECCIÓN GENERAL DE AERONÁUTICA CIVIL
DEPARTAMENTO PREVENCIÓN DE ACCIDENTES

**INFORME FINAL
ACCIDENTE DE AVIACIÓN
Nº 1822CG**

Aeronave : Avión Cessna, modelo 172.

Lugar : Aeródromo Santa Teresa del
Almendral (SCTS), Comuna de
Melipilla, Región Metropolitana.

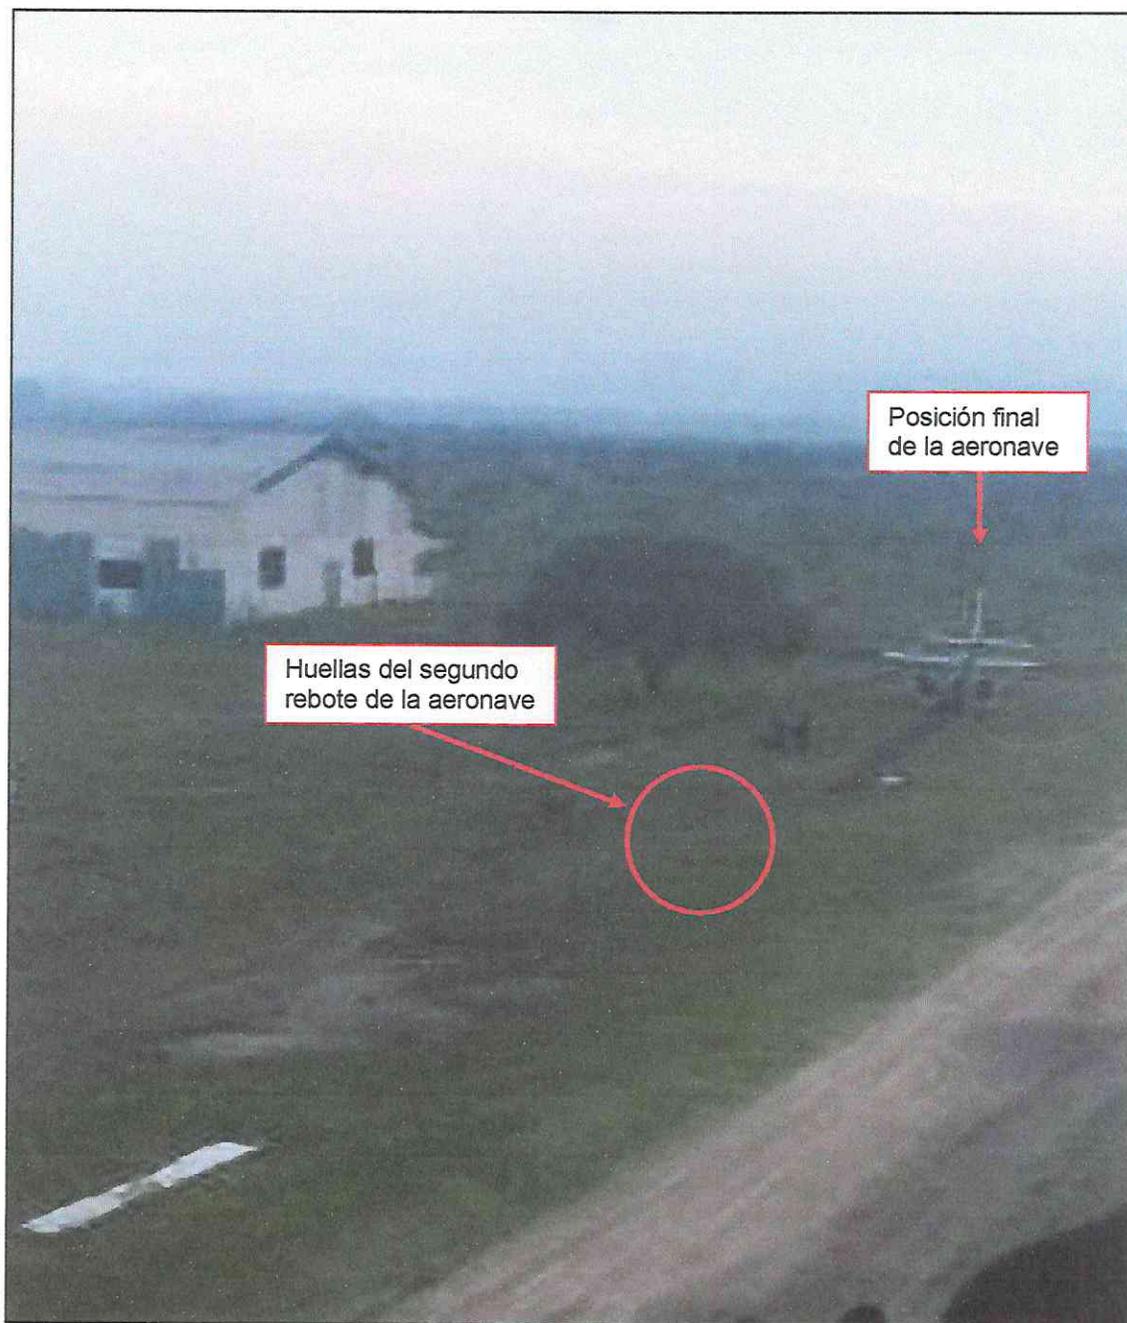
FOTOGRAFÍA N° 01
Vista general de la posición final de la aeronave.

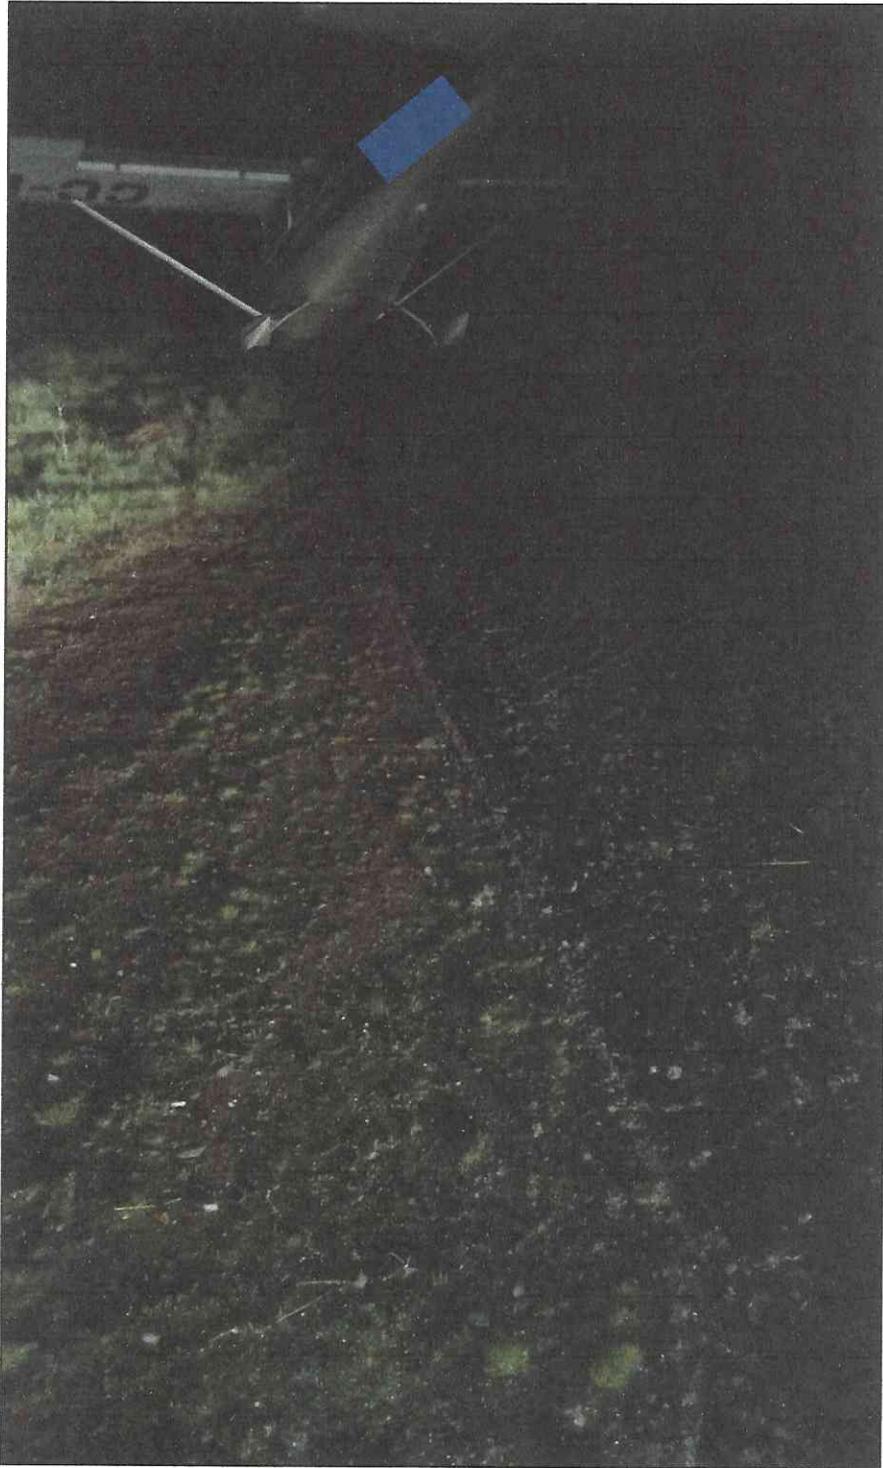
FOTOGRAFÍA N° 02
Posición final de la aeronave.

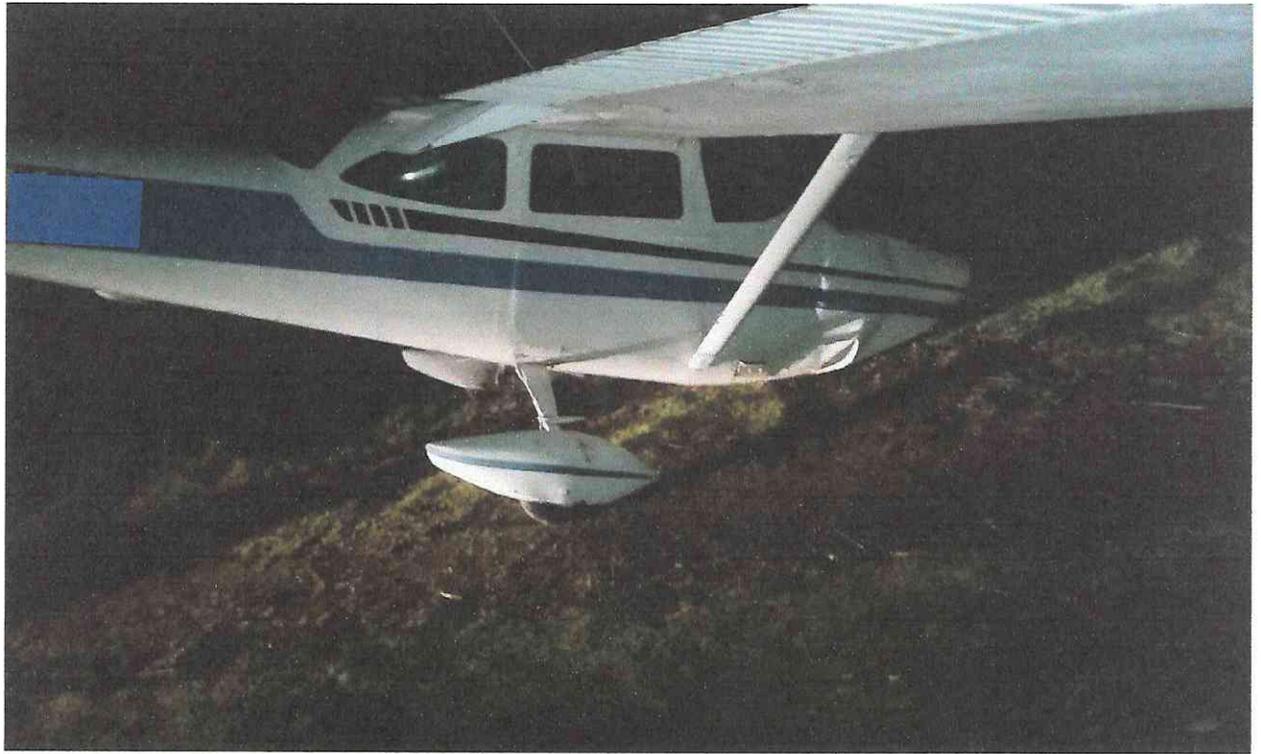
FOTOGRAFÍA N° 03
Vista lateral de la posición final de la aeronave.

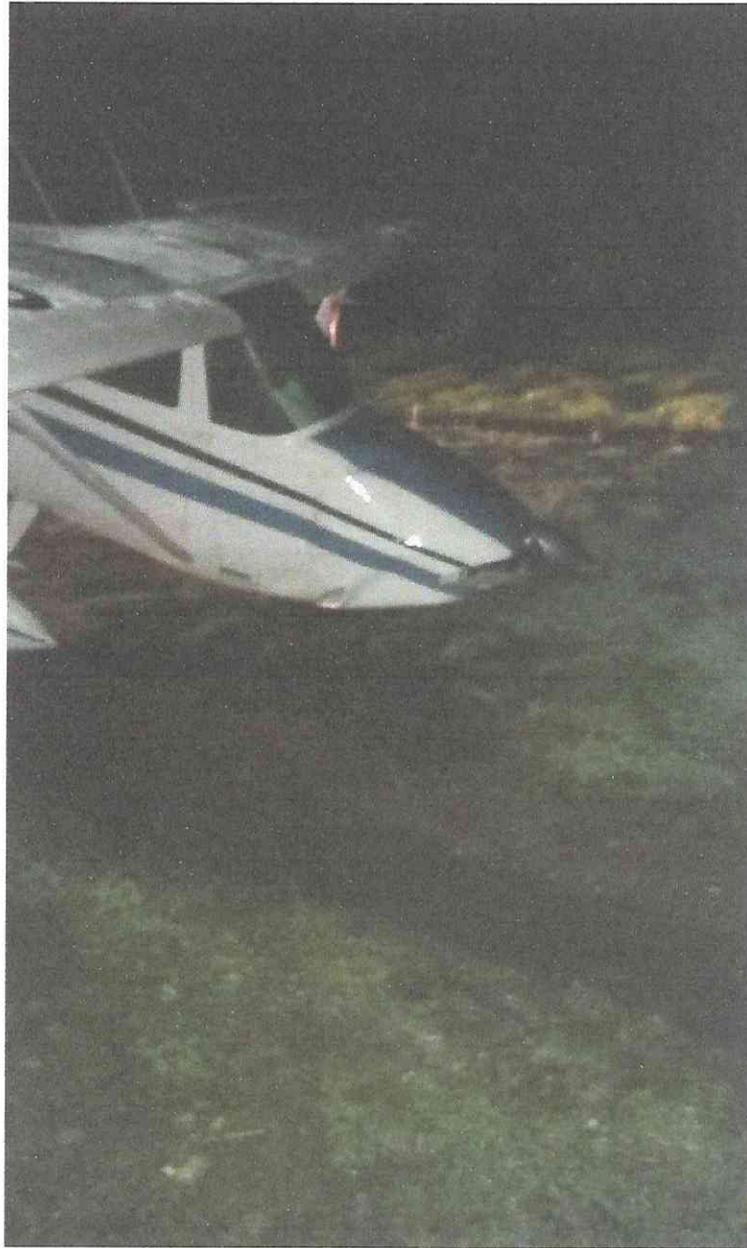
FOTOGRAFÍA N° 04
Vista lateral delantera, de la posición final de la aeronave.

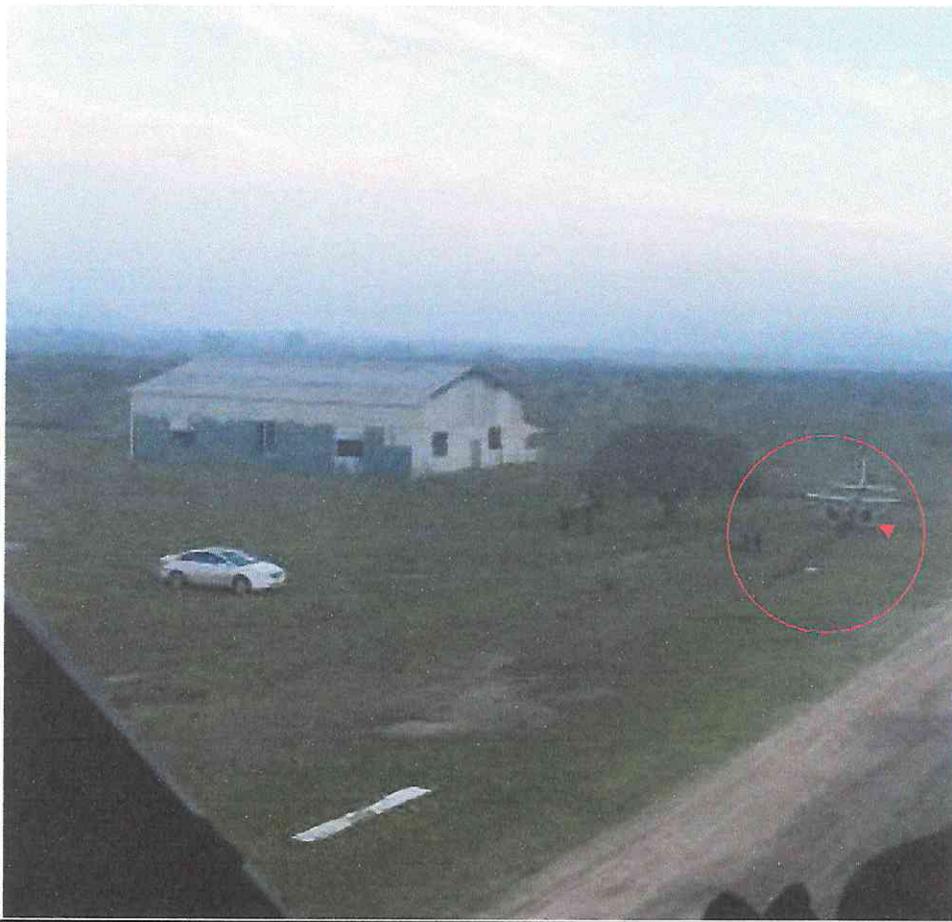
Foto N° 1.- Vista general de la posición final del avión.

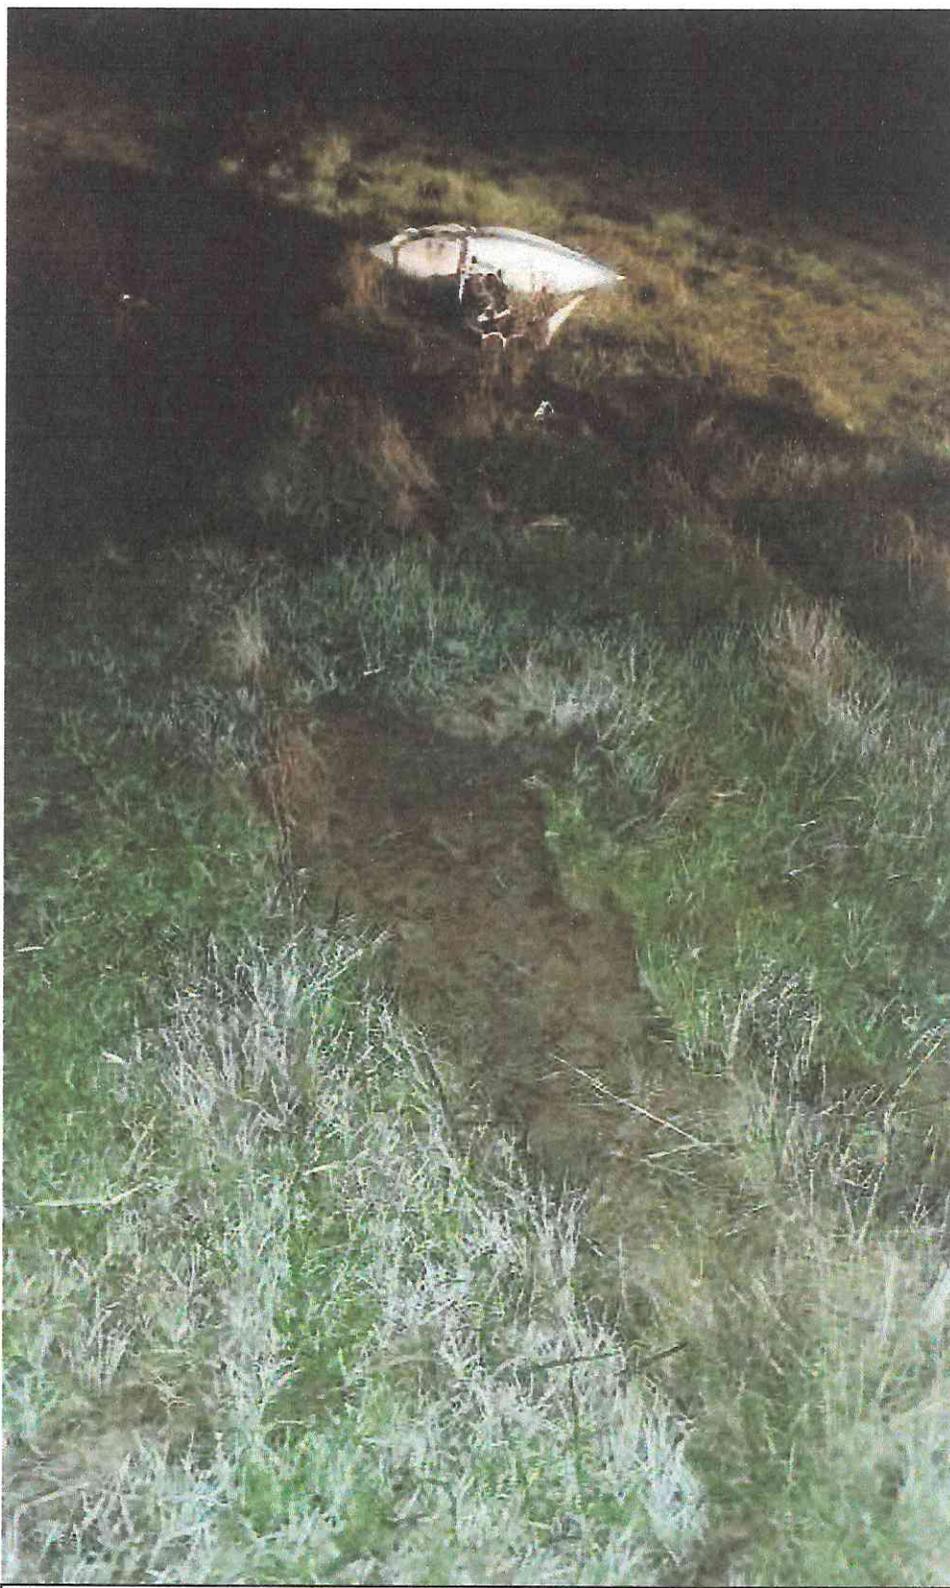
- 1.6.5.4. La aeronave quedó detenida fuera de la pista, al costado izquierdo, a 375 metros del umbral de la pista 19.
- 1.6.5.5. La pierna del tren de aterrizaje de nariz, se encontraba desprendida de la aeronave. Al respecto, el daño observado correspondía a una fractura del tipo espontánea, sin evidencia de corrosión o fatiga, atribuida a la concentración de esfuerzos durante el aterrizaje.

- 2.4. El colapso del tren de nariz del avión y de acuerdo a las inspecciones realizadas, determinaron que la fractura correspondía a una fractura del tipo frágil, sin evidencia de fatiga o corrosión, provocada por la concentración de esfuerzos a la que fue sometida durante la maniobra de aterrizaje.

- 3.4. La fractura del tren de nariz era del tipo frágil, sin evidencia de corrosión o fatiga, provocada por la concentración de esfuerzos durante el aterrizaje.

- 6.3. Los daños encontrados en la célula, motor y hélice fueron a consecuencia de los impactos de la aeronave contra el terreno, lo que produjo una concentración de esfuerzos en la pierna de nariz, la que se fracturó sin tener indicios de corrosión ni fatiga.

Foto N° 2.- Ampliación del detalle de la foto anterior. Se observa la pierna de nariz desprendida.

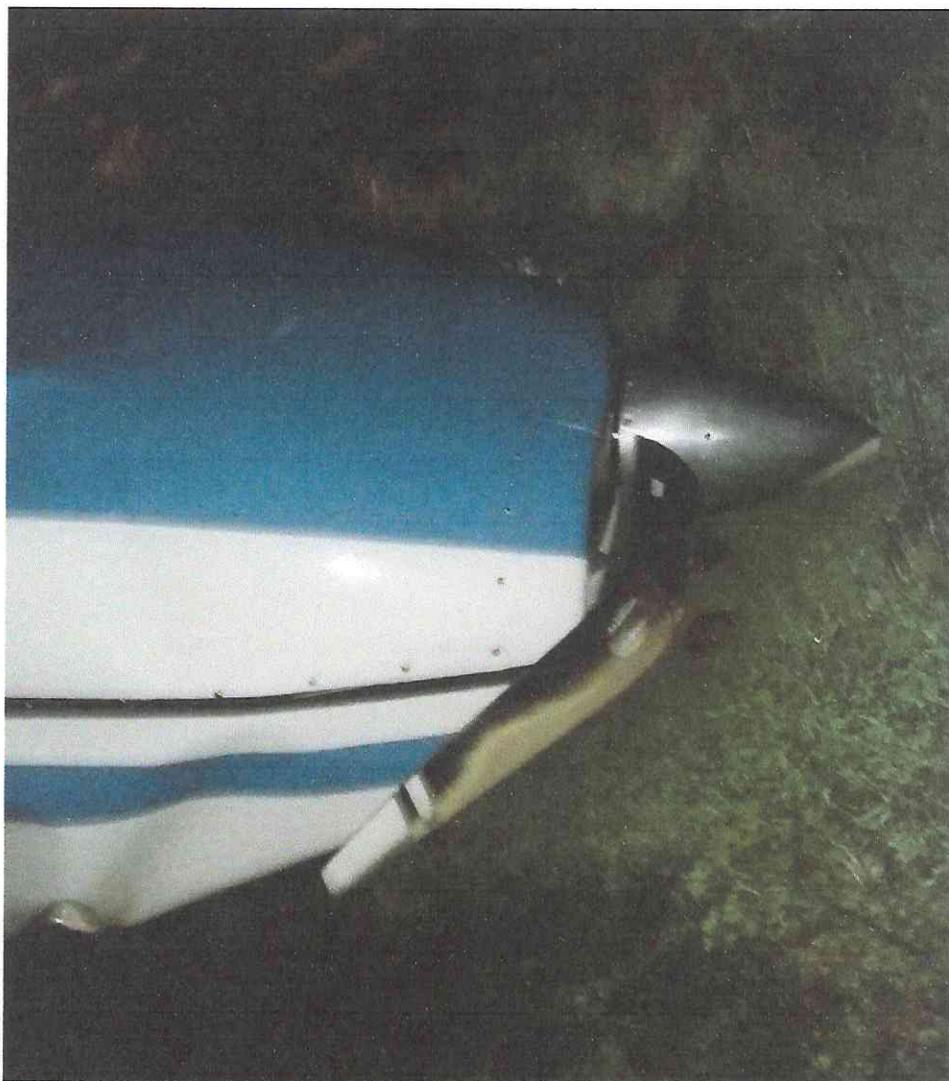
- 3.1. **Célula:** Deformaciones y fracturas en los recubrimientos frontales del avión. Mamparo cortafuego deformado al impactar y desprenderse el tren de aterrizaje de nariz, fracturándose los elementos estructurales de afianzamiento de la pierna de nariz.
- 3.2. **Motor:** Deformaciones en los tubos de la bancada. Ambas capotas de motor deformadas y la superior además con perforaciones de dos bujías, debido a que el motor al impactar contra el terreno se desplazó hacia arriba.
Carter del motor quebrado. Cables de bujías dañados por impacto y roce contra capotas.
- 3.3. **Hélice:** Una de las palas doblada hacia atrás, la otra sin deformaciones.

Foto N° 3.- Pala de la hélice golpeada sin potencia.

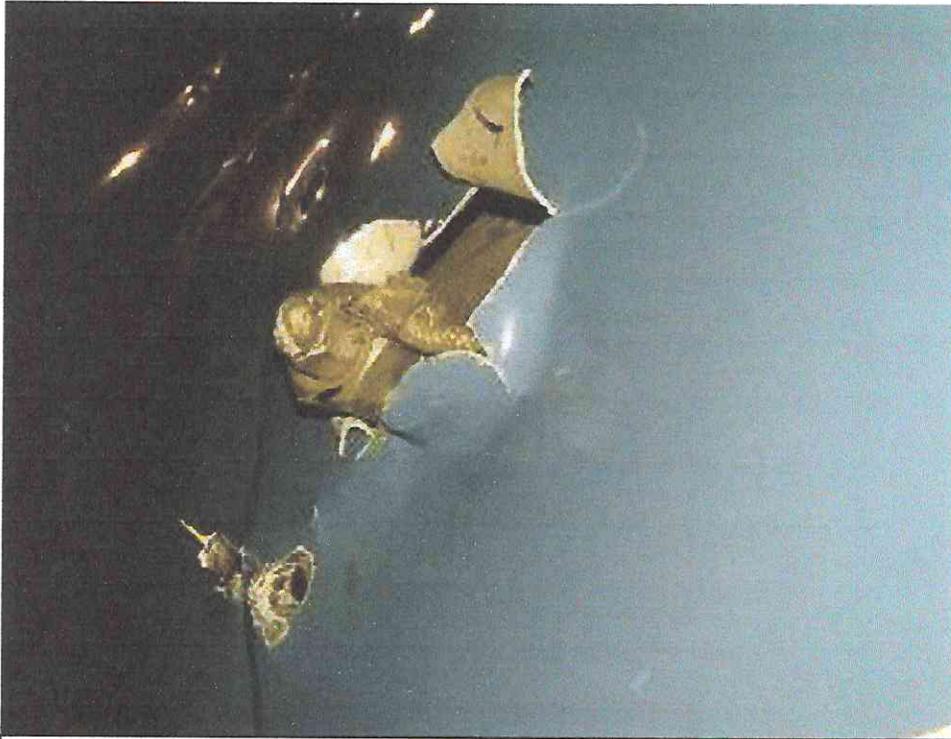
Foto N° 4.- Capota perforada por bujía.
