**INFORME FINAL
ACCIDENTE DE AVIACIÓN
Nº 1827SP**

Aeronave : Piper, PA-28-236.

Lugar : Aeródromo San Fernando (SCSD).

Fecha : 05 de septiembre de 2017

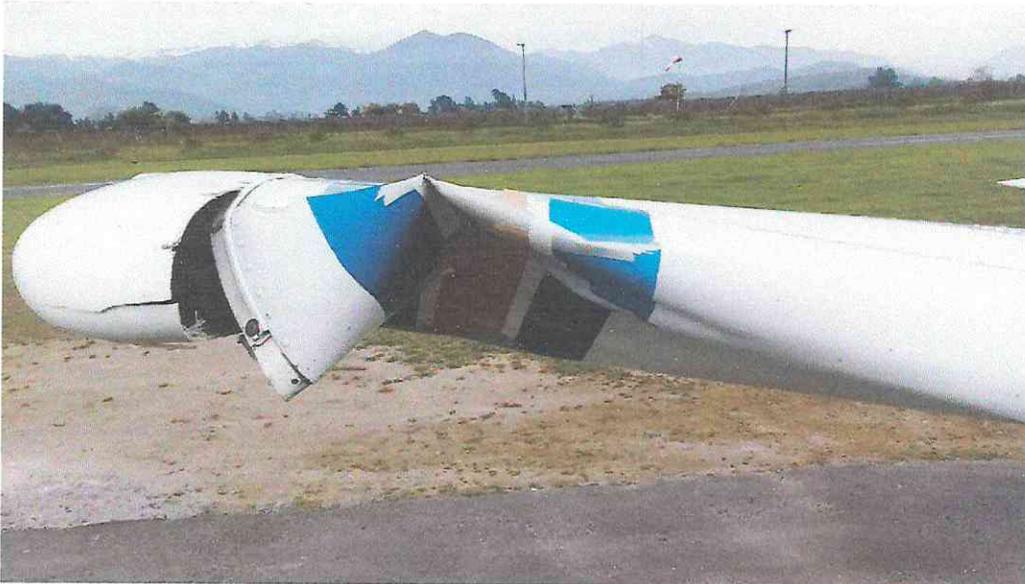
- 1.6.6.1. Se observó que la punta de ala derecha de la aeronave presentaba daños por impacto.

- 1.6.6.2. Los daños observados se concentraron en la parte inferior del borde de ataque, lo cual evidencia que al momento del impacto del ala contra la persona, el ala de la aeronave se encontraba con un ángulo de ascenso.

- 2.5.** Los daños encontrados en el ala derecha, en la parte inferior del borde de ataque, indicaría que al momento del impacto con la persona la aeronave se encontraba con nariz arriba (ángulo de ascenso), concordante con lo señalado por la tripulación respecto que el impacto se produjo durante la rotación.

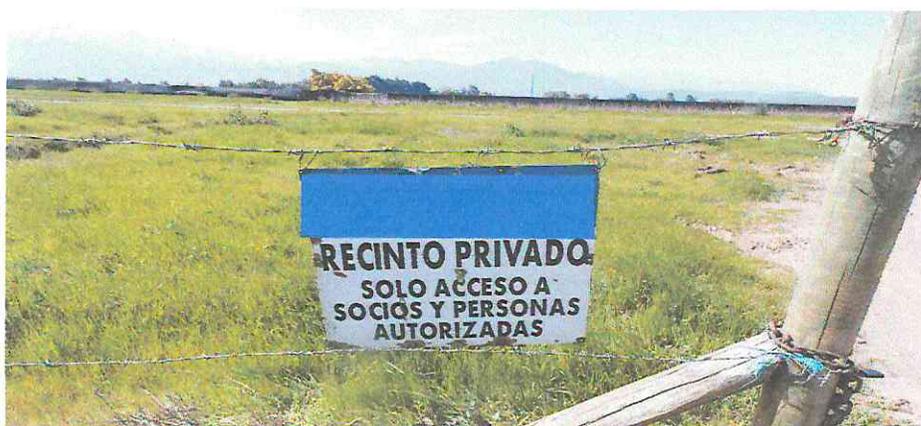
- 1.6.6.9. Se observó a un costado de la pista señalética correspondiente a indicar que es un recinto privado y acceso solamente a personas socias del club y personal autorizado.

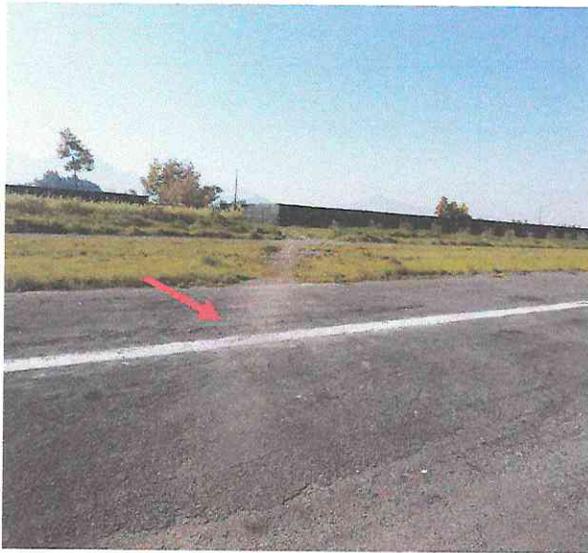
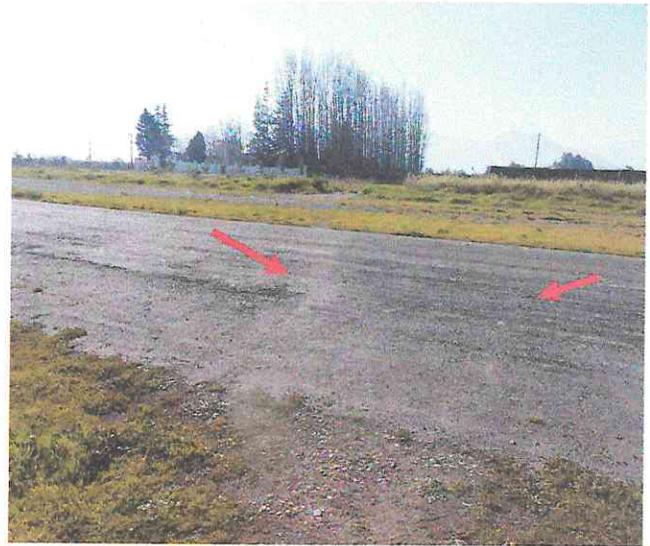
- 1.6.6.10. Del mismo modo, el cerco perimetral del costado Oeste (ruta 5 Sur) presentaba cortes en el alambrado.
- 1.6.6.11. El cerco perimetral del costado Este (corresponde a zona de árboles frutales) también presentaba cortes en el alambrado.
- 1.6.6.12. Se observaron a 400 metros y 495 metros del umbral 20, marcas por donde transitan habitualmente personas que cruzan la pista.

- 2.6.** Respecto del aeródromo, en la inspección realizada se pudo observar que el cerco perimetral del costado Oeste presentaba cortes en el alambrado, también se observó un letrero de recinto privado con restricción de acceso a personas y finalmente se observaron marcas por donde transitan habitualmente personas que cruzan la pista, lo

que permitía el acceso de personas no autorizadas al aeródromo, actuando como un factor contribuyente al suceso investigado.

- Remitir a las partes involucradas las conclusiones de esta investigación, para fines de prevención.
- Difundir el suceso investigado a través de la página web y otros medios institucionales, como asimismo, en actividades de prevención orientada a evitar las incursiones en pista.
- El administrador del aeródromo deberá mantener en buen estado el cierre perimetral del aeródromo e implementar medidas para evitar el ingreso de personas en el área de maniobras.

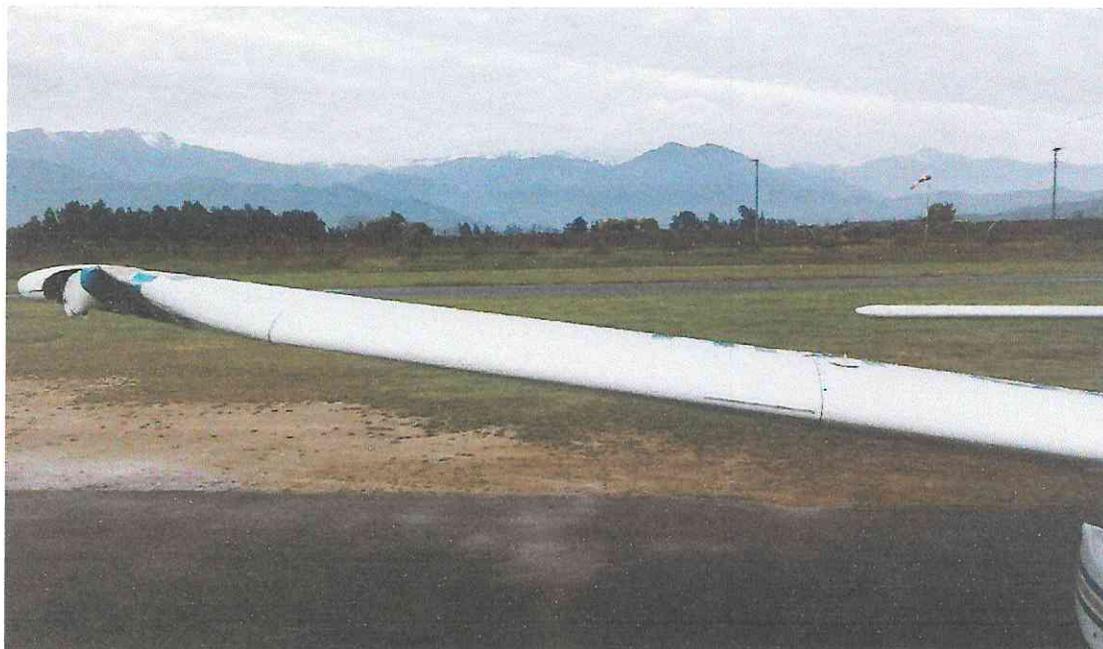
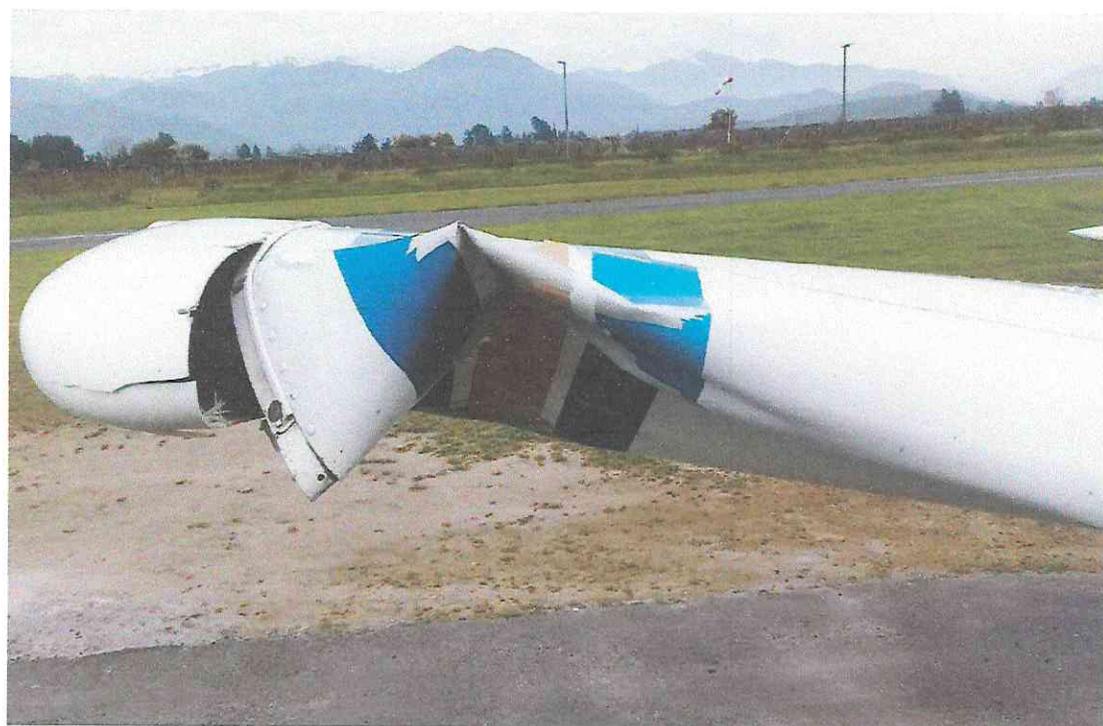
- 3.1. **Alas:** Abolladura en la parte superior e inferior del borde de ataque, de la punta del ala derecha. Conjunto del tip (carenado), de la misma ala, quebrado.
- 3.2. Evidencia de incendio: No hubo.
- 3.3. Evidencias de impacto antes del contacto con el terreno: No hubo.

Fotografías N° 1y 2: Vistas del daño de la punta del ala.
