**INFORME FINAL  
INCIDENTE DE AVIACIÓN  
Nº 1828AB**

Aeronave : Avión Marca CESSNA, modelo  
R182.

Lugar : AERÓDROMO DESIERTO DE  
ATACAMA (SCAT), COMUNA DE  
CALDERA, REGIÓN DE ATACAMA.

Fecha : 22 DE SEPTIEMBRE DE 2017.

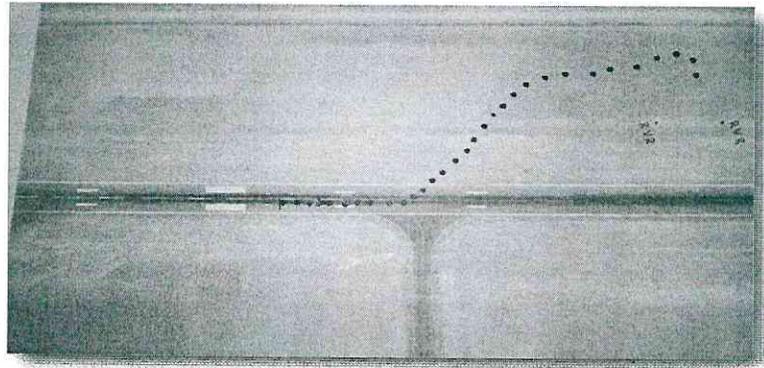
- 1.6.6.1. Se realizó una inspección ocular al sitio del suceso, en la que se verificó la trayectoria realizada por el avión después del toque de ruedas, observándose marcas de frenado y desplazamiento en el primer tercio de la pista, continuando con un giro a la izquierda, y un recorrido de 350 metros fuera de la pista, hasta llegar a la posición final del avión, a 30 metros del cerco perimetral del aeródromo.

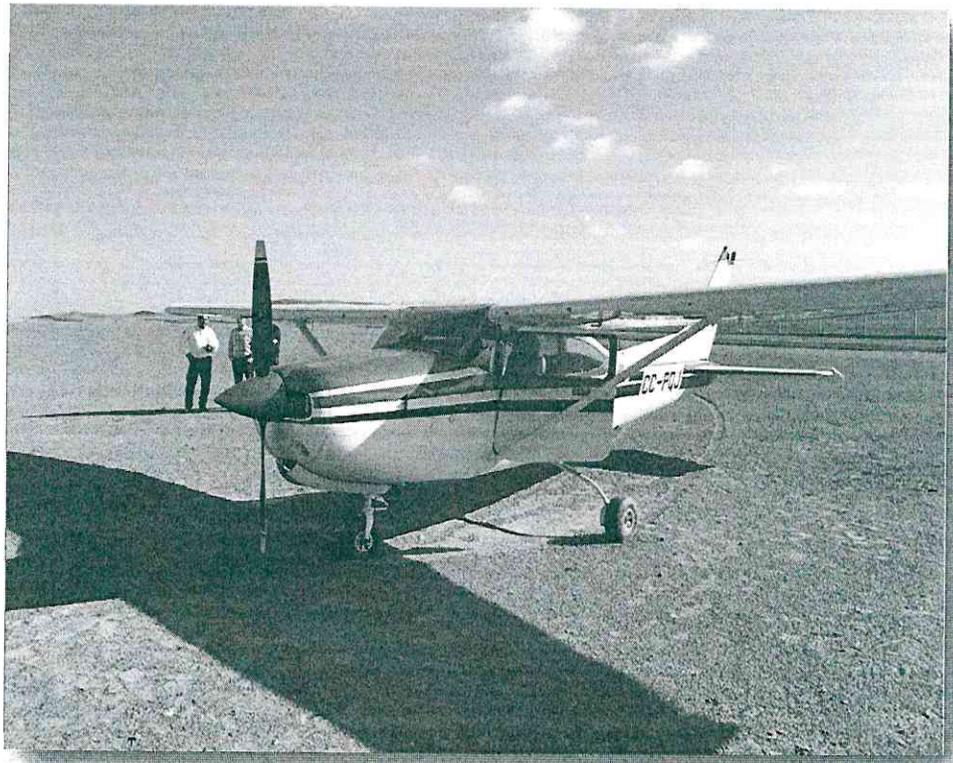
1.6.6.2. La inspección que se realizó al avión, permitió verificar que resultó sin daños a consecuencia del incidente, y que sus sistemas se encontraban operando de acuerdo a sus funcionalidades.
