**INFORME FINAL
ACCIDENTE DE AVIACIÓN
Nº 1831SP**

Aeronave : Bell, 206B.

Lugar : Sector Leyda, Comuna de San Antonio, Región de Valparaíso.

Fecha : 06 de octubre de 2017

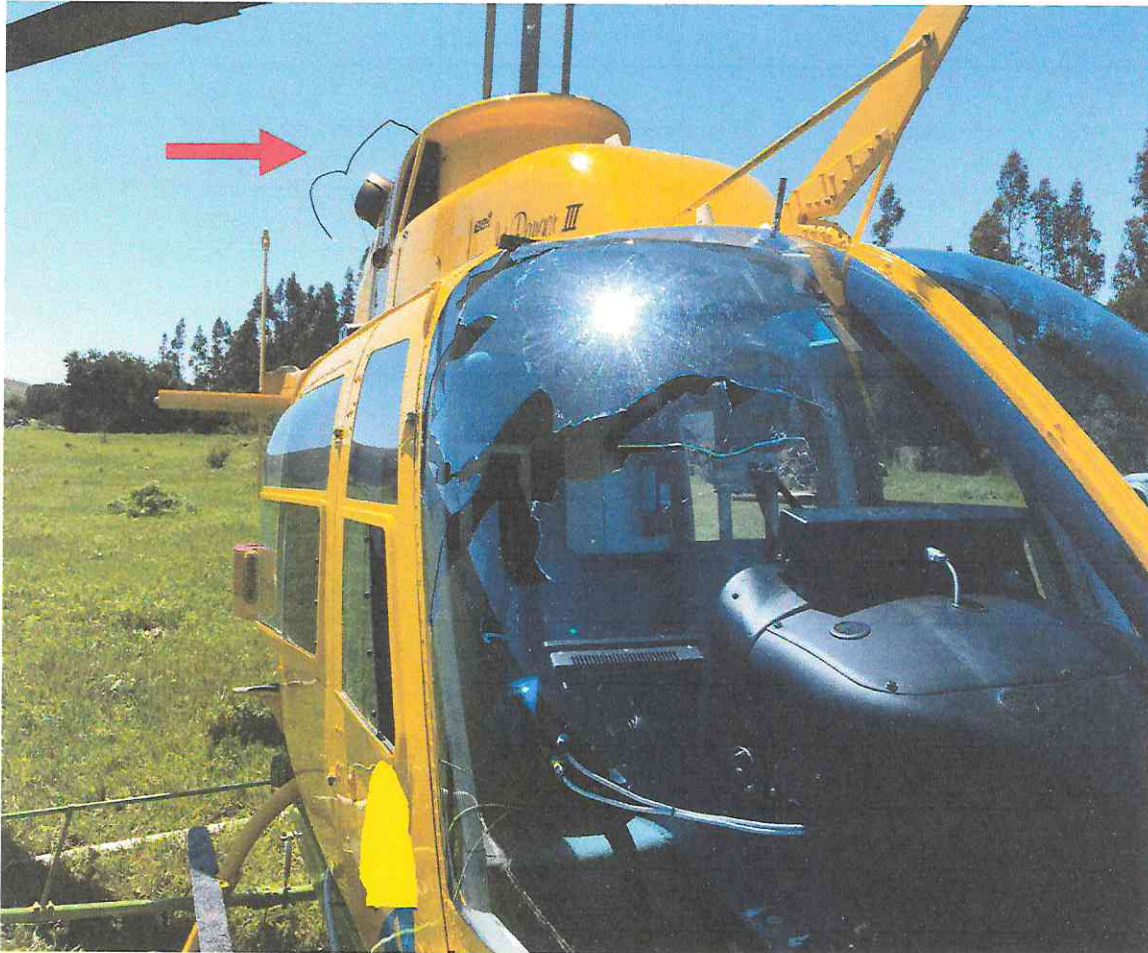
- 1.6.7.2. Del mismo modo se observaron restos de un cable eléctrico en la zona del motor de la aeronave.

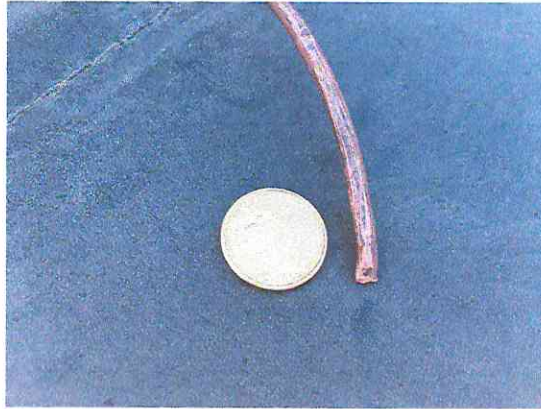
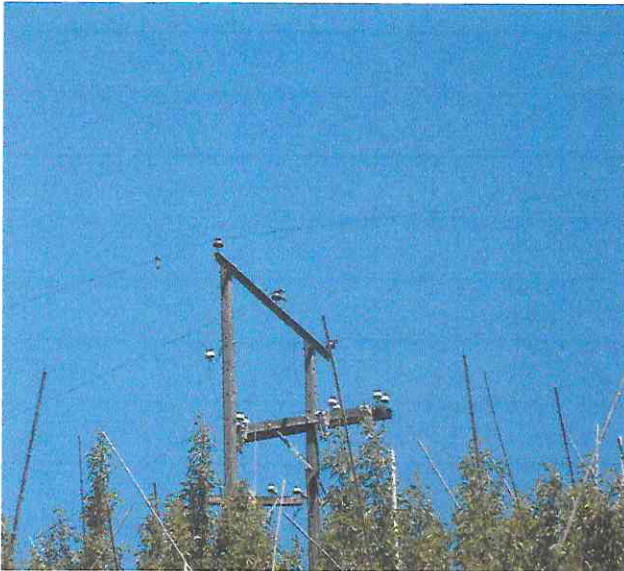
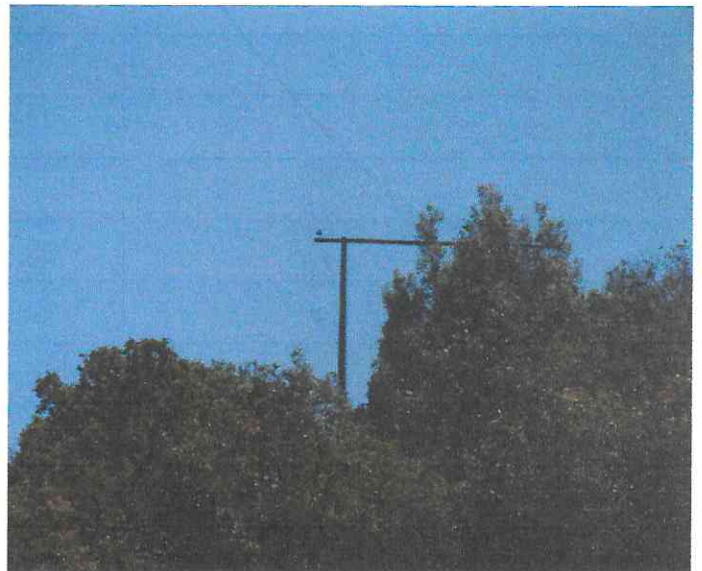
- 1.6.7.9. Posteriormente, se inspeccionó la zona en que se realizaría el trabajo aéreo, donde se pudo observar dos cables de baja tensión de 4 mm de diámetro, cortados.

- 1.6.7.10. El tendido eléctrico de baja tensión se encuentra entre dos colinas y se extendía por 350 metros aproximadamente y una altura de 30 metros aproximadamente.

1.6.7.11. Los postes del tendido eléctrico se encontraban ubicados en medio de árboles frutales.

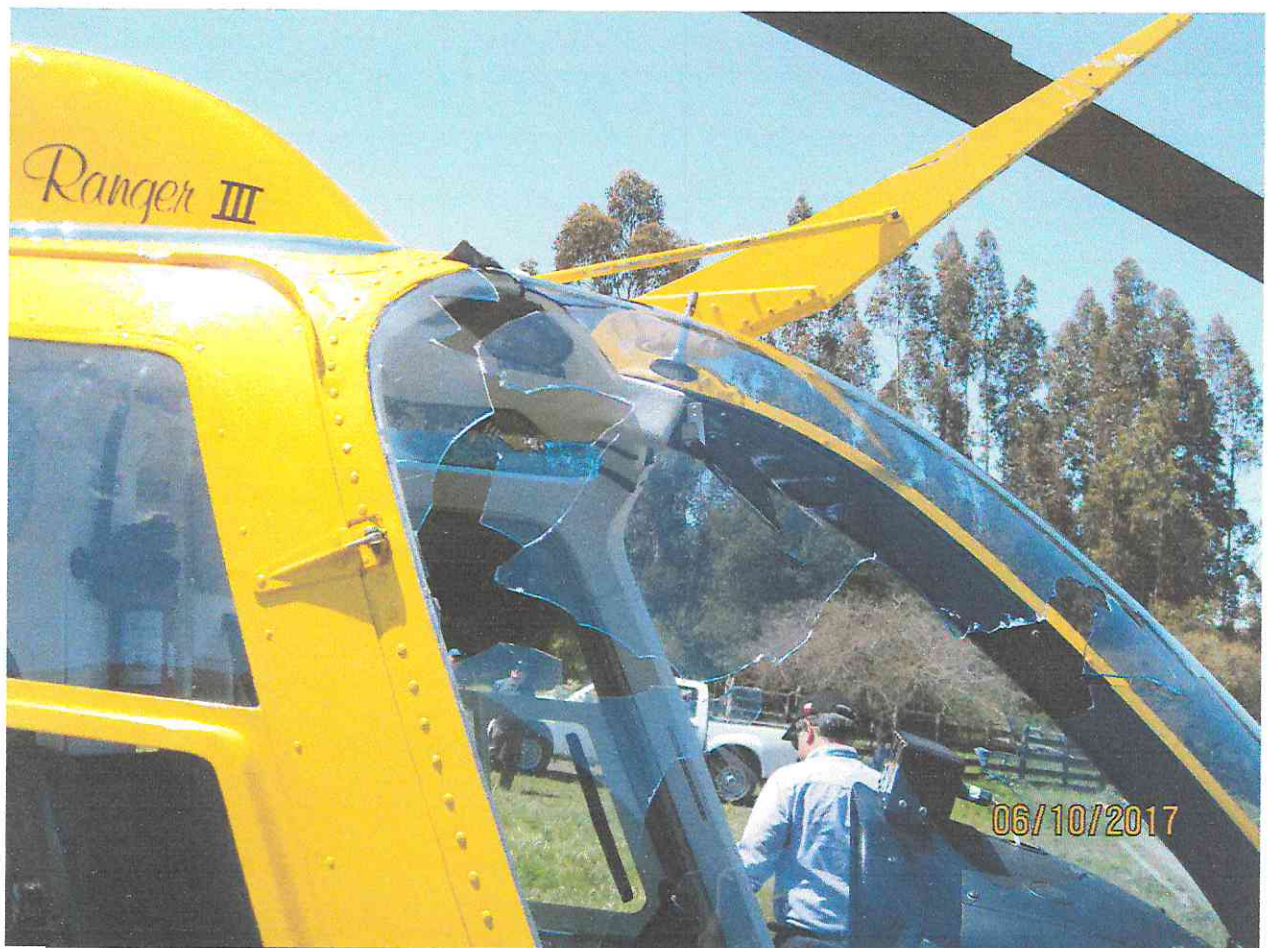
1.6.7.1. Se observó el parabrisas del helicóptero quebrado.

Fotografía N°1 parabrisas del lado del piloto quebrado.

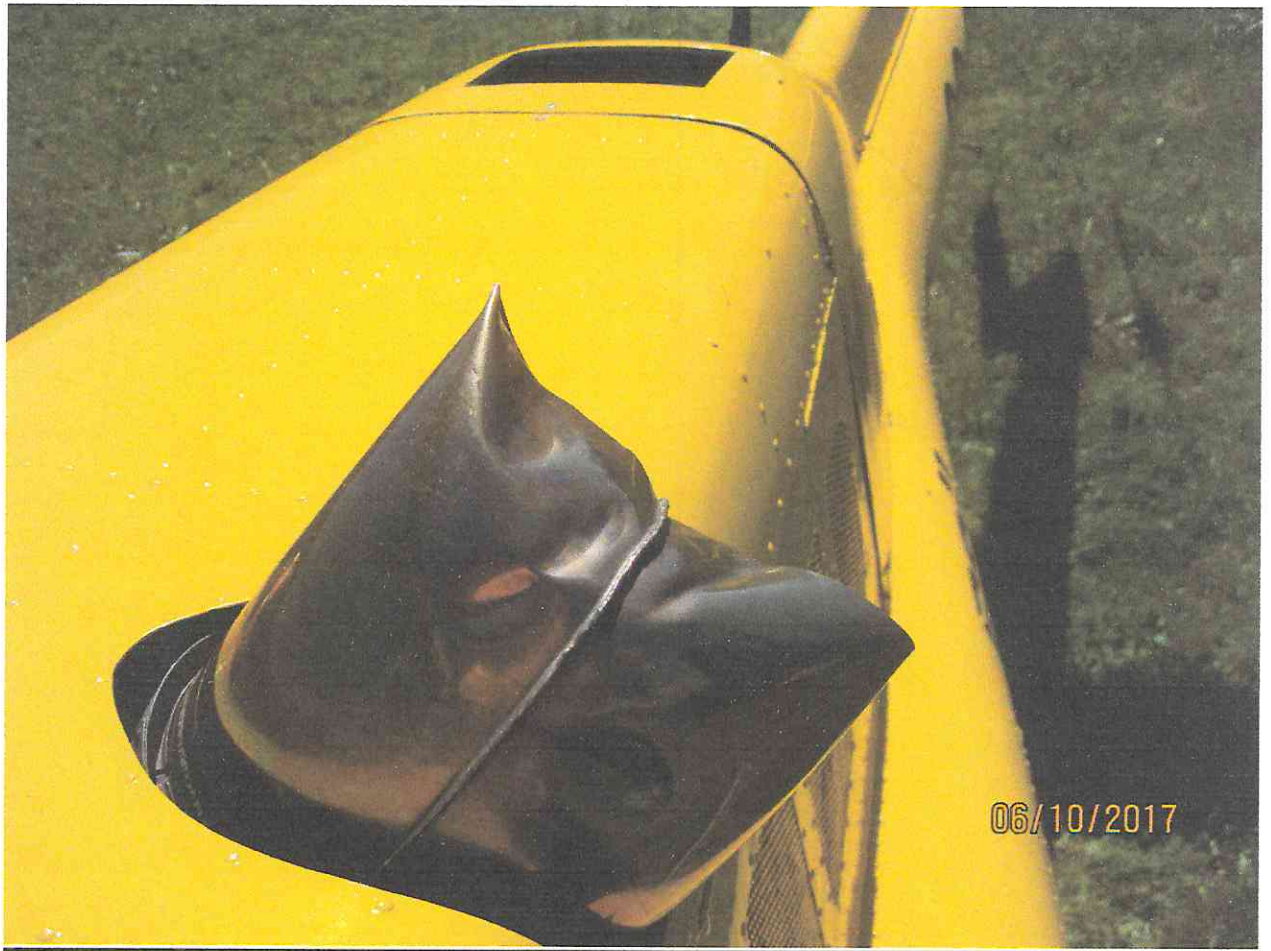
- 1.6.7.7. Las toberas del motor presentaron deformaciones.
- 1.6.7.8. El emplazamiento eventual estaba a 0.5 millas náuticas al Este de la zona del trabajo aéreo.

Fotografía N°2 Tobera de escape de motor, lado izquierdo, dañada.

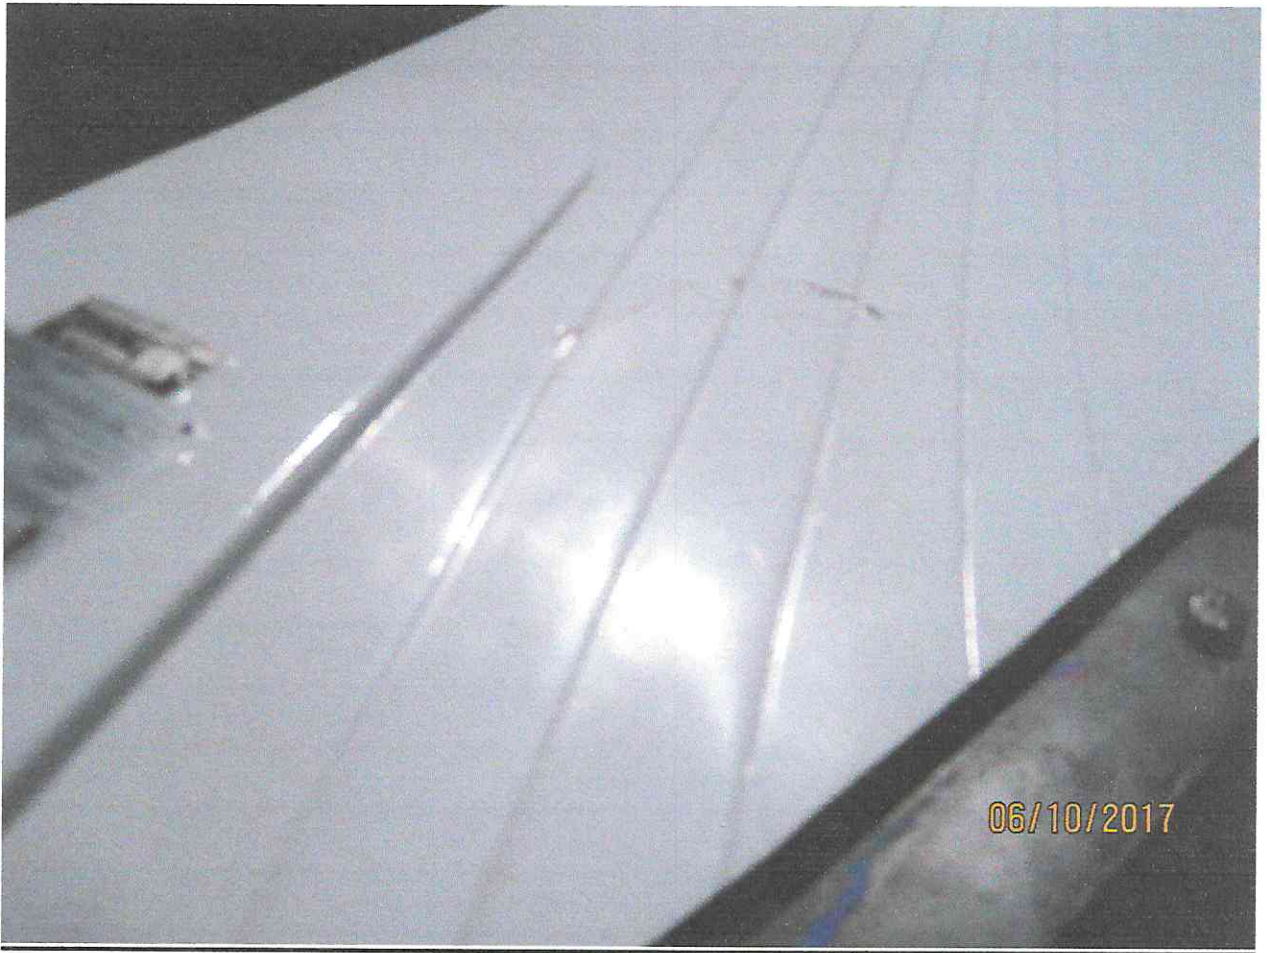
Fotografía N°3 Pala número de serie CS-62, con marcas en la parte superior, en la zona de la raíz.
